# INFORME DE AUDITORIA AMBIENTAL

C/158 – Contrato 25/07/2024.

*“Rehabilitación de Ruta 6: Conectividad Norte – Sur a través del Puente Km 329. Tramo: Puente sobre el Río Negro” – Ruta 26.*

**Fecha auditoria:** 30/07/2025

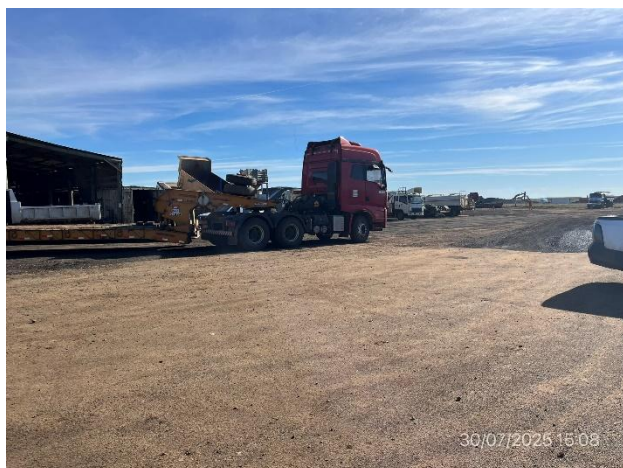
Foto 12.1-1, P03. Obrador y planta asfáltica de Jose Cujó SA. Padrón N°13865, 12ª SC de Tacuarembó.

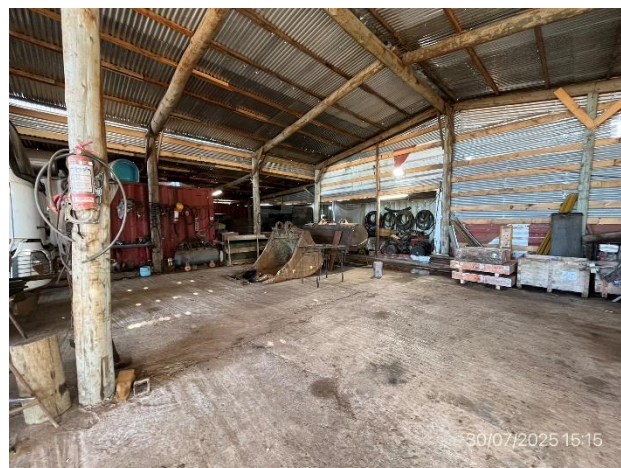
Foto 12.1-2, P03. Obrador, taller mecánico correctamente techado y con pavimento impermeable.

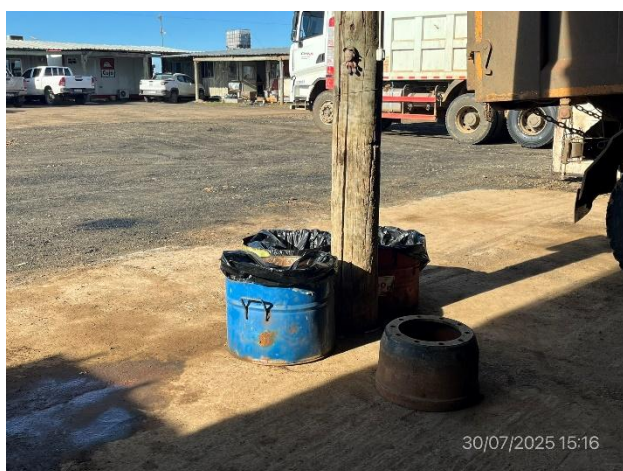
Foto 12.1-3, P03. Taller mecánico, estación para acopio temporal de residuos.

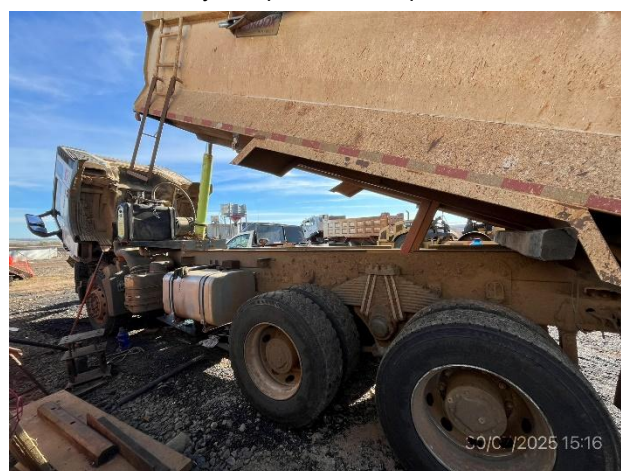
Foto 12.1-4, P03. Se ejecuta mantenimiento mecánico fuera de la zona impermeable y sin bandejas.

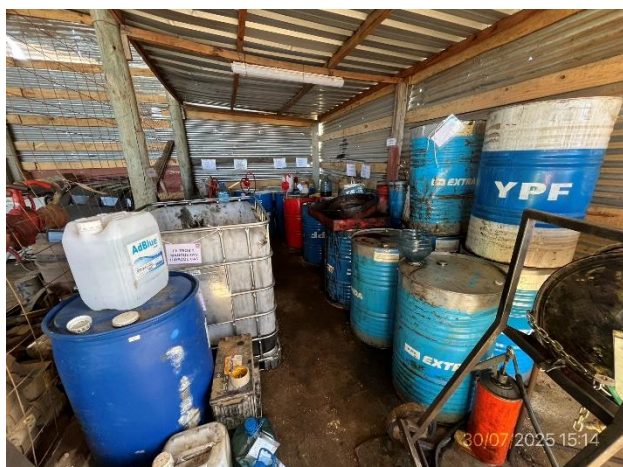
Foto 12.1-5, P03. Obrador, acopio de lubricantes y residuos contaminantes en local con techado y envallado correctos.

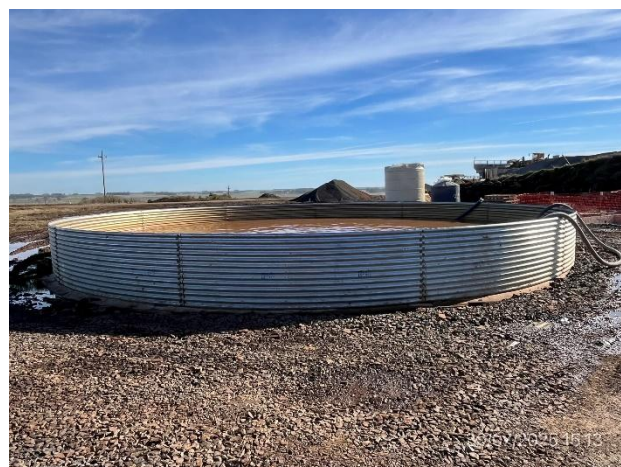
Foto 12.1-6, P03. Obrador, tajamar para acopio de agua proveniente de toma autorizada.

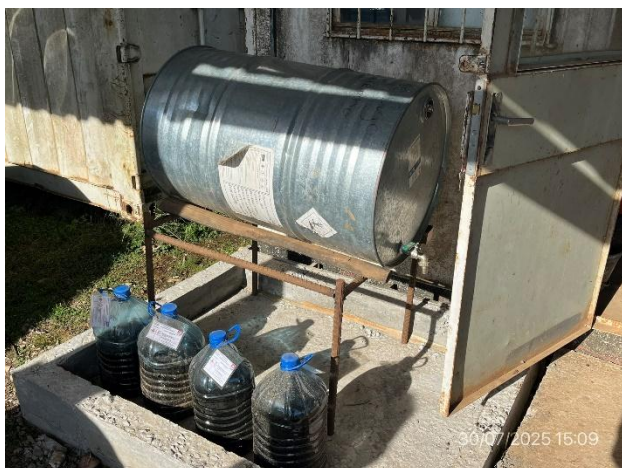
Foto 12.1-9, P03. Laboratorio de asfaltos, acopio de percloroetileno usado correctamente acopiado en recinto envallado y bajo techo.

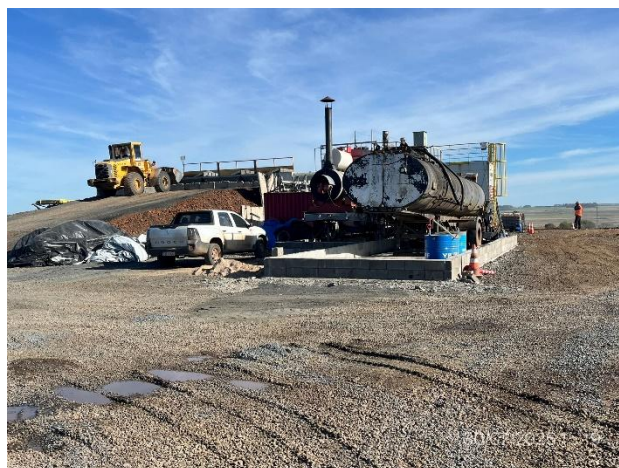
Foto 12.1-10, P03. Planta de asfalto, explanada en buenas condiciones de orden y limpieza.

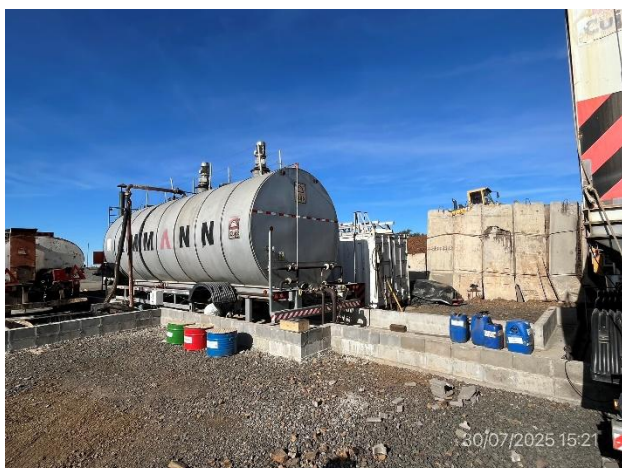
Foto 12.1-11, P03. Planta de asfalto, envallado perimetral correcto. Está disponible la infraestructura para el acopio temporal de residuos

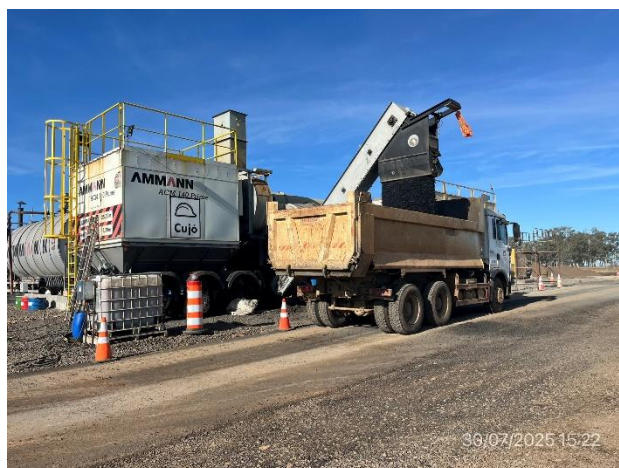
Foto 12.1-12, P03. Planta de asfalto. Proceso de carga y transporte. Se coloca producto biodegradable para evitar adherencias de mezcla asfáltica a la caja del camión.

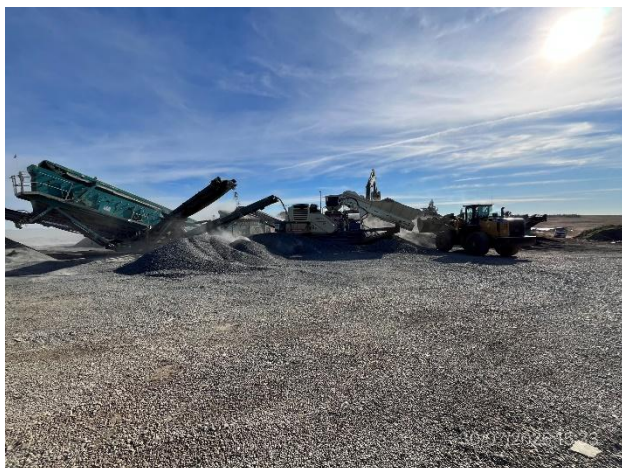
Foto 12.1-13, P03. Planta de trituración. Explanada granular en buenas condiciones de orden y limpieza.

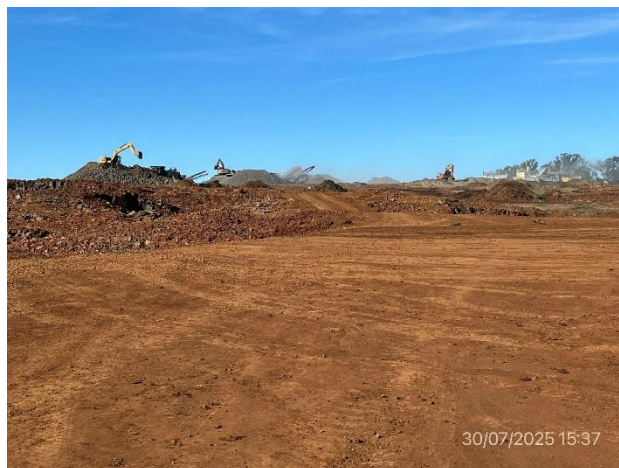
Foto 12.1-14, P03. Cantera de piedra. Acopio de material triturado. Explanada de acceso ordenada y libre de residuos.

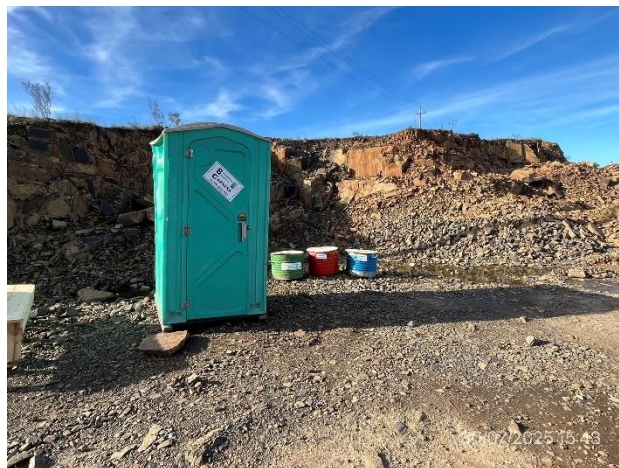
Foto 12.1-18, P03. Cantera de piedra, dispone de infraestructura para el acopio temporal de residuos.

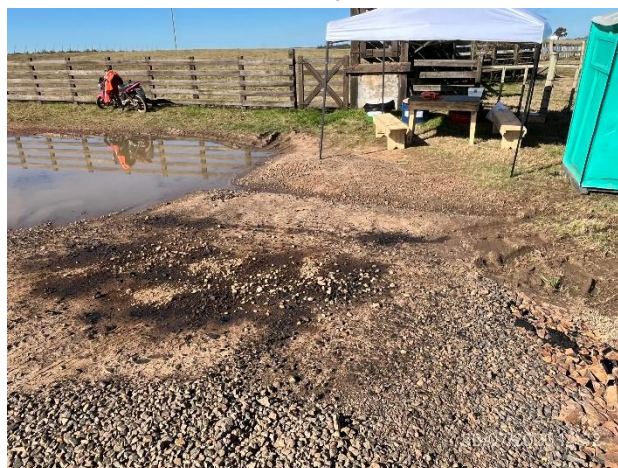
Foto 12.2-6, P04. Derrames oleosos pendiente de recolección y disposición final como residuo contaminado.

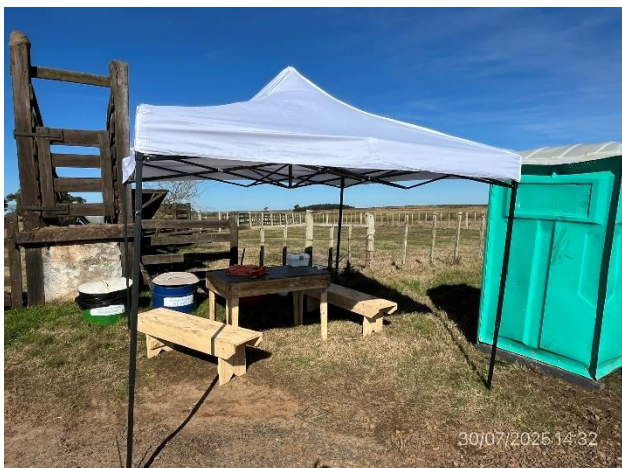
Foto 12.2-7, P04. Campamento provisorio, están completos los servicios de bienestar y la infraestructura para el acopio temporal de residuos.

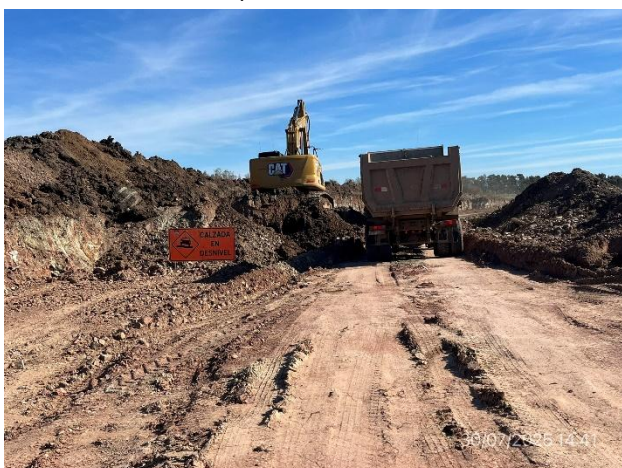
Foto 12.2-9, P05. No se instaló un campamento móvil con servicios de bienestar e infraestructura para el acopio temporal de residuos.

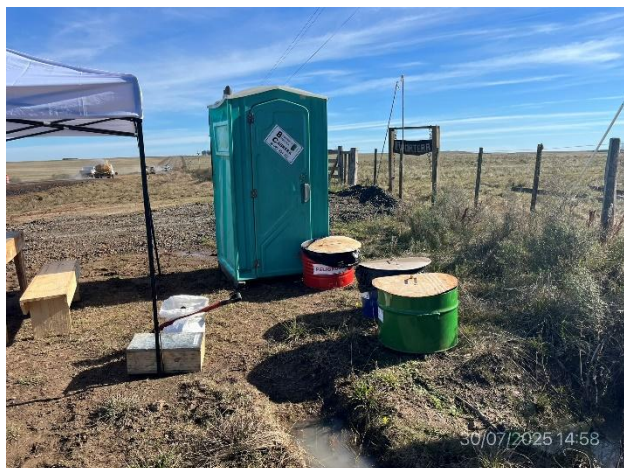
Foto 12.2-13, P06. Campamento, buenas condiciones de orden y limpieza. Instalaciones correctas.

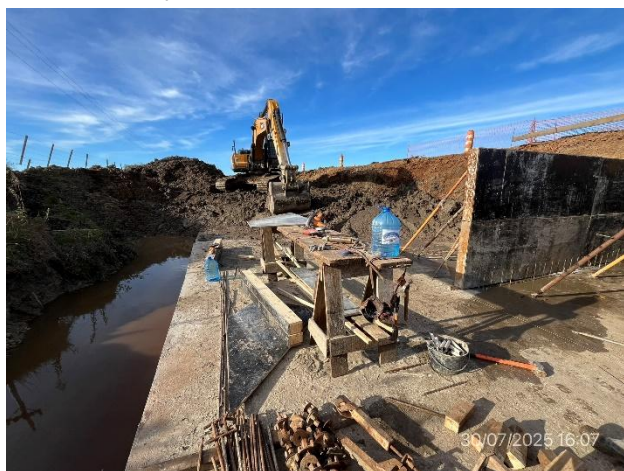
Foto 12.2-15, P08. Zona de trabajo limpia y ordenada.

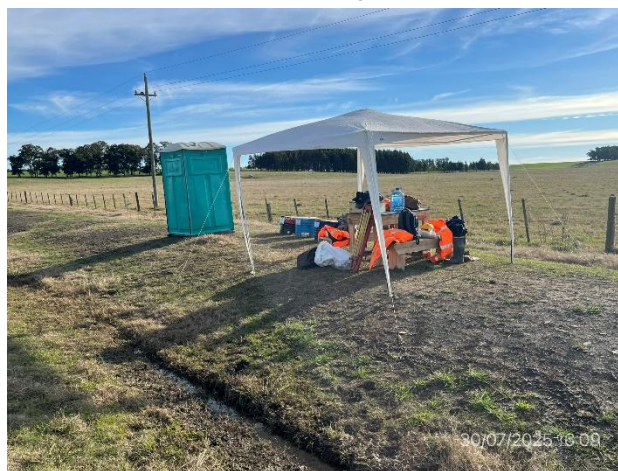
Foto 12.2-16, P08. Campamento provisorio, buenas condiciones de orden y limpieza. Instalaciones correctas.

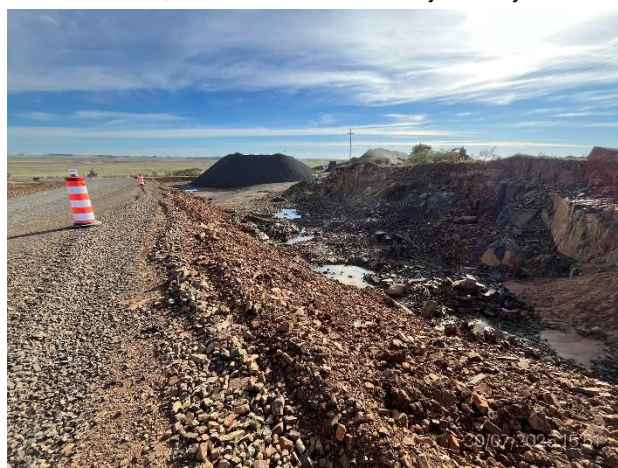
Foto 12.2-22, P07. La nueva traza de la Ruta 6 quedó próxima a una excavación preexistente y se generó un fuerte desnivel.

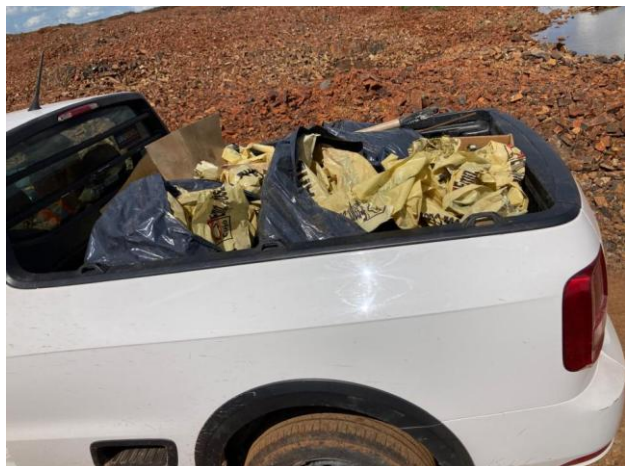
Foto 12.3-1, P03, cantera. Se recolectaron los residuos de cintas plásticas y cajas que estaban en la cantera en la zona de explotación.

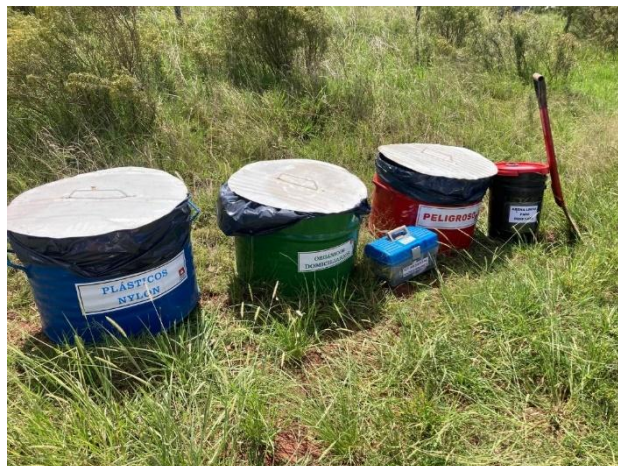
Foto 12.3-2, Frente de obras. Se incorporaron recipientes para el acopio temporal de residuos y se completó el kit para actuación ante derrames.

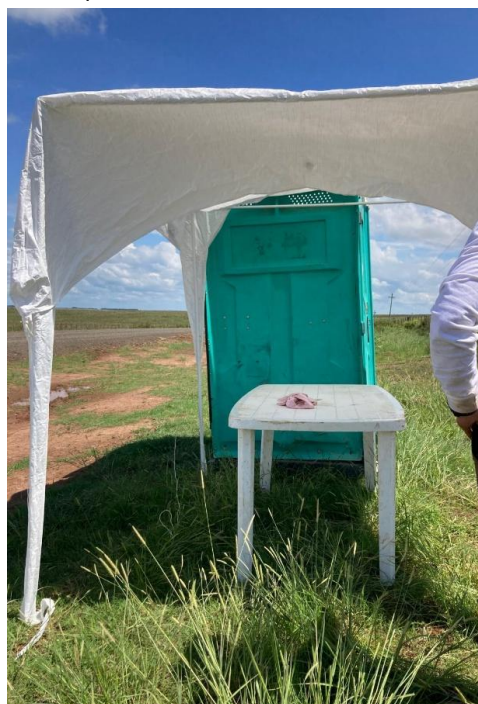
| Ref. | Descripción | Requisito |
|---|---|---|
| 01 | En el frente de obras ubicado en el Padrón Rural n°10801 no están disponibles los servicios higiénicos para el personal | Dec. 125/014 Cap. II |
| <b>Situación actual: cumplido</b> | | |

Foto 12.3-4, Frente de obras. Se incorporaron los servicios de bienestar para los operarios: zona de resguardo, gazebo con mesa y baño químico.

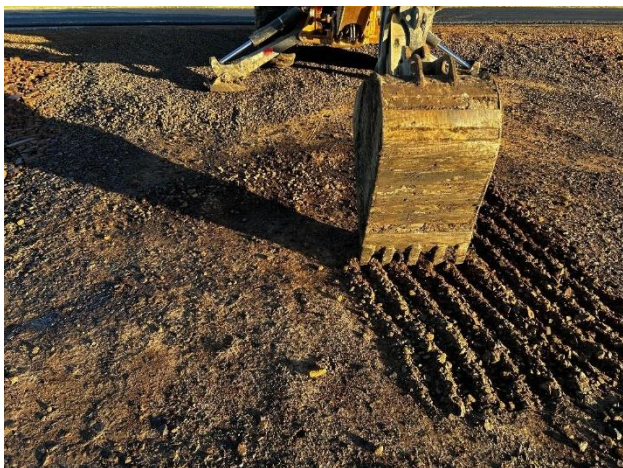
Foto 12.4-1,. P04. Derrames oleosos en proceso de remoción

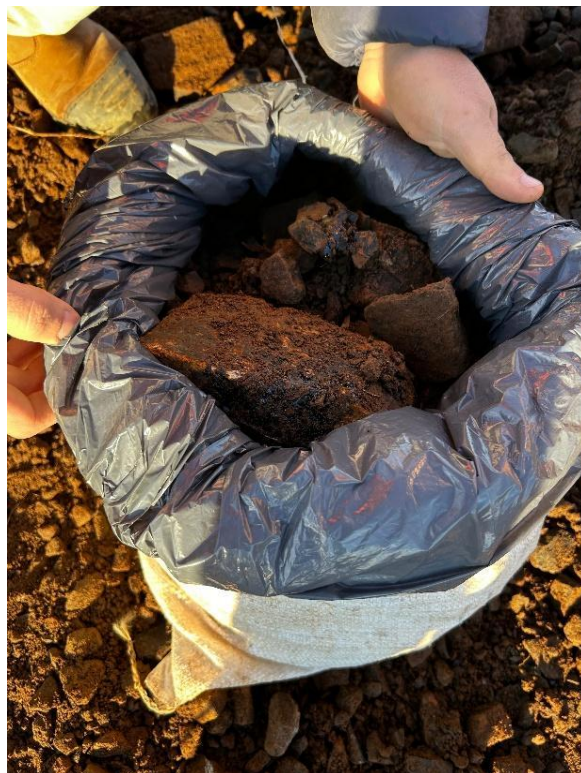
Foto 12.4-2. P04, se disponen en recipiente temporal los derrames oleosos para su disposición final como residuos contaminados.

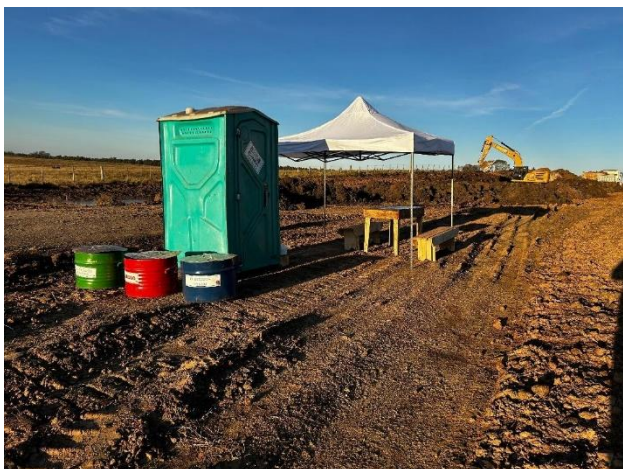
Foto 12.4-3,. P05. Se instaló el campamento móvil, con servicios de bienestar e infraestructura para el acopio temporal de residuos

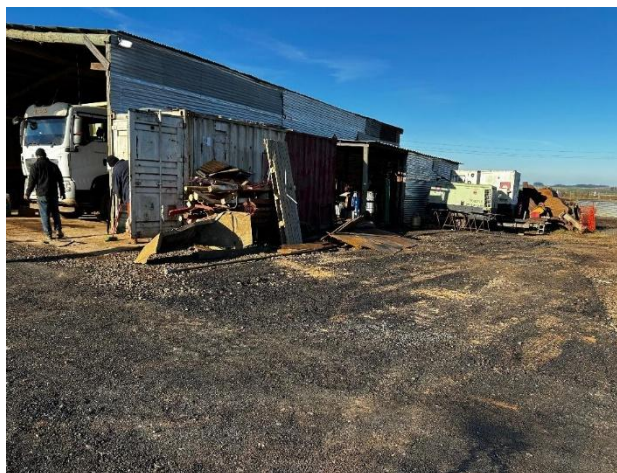
Foto 12.4-4, P03. Taller mecánico, el vehículo en reparación se desplazó a la zona prevista, dentro del taller
