# INFORME DE AUDITORIA AMBIENTAL DE CIERRE

C/134 – Ampliaciones de Contrato 23/01/2025 y 28/02/2025.

*“Camino a La Balsa, tramos entre progresivas 20K200 a 27K000 y 27K000 a 30K500”.*

**Rehabilitación y cambio de estándar en C<sup>no</sup> a la Balsa, tramo 20K200 – 30K500.**

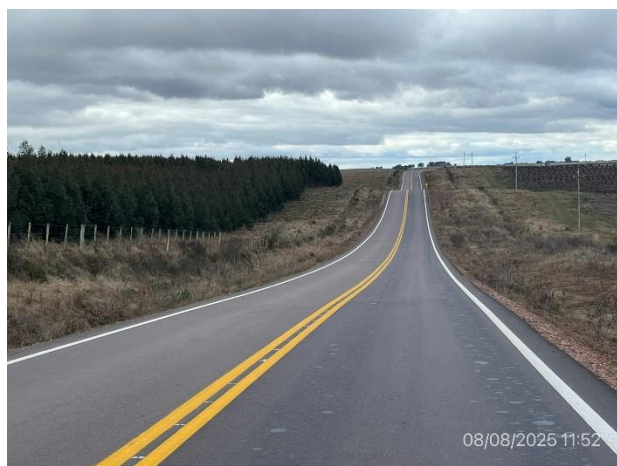
Foto 12.2-2, C<sup>no</sup> a la Balsa. Obras terminadas, carpeta asfáltica ejecutada.

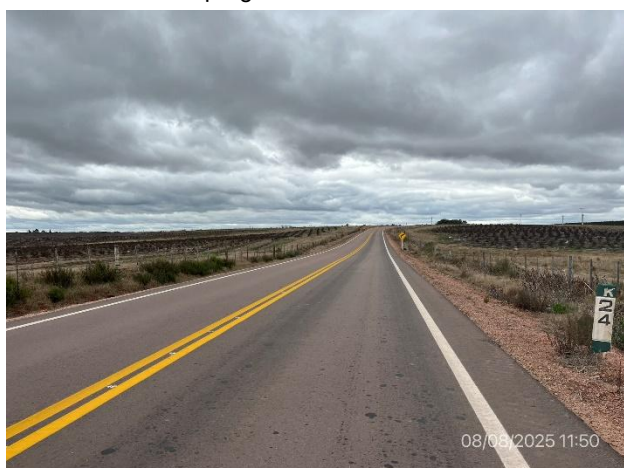
Foto 12.2-3 C<sup>no</sup> a la Balsa. Obras de señalización horizontal terminadas.

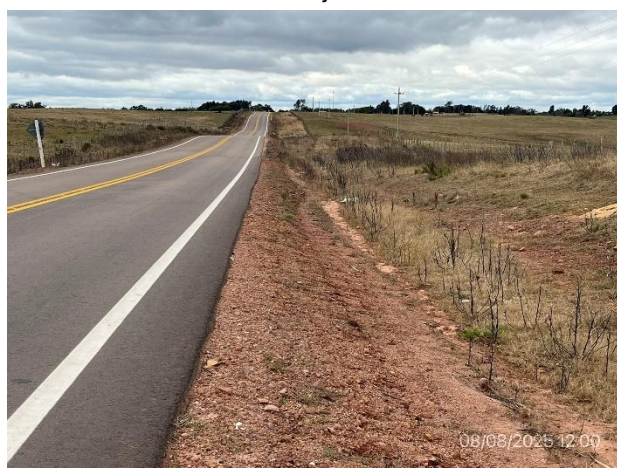
En la recorrida al trazado del C<sup>no</sup> a la Balsa abarcado por el contrato, se comprobó que las obras están culminadas. En general las tareas de recuperación ambiental se ejecutaron de forma apegada al PRA del contrato. El trazado del contrato y la faja pública están libres de ROCs u otro tipo de residuos.

Foto 12.2-4, C<sup>no</sup> a la Balsa. Faja pública en buenas condiciones de escurrimiento con empastado incipiente.
