# INFORME DE AUDITORIA AMBIENTAL DE CIERRE

C/150 – Modificación de Contrato 21/11/2024.

*Ítem b): “Pavimentación del C<sup>no</sup> a la Balsa, en el tramo 12k000 – 20k200”.*

**Pavimentación del Camino a la Balsa, tramo 12K000 – 20K200.**

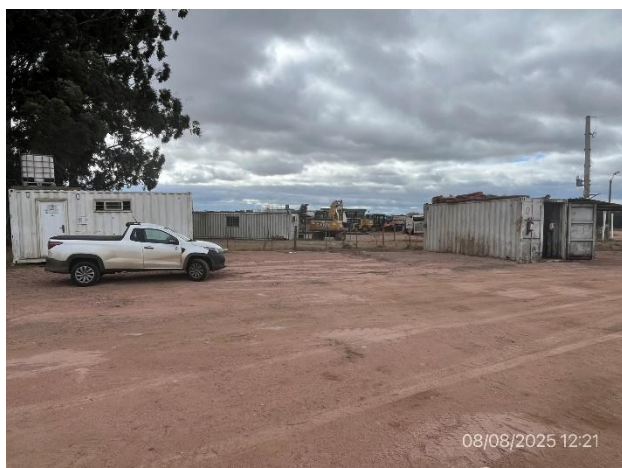
En el obrador de Meliter SA se comprobó que no hay actividad, los equipamientos pesados y la planta asfáltica estaban apagados, y el único personal presente era el sereno. Ese obrador cuenta con contenedores desmontables adaptados para oficinas, laboratorios y depósitos, área para

Foto 12.1-1, P03. Obrador y planta asfáltica de Meliter SA. Faja pública de Ruta 6 progresiva 274K400 a (+).

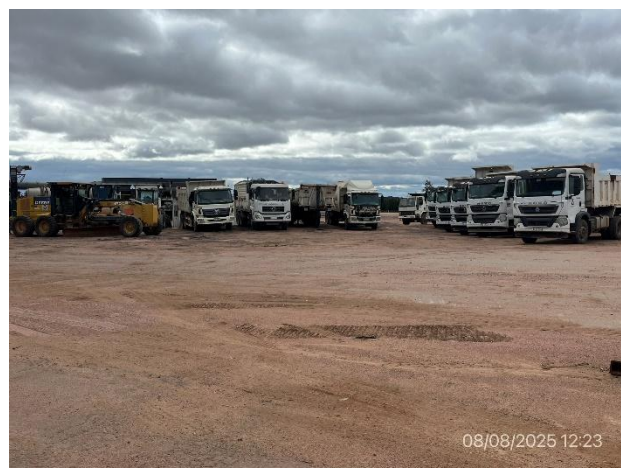
En ese predio se comprobaron buenas condiciones de orden y limpieza y una infraestructura apropiada para una gestión ambiental apegada al PGA de la obra. Existen tarrinas para el acopio temporal de residuos segregados por corriente de generación, y sectores envallados para la contención de derrames en las zonas donde se acopian lubricantes, combustibles y productos químicos. Las aguas servidas son conducidas a un receptáculo estanco. La planta asfáltica cuenta con un envallado perimetral estanco en buenas condiciones.

Foto 12.1-2, P03. Obrador, explanada de maniobras y en condiciones apropiadas de orden y limpieza.

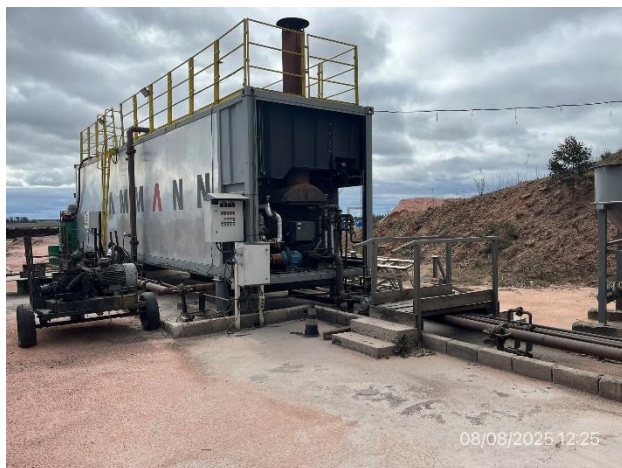
Foto 12.1-3, P03. Planta asfáltica sin actividad con envallado perimetral correcto.

Se sugiere que la realice el análisis de emisiones a la atmósfera de la planta asfáltica previo a que ésta retome la actividad al servicio de otros contratos. El último análisis de esa planta fue realizado en diciembre de 2023.

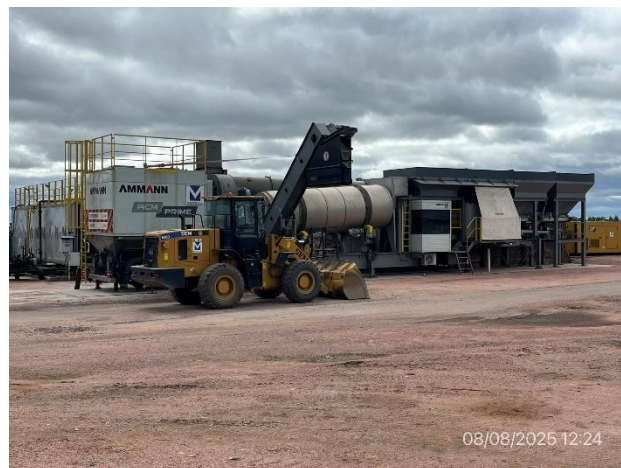
Foto 12.1-4, P03. Planta asfáltica, explanada de maniobras ordenada y libre de ROCs u otros residuos.

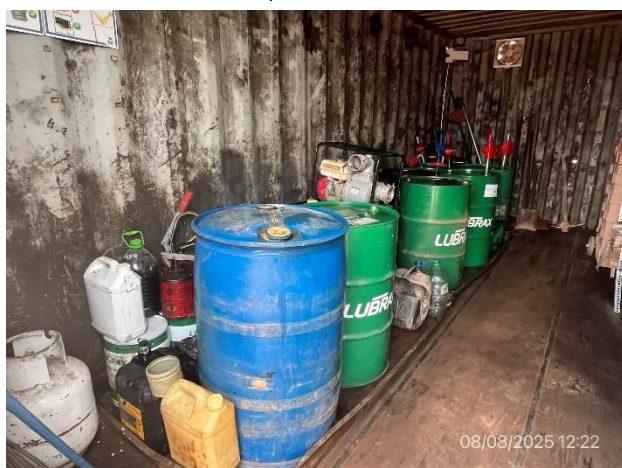
Foto 12.1-5, P03. Obrador. Acopio de lubricantes en uso en local techado.

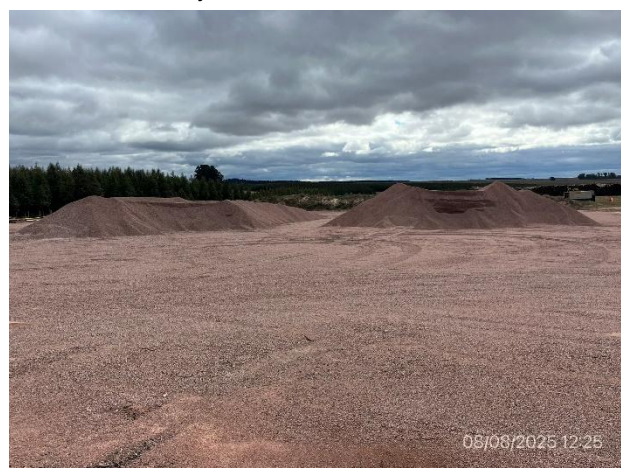
Foto 12.1-6, P03. Obrador, acopios de material triturado permanecen para ser utilizados en futuros contratos.

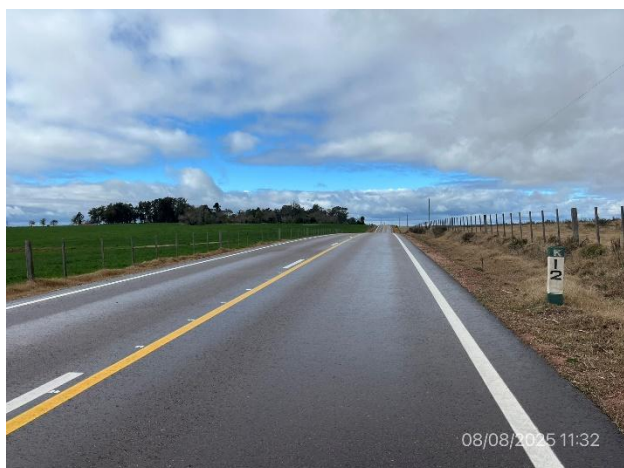
Foto 12.2-1, P01. Inicio del tramo, C<sup>no</sup> a la Balsa progresiva 12K000.

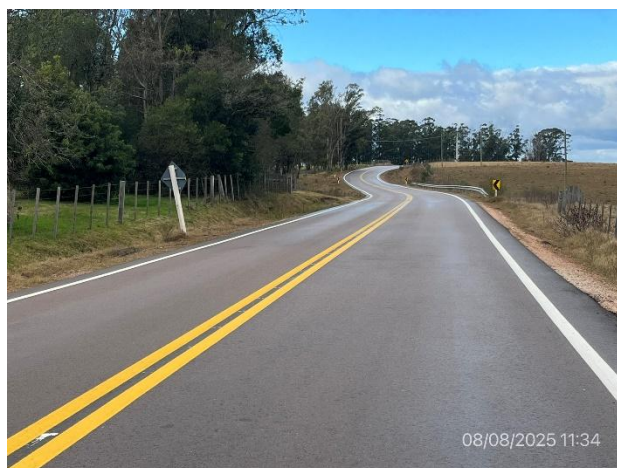
Foto 12.2-2, C<sup>no</sup> a la Balsa. Obras terminadas, carpeta asfáltica ejecutada.

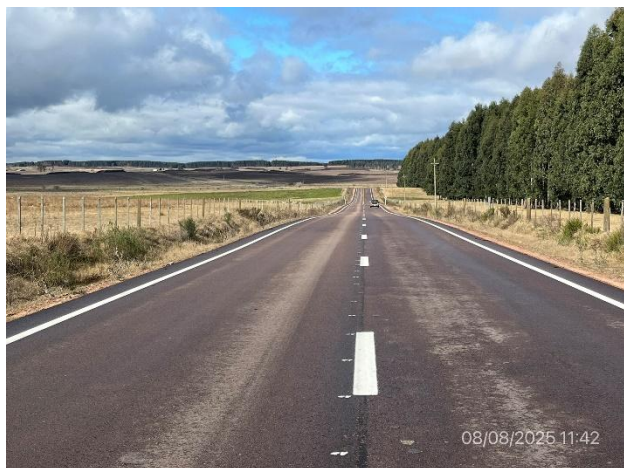
Foto 12.2-3 C<sup>no</sup> a la Balsa. Obras de señalización horizontal terminadas.

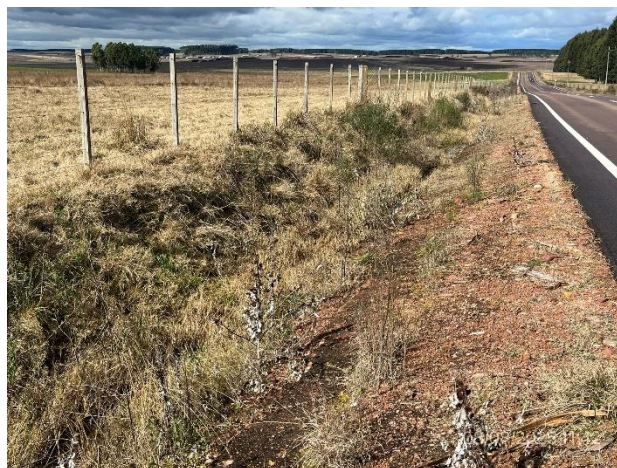
Foto 12.2-4, C<sup>no</sup> a la Balsa. Faja pública buenas condiciones de escurrimiento con empastado incipiente.

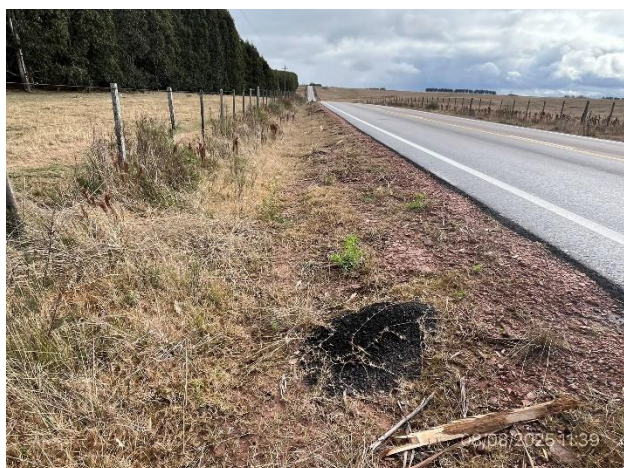
Sin embargo, en sectores muy puntuales de la faja pública quedan pendientes de ser retirados y enviados a disposición final algunos ROCs de mezcla asfáltica solidificada. Los mismos deberán ser recolectados y enviados a disposición final. Se retoma este comentario en el apartado 7.3.

| Ref. | Descripción | Requisito |
|---|---|---|
| 01 | En sectores muy puntuales de la faja pública del C <sup>no</sup> a la Balsa permanecen restos de mezcla asfáltica solidificada que deberán ser recolectados y tener su disposición final conforme al PGA del contrato. | Apartado 3.9 del PGA |

Foto 12.2-5, Faja pública, progresiva 16K000 a (+). Restos de mezcla asfáltica sólida pendientes de retiro y disposición como ROCs.

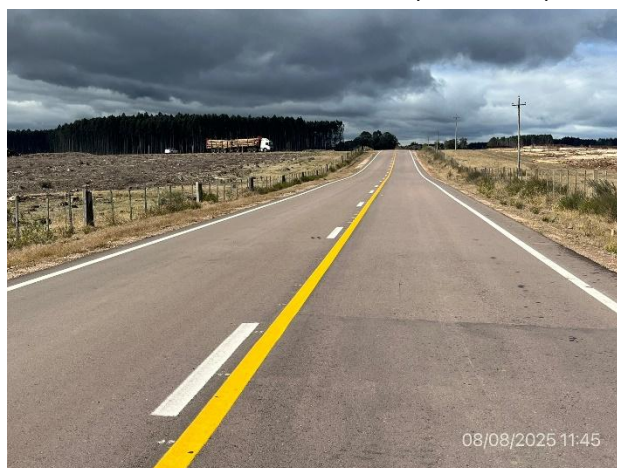
Foto 12.2-6, P02. Fin del tramo, C<sup>no</sup> a la Balsa progresiva 20K200.
