# INFORME DE AUDITORIA AMBIENTAL DE CIERRE

*“Rehabilitación de Ruta 20, tramo 138K500 a  
147K200”*

José Chediack S.A.I.C.A. Sucursal Uruguay

08/08/2025

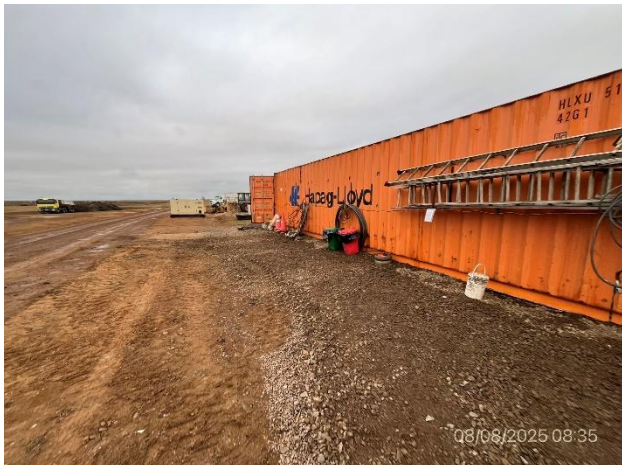
Foto 12.1-1, P03. Obrador y Planta asfáltica. Padrón Rural N° 4240 10ª SC de Río Negro.

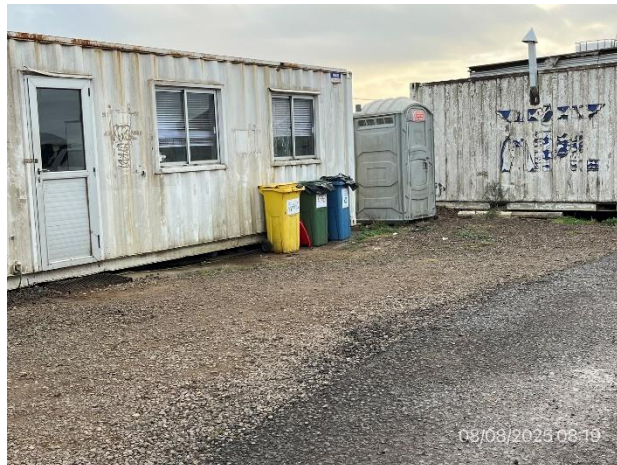
Foto 12.1-2, P03. Obrador, infraestructura correcta para el acopio temporal de residuos segregados desde origen.

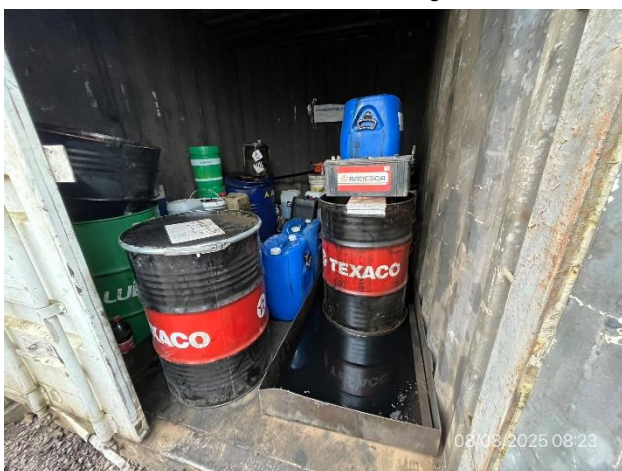
Foto 12.1-3, P03. Depósito cerrado para acopio de lubricantes. Hay tarrinas fuera de las bandejas estancas.

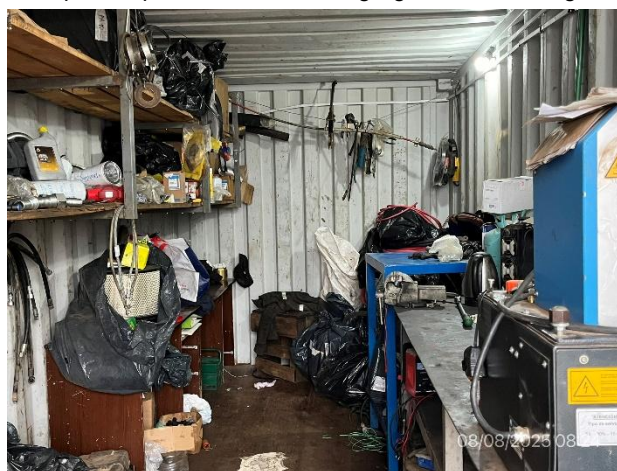
Foto 12.1-4, P03. Pañol principal, las condiciones de orden son precarias

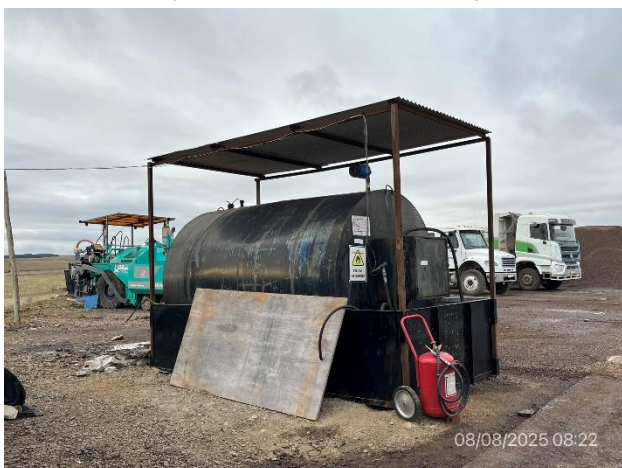
Foto 12.1-5, P03. Depósito y surtidor de combustible en local techado y envallado.

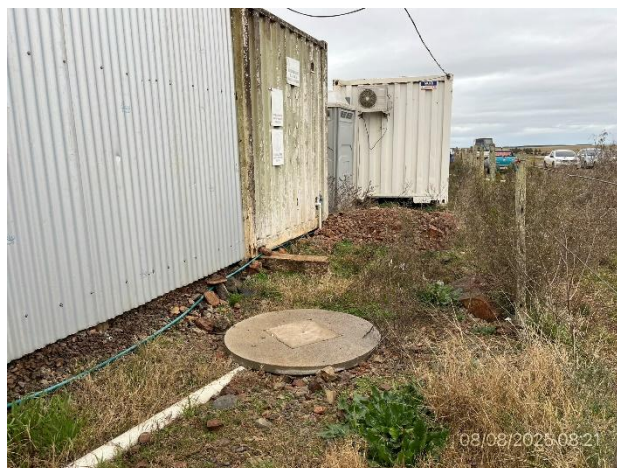
Foto 12.1-6, P03. Obrador, depósito impermeable para desagote de aguas servidas.

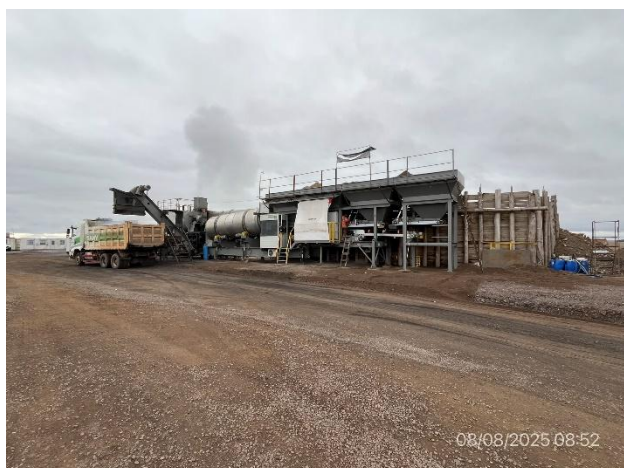
Foto 12.1-7, P03. Planta asfáltica en operación. Explanada de maniobras.

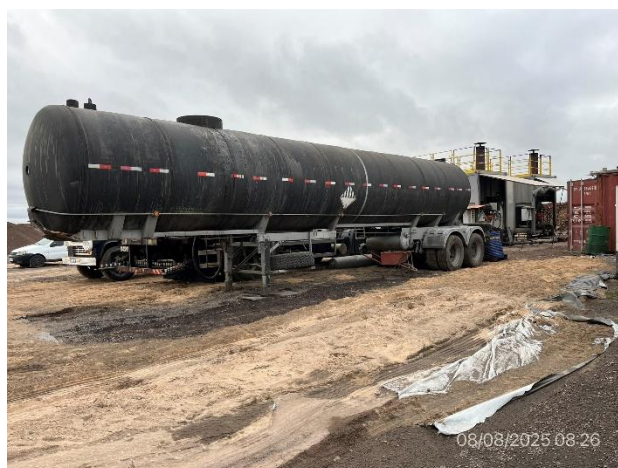
| Ref. | Descripción | Requisito |
|---|---|---|
| Tipo de NC: 2 | | Código del hallazgo:<br><br>PEL - 6 |
| Evidencia: Foto 12.1-8, Foto 12.1-9 | | |

Foto 12.1-8, P03. Planta asfáltica, la cisterna de asfalto se emplazó en zona sin envallado perimetral

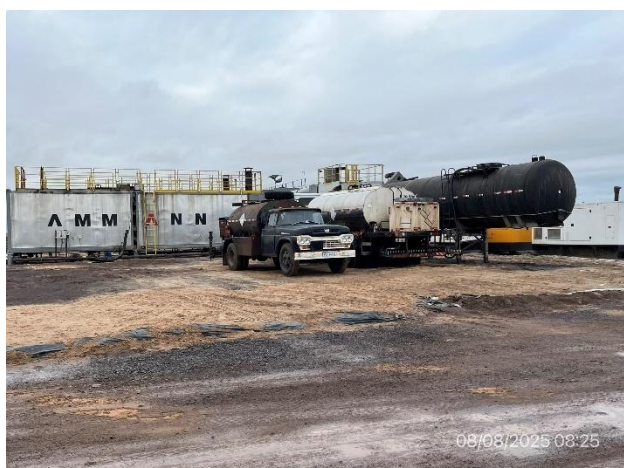
Foto 12.1-9, P03. Planta asfáltica, no hay envallado perimetral para contención de eventuales derrames.

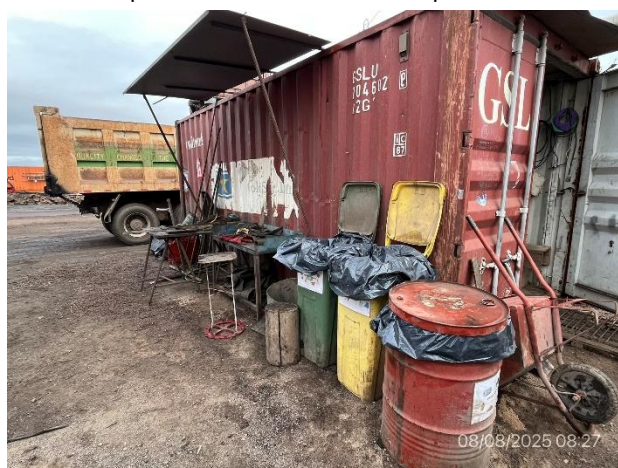
Foto 12.1-10, P03. Planta asfáltica, está presente la infraestructura para el acopio temporal de residuos segregados desde origen

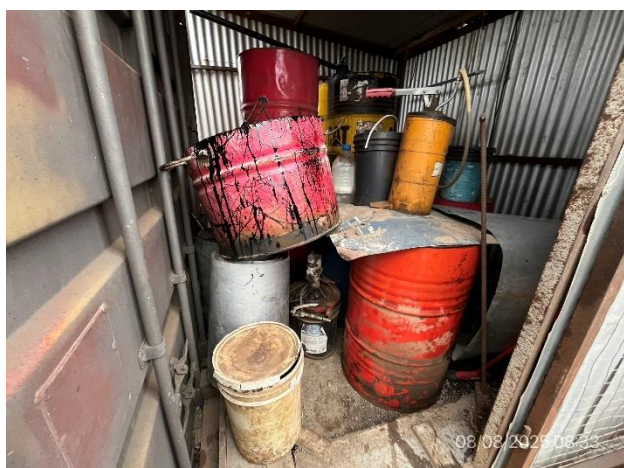
Foto 12.1-11, P03. Pañol y taller de la planta de asfalto, hay tarrinas con lubricantes fuera de los sectores envallados previstos.

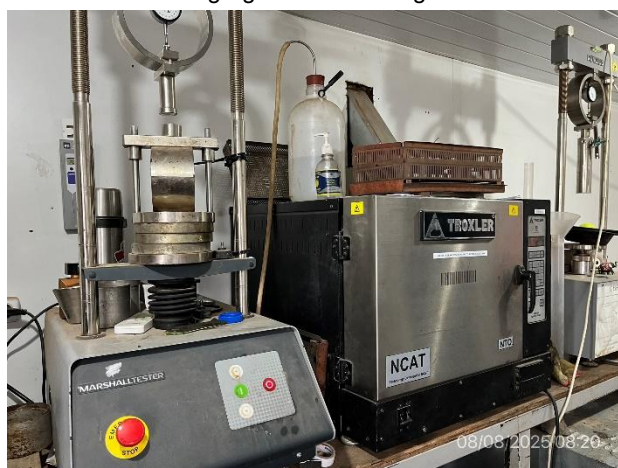
Foto 12.1-12, P03. Laboratorio de asfaltos en buenas condiciones de orden y limpieza.

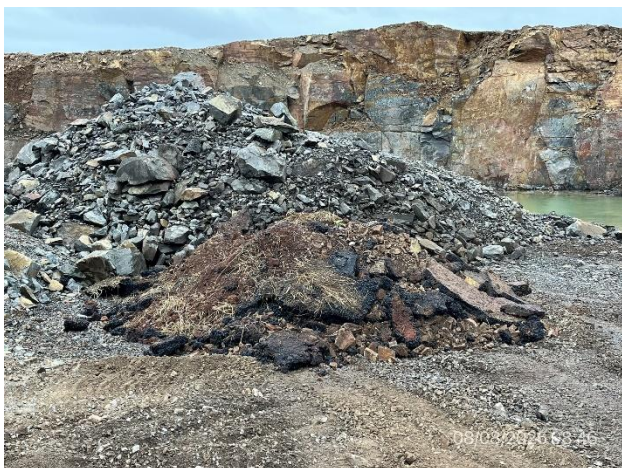
Foto 12.1-13, P03. Cantera, se dispusieron restos de RAP mezclados con acopio de material bruto.

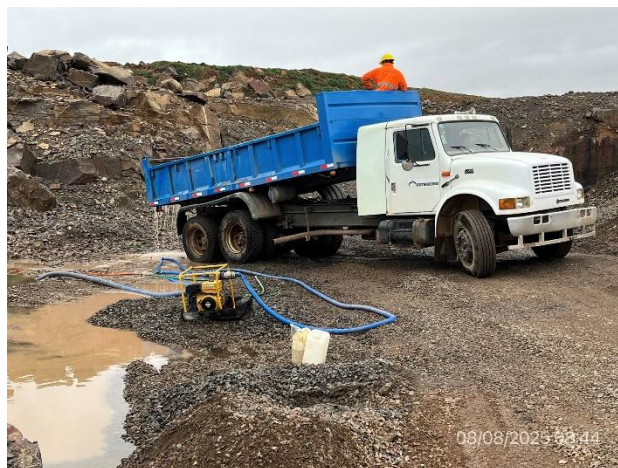
Foto 12.1-14, P03. Cantera, bidones de combustible directamente apoyados sobre suelo desnudo

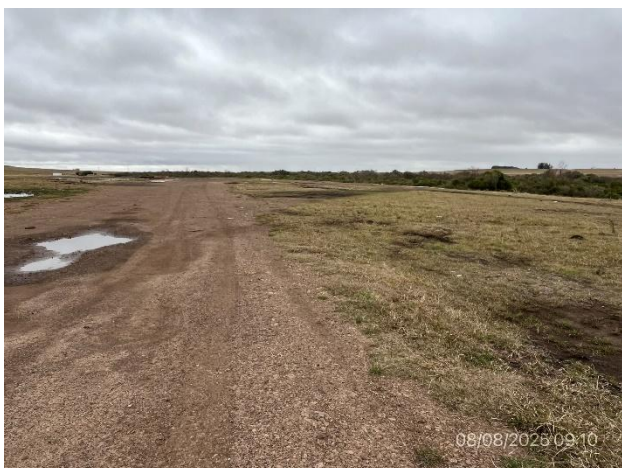
Foto 12.1-15, P04 Obrador Chediack abandonado. Padrón Rural N° 4996, 6ª SC. de Río Negro.

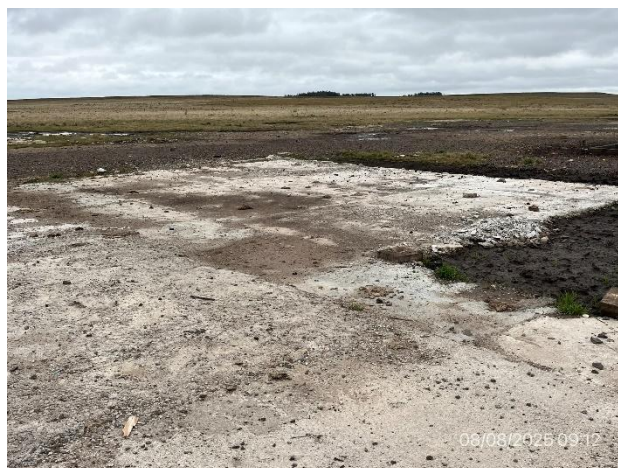
Foto 12.1-16, P04. Obrador, plateas de hormigón permanecen como mejoras para el propietario.

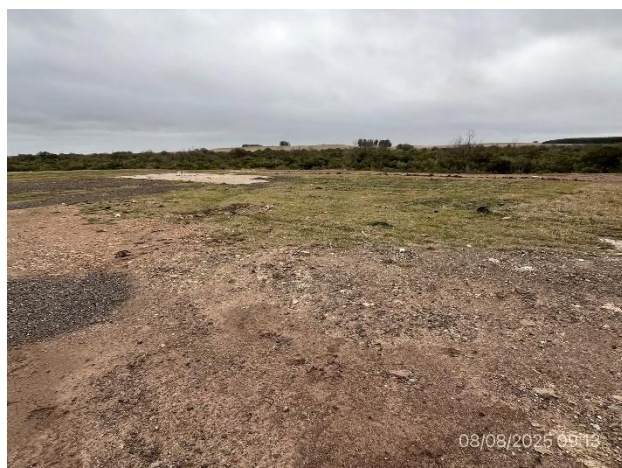
Foto 12.1-17, P04. Obrador, caminería interna y plataforma granular permanecen como mejoras para el propietario.

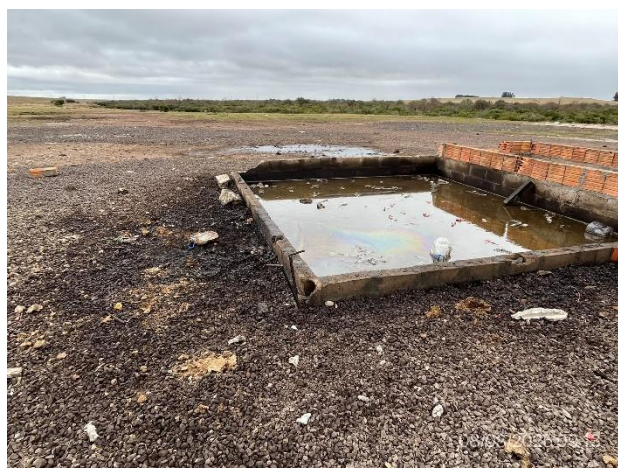
Sin embargo, queda por ser removida la plataforma en hormigón que generaba el pavimento estanco del recinto de lubricantes, que al momento de la auditoría contiene aguas oleosas. Se retoma este comentario en el apartado 0.

Foto 12.1-18, P04. Obrador. Envallado de aguas oleosas, pendiente de demoler y de disposición final de residuos peligrosos.

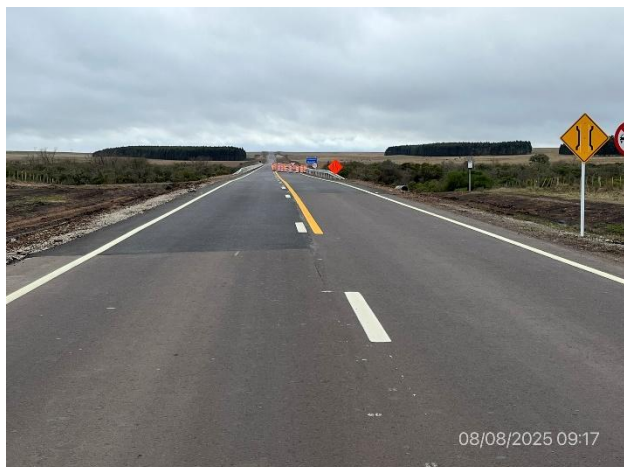
Foto 12.2-1, P02. Fin de tramo, Ruta 20 progresiva 147K200. Acceso Oeste a puente sobre A° Salsipuedes.

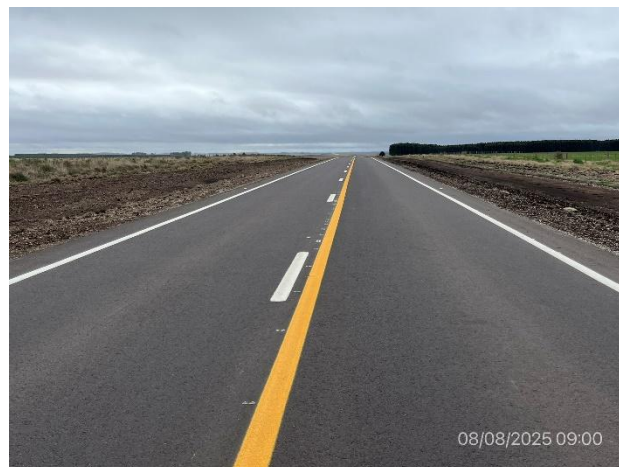
Foto 12.2-2. Ruta 20, obras terminadas y señalización horizontal ejecutada.

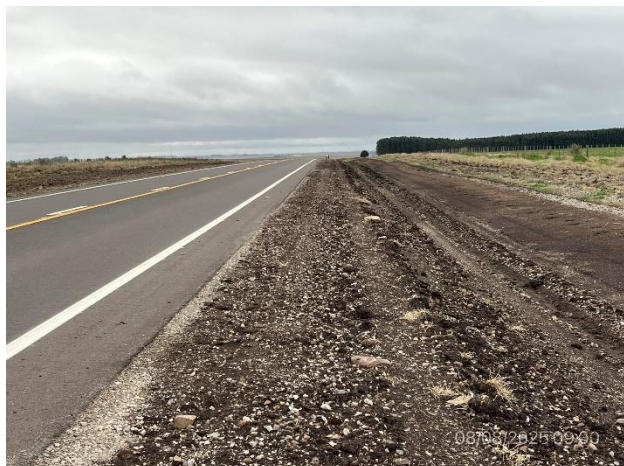
Foto 12.2-3. Ruta 20, faja pública con drenajes conformados y tapiz vegetal en crecimiento.

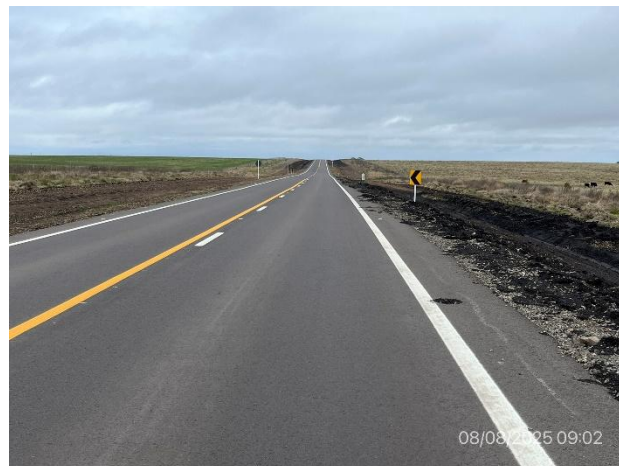
Foto 12.2-4. Ruta 20, faja pública con tendido de tierra negra en taludes y contrataludes.

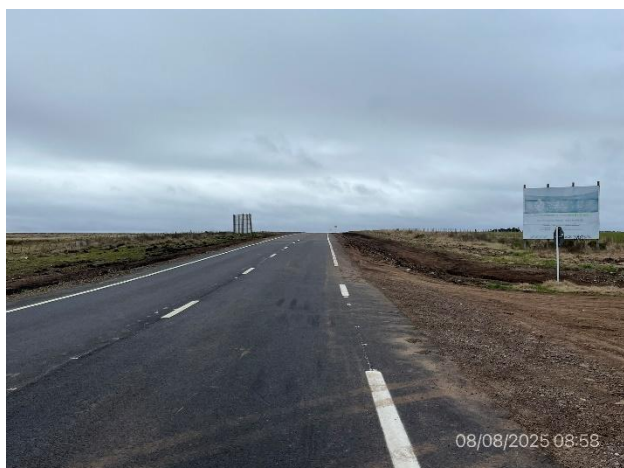
Foto 12.2-5, P01. Inicio de tramo. Ruta 20 progresiva 138K500.

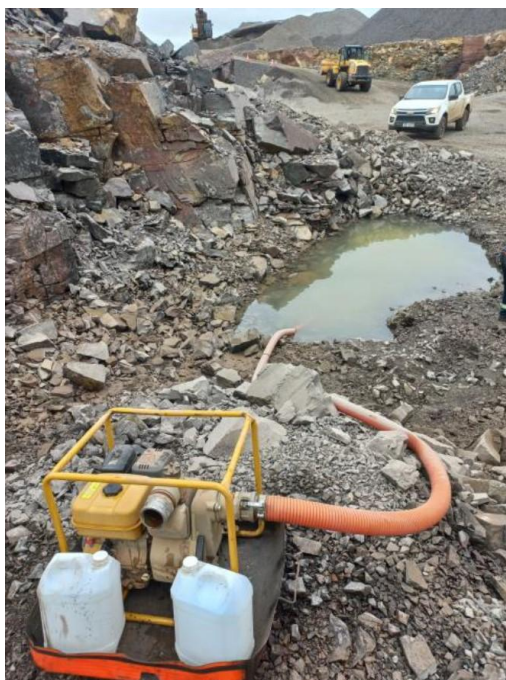
| Ref. | Descripción | Requisito |
|---|---|---|
| 02 | En el frente de ataque del yacimiento de la cantera – P04 – el desagote del sector inundado se realiza con una motobomba apoyada sobre suelo desnudo, sin contar con elementos para contención de eventuales derrames de combustible: bandejas u otro elemento similar. También se encontró un bidón de combustible directamente apoyado sobre suelo desnudo. | Apartado 3.2 del MAV 2015. |

**Situación Actual:** parcialmente cumplido

**Evidencia:** Si bien se colocó bandeja en Octubre 2024 - Foto 12.3-1, al momento de la auditoría se volvió a detectar la misma situación. Se detalla en apartado 7.2

Foto 12.3-1. P03, se colocó bandeja para contención de eventuales derrabes bajo motobomba.

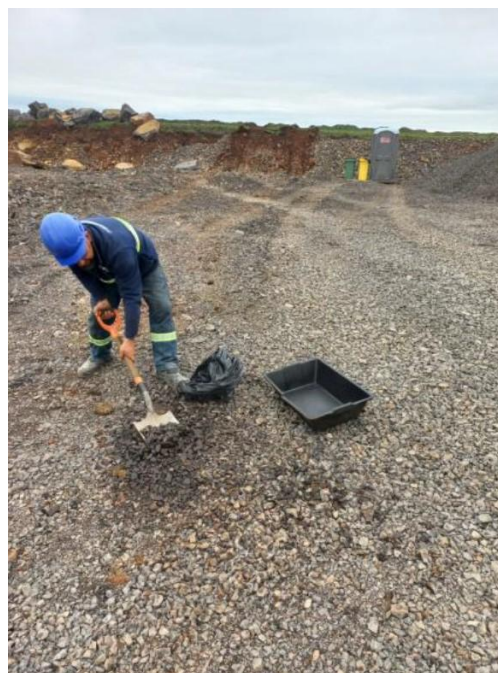
| Ref. | Descripción | Requisito |
|---|---|---|
| 04 | En el acceso al tren de trituración de Macromil SA – P04 – existen derrames oleosos que fueron contenidos por el material granular circundante, pero ese residuo permanece en el sitio sin tener su disposición final como residuo contaminado con hidrocarburos. | Apartado 5.2.11 del PGA |
| <b>Situación Actual: cumplido</b> | | |
| <b>Evidencia:</b> Se retiraron los residuos contaminados. Foto 12.3-2 | | |

Foto 12.3-2. P03, se recogieron los áridos contaminados con hidrocarburos

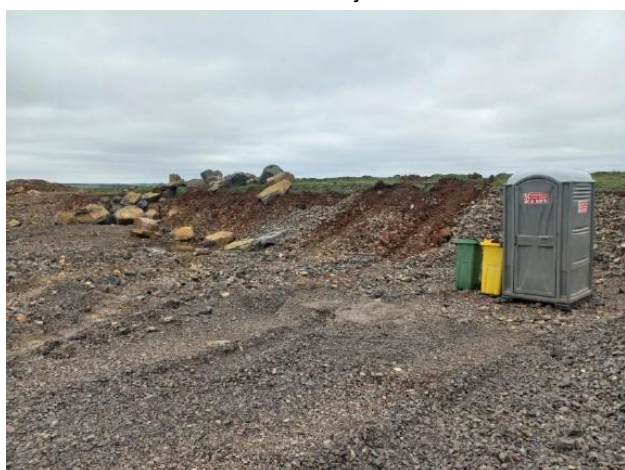
| Ref. | Descripción | Requisito |
|---|---|---|
| 01 | En el frente de ataque del yacimiento de la cantera – P04 – la distancia de los operarios hasta los baños químicos no cumple con la legislación laboral vigente. Tampoco se encontró que hubiera infraestructura próxima para una gestión de residuos acorde al MAV 2015 | Art 17 del Dec 125/014.<br>Apartado 6.2 del MAV 2015. |

**Situación Actual:** cumplido

**Evidencia:** Foto 12.3-3

Foto 12.3-3. P03, se colocaron baños químicos en el frente de explotación de la cantera, así como infraestructura para gestión de residuos.
