# INFORME DE AUDITORIA AMBIENTAL

P/44 - Contrato 06/04/2022.

*“Ruta 7, Nuevo puente y accesos sobre el arroyo Pedernal”.*

Ramón C. Álvarez S.A.

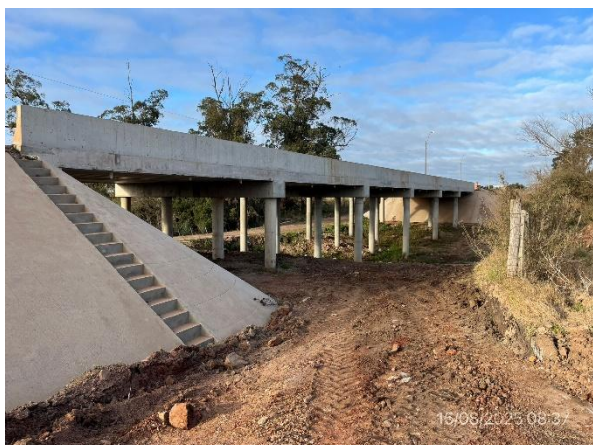
Foto 12.1-1, P01. Puente abierto al tránsito sobre el A° Pedernal, Ruta 7 progresiva 75K800

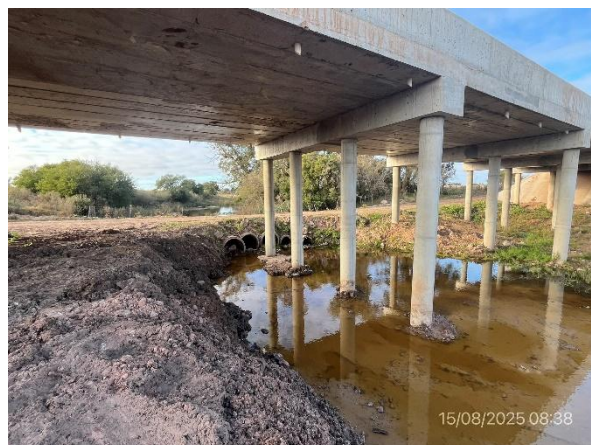
| Ref. | Descripción | Requisito |
|---|---|---|
| <b>Evidencia:</b> La ataguía granular fue removida, Foto 12.1-2. El entubado del A° Pedernal permanece temporalmente por indicación de DNV – MTOP para mantener la circulación por la calzada secundaria | | |

Sin embargo, aguas abajo aún permanecen el camino de servicio y el entubado del curso, por indicación de DNV – MTOP. A este respecto, la empresa remitió un Plan de Recuperación Ambiental (PRA) cuyo alcance es incompleto, por no mencionar las tareas específicas de la recuperación ambiental del curso de agua y no describir el método para asegurar que la ataguía, el camino y el entubado del cauce serán completamente retirados, por ejemplo por medio de comparación de batimetrías u otro método a proponer por la empresa.

Foto 12.1-2, P01. Entubado de A° Pedernal y camino provisional permanecen por indicación de DNV - MTOP.

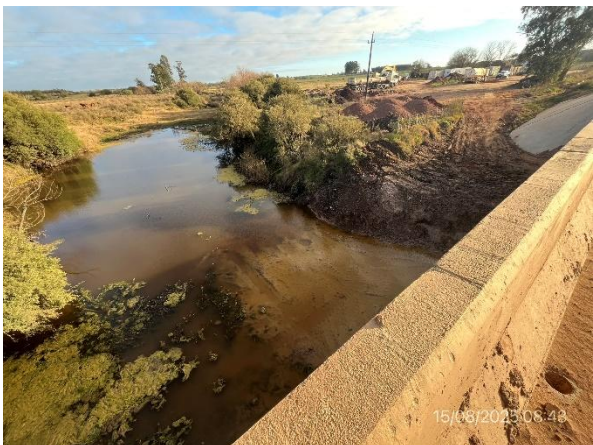
En el puente, se comprobó que las condiciones de escurrimiento del A° Pedernal eran correctas y que la ataguía granular fue parcialmente retirada. Los taludes aguas arriba del puente acompañan el paisaje natural.

Foto 12.1-3, P01. La ataguía provisional fue removida. A° Pedernal con buenas condiciones de escurrimiento.

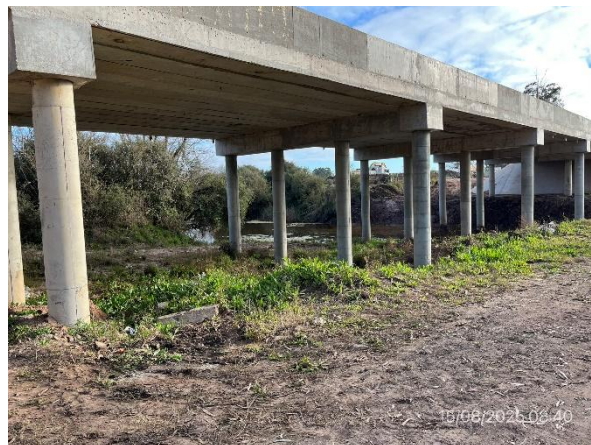
Foto 12.1-4, P01. Planicie de inundación del A° Pedernal limpia, libre de ROCs y otros residuos.

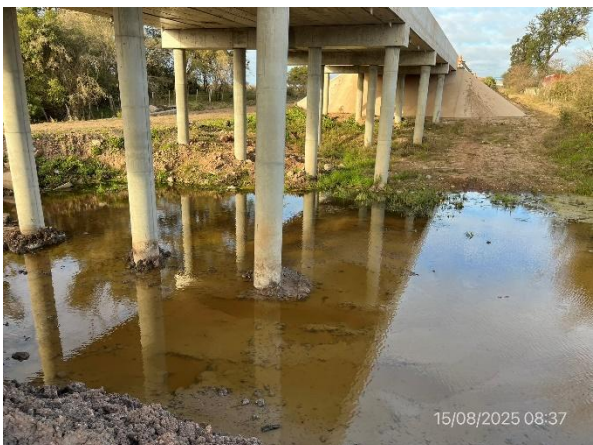
Foto 12.1-5, P01. Superestructura terminada

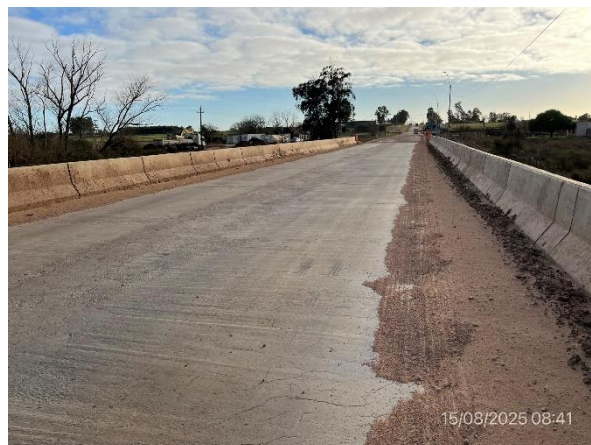
Foto 12.1-6, P01. Estructura del tablero superior terminada. Restan por ejecutar carpeta de rodadura y señalización.

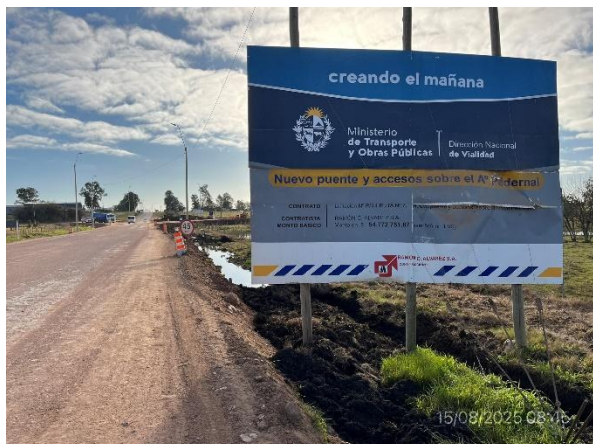
Foto 12.1-7, P01. Accesos en ejecución a puente sobre A° Pedernal .

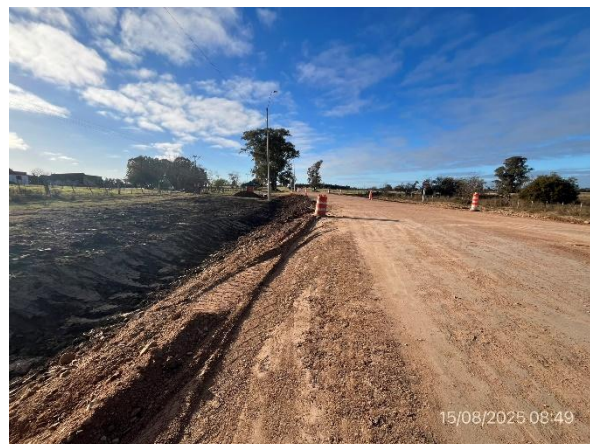
Foto 12.1-8, P01. Acceso a puente sobre A° Pedernal, conformación de drenajes en ejecución

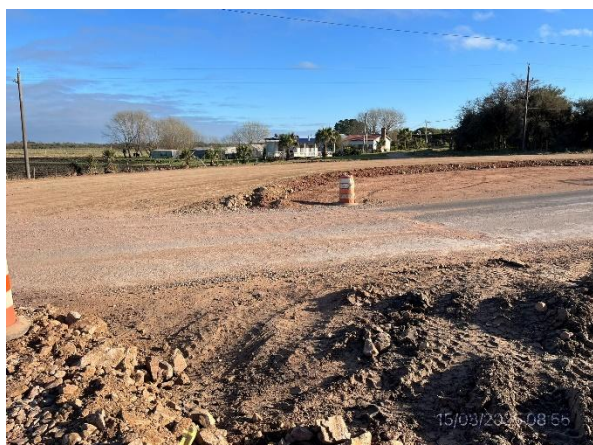
Foto 12.1-9, P04. Rotonda de Rutas 7 y 80 en ejecución

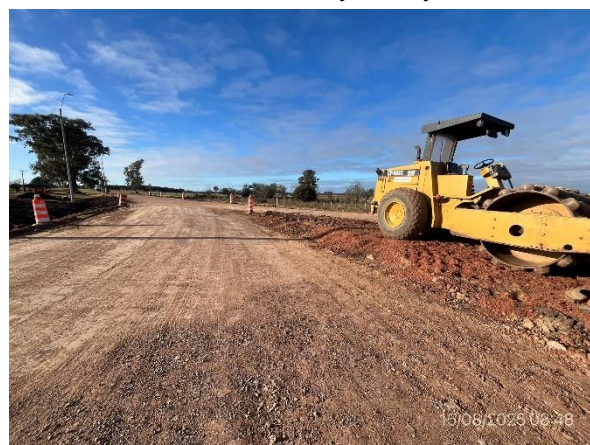
Foto 12.1-10, P04. Compactación de base granular en ejecución.

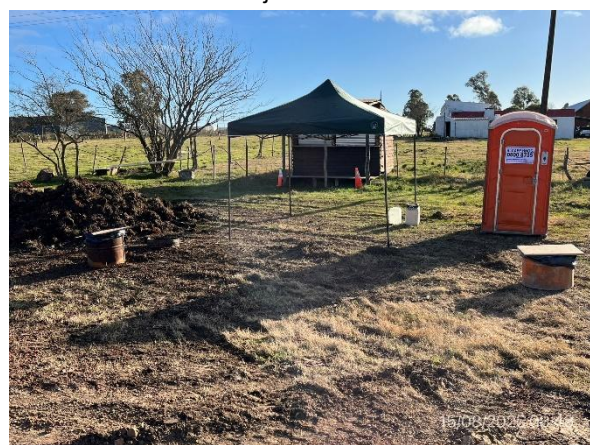
| Ref. | Descripción | Requisito |
|---|---|---|
| <b>Evidencia:</b> Foto 12.1-12, Foto 12.2-1. | | |

En la rotonda en construcción – P04 – la empresa montó un campamento móvil, con los servicios de bienestar reglamentarios e infraestructura correcta para el acopio de residuos segregados en origen. En ese sector, se comprobó que las tareas se ejecutaban acorde al PGA del contrato, y que también estaban en ejecución las obras de iluminación, subcontratadas a la firma CCH Instalaciones SA. Esa subcontratista adhirió al PGA del contrato según consta en nota del 01/05/2025.

Foto 12.1-12, P04, Campamento móvil, infraestructura adecuada en buenas condiciones de orden y limpieza

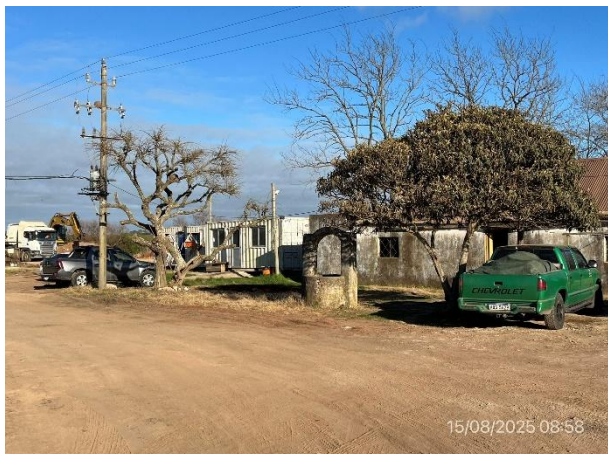
En ese obrador están alojadas algunas infraestructuras como un envallado techado para alojar lubricantes y la infraestructura para la gestión de residuos segregada por canal de generación. Los baños conducen las aguas servidas a un depósito impermeable, adecuado para la contención de efluentes cloacales.

Foto 12.2-1, P02. Obrador. padrón rural N° 55335, 10ª SC. de Canelones. Ruta 7 progresiva 76K000 a (-). Cuenta infraestructura para acopio segregado de residuos.

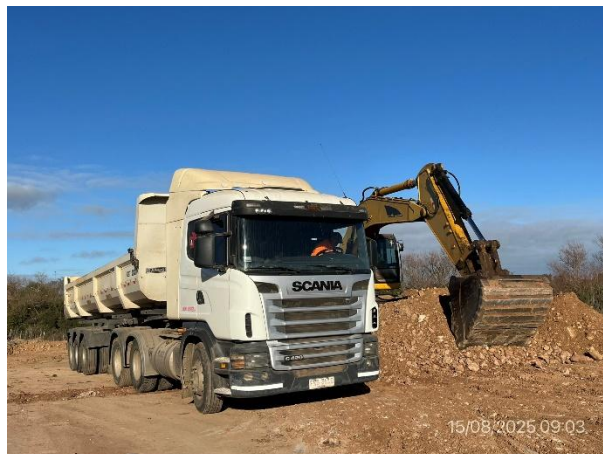
Foto 12.2-2, P02. Explanada de acopio de áridos y estacionamiento de maquinaria.

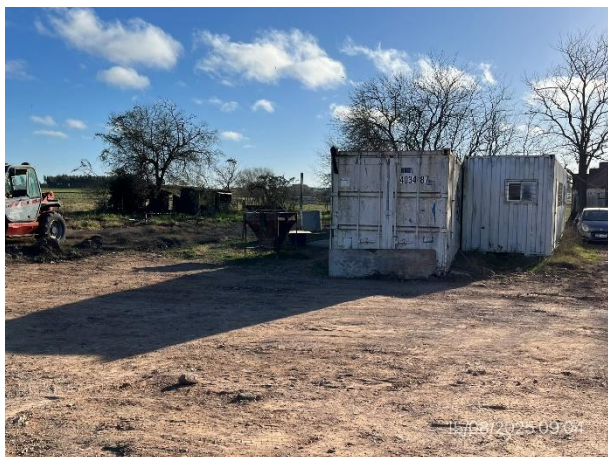
Foto 12.2-3, P02. Explanada de maniobras limpia y libre de ROCs.

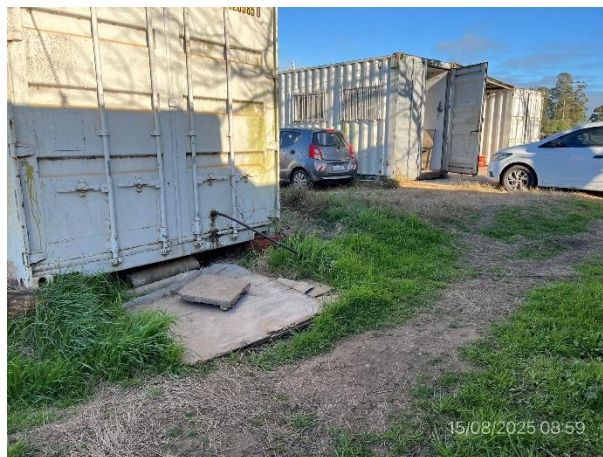
Sin embargo, en ese obrador aún permanecen instalaciones provisorias de la subcontratista Ingeniería Pacífico SA. En particular, hay un pañol cerrado al que no fue posible acceder, y que podría contener residuos o lubricantes, sin que sea posible verificar las condiciones de estiba y acopio. Asimismo, se encuentra aún sin dismantelar la pileta de decantación de aguas de lavado de camiones mixer, que ya no es requerida en la obra al haber culminado las tareas de hormigonado del puente. Se retoman estos comentarios en los apartados 0 y 0.

| Ref. | Descripción | Requisito |
|---|---|---|
| 06 | Las instalaciones donde la subcontratista Ingeniería Pacífico SA instaló oportunamente su pañol no están accesibles para el equipo auditor, desconociéndose los contenidos que se alojan en él. Así, no hay evidencia de que el mismo no contenga productos químicos y/o hidrocarburos o bien residuos contaminantes. | PGA del contrato, Tabla 5.1 |
| <b>Evidencia:</b> Foto 12.2-4 | | <b>Código del hallazgo:</b> PF – 10 |

Foto 12.2-4, P02. Infraestructura de subcontrato Ingeniería Pacífico SA inaccesible y pendiente de ser desmontada.

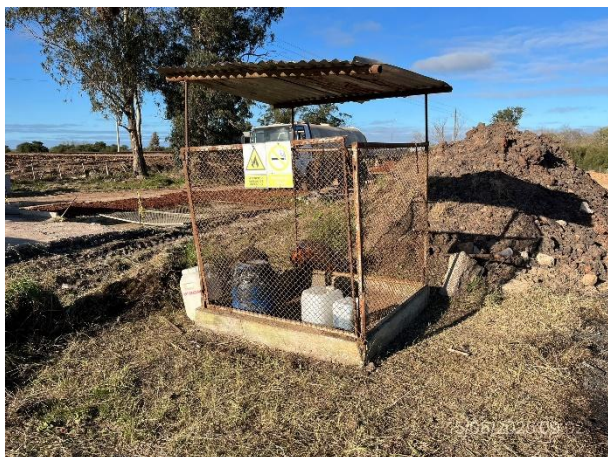
| Ref. | Descripción | Requisito |
|---|---|---|
| <b>Evidencia:</b> Foto 12.2-5. El envallado de acopio de lubricantes está en buenas condiciones. | | |

Foto 12.2-5, P02. Sector envallado para alojar tarrinas de lubricantes, buenas condiciones de limpieza.

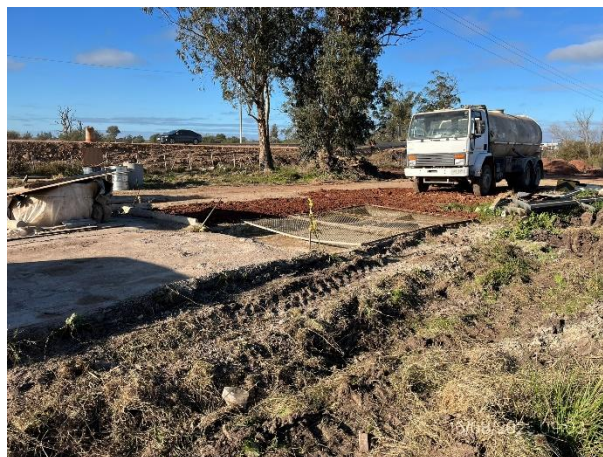
| Ref. | Descripción | Requisito |
|---|---|---|
| 05 | La pileta de tratamiento de efluentes en contacto con hormigón se encuentra abandonada. Se deberá justificar su permanencia o realizar su desmantelamiento. | Apartado 5.1.2, PGA de RCA, Feb. 2024 |
| Tipo de NC: 3 | | Código del hallazgo:<br>PF – 10 |
| Evidencia: Foto 12.2-6. La pileta de decantación aún permanece en el predio | | |

Foto 12.2-6, P02. Pileta de lavado de camiones mixer, pendiente de ser desmantelada.
