# INFORME TRIMESTRAL GESTION AMBIENTAL DE OBRA

## INFORME TRIMESTRAL DE GESTIÓN AMBIENTAL

| Proyecto | Licitación pública C/158 "Ruta 6, conectividad Norte sur a través del Puente 329 km sobre el Rio Negro, tramo: Puente sobre el Rio Negro - Ruta 26" | |

Fecha: 14/08/2024

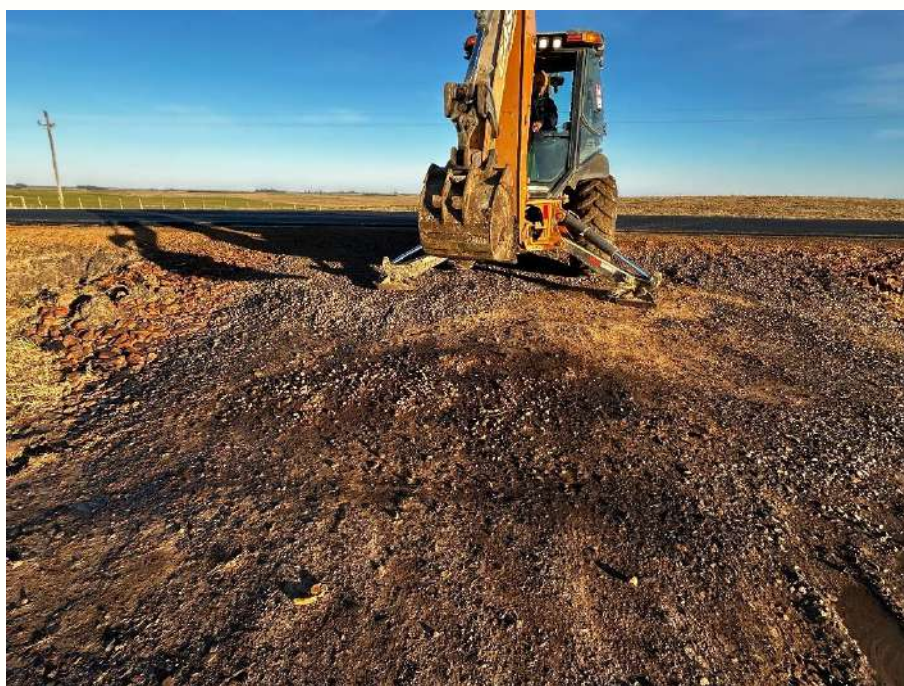
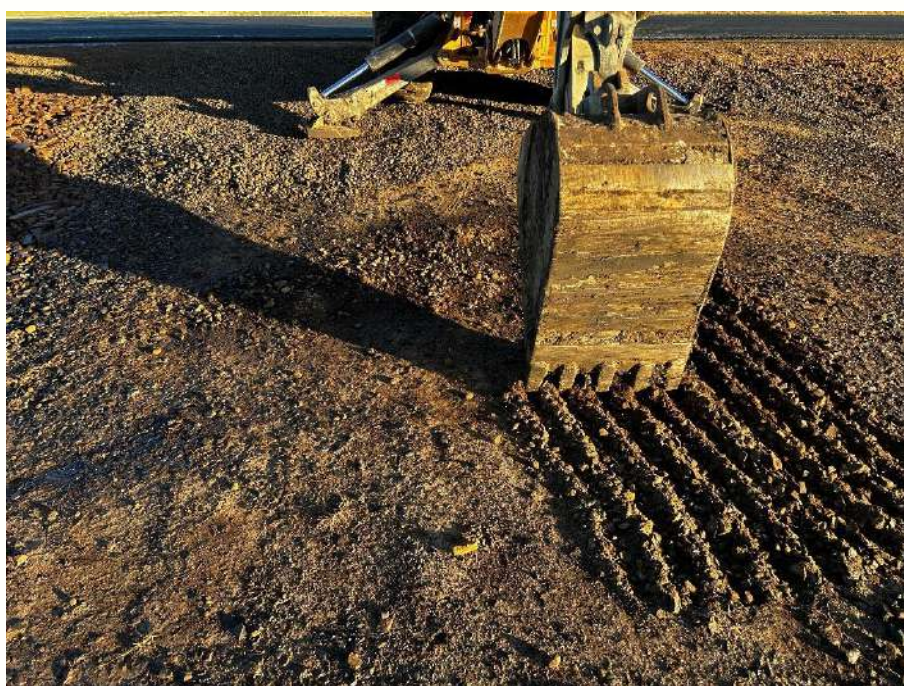
**Análisis de causa:** Derrames de camión regador de emulsión cuando estacionó unos minutos para continuar con las tareas.

Foto N°1 y 2: Recolección del derrame con retrombinada.

**Acción 1:** Se realiza recolección del derrame, con máquina retrocombinada y de forma manual con pala, se coloca en bolsas negras y de plastillera en recipiente de residuos peligrosos para retiro de gestor de residuos contaminados Afrecor. A continuación, se presentan imágenes de las acciones realizadas:

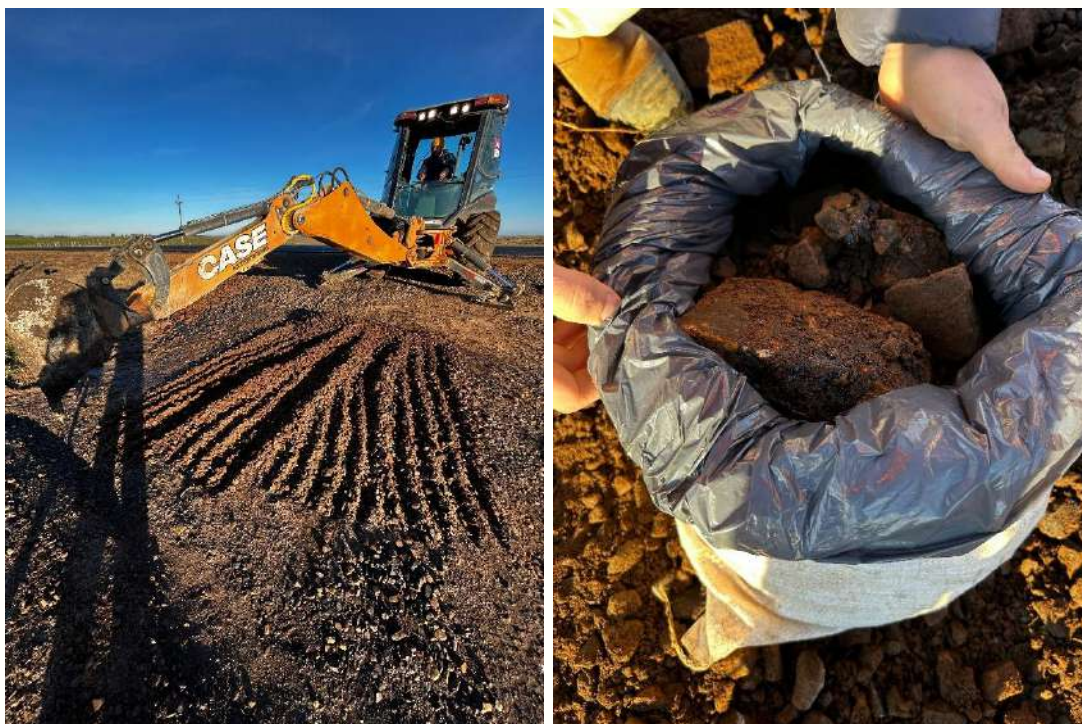
Foto N°3 y 4: Recolección del derrame en bolsas.

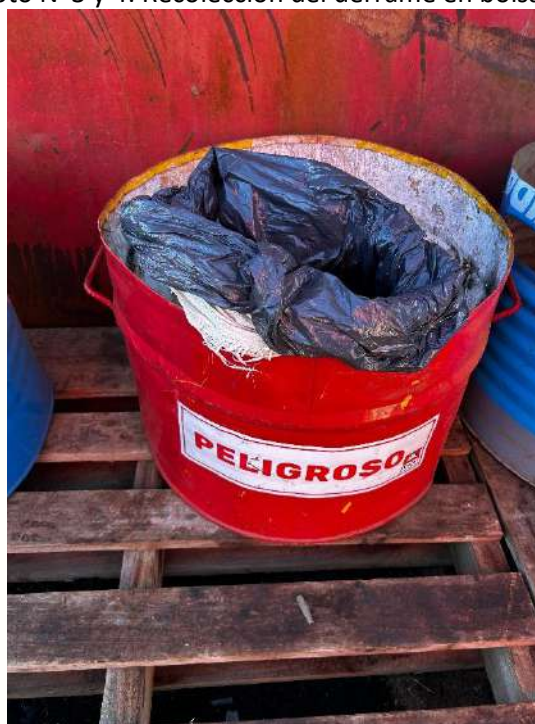
Foto N°5: Se traslada derrame a obrador al depósito de residuos peligrosos para el retiro de gestor.

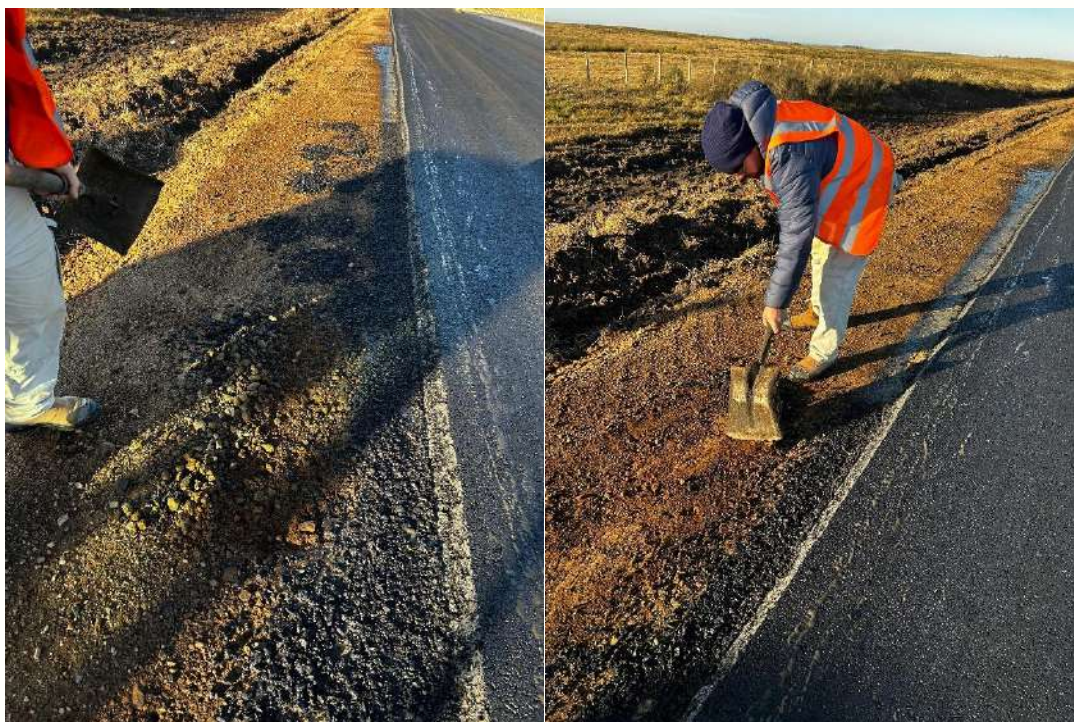
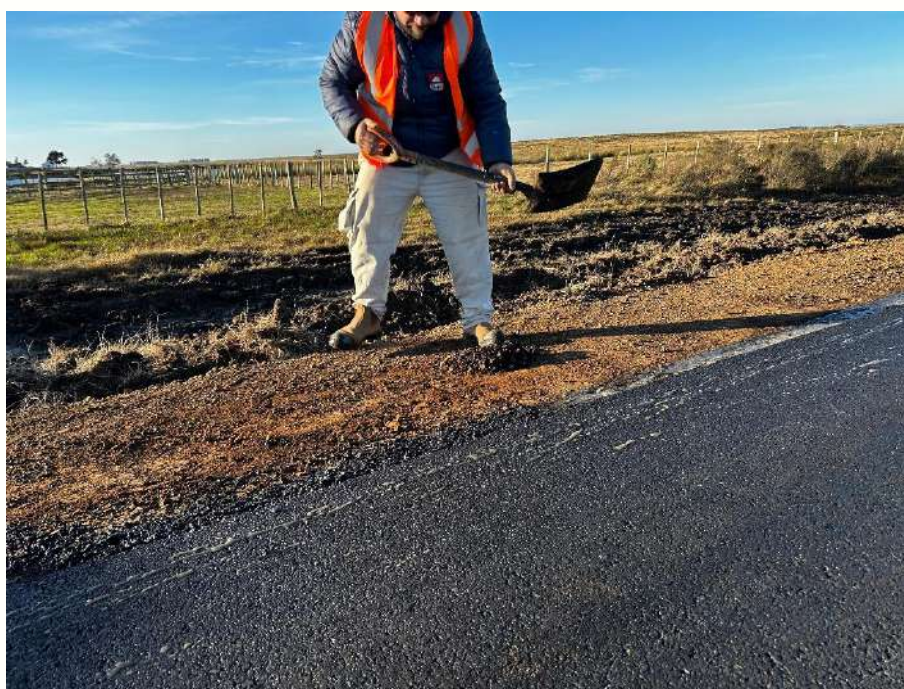
**Hallazgo 2:** En el mismo frente se evidencian, otros derrames de mezcla asfáltica.

**Análisis de causa:** La carpeta asfáltica estaba recién realizada, faltaba juntar restos de mezcla asfáltica sobrante de la jornada de trabajo ejecutada ese mismo día.

Foto Nº 6, 7 y 8: Recolección de restos de mezcla asfáltica al costado de la carpeta ejecutada.

**Acción 2:** Se recolectan restos de carpeta asfáltica, como ROCs porque es inerte, estos se utilizan como relleno en zonas de obrador. Estas tareas de limpieza se realizan una vez por semana. Se presentan imágenes de las acciones realizadas.

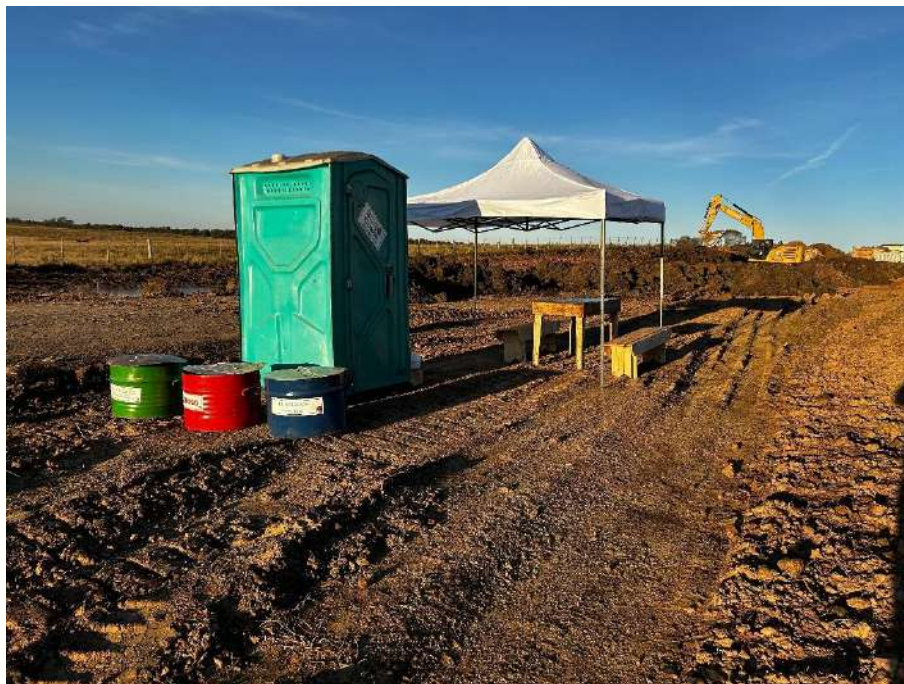
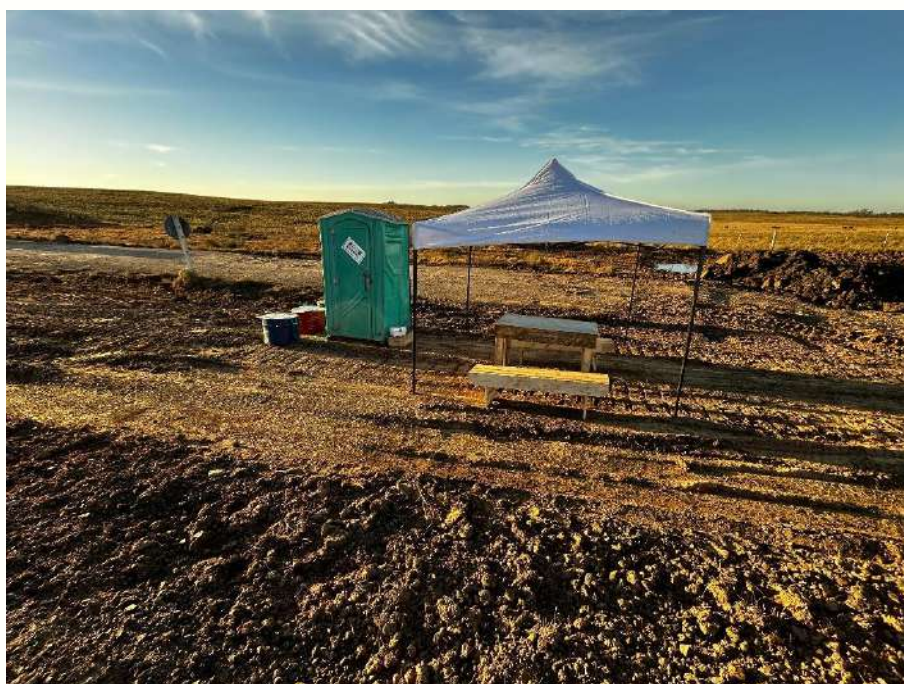
**Hallazgo 3:** En frente de desmonte progresiva 314, falta campamento provisorio.

**Análisis de causa:** Se contaba con un campamento de resguardo más adelante, la zona de tareas del terraplén.

Foto Nº 9 y 10: Se agrega campamento provisorio en prog 314+000 km, zona de excavación.

**Acción 3:** Se agrega un campamento de resguardo con todos los complementos (baño químico, gazebo, mesa y bancos, recipientes de residuos y kit de derrames) en la progresiva 314+000 km. Se presentan fotos:

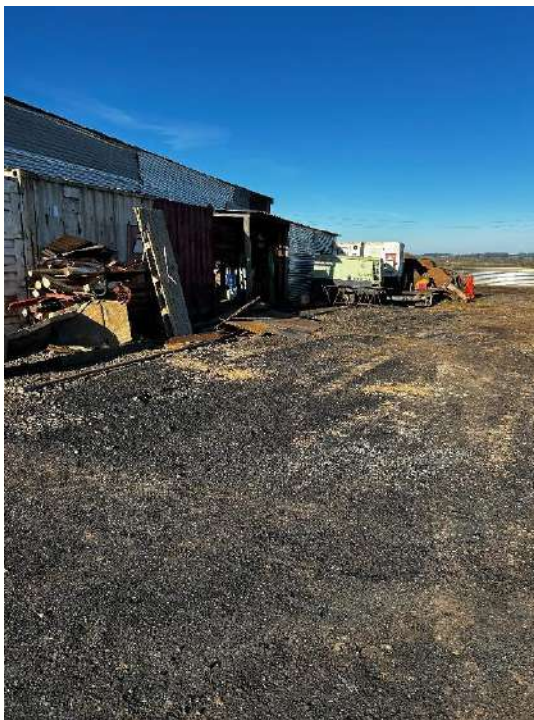
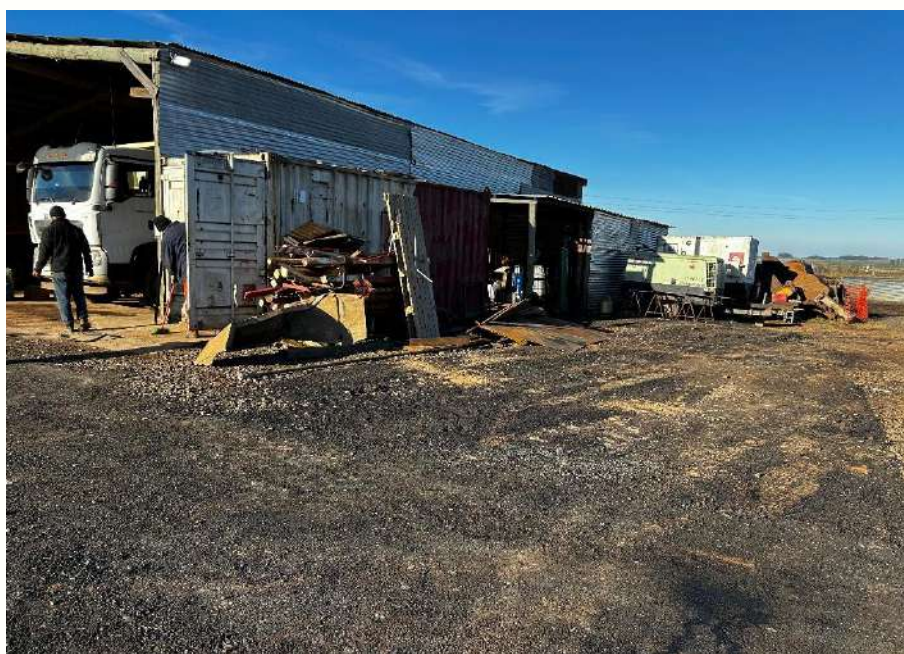
**Hallazgo 4:** Obrador, reparación de camión fuera de taller y sin bandeja.

**Análisis de causa:** El camión estaba haciendo una reparación del disco del embrague, que consistía en una reparación en seco, donde no salen líquidos, además que estaba en una zona que contaba con carpeta asfáltica.

Foto Nº 11 y 12: Zona donde se estaba reparando el camión, y luego de que se movió para adentro del taller mecánico, se evidencia carpeta asfáltica en la zona.

**Acción 4:** Se mueve el camión para la zona del taller mecánico, se realiza una capacitación a los mecánicos y operarios del taller. Se adjunta capacitación realizada por el Tec. Prevencionista de la obra el 31-07-25.

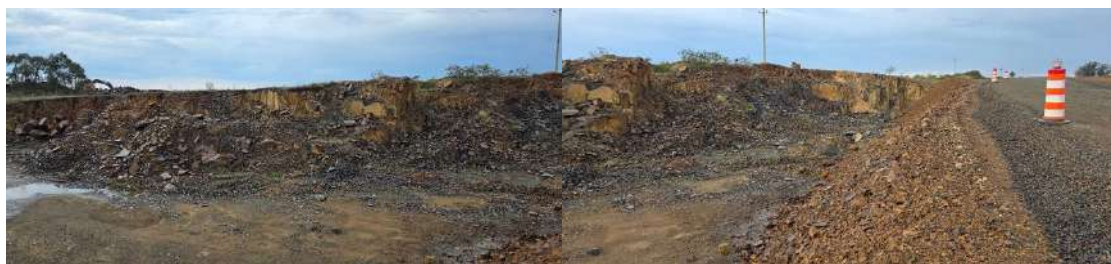
Imagen 1 y 2 – Foto de la situación actual

En el marco de la auditoría ambiental de rutina, realizada el pasado miércoles, se identificó una observación particular en la faja pública, específicamente en la Ruta 6, km 307.500, próximo al obrador. La situación corresponde a restos de una cantera que es preexistente a los trabajos de la licitación y que no se encuentra dentro del alcance del proyecto. Las Imágenes 1 y 2 adjuntas ilustran la situación actual.

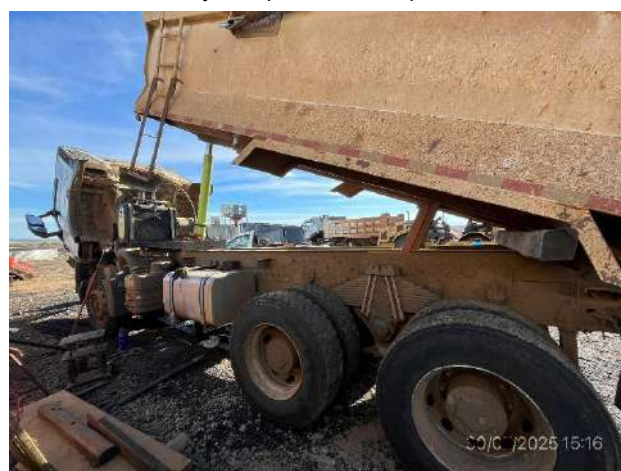
Foto 12.1-4, P03. Se ejecuta mantenimiento mecánico fuera de la zona impermeable y sin bandejas.

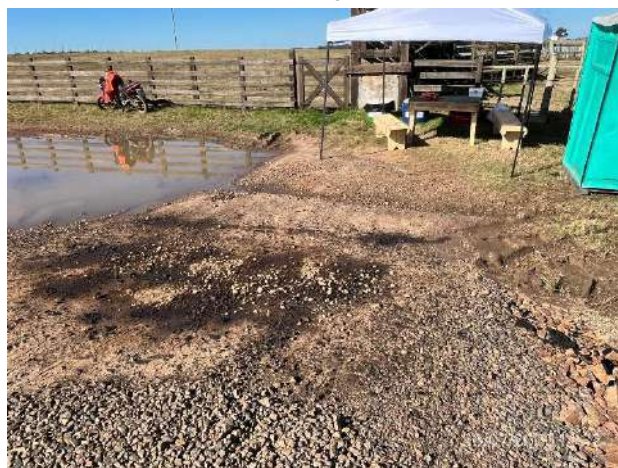
Foto 12.2-6, P04. Derrames oleosos pendiente de recolección y disposición final como residuo contaminado.

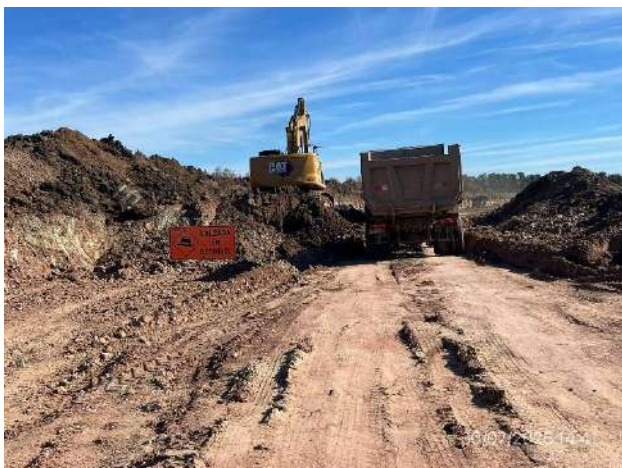
Foto 12.2-9, P05. No se instaló un campamento móvil con servicios de bienestar e infraestructura para el acopio temporal de residuos.

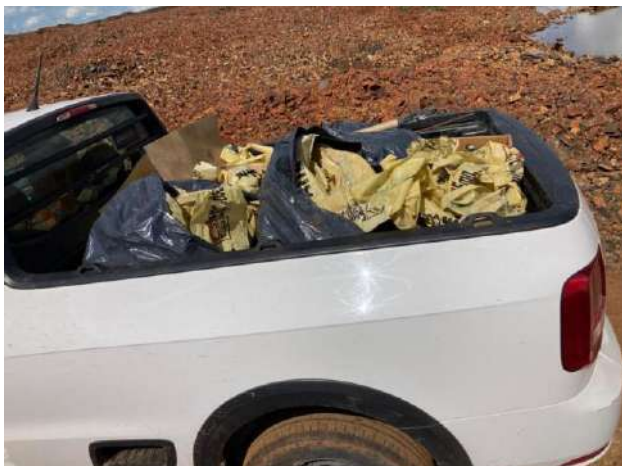
Foto 12.3-1, P03, cantera. Se recolectaron los residuos de cintas plásticas y cajas que estaban en la cantera en la zona de explotación.

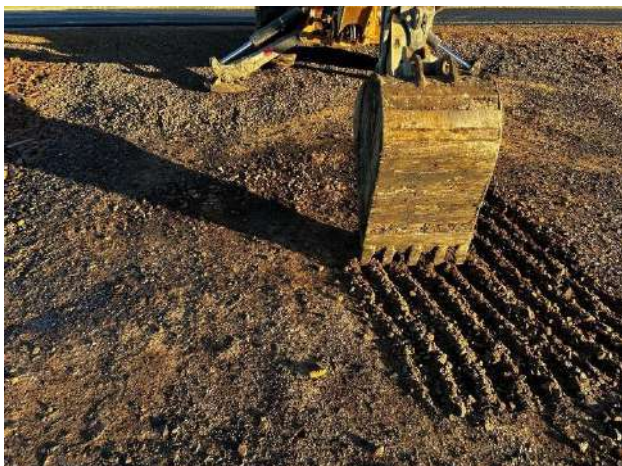
Foto 12.4-1,. P04. Derrames oleosos en proceso de remoción

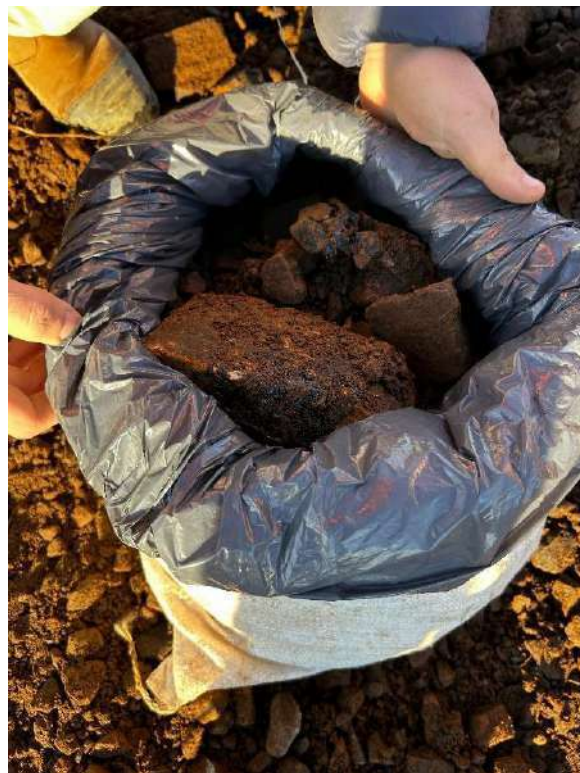
Foto 12.4-2. P04, se disponen en recipiente temporal los derrames oleosos para su disposición final como residuos contaminados.

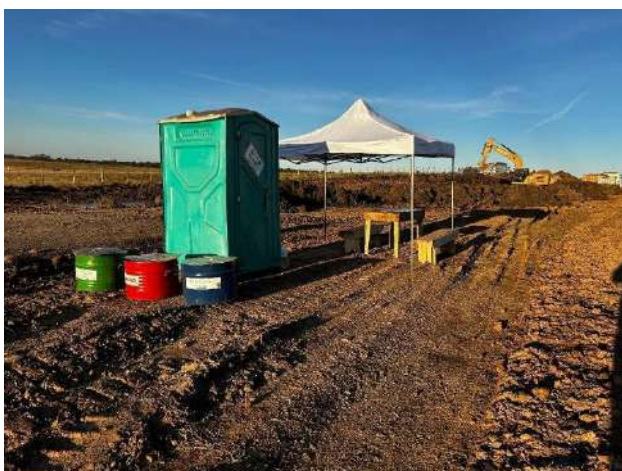
Foto 12.4-3,. P05. Se instaló el campamento móvil, con servicios de bienestar e infraestructura para el acopio temporal de residuos

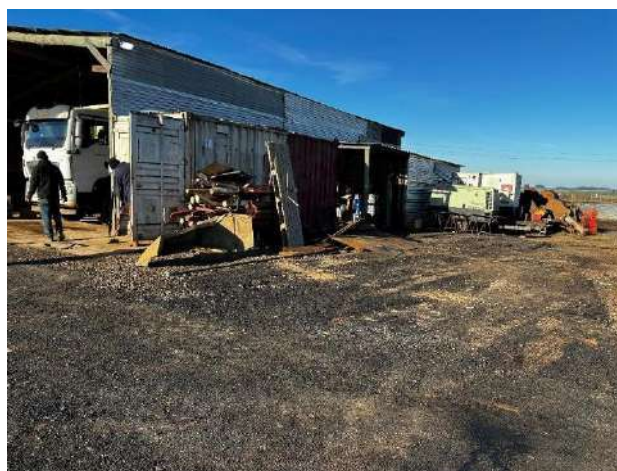
Foto 12.4-4, P03. Taller mecánico, el vehículo en reparación se desplazó a la zona prevista, dentro del taller
