INFORME TRIMESTRAL DE GESTIÓN AMBIENTAL

Proyecto	Licitación pública C/158 "Ruta 6, conectividad Norte sur a través del Puente 329 km sobre el Rio Negro, tramo: Puente sobre el Rio Negro - Ruta 26"
Contratante	CVU
Financiamiento	CVU

Fecha: 11/11/2024

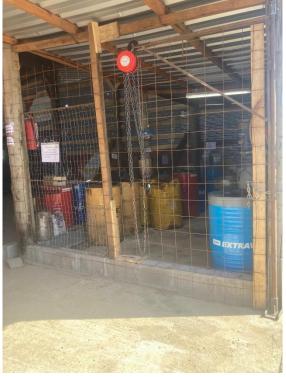
Se tuvo una auditoría ambiental de seguimiento del MTOP el 16/10/2024, se recibió un hallazgo respecto a la falta de uno de los lados de la contención del recinto de productos químicos y residuos peligrosos, la misma ya fue readecuada y se presentó una nota con el plan de acciones realizadas, (se adjunta al final).

Imagen N°10: Recinto de productos químicos y residuos peligrosos.
