# INFORME DE AUDITORIA AMBIENTAL DE CIERRE

M88 – Ampliación y modificaciones de contrato  
10/07/2023 y 07/11/2024

*“Obras en Ruta 56, tramo entre Ruta 5 y Ruta 6.”*

**Fecha informe:** 17/10/2025

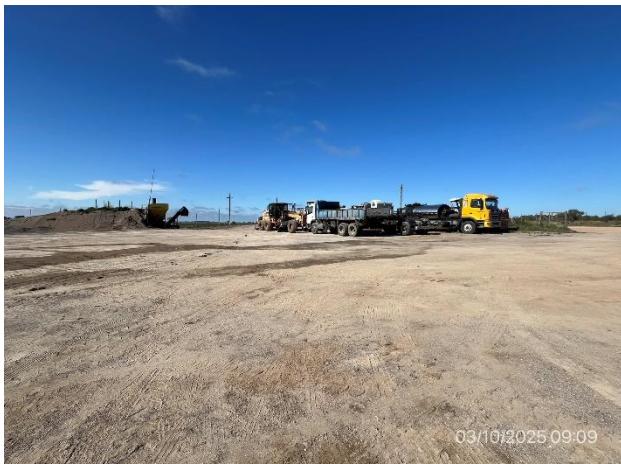
Foto 12.1-1, P03. Obrador sin actividad. Padrón Rural N° 7150 de la 1<sup>a</sup> Sección Catastral de Florida.

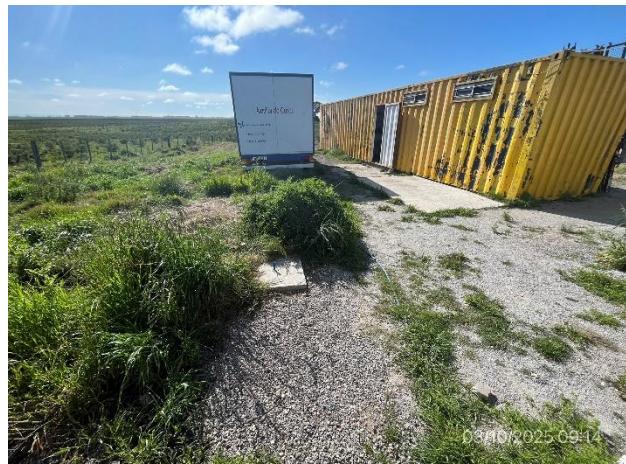
Respecto de las aguas servidas generadas en el obrador, la empresa declaró haber utilizado un depósito preexistente en el predio. Al respecto, no proporcionó evidencias de que se trate de un receptáculo impermeable. Se retoma este comentario en el apartado 7.2.

Ref.	Descripción	Requisito
02	En el predio del obrador y la planta asfáltica – P03 – no hay infraestructura para una gestión de residuos apegada al PGA de la obra y segregada por corriente de generación. Tampoco hay evidencia de que el depósito de aguas servidas sea impermeable, ya que según informó la empresa el mismo es preexistente en el predio.	Apartado 6.1 del MAV 2015
<b>Tipo de NC:</b> 2		<b>Código del hallazgo:</b>
<b>Evidencia:</b> Foto 12.1-2, Foto 12.1-5		PEL – 6, RS – 6

Foto 12.1-2, P03. Obrador, pozo impermeable preexistente en el predio sin garantías de estanqueidad.

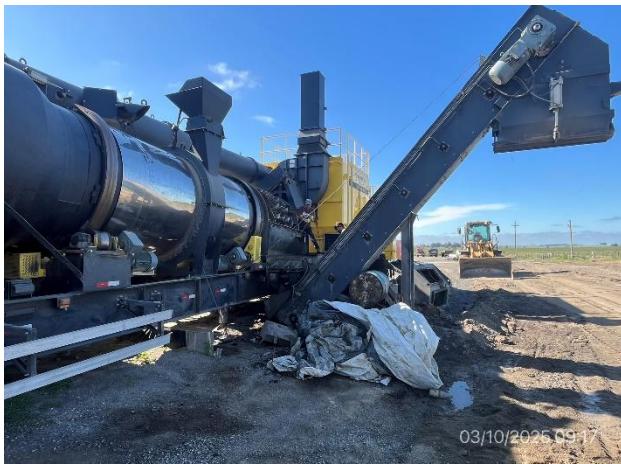
No obstante, en el local del taller mecánico y en las proximidades de la planta asfáltica en mantenimiento no se observó la infraestructura requerida para el acopio temporal de residuos segregados desde origen; teniendo en cuenta que se están realizando tareas de mantenimiento esta carencia puede comprometer una correcta gestión ambiental. Asimismo, los residuos provenientes de la parada técnica de la planta asfáltica se tratarán de residuos alcanzados por la Cat. 1 del Dec 182/013, cuyo detalle deberá ser incluido en el IAF. Se retoman estos comentarios en los apartados 7.2.

Ref.	Descripción	Requisito
04	Los ITGA del período Abril – Setiembre 2025 y el IAF remitido por la empresa son incompletos, al no presentar información acerca de la gestión y disposición final de residuos segregados por origen, retiro de aguas servidas, En la parada de mantenimiento de la planta asfáltica se están generando residuos alcanzados por el Dec. 182/013, cuya gestión y destino final debe ser incluido en el IAF.	Apartado 5.3 del MAV 2015.
<b>Tipo de NC:</b> 2		<b>Código del hallazgo:</b>
<b>Evidencia:</b> ITGAs Abril – Setiembre 2025; IAF, Setiembre 2025. Foto 12.1-3		RS – 6, RS – 3

Foto 12.1-3, P03. Planta asfáltica en parada de mantenimiento genera residuos contaminados a disponer, pero falta infraestructura para su acopio temporal.

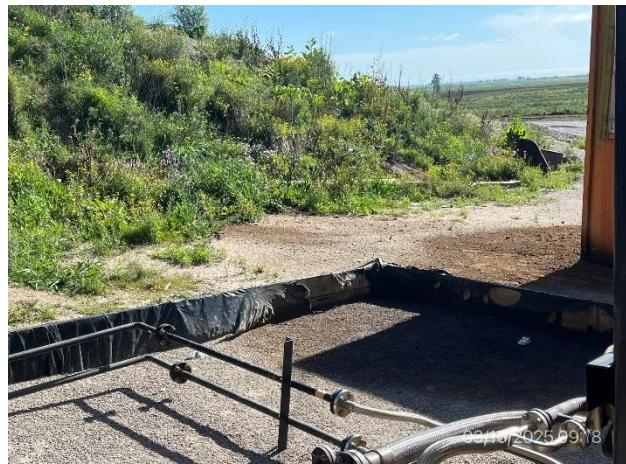
Se observó también que el envallado perimetral de la planta asfáltica es precario, y que estaba dañada la capa de nylon que oficia de barrera estanca. Así, pudieron ocurrir derrames asfálticos que no hayan sido correctamente contenidos y posteriormente dispuestos. Se retoma este comentario en el apartado 7.2.

Ref.	Descripción	Requisito
03	En la planta asfáltica – P03 – el envallado perimetral es precario y no hay garantías de que los eventuales derrames que se hayan producido durante la operación hayan sido contenidos en su totalidad y enviados a disposición final conforme al PGA del contrato.	Apartado 6.1 del MAV 2015
<b>Tipo de NC:</b> 2		<b>Código del hallazgo:</b>
<b>Evidencia:</b> Foto 12.1-4		PEL – 6, RS – 6

Foto 12.1-4, P03. Planta asfáltica, el envallado perimetral es precario y no garantiza la estanqueidad.

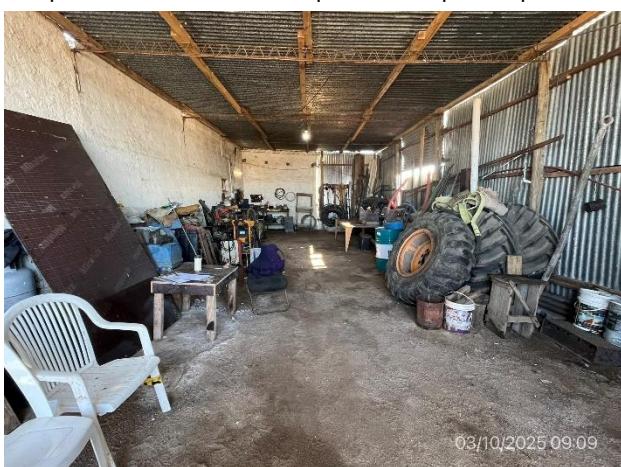
Foto 12.1-5, P03. Taller mecánico techado, no hay infraestructura para acopio segregado de residuos.

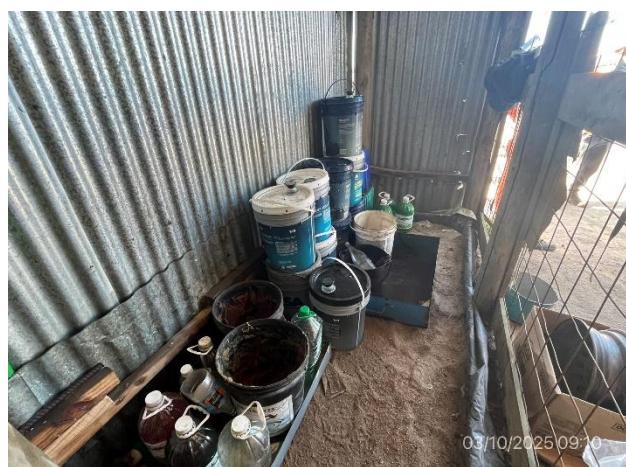
En general, el obrador se encontró en condiciones correctas de orden y limpieza. Las explanadas de maniobra y acopios estaban limpias. En el local del pañol los lubricantes y las baterías están alojados en recintos estancos.

Foto 12.1-6, P03. Obrador, recinto techado y envallado para contención de aceites, combustibles y baterías.

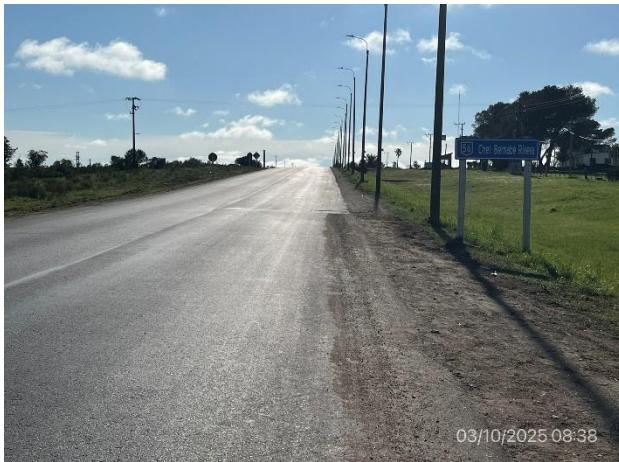
Foto 12.2-1, P01. inicio de tramo, Ruta 56 progresiva 0K000, empalme con Ruta 5.

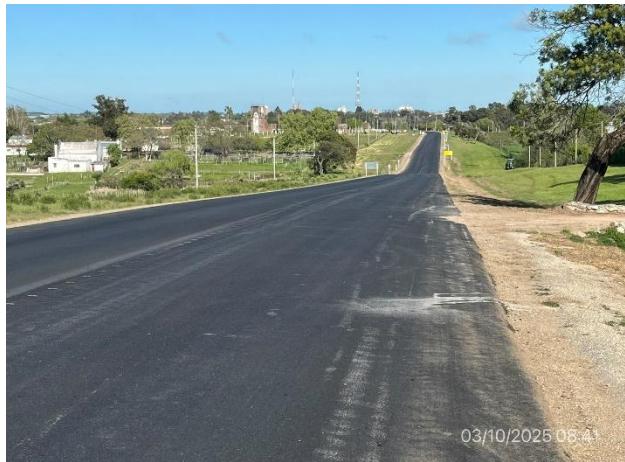
Foto 12.2-2, Ruta 56. Obras terminadas, pendiente trabajos de señalización fuera del alcance del contrato.

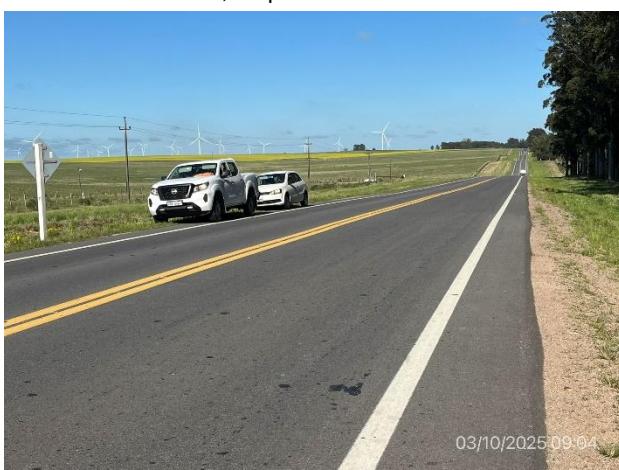
Foto 12.2-3, Ruta 56. Obras terminadas, con señalización ejecutada.

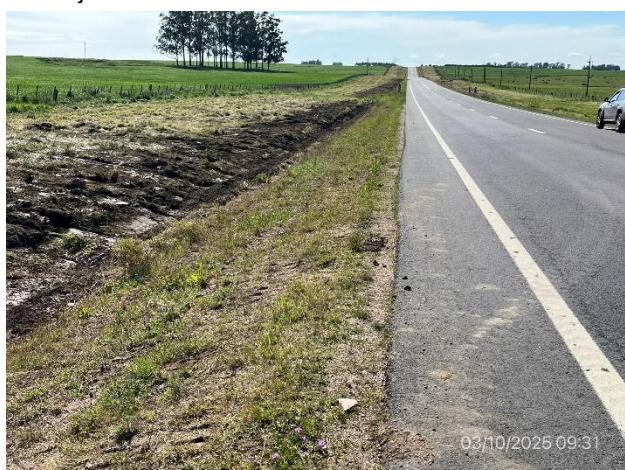
En la recorrida al tramo de obras terminado, se comprobó que, salvo escasas excepciones, en general las tareas detalladas en el PRA fueron cumplidas. Se encontró la casi totalidad de la faja pública y las cunetas con pendientes suaves y buenas condiciones de escurrimiento, y el empastado vegetal en crecimiento.

Foto 12.2-4, Ruta 56. Obras terminadas, faja pública con recuperación ambiental realizada. Buenas condiciones de drenaje y empastado vegetal en crecimiento en cunetas.

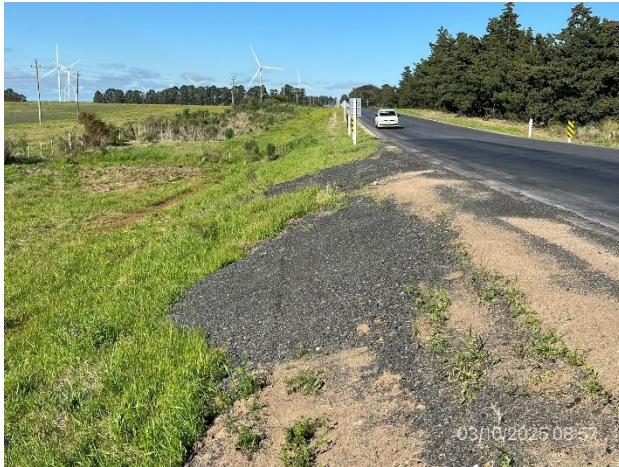
Ref.	Descripción	Requisito
07	En algunos sectores puntuales de la faja pública restan por ser retirado y enviados a disposición final algunos ROCs	PRA del contrato
<b>Evidencia:</b> Foto 12.2-5		<b>Código del hallazgo:</b> RS – 10

Foto 12.2-5, Ruta 56. Faja pública, permanecen restos de RAP y material granular pendientes de retro y disposición final como ROCs.

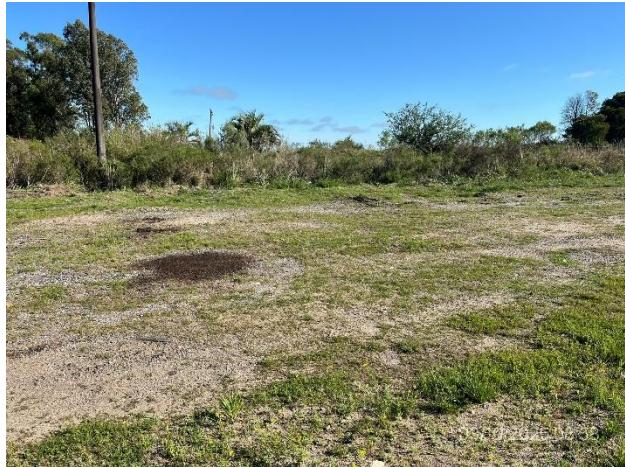
No obstante, quedan algunos ROCs a ser retirados en sectores puntuales de la faja pública, así como unos derrames oleosos en la progresiva 11K900 a (-), donde se ubicó en su momento un campamento provisorio de la empresa, que al momento de la auditoría ambiental estaba abandonado. Se retoman estos comentarios en los apartados 7.2 y 7.3.

Ref.	Descripción	Requisito
05	En los campamentos provisorios abandonados de Ruta 56 en progresivas 24K600 a (+) y 11K900 a (-) P04, están pendientes los retiros y disposición final de residuos oleosos sobre el suelo desnudo.	Apartado 6.1 del MAV 2015
<b>Tipo de NC:</b> 2		<b>Código del hallazgo:</b>
<b>Evidencia:</b> Foto 12.2-6, Foto 12.3-2		RS – 10

Foto 12.2-6, P04. Campamento provvisorio abandonado. Ruta 56 progresiva 11K900 a (-). Permanecen si retirar residuos oleosos sobre suelo desnudo.

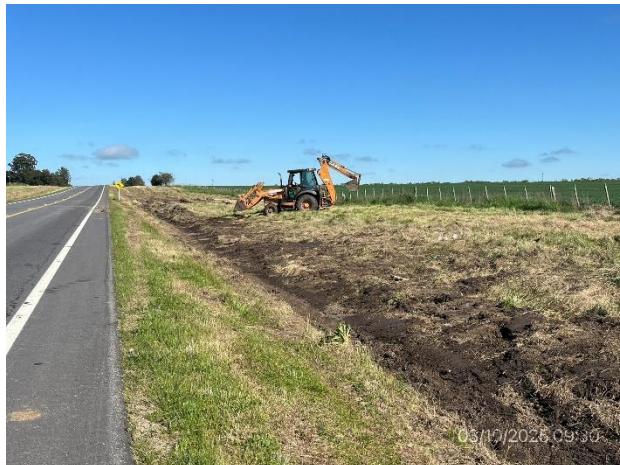
Foto 12.2-7, Ruta 56. Obras terminadas, tareas finales de recuperación ambiental de faja pública en ejecución.

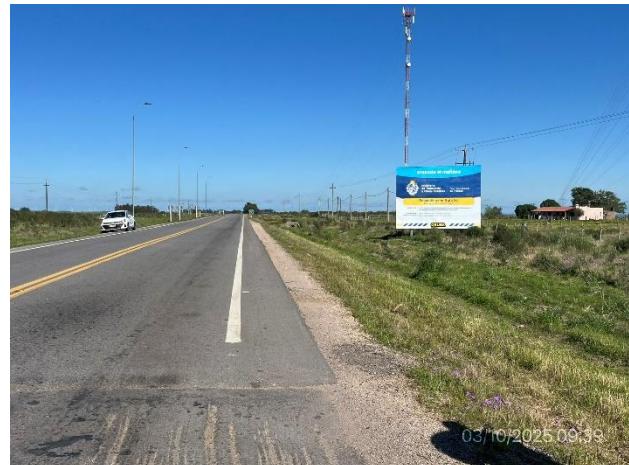
Foto 12.2-8, P02. Fin de tramo, Ruta 56 progresiva 30K800, empalme con Ruta 6. Localidad de San Gabriel, Florida.

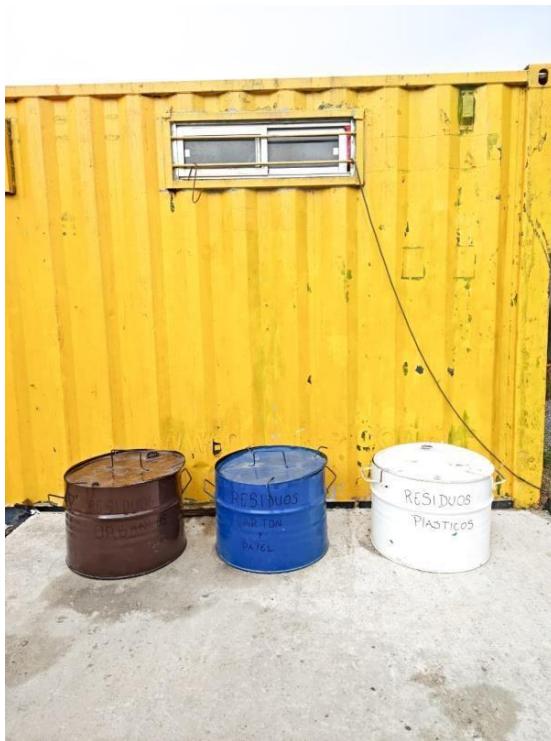
Ref.	Descripción	Requisito
01	En el predio del obrador y la planta asfáltica – P03 – no hay infraestructura para una gestión de residuos apegada al PGA de la obra y segregada por corriente de generación. En el pañol los lubricantes y las baterías se encuentran alojados sin disponer de bandejas estancas para mitigación de derrames.	Apartado 6.1 del MAV 2015
<b>Situación actual: parcialmente cumplido</b>		
<b>Evidencia:</b> Foto 12.3-1. Se detalla en el apartado 7.2

Foto 12.3-1, P03. Se colocaron tachos para la eliminación de los residuos: marrón (residuos orgánicos), azul (cartón y papel), blanco (plásticos). No se evidencia receptoráculo para residuos contaminantes.

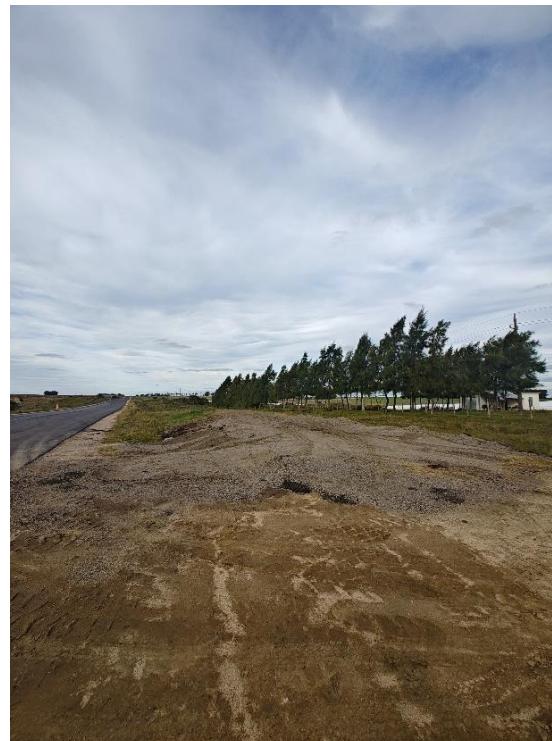
Ref.	Descripción	Requisito
02	En el campamento móvil de progresiva 24K600 a (+). donde la empresa OSUSA tenía estacionada parte de la maquinaria, había residuos dispersos por falta de infraestructura para una gestión acorde al PGA.	Apartado 6.1 del MAV 2015
<b>Situación actual: parcialmente cumplido</b>		
<b>Evidencia:</b> Foto 12.3-2. Se detalla en el apartado 7.2

Foto 12.3-2. Ruta 56 progresiva 24K600 a (+), campamento móvil desmontado. No se evidencia retiro a disposición final como residuos contaminantes de derrames oleosos sobre el suelo.
