INFORME DE AUDITORIA AMBIENTAL

Doble Vía de Ruta 9, tramo Pan de Azúcar - Rocha. Alcance puentes.

Empresa constructora: Grupo Vial Este SA

Fecha auditoria: 13/10/2025

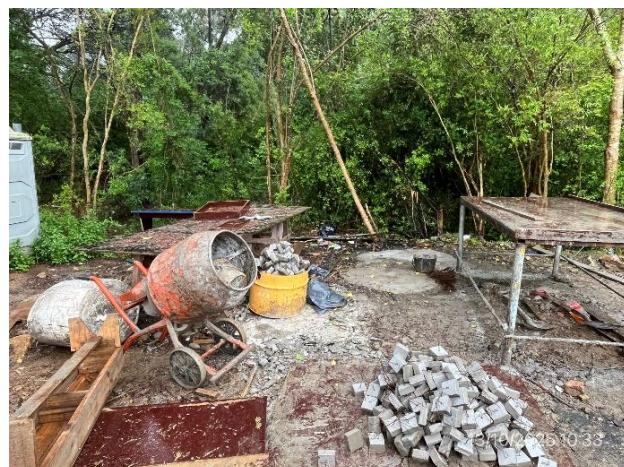
En P01, se comprobaron buenas condiciones de trabajo en el frente de obras, con la infraestructura correcta a pie de obra para una gestión de residuos adecuada y condiciones correctas de orden. Sin embargo, en el campamento provvisorio se comprobó la existencia de derrames de productos químicos que quedaron contenidos en una bandeja, pero mezclados con aguas pluviales – Foto 12.1-11. Asimismo, había residuos dispersos en la zona, pendientes de disposición final – Foto 12.1-10. Estos aspectos fueron corregidos por la empresa – Foto 12.5-1, Foto 12.5-2.

Foto 12.1-10, P01. Campamento provisorio, sector desordenado y con residuos dispersos próximos a zona de monte nativo

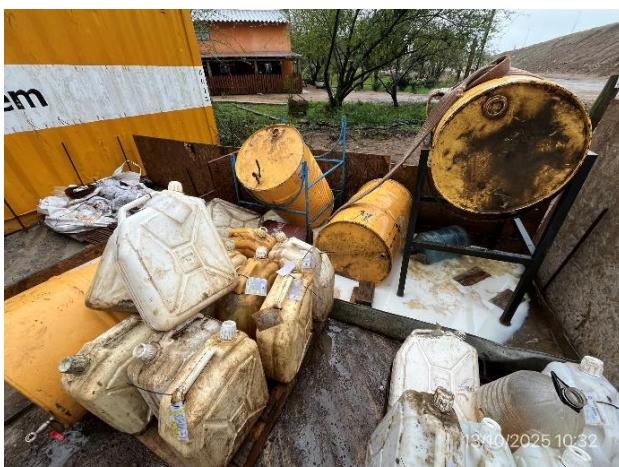
Foto 12.1-11, P01. Campamento provisorio, envallado a cielo abierto con derrames de productos químicos diluidos con aguas pluviales, pendientes de disposición final.

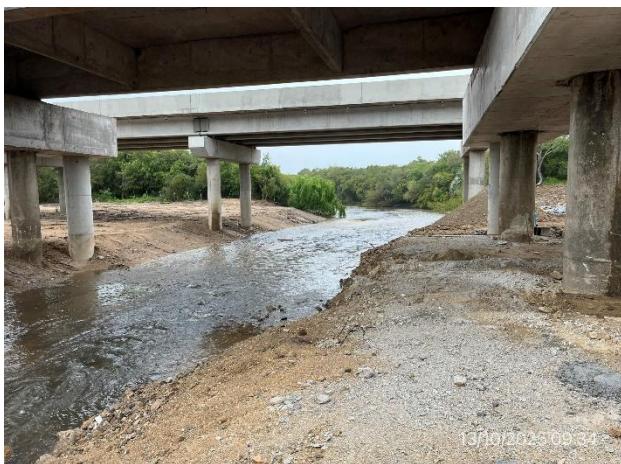
Ref.	Descripción	Requisito
06	En la planicie de inundación del A° Garzón – P02 – hay ROCs acopiados en zona inundable.	Apartado 7.1.10 del PGA
Situación actual: cumplido		
Evidencia: Foto 12.2-5

Foto 12.2-5, P02. A° Garzón, ataguía granular pendiente de ser removida. El curso de agua está limpio.

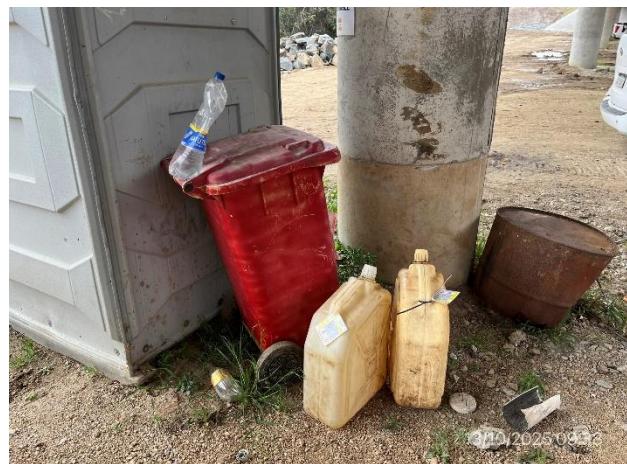
En P02, el curso de agua del A° Garzón se encontró limpio, circulando por el espacio liberado entre los lados de la ataguía granular. En ese puente, la zona de trabajo ubicada en la planicie de inundación no contaba con la infraestructura requerida para el acopio temporal de residuos - Foto 12.2-6. Este aspecto fue corregido por la empresa, Foto 12.5-3.

Foto 12.2-6, P02. infraestructura precaria para acopio temporal de residuos y bidones con lubricantes apoyados sobre suelo desnudo.

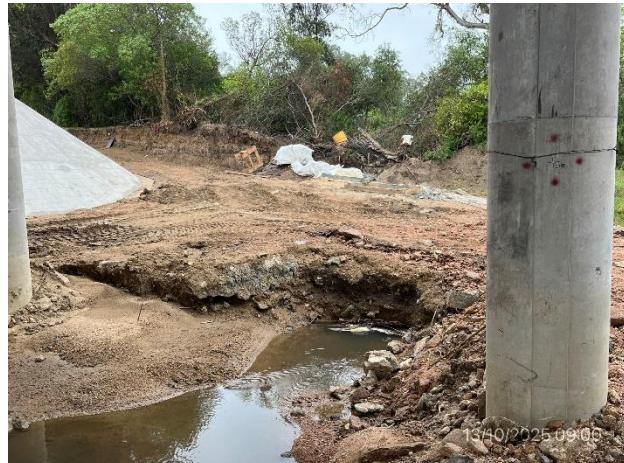
En la obra de P03, el curso del A° El Canelón se entubó y se construyó una ataguía granular para permitir la circulación y el trabajo en seco. En ese punto, se comprobó que algunos ROCs estaban encimados sobre el monte nativo – Foto 12.3-5–. Se comprobó también que tanto en la planicie de como en el campamento provvisorio montado sobre el tablero del puente había residuos dispersos - Foto 12.3-4. Estos aspectos fueron corregidos por la empresa – Foto 12.5-4, Foto 12.5-5.

Foto 12.3-4, P03. Puente en obra, hay algunos residuos en la zona inundable

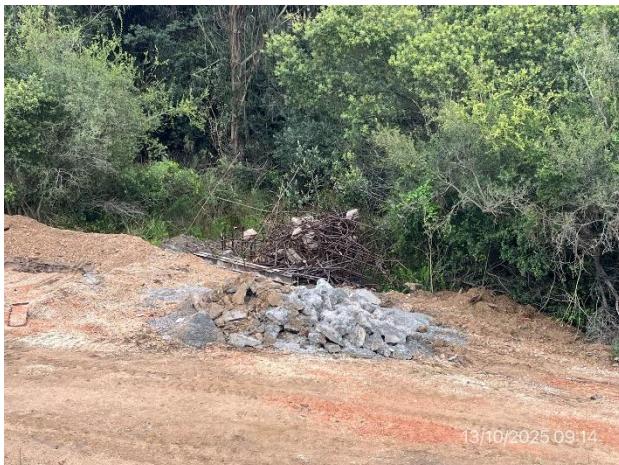
Foto 12.3-5, P03. Puente en obra, hay algunos ROCs sobre el monte nativo.

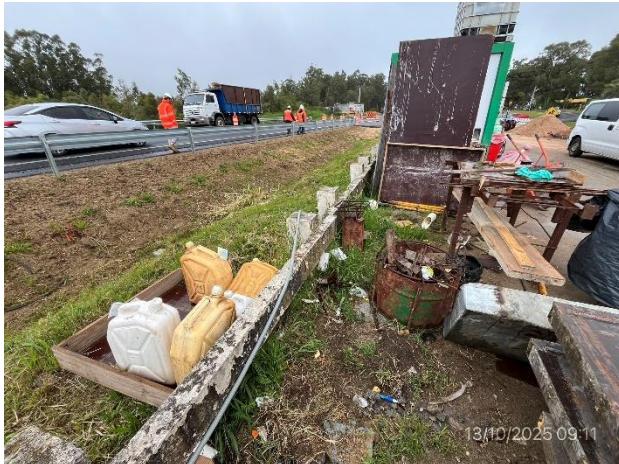
Foto 12.3-9, P03. Campamento provisorio, hay residuos dispersos y los lubricantes se ubican sobre una bandeja que no es estanca

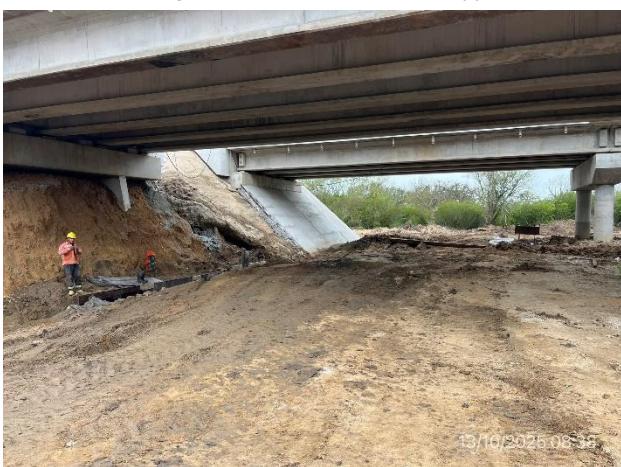
Foto 12.4-3, P04. Puente en obra, no hay infraestructura para acopio de residuos en zona de planicie de inundación.

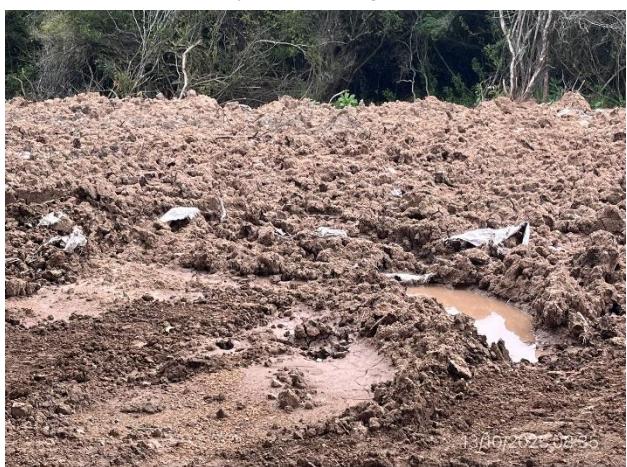
Foto 12.4-4, P04. Puente en obra, hay residuos dispersos en zona de planicie de inundación

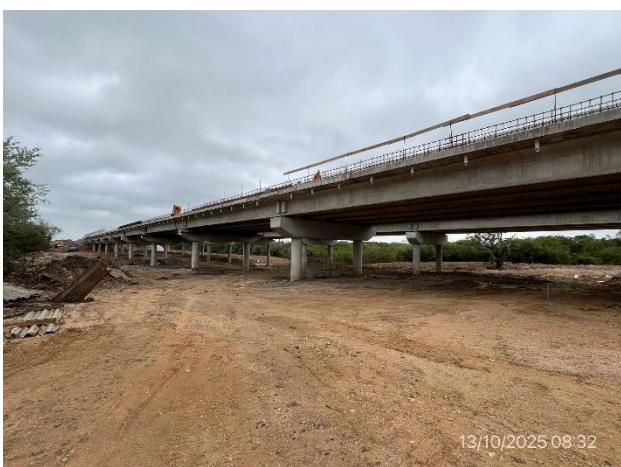
Foto 12.4-5, P04. Puente en obra, no está demarcada la zona de máxima inundación.

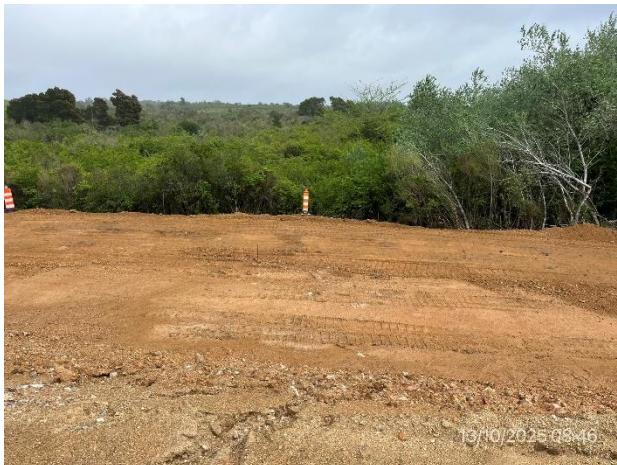
Foto 12.4-7, P04. Puente en obra, se invadió el monte nativo con la plataforma granular.

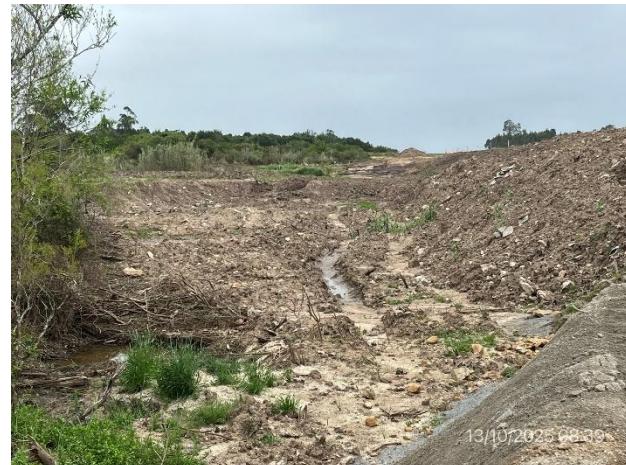
Foto 12.4-8, P04. Puente en obra, se ejecutó una excavación a préstamo que genera un desnivel con el terreno circundante.

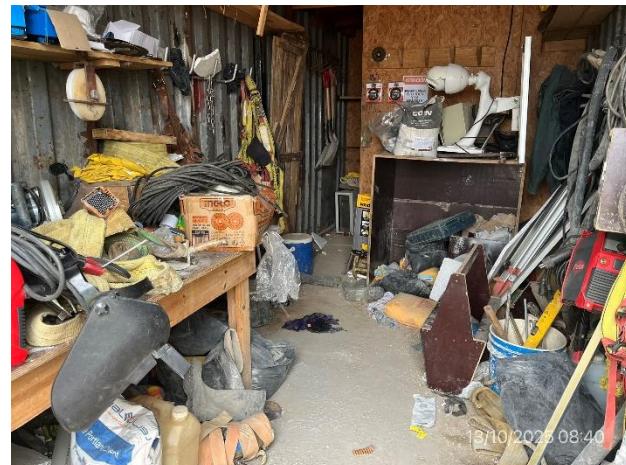
Foto 12.4-10, P04. Campamento provvisorio. El pañol está desordenado y hay bidones con productos químicos que no tienen una bandeja antiderrame.
