# INFORME DE AUDITORIA AMBIENTAL

CREMAF Ruta 9 – Contrato 01/08/2022.  
Modificaciones de contrato 05/09/2024,  
23/12/2024 y 09/07/25

*“Doble Vía de Ruta 9, tramo Pan de Azúcar  
– Rocha”.*  
Tramo 109K400 – 210K000.

15/09/2025

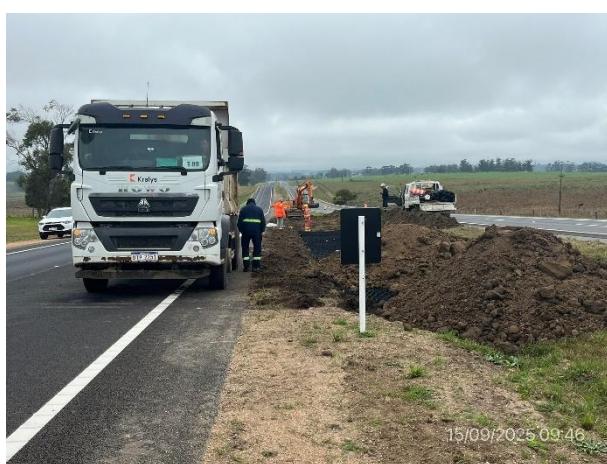
Foto 12.1-5. Ruta 9. Recuperación ambiental de cantero central en curso.

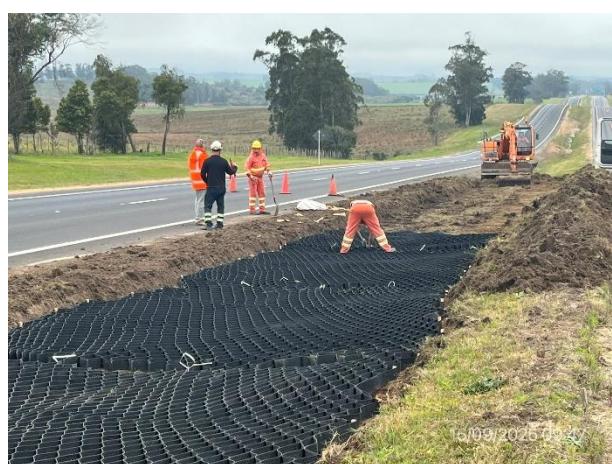
Foto 12.1-6. Ruta 9. Colocación en curso de geogrillas en cantero central.

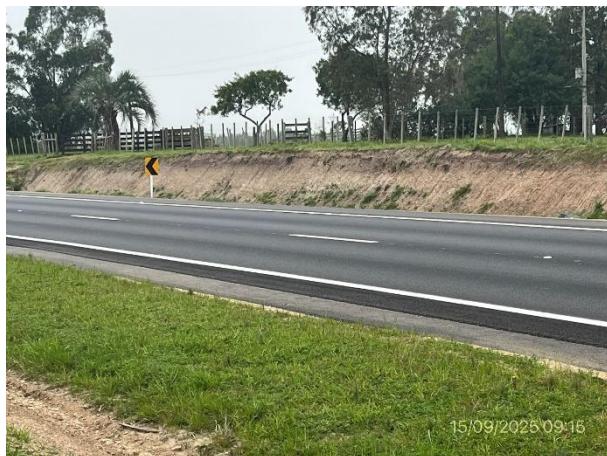
Ref.	Descripción	Requisito
01	Hay sectores de la Ruta 9 donde están pendientes de ejecución algunas tareas de remediación ambiental en taludes, cunetas y faja pública, siendo que la empresa acordó con DNV – MTOP culminar estas tareas de remediación en diciembre 2025. De tal modo, la División Forestal de DNV – MTOP podrá determinar oportunamente el impacto de esas tareas que quedan pendientes de ser completadas.	Apartado 12.3.2 del PGA
<b>Tipo de NC:</b> 3		<b>Código del hallazgo:</b>
<b>Evidencia:</b> Foto 12.1-9, Foto 12.1-10		PF – 10

Foto 12.1-9. Ruta 9, hay erosiones atribuibles al escurrimiento pluvial sobre suelo desnudo en los taludes de la faja pública, senda a (+).

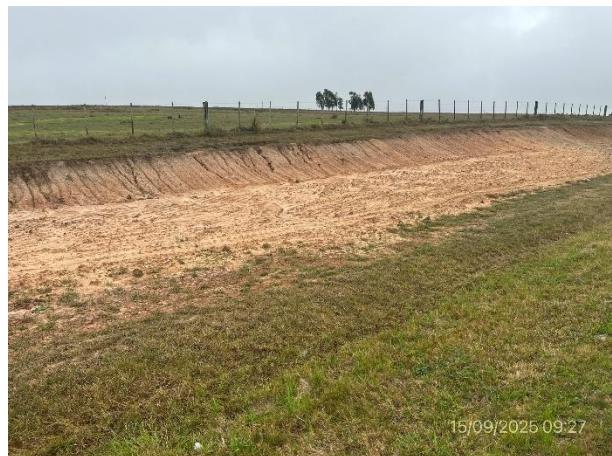
Foto 12.1-10. Ruta 9, hay erosiones atribuibles al escurrimiento pluvial sobre suelo desnudo en los taludes de la faja pública, senda a (-).

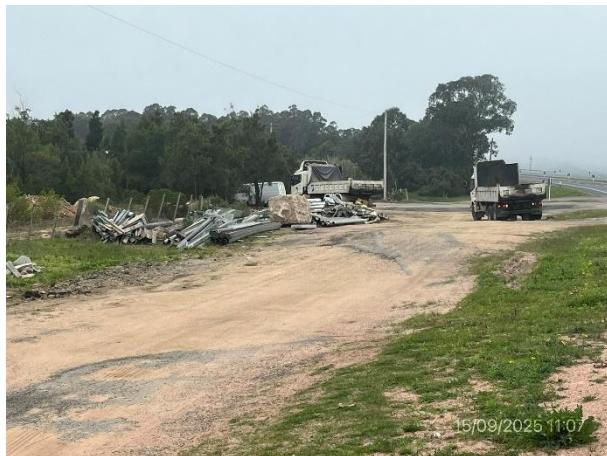
Asimismo, había restos de vigas metálicas incorrectamente dispuestos en la faja pública de la Ruta 9 en la progresiva 113K000 a (-). Se retoma este comentario en el apartado 7.3.

Ref.	Descripción	Requisito
02	En algunos sectores puntuales del tramo de Ruta 9 ítem 1 hay ROCs pendientes de recolección y disposición final	Apartado 12.3.2 del PGA
<b>Evidencia:</b> Foto 12.1-11		<b>Código del hallazgo:</b> PF – 10

Foto 12.1-11. Hay ROCs metálicos en la faja pública de Ruta 9, progresiva 113K000 a (-).

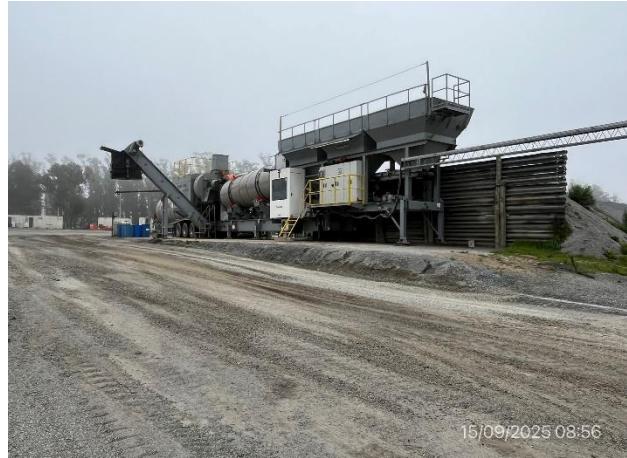
Foto 12.2-2, P05. Planta asfáltica, no hay actividad.

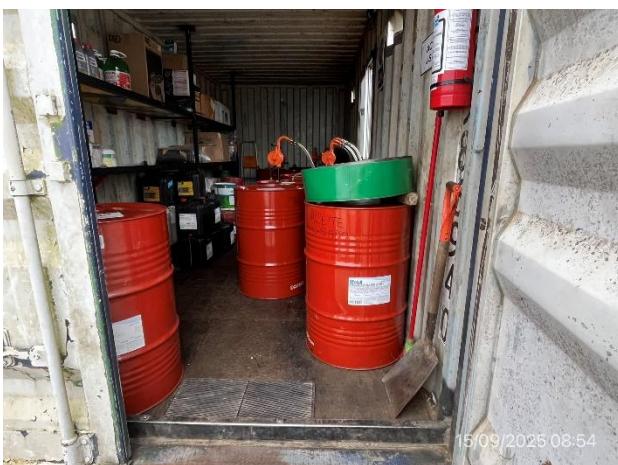
Foto 12.2-3, P05. Depósito de lubricantes envasado y cerrado, en buenas condiciones de limpieza.

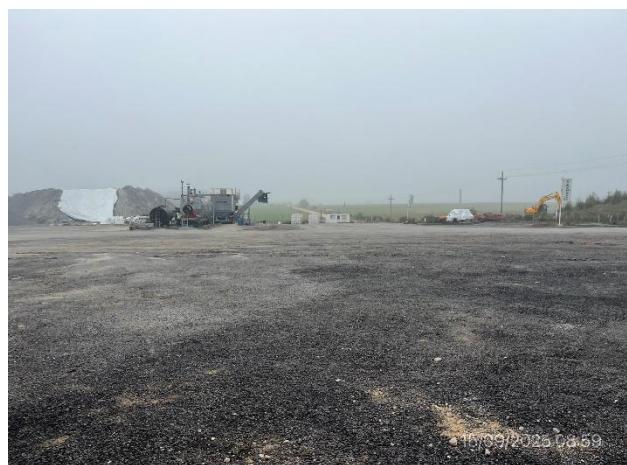
Foto 12.2-4, P05. Obrador, explanada de maniobras ordenada y libre de ROCs

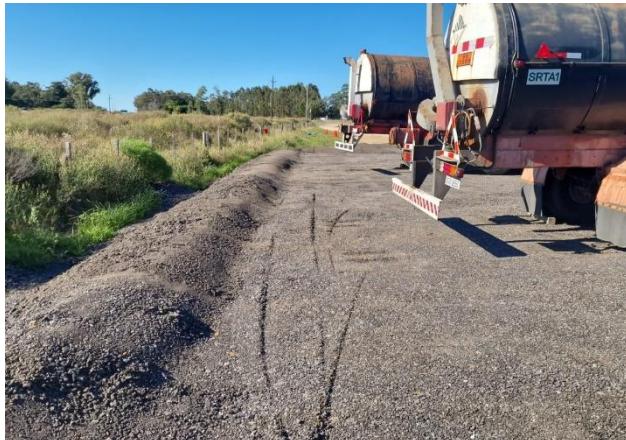
Ref.	Descripción	Requisito
04	En el obrador de Traxpalco SA – P03 – se encontraron tres cisternas de emulsión asfáltica en un sector con pavimento en mezcla asfáltica, pero sin envallado de contención capaz de contener un eventual derrame de hidrocarburos	Apartado 6.1 del MAV 2015

Foto 12.3-1. P03, obrador. Ruta 9 progresiva 173K400 a (-). Se agregó cordoneta perimetral para contener eventuales derrames de las cisternas de emulsión. .

**Situación Actual:** cumplido**Evidencia:** Foto 12.3-1

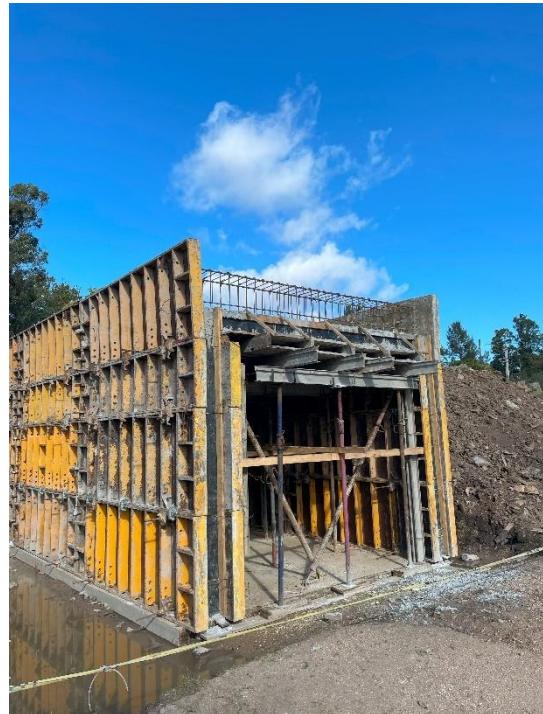
Ref.	Descripción	Requisito
07	En el paso peatonal en construcción de parte de Solstar SA, Ruta 9 progresiva 129K600 a (-) hay residuos dispersos. La empresa remitió el 10/04/2025 evidencia de la colocación de tachos de residuos, pero no de la limpieza de la zona.	Apartado 12.2 del PRA

Foto 12.3-2. Pasaje peatonal en construcción de parte de Solstar SA, Ruta 9 progresiva 129K600 a (-). La zona de trabajo quedó libre de residuos. .

**Situación Actual:** cumplido**Evidencia:** Foto 12.3-2
