# INFORME DE AUDITORIA AMBIENTAL DE CIERRE

C/145 – Contrato 28/07/2023.  
“Ruta 12, tramo A° Canelones - Ruta 9”

Grupo SACEEM - Grinor SA

24/09/2025

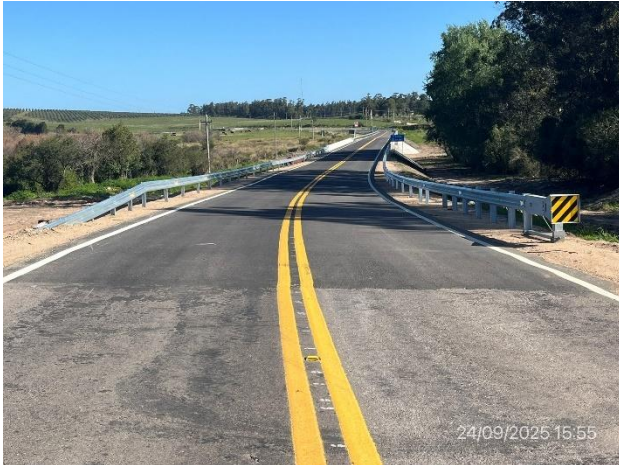
Foto 12.1-1, P04 Puente terminado sobre A° Sarandí, Ruta 12 progresiva 387K100. Carpeta de rodadura y obras de defensas y de señalización terminadas.

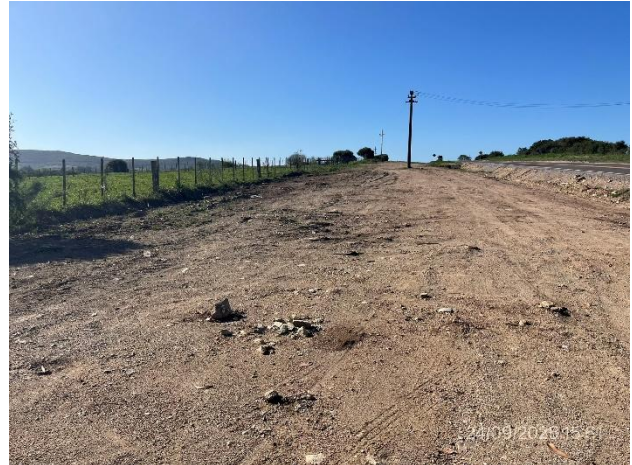
**Evidencia:** Se homogeneizo la superficie del suelo del campamento provisorio y el empastado vegetal está en crecimiento, Foto 12.1-2. Pero falta completar el retiro de ROCs. Se detalla en apartado 0¡Error! No se encuentra el origen de la referencia.

Foto 12.1-2, P04. Campamento provisorio desmontado, se retiraron todas las infraestructuras y se homogeneizó el suelo natural. El empastado está en crecimiento.

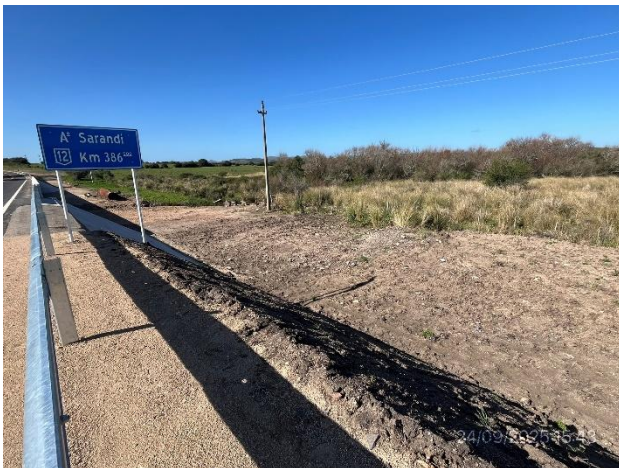
| Ref. | Descripción | Requisito |
|---|---|---|
| <b>Evidencia:</b> Se retiró el acopio de tierra, este fue utilizado para la recomposición de los taludes. Foto 12.1-3. <b>¡Error! No se encuentra el origen de la referencia.</b> | | |

Foto 12.1-3, P04. Se perfilan los taludes de la senda a (+) con acopio granula preexistente.

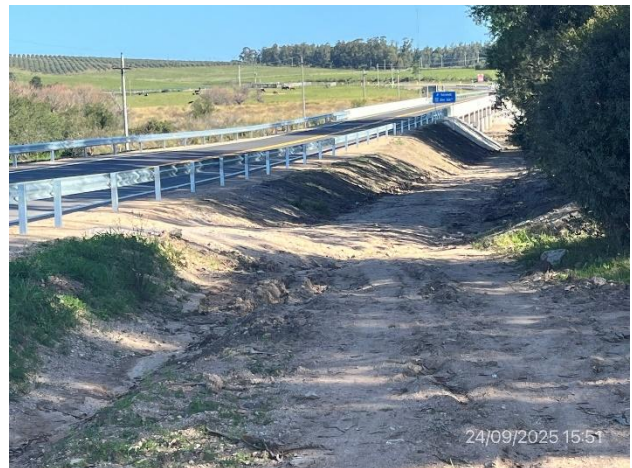
Foto 12.1-4, P04. Campamento provisorio desmontado. Falta reconfigurar cuneta en la senda a (-).

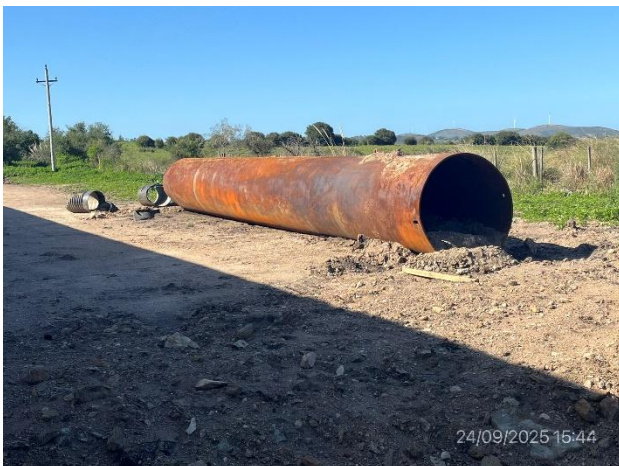
Foto 12.1-5, P04. Planicie de inundación, permanece por retirar un encofrado metálico y algunos ROCs.

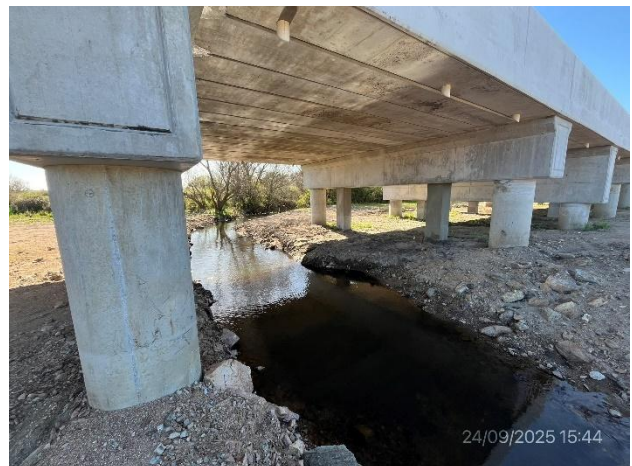
| Ref. | Descripción | Requisito |
|---|---|---|
| <b>Evidencia:</b> Se retiró las ataguías de los cauces P04 y P05. Foto 12.1-6, Foto 12.1-7 <b>¡Error! No se encuentra el origen de la referencia.</b> | | |

Foto 12.1-6, P04. Estructuras terminadas. Curso de agua limpio, en buenas condiciones de escurrimiento.

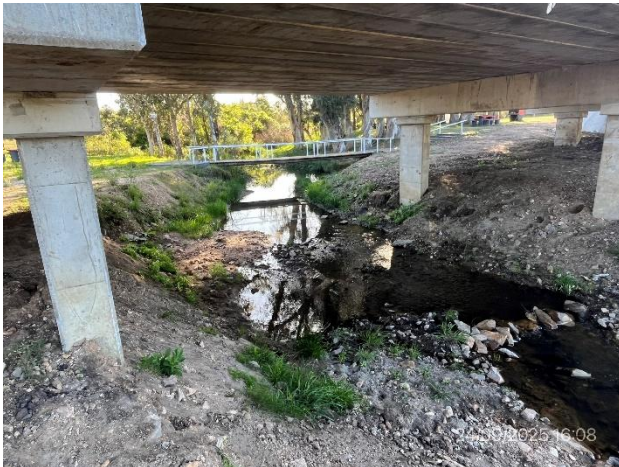
Foto 12.1-7, P05. Puente terminado sobre A° Pintado. Ruta 12 progresiva 378K900. Se retiraron el entubado y la ataguía granular.

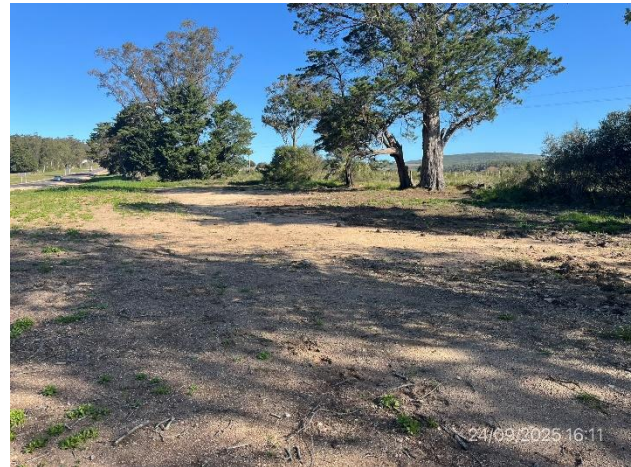
**Evidencia:** Foto 12.1-8¡Error! No se encuentra el origen de la referencia.

Foto 12.1-8, P05. Zona de campamento provisorio desmontada. Tapiz vegetal con crecimiento incipiente.

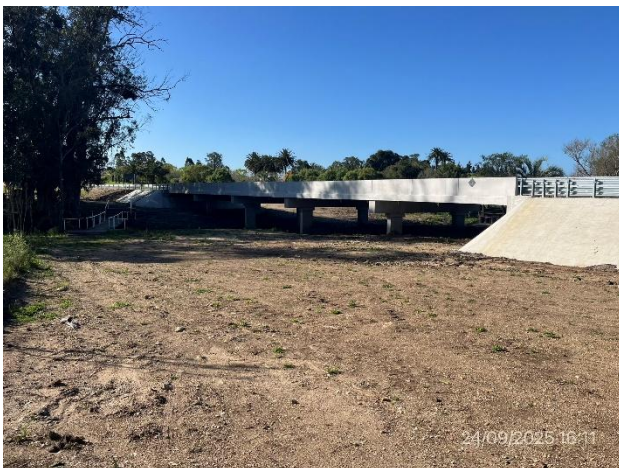
Foto 12.1-9, P05. Estructuras terminadas. Puente peatonal de acceso al parque en buenas condiciones.

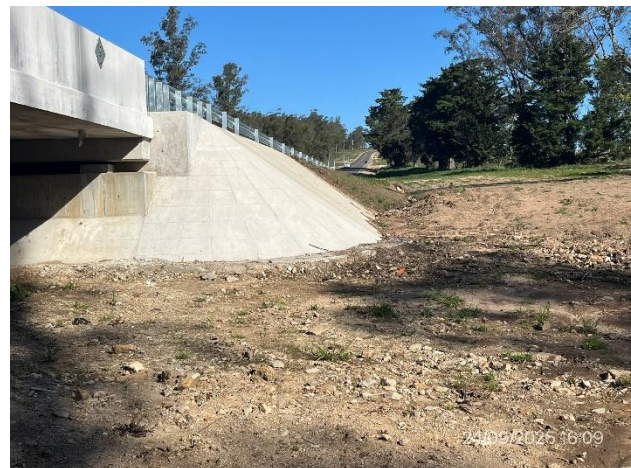
Foto 12.1-10, P05. Está pendiente de ser reconstruida la cuneta de la senda a (+). Permanecen algunos ROCs pendientes de disposición final.

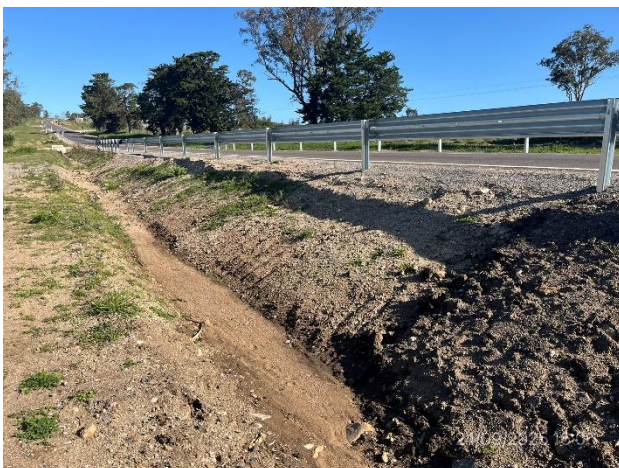
Foto 12.1-11, P05. Los taludes del acceso al puente tienen señales de erosión atribuible a escorrentía pluvial.

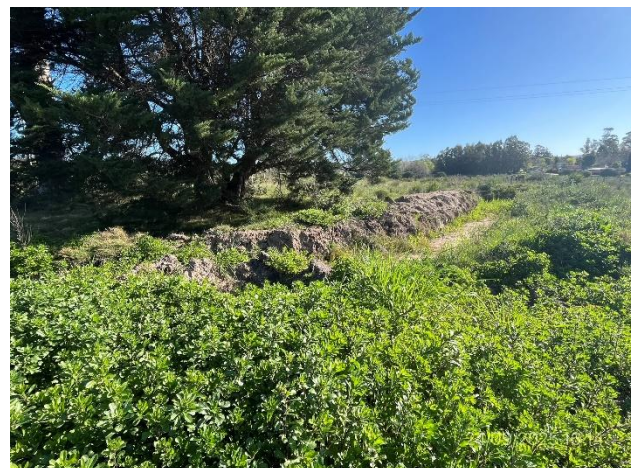
Foto 12.1-12, P05. Zanja de desagüe hacia terreno privado pendiente de ser reconfirmada.

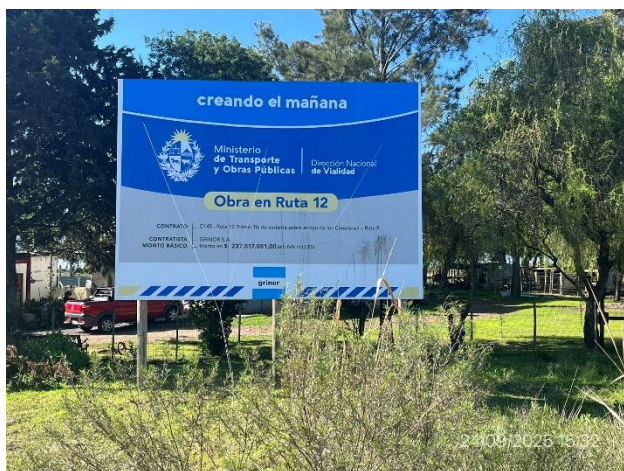
Foto 12.2-1, P01. Inicio del tramo, Ruta 12 progresiva 392K160. Empalme con Ruta 9.

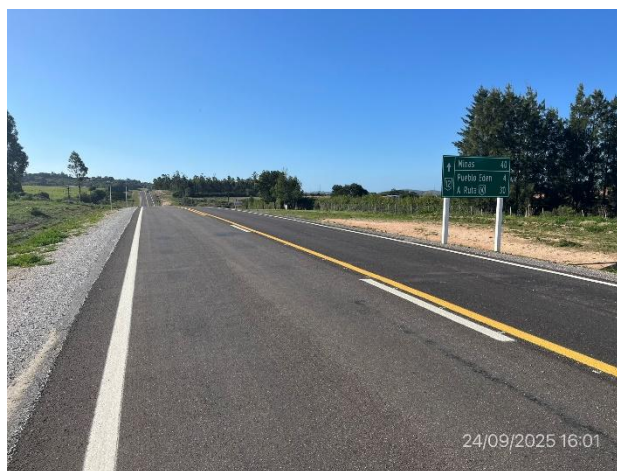
Foto 12.2-2, Ruta 12. Obras terminadas, calzada ensanchada y banquetas ejecutadas.

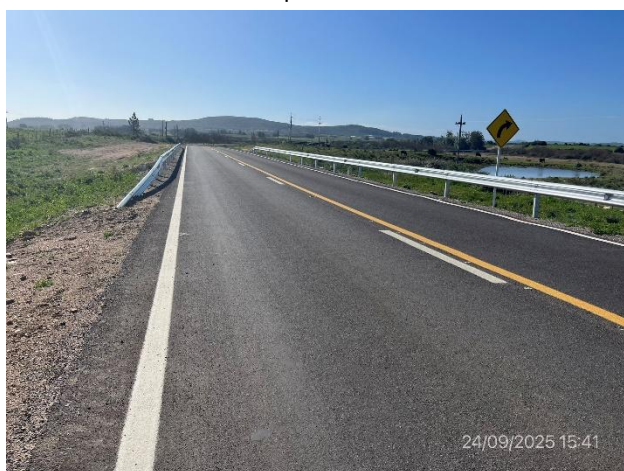
Foto 12.2-3, Ruta 12. Obras de señalización y defensas metálicas terminadas.

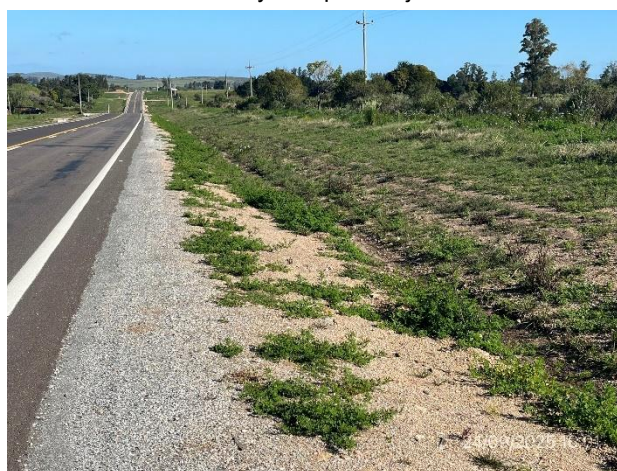
Foto 12.2-4, Ruta 12. Faja pública con desagües correctos y cunetas con empastado vegetal incipiente.

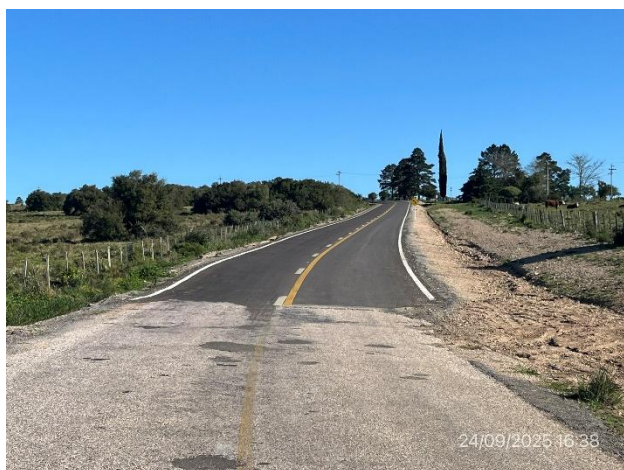
Foto 12.2-5, P02. Fin del tramo, variante A° Canelones, Ruta 12 progresiva 374K650.

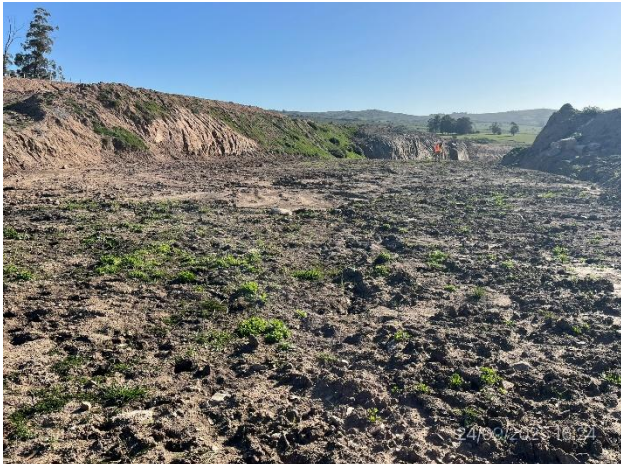
Foto 12.3-1, P03. Cantera y obrador abandonados de Grinor SA. Padrón N°27338, 4ª S.C. de Maldonado. Ruta 12 progresiva 386K700.

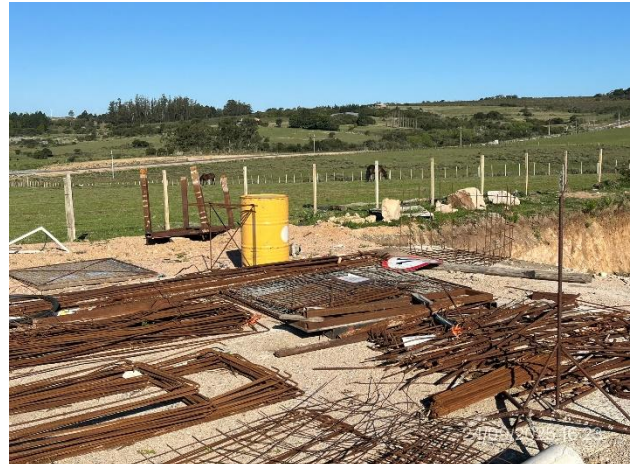
Foto 12.3-2, P03. Residuos valorizables quedan a beneficio del propietario del predio.

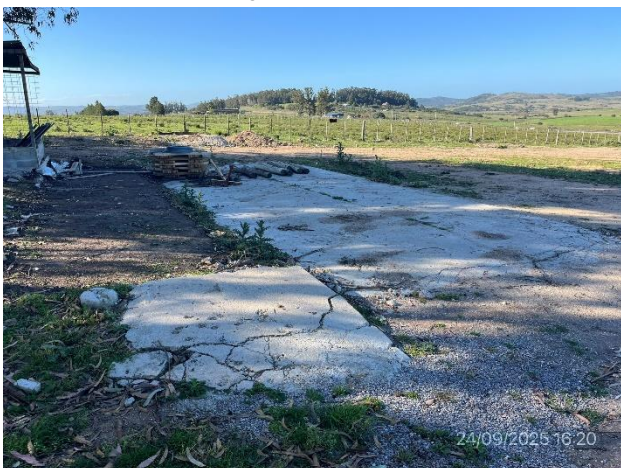
Foto 12.3-3, P03. Placa de hormigón permanece como mejora a conservar a beneficio del propietario del predio.

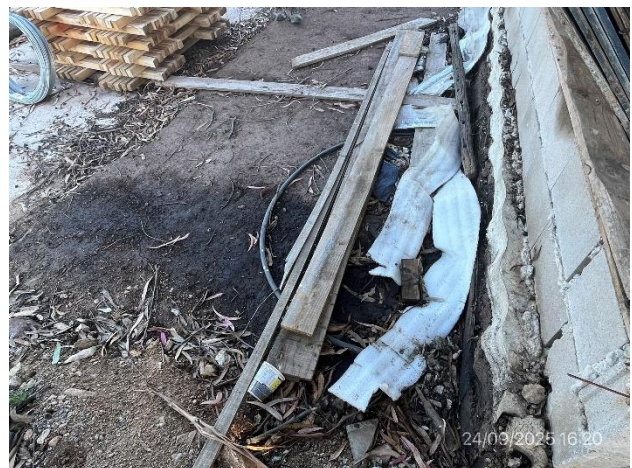
Foto 12.3-4, P03. Quedan residuos oleosos pendientes de retiro y disposición final como residuos contaminantes.

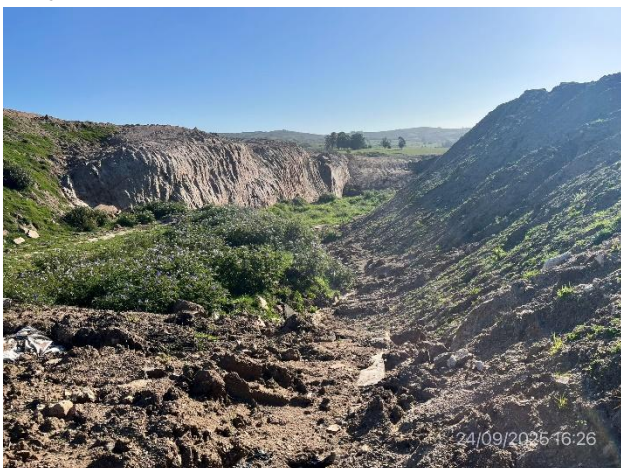
Foto 12.3-5, P03. Cantera, se realizó recomposición de taludes prevista en el PARA.

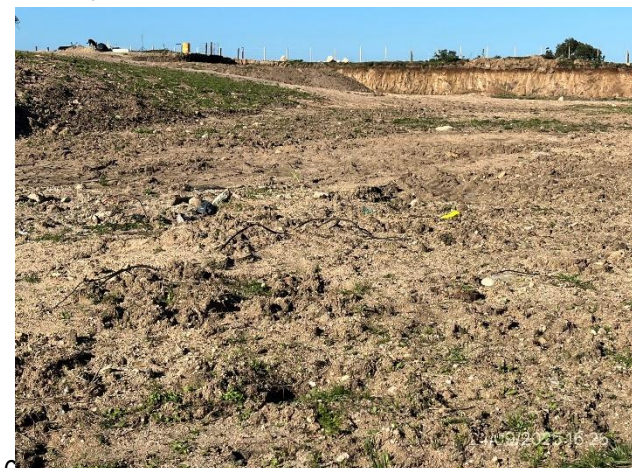
Foto 12.3-6, P03. Cantera, quedan ROCs pendientes de retiro y disposición final.
