# INFORME DE AUDITORIA AMBIENTAL

**Obra** M/87 – Ampliación de Contrato 25/11/2024.

*“Mantenimiento de Ruta 5, Tramo 182K700  
(Ruta 14 Sur) – 245K000*

**Fecha auditoria:** 31/10/2025

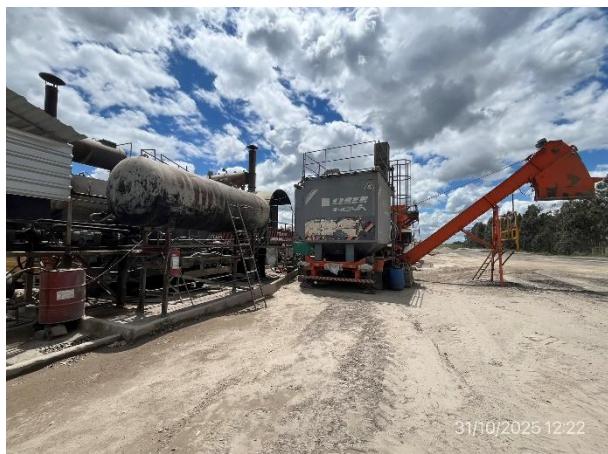
La empresa EDASA ejecuta la ampliación de contrato desde su obrador central ubicado al Sur de la ciudad de Durazno, ubicado en los padrones rurales N° 3662 y 8363 de la 1ª Sección Catastral de Durazno, en Ruta 5 progresiva 178K400 a (+). En ese predio se encuentran asimismo la planta asfáltica, la cantera de granito y el tren de trituración. Esas infraestructuras fueron declaradas al servicio del contrato en el PGA.

Foto 12.1-1, P03. Obrador, planta asfáltica y cantera de granito de EDASA. Ruta 5 progresiva 178K400 a (+).

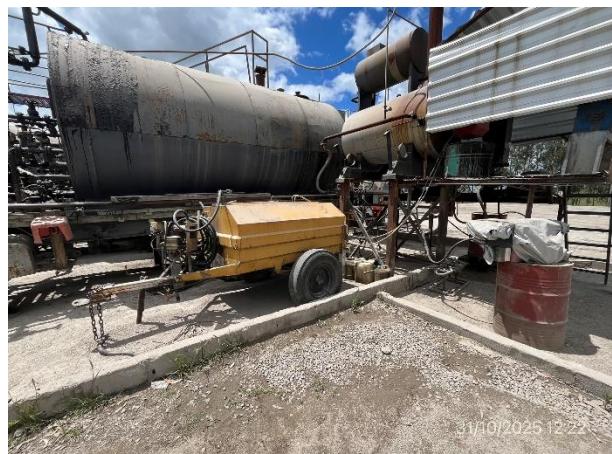
Foto 12.1-2, P03. Planta asfáltica, envallado perimetral correcto, garantiza estanqueidad.

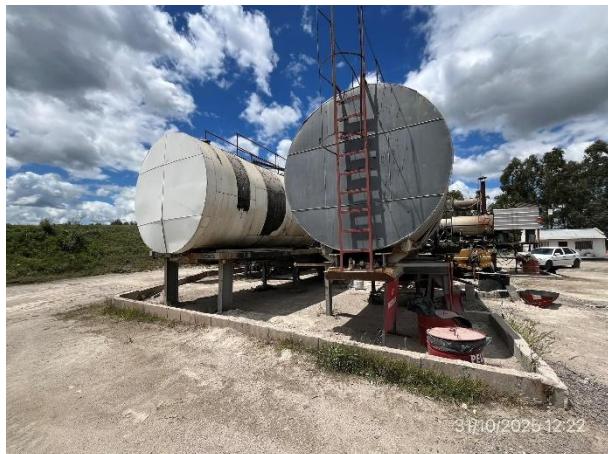
Foto 12.1-3, P03. Planta asfáltica, cuenta con infraestructura para acopio de residuos. Plataforma de maniobras en buenas condiciones de orden y limpieza.

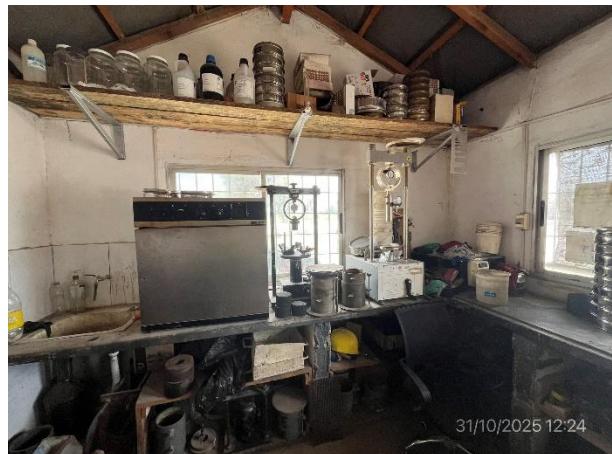
Foto 12.1-4, P03. Planta asfáltica, laboratorio de asfaltos. Buenas condiciones de orden y limpieza.

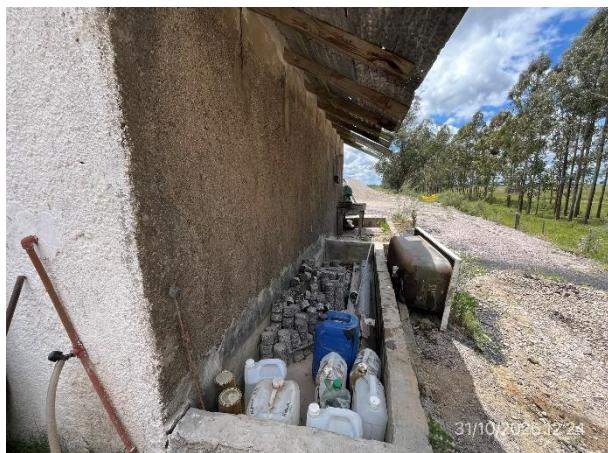
Foto 12.1-5, P03. Laboratorio de asfaltos. Percloroetileno usado acopiado bajo techo en sector envallado.

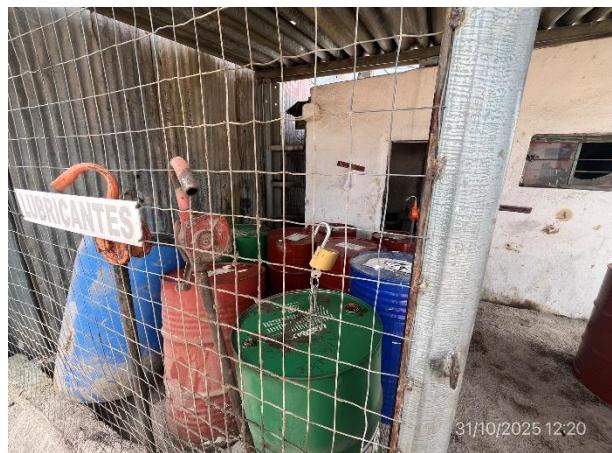
Foto 12.1-6, P03. Obrador, recinto techado y envallado para acopio de lubricantes.

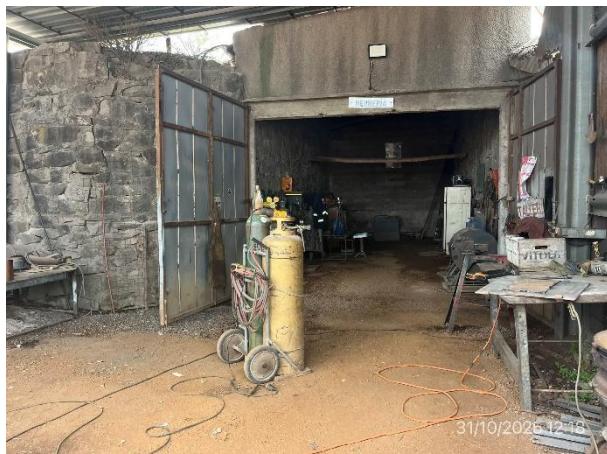
Foto 12.1-7, P03. Obrador, taller de herrería cerrado y techado. Buenas condiciones de orden y limpieza.

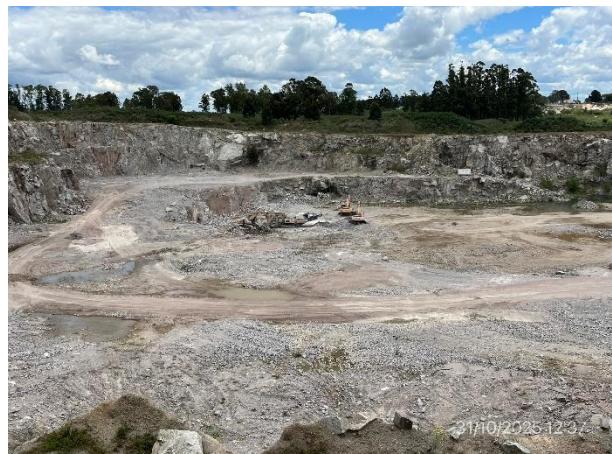
Foto 12.1-8, P03. Cantera y planta de trituración primaria. Padrones rurales N° 3662 y 8363, 1<sup>a</sup> SC de Durazno.

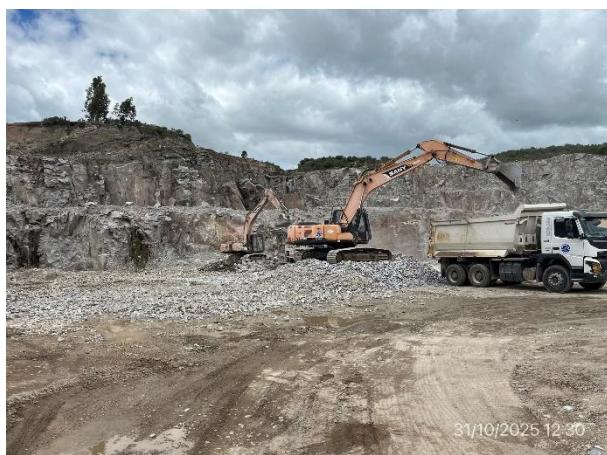
En la recorrida al sector del predio donde se ubican la cantera de granito y el tren primario de trituración – P03, se comprobó que se estaban realizando tareas de explotación por medio de retroexcavadoras con martillo neumático. Ese sector, alejado de la zona dotada de servicios del obrador, no contaba con las infraestructuras para el acopio segregado de residuos previstas en el PGA del contrato. Tampoco contaba con los servicios de bienestar para los operarios que requiere la normativa laboral vigente. Se retoman estos comentarios en el apartado 7.2.

Foto 12.1-9, P03. Cantera, frente de explotación activo.

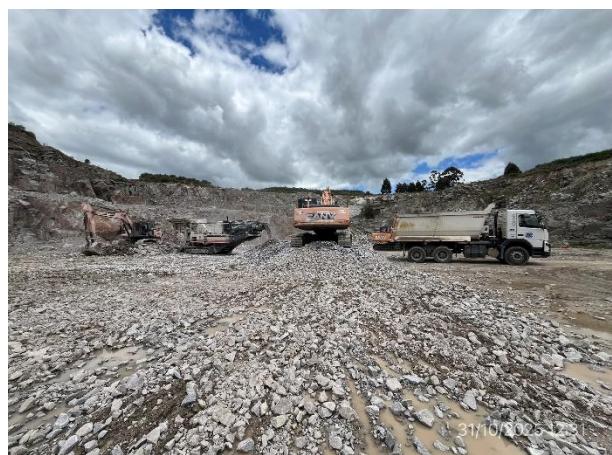
Ref.	Descripción	Requisito
02	En el sector de la cantera – P03 – donde se ubican el frente de explotación y la trituración primaria, la empresa no dispone de elementos para acopio temporal de residuos ni de los servicios de bienestar requeridos por la normativa vigente	Cap. II del Dec. 125/014. Art 6.1 del MAV 2015.
<b>Tipo de NC:</b> 1		<b>Código del hallazgo:</b>
<b>Evidencia:</b> Foto 12.1-10, Foto 12.1-11		RS – 10

Foto 12.1-10, P03. Cantera, no están presentes los servicios de bienestar para los operarios.

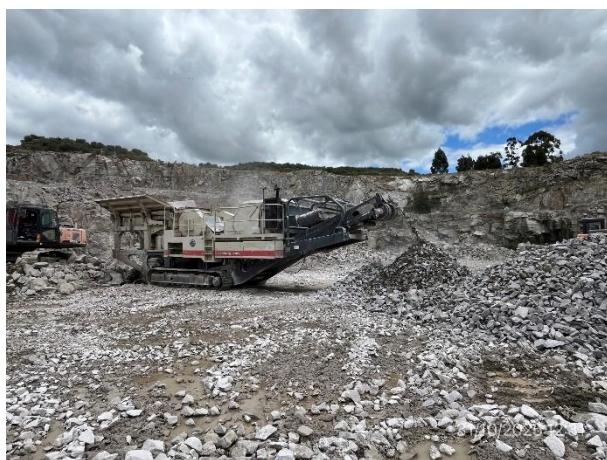
Foto 12.1-11, P03. Planta de trituración primaria. No está presente la infraestructura para el acopio temporal de residuos segregados desde origen.

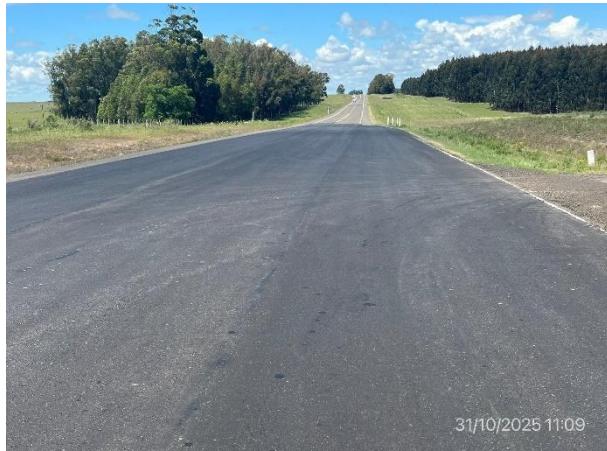
Foto 12.2-1, Ruta 5. Bacheo de calzada ejecutado en ambas sendas.

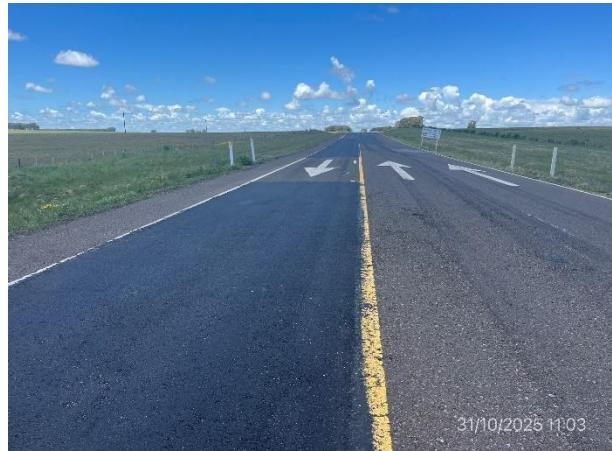
Foto 12.2-2, Ruta 5. Bacheo de calzada ejecutado en terceros carriles, senda a (+).

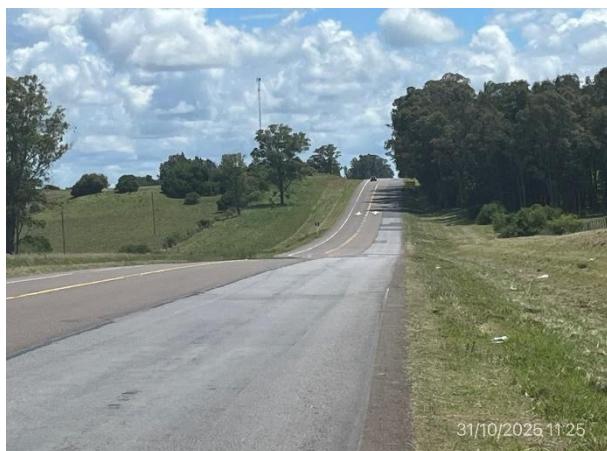
Foto 12.2-3, Ruta 5. Bacheo de calzada ejecutado en terceros carriles, senda a (-).

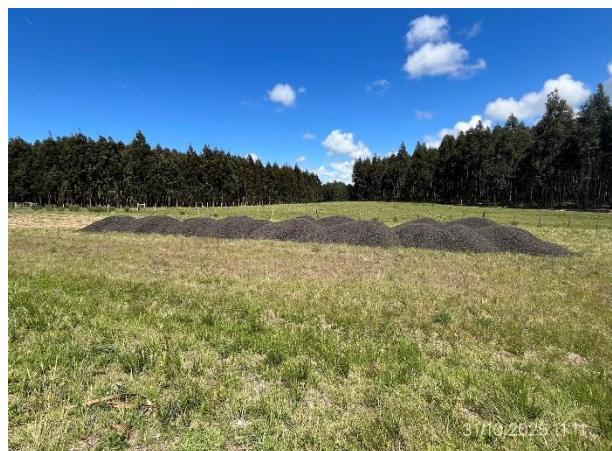
Foto 12.2-4. Acopio de RAP en faja pública. Ruta 5 progresiva 226K700 a (-)

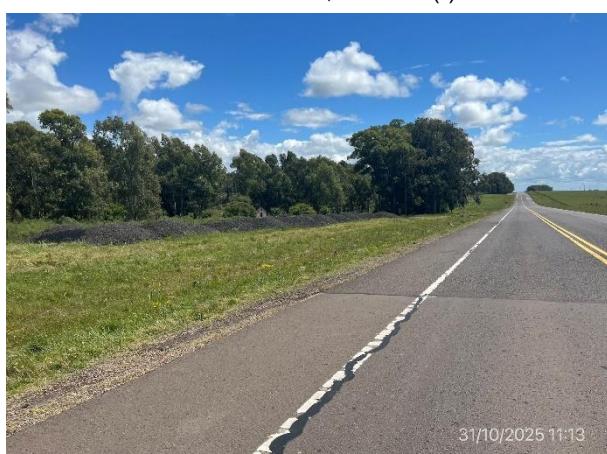
Foto 12.2-5. Acopio de RAP en faja pública. Ruta 5 progresiva 225K500 a (-).

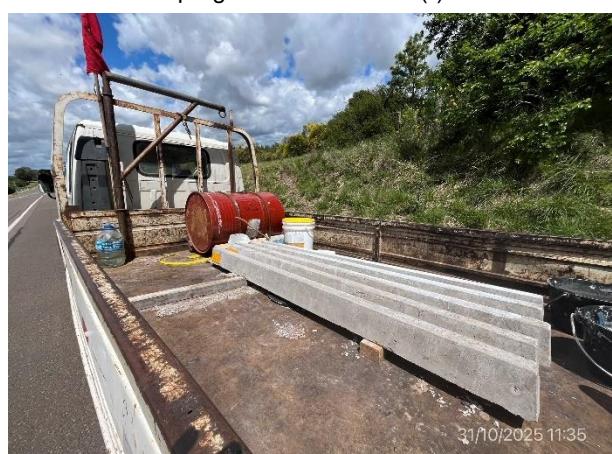
Al momento de la auditoría ambiental, las obras en ejecución se concentraban en un frente de obras activo – P04, en la reposición de postes para la señalización vertical, en ejecución por medio de una cuadrilla de trabajo reducida.

Foto 12.2-6, P04. Frente de obras, móvil de apoyo con infraestructura adecuada para mantenimiento de señalización vertical.

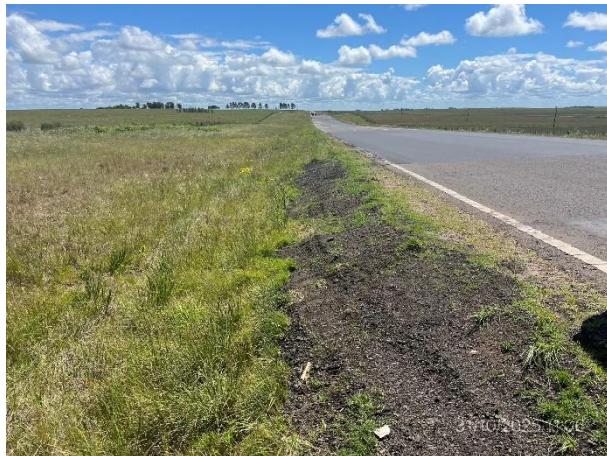
Ref.	Descripción	Requisito
04	A nivel generalizado, se comprobó la existencia de RAP disperso sobre la faja pública de la Ruta 5 en ambas sendas a (+) y (-), proveniente de las tareas de fresado realizadas en la ruta. Las zonas donde está extendido ese material en la faja pública coinciden con los tramos de Ruta 5 donde fueron ejecutados bacheos en la traza	Apartado 6.2 del MAV 2015
<b>Tipo de NC:</b> 2		<b>Código del hallazgo:</b>
<b>Evidencia:</b> Foto 12.2-7, Foto 12.2-8		RS – 4

Foto 12.2-7, Faja pública de Ruta 5. Hay restos de RAP dispersos próximos a sector con bacheo realizado, senda a (-).

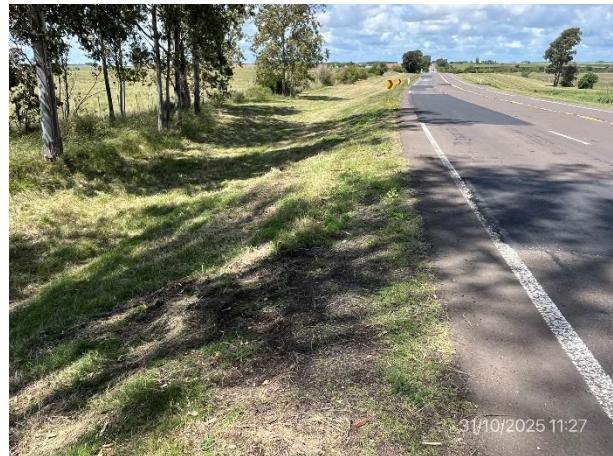
Foto 12.2-8, Faja pública de Ruta 5. Hay restos de RAP dispersos próximos a sector con bacheo realizado, senda a (+).

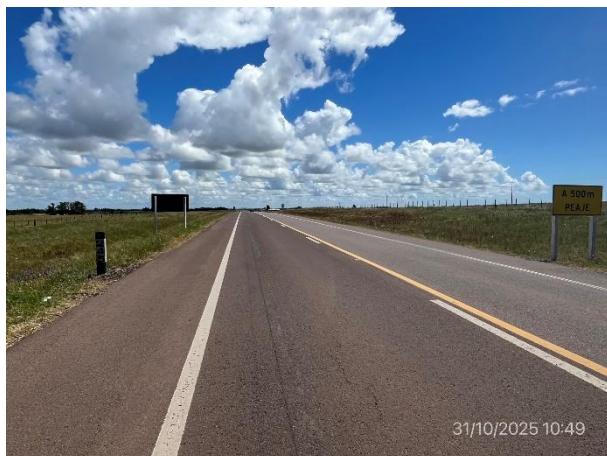
Foto 12.2-9, P02. Fin del tramo, Ruta 5 progresiva 245K000.
