INFORME DE AUDITORIA AMBIENTAL DE CIERRE PARCIAL

“Construcción de rotonda de empalme en Ruta 31 con desvío de tránsito pesado en Tacuarembó”.

Ramón C. Álvarez SA

31/10/2025

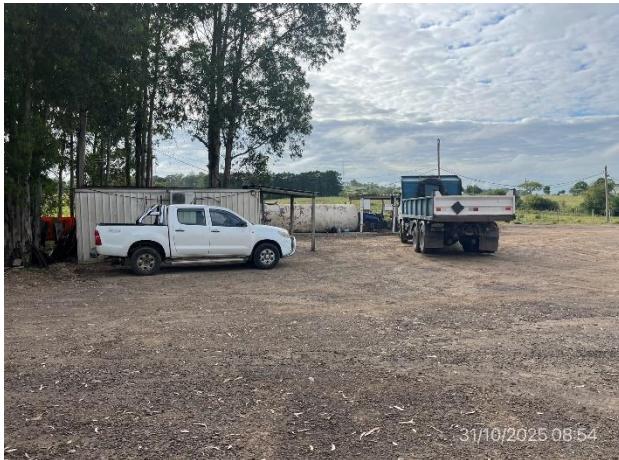
Foto 12.1-1, P02. Obrador principal y planta asfáltica. Padrón rural N° 16670, 6^a S.C. de Tacuarembó.

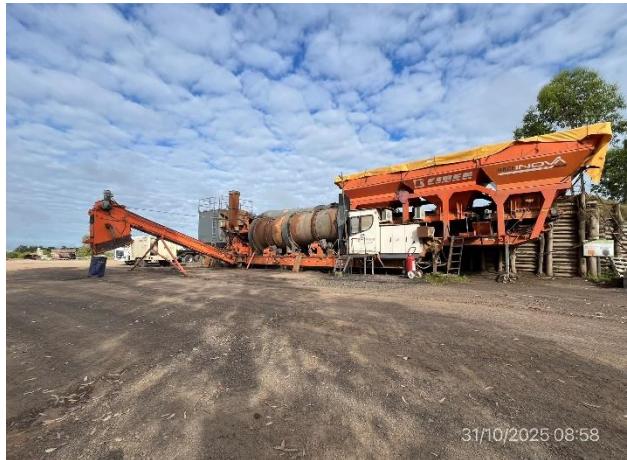
Foto 12.1-2, P02. Planta asfáltica apagada, sin actividad momentáneamente.

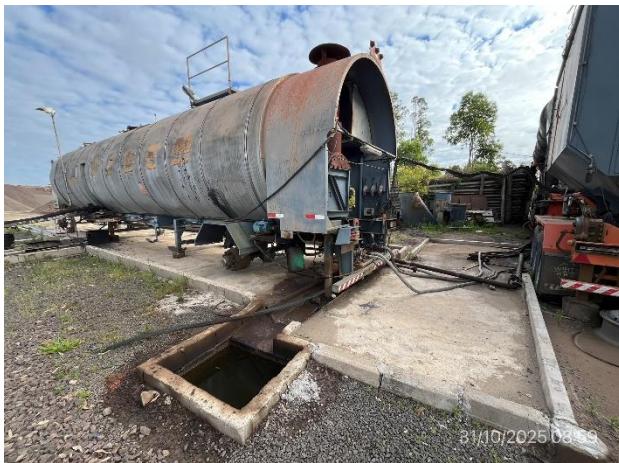
Foto 12.1-3, P02. Planta asfáltica, envallado perimetral correcto con pendiente hacia decantador.

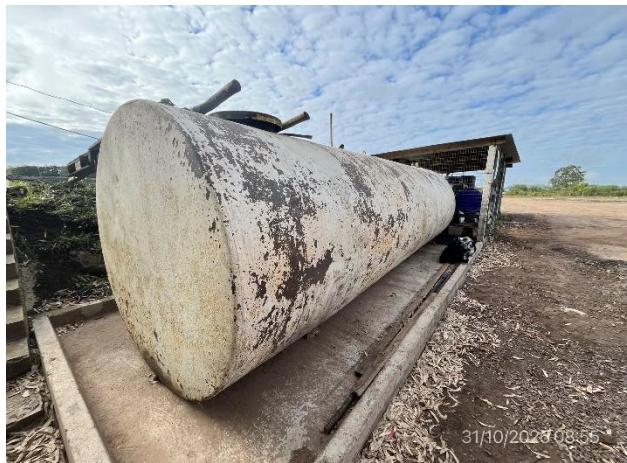
Sin embargo, el depósito de combustible cuenta con un envallado perimetral que no cumple con garantizar una contención del 110% del volumen de combustible almacenado. Se retoma este comentario en el apartado **¡Error! No se encuentra el origen de la referencia..**

Ref.	Descripción	Requisito
02	El envallado perimetral del tanque de combustible no es capaz de contener el 110% del volumen de combustible almacenado	Art. 6.2 del MAV 2015.
Tipo de NC: 2		Código del hallazgo: PEL – 9
Evidencia: Foto 12.1-4

Foto 12.1-4, P02. Depósito y surtidor de combustible. El envallado perimetral no cubre el 110% de su volumen.

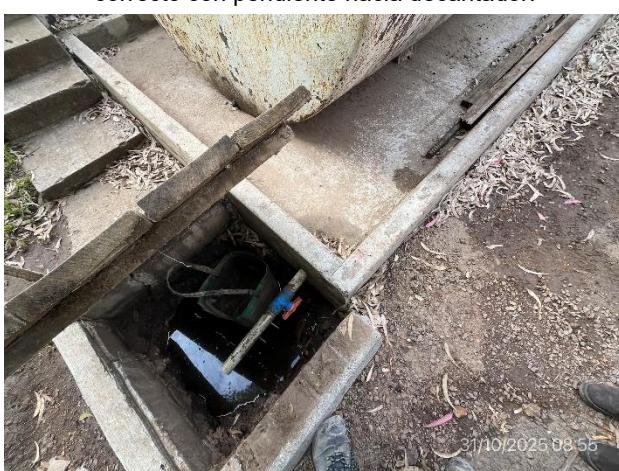
Foto 12.1-5, P02. Depósito y surtidor de combustible, cuenta con cámara de recolección de aguas oleosas.

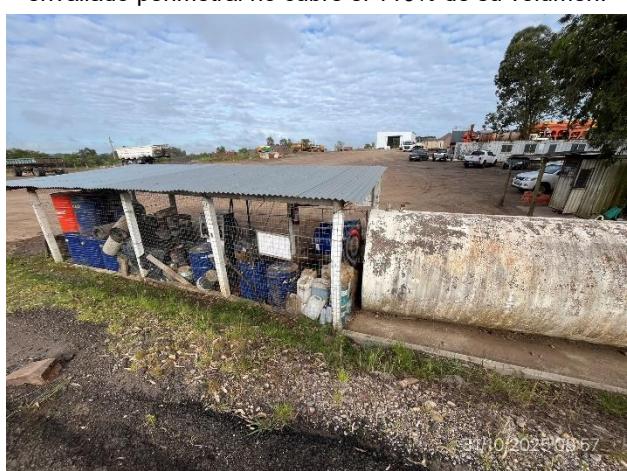
Foto 12.1-6, P02. Recinto de acopio de lubricantes cerrado, techado y con envallado perimetral estanco.

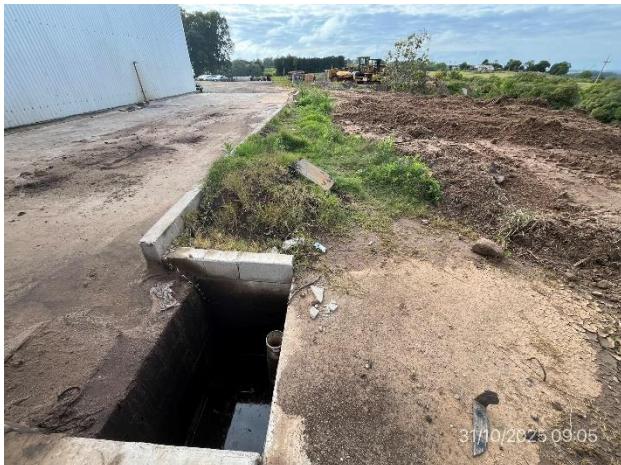
Foto 12.1-7, P02. Zona de lavado de camiones con pendiente hacia cámara de recolección de aguas oleosas.

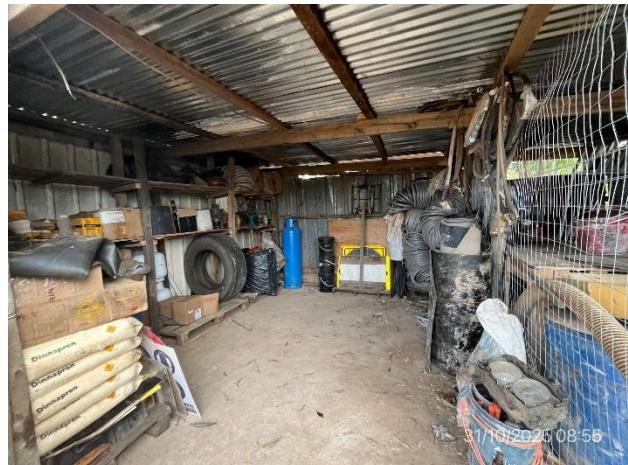
Foto 12.1-8, P02. Pañol, buenas condiciones de orden y limpieza.

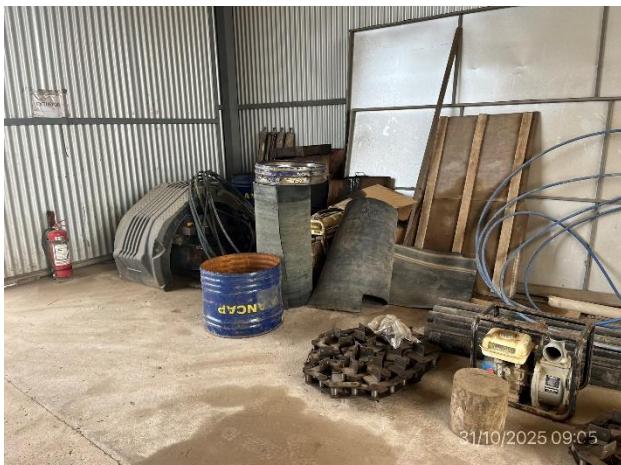
Foto 12.1-9, P02. Taller mecánico cerrado y techado, con pavimento impermeable.

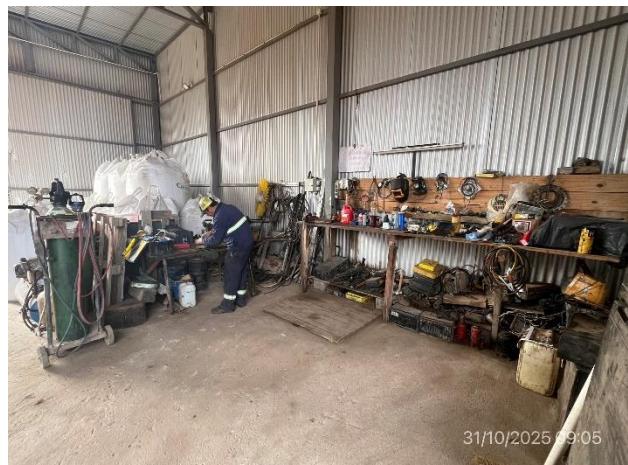
Foto 12.1-10, P02. Taller mecánico, sector ordenado con buenas condiciones de trabajo.

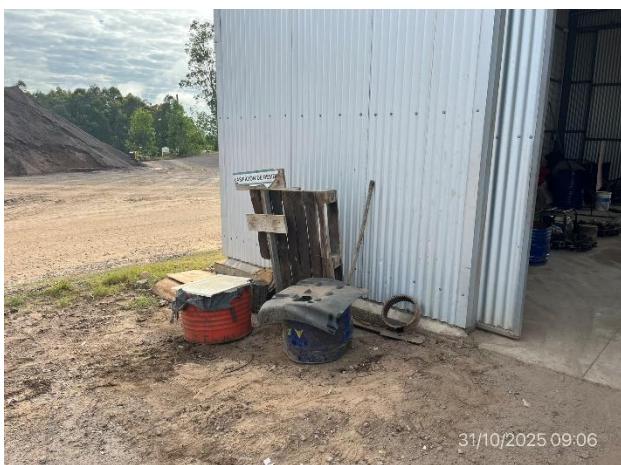
Foto 12.1-11, P02. Estación para acopio segregado de residuos por corriente de generación.

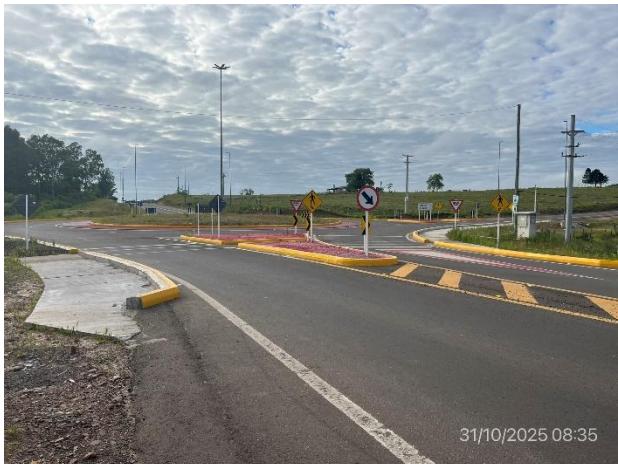
Foto 12.2-1, P01. Nueva rotonda culminada. Empalme de Ruta 31 progresiva 214K400 con DTP Tacuarembó.

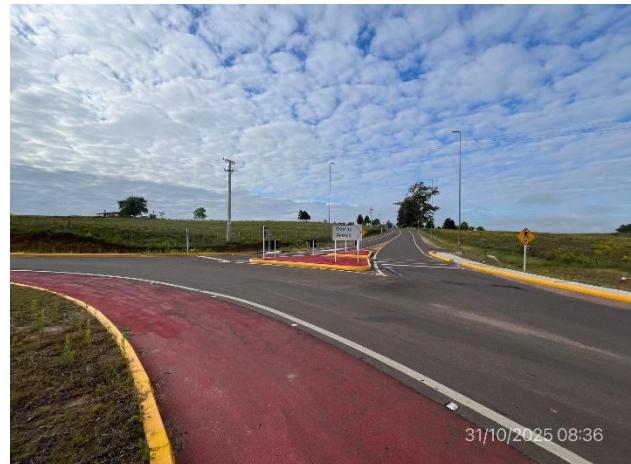
Foto 12.2-2, P01. Rotonda culminada, nueva carpeta de rodadura ejecutada y obras de señalización culminadas.

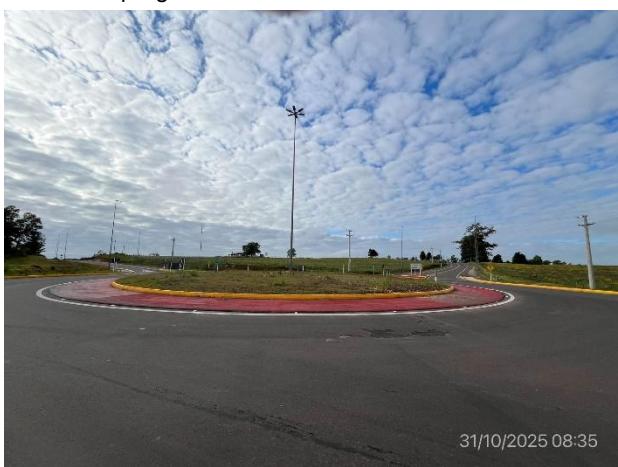
Foto 12.2-3, P01. Rotonda culminada, obras de iluminación terminadas.

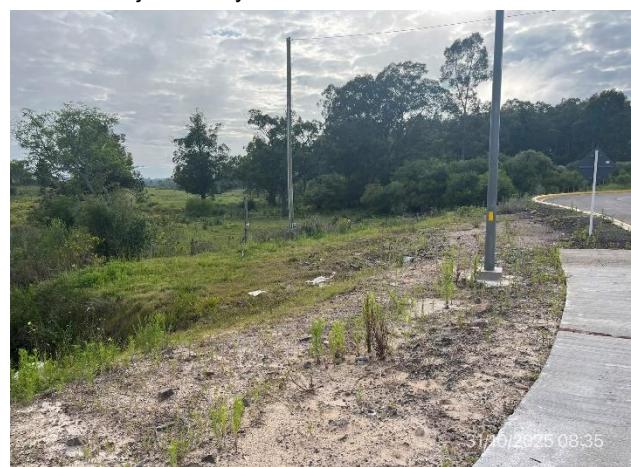
Foto 12.2-4, P01. Rotonda culminada, tapiz vegetal de la faja pública en crecimiento. Drenajes correctos.

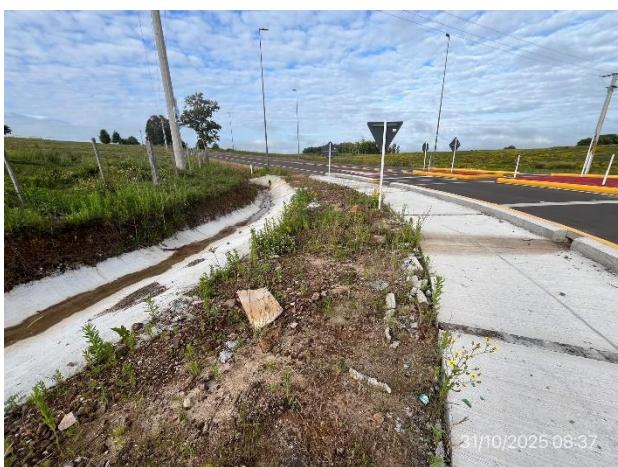
aún restan por ser recolectados y enviados a disposición final algunos ROCs. Se retoma este comentario en el apartado 7.3.

Ref.	Descripción	Requisito
03	En la rotonda de empalme entre Ruta 31 y el DTP – P01, están pendientes de recolección y disposición final algunos ROCs	Apartado 1.5 del PRA.
Evidencia: Foto 12.2-5		Código del hallazgo: RS – 10

Foto 12.2-5, P01. Rotonda culminada, quedan ROCs pendientes de ser removidos y dispuestos de forma acorde al PGA.

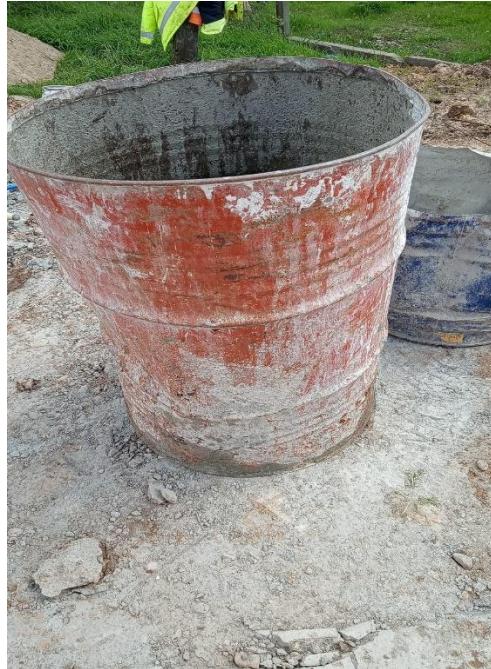
Ref.	Descripción empalme del Desvío de Tránsito Pesado con Ruta 26	Requisito
02	En la rotonda se está trabajando con hormigón en el alargue de la alcantarilla y si bien no hay evidencia de derrames, no se dispone de tanque para lavado de herramientas.	Apartado 8 del PGA.
Situación actual: cumplido		
Evidencia: Foto 12.3-1

Foto 12.3-1. Empalme DTP con Ruta 26, se colocaron tarrinas para lavado de herramientas.
