INFORME DE AUDITORIA AMBIENTAL

M/71 – Modificación de contrato 30/09/2024.

“Construcción de Doble Vía en Ruta 5, tramo 133K300 a 175K600 y rehabilitación del tramo 175K600 – 182K587.”

Fecha auditoria: 31/10/2025

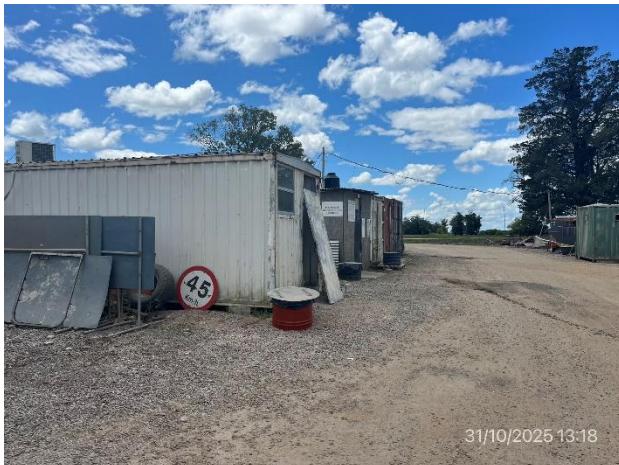
Foto 12.1-1, P03. Obrador y Planta Asfáltica de RCA SA.
Padrón rural N°10698, 1^a SC de Durazno.

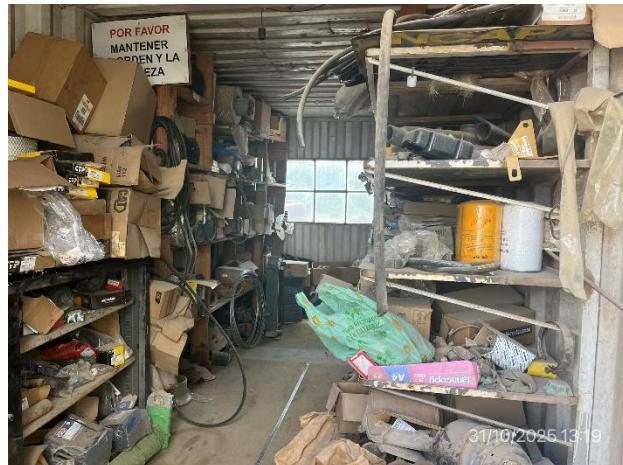
Ref.	Descripción	Requisito
07	En el obrador de RCA SA – P03 – la zona de pañol se encuentra desordenada, con presencia de residuos mezclados que no están dispuestos de forma segregada por corriente de generación.	Tabla 0-2 del PGA
Situación actual: cumplido		
Evidencia: Foto 12.1-2

Foto 12.1-2, P03. Pañol cerrado, limpieza correcta.

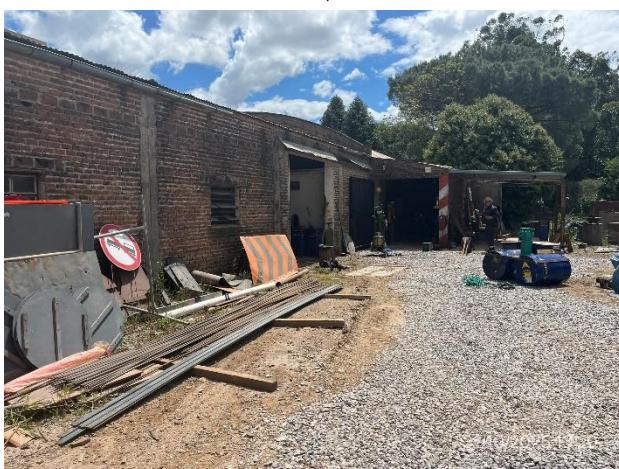
Foto 12.1-3, P03. Obrador, sector de taller mecánico.
Explanada de maniobras limpia y ordenada

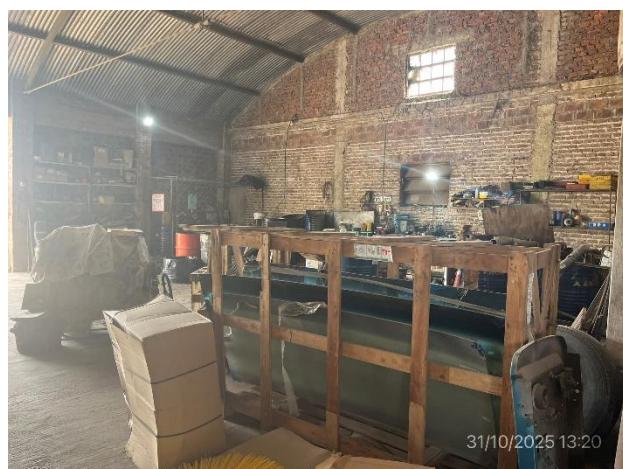
Foto 12.1-4, P03. Taller mecánico, zona de trabajo
ordenada y limpia.

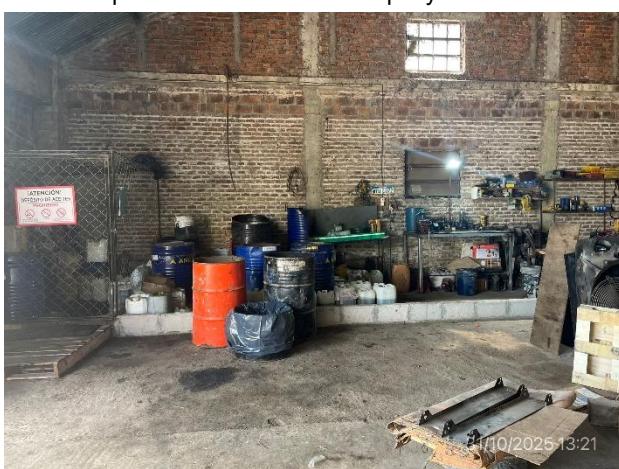
Ref.	Descripción	Requisito
04	En el obrador de RCA SA – P03 – el sector envallado previsto para alojar tarrinas de lubricantes y productos peligrosos tiene capacidad insuficiente. En consecuencia, hay tarrinas de lubricantes y baterías fuera del sector previsto	Apartado 10.2 del MAV 1998.
Situación actual: cumplido		
Evidencia: Foto 12.1-5, Foto 12.1-6

Foto 12.1-5, P03. Taller mecánico, sector envasado para
alojar tarrinas con lubricantes.

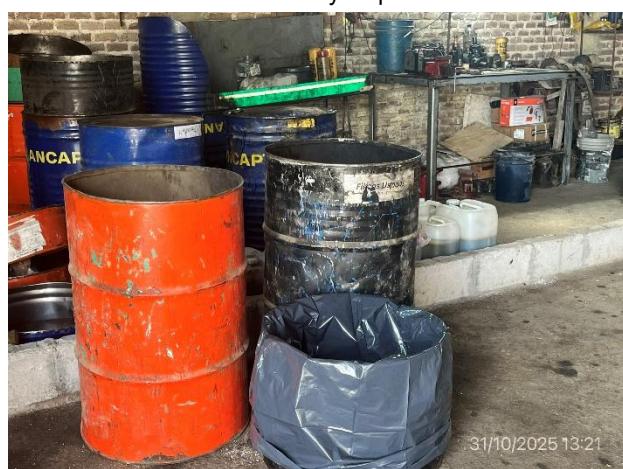
Foto 12.1-6, P03. Taller mecánico, está presente la
infraestructura para el acopio temporal de residuos.

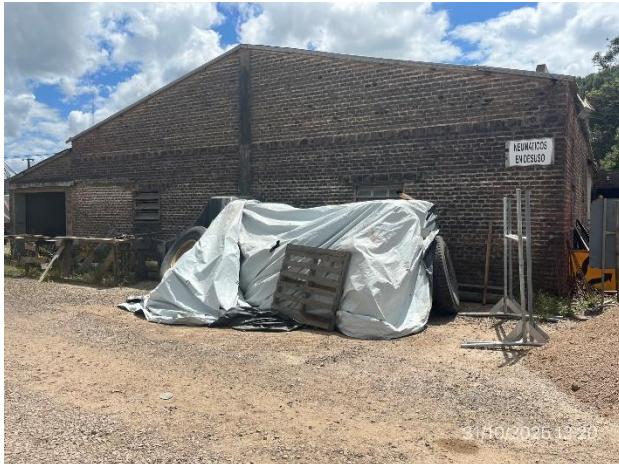
Foto 12.1-7, P03. Obrador, acopio de neumáticos con cobertura superior.

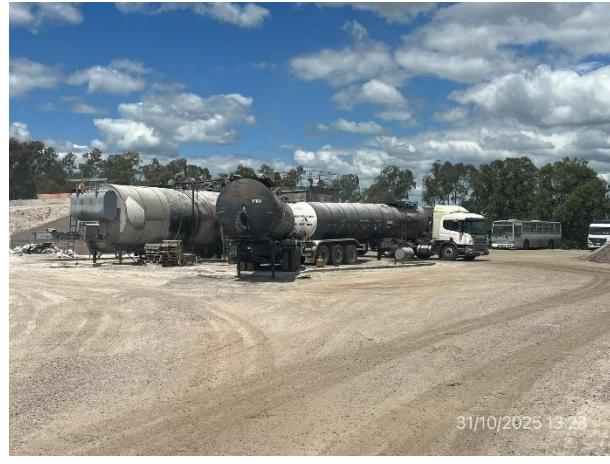
Foto 12.1-8, P03. Planta asfáltica en operación. Plataforma de acceso y maniobras ordenada y con buenas condiciones de limpieza.

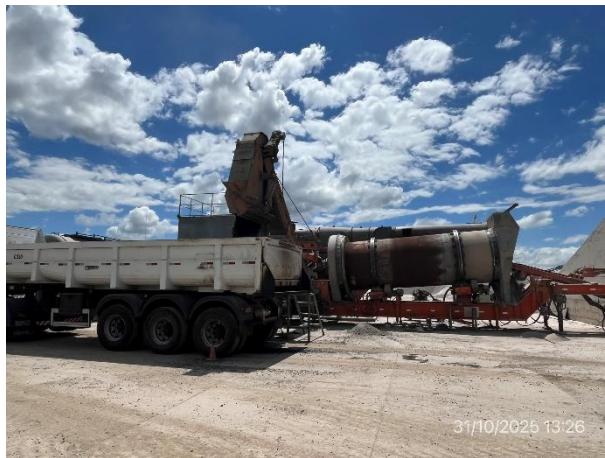
La planta asfáltica se encontró en buenas condiciones ambientales de operación. Durante la recorrida, la misma se encontraba en operación con emisiones tenues de gases y de material particulado. En general la zona de maniobras se encontró ordenada y libre de derrames y residuos. Sin embargo, se comprobó que la empresa removió parcialmente el envallado perimetral en uno de sus extremos, dejándolo con una capacidad de retención muy reducida en comparación con el volumen almacenado por el tanque de asfalto. Se retoma este comentario en el apartado 7.2.

Foto 12.1-9, P03. Planta Asfáltica en funcionamiento, proceso de carga de cazamba en proceso.

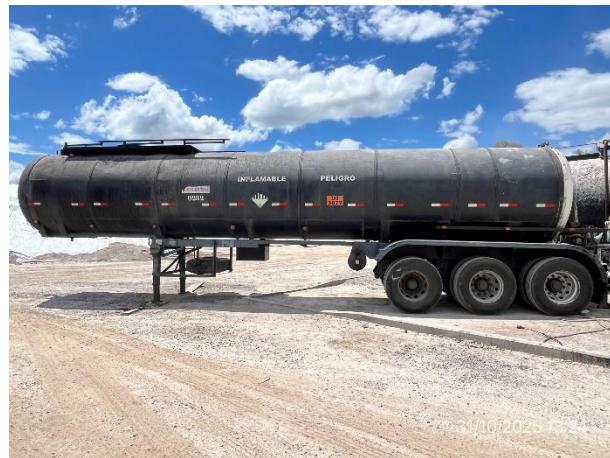
Ref.	Descripción	Requisito
01	En la planta asfáltica – P03 – parte del envallado perimetral fue removido. De tal modo, la capacidad de retención de derrames quedó muy comprometida en comparación con el volumen de hidrocarburos almacenados en el sector.	Apartado 10.2 del MAV 1998
Tipo de NC: 2		Código del hallazgo:
Evidencia: Foto 12.1-10		PEL – 6

Foto 12.1-10, P03. Planta Asfáltica. Se rebajó la cota de contención del envallado perimetral, reduciendo su capacidad de almacenaje.

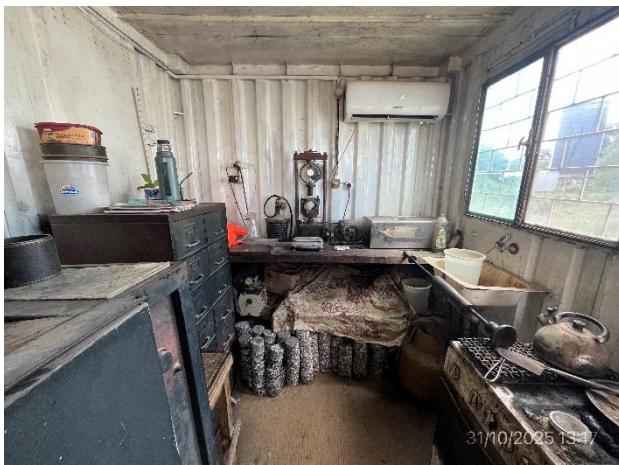
Foto 12.1-11, P03. Planta asfáltica, laboratorio de asfaltos con buenas condiciones de orden y limpieza.

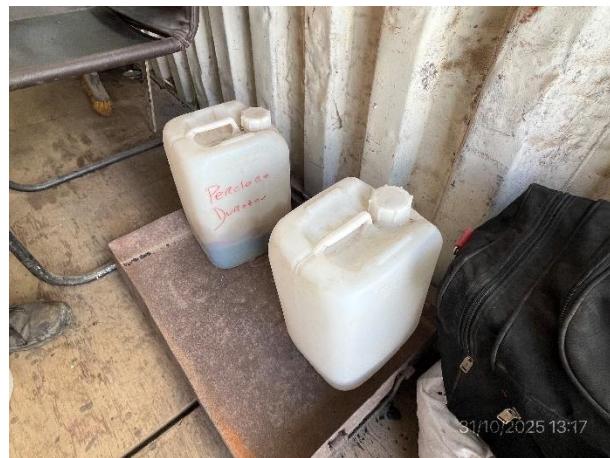
El laboratorio de asfaltos se encontró ordenado, con el residuo líquido contaminante de percloroetileno usado alojado en bidones contenidos por una bandeja.

Foto 12.1-12, P03. Laboratorio de asfaltos, percloroetileno usado en recinto cerrado y alojado en bandeja con contención.

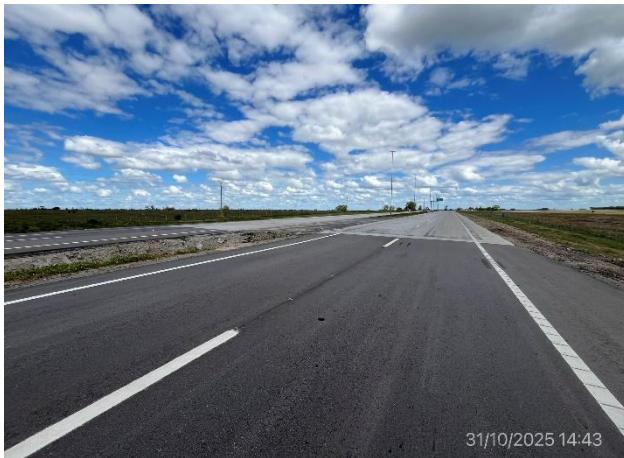
Foto 12.2-1, P01. Inicio de tramo. Ruta 5 progresiva 133K300. Empalme con contrato CREMAF Ruta 5 Tramo II.

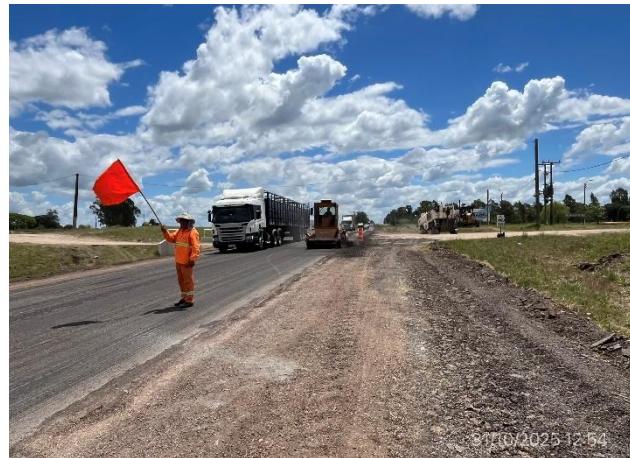
Foto 12.2-2, P07. Frente de obra. Ruta 5 progresiva 178K700 a (+).

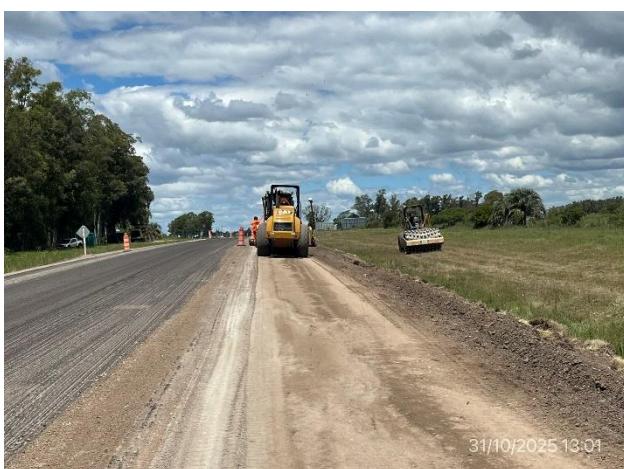
Foto 12.2-3, P07. Perfilado y cementado de base granular en ejecución

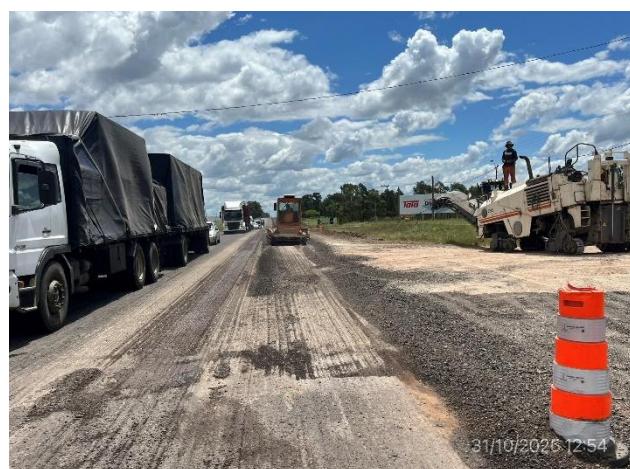
Foto 12.2-4, P07 Escarificado de pavimento existente en ejecución

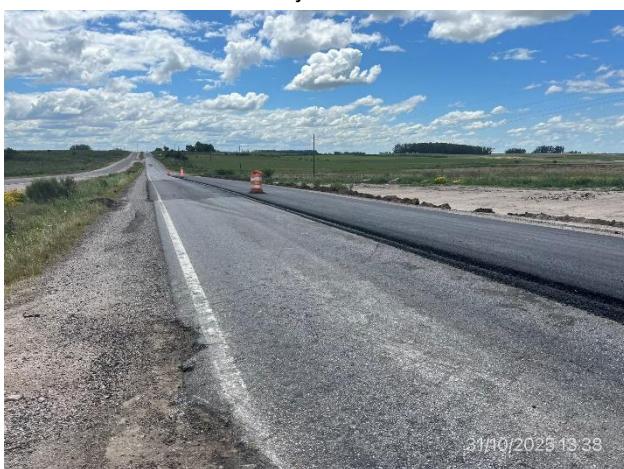
Foto 12.2-5, P07. Tramo de senda a (-) con recapado ejecutado en media calzada

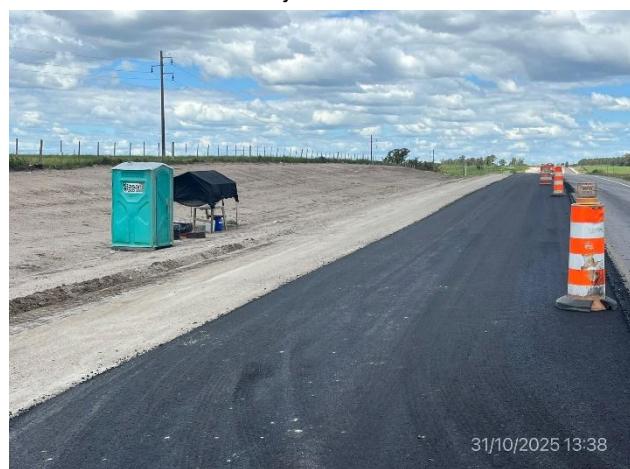
Foto 12.2-6, P07. Campamento provisorio, zona limpia y ordenada. Está disponible la infraestructura para acopio temporal de residuos segregados por corriente.

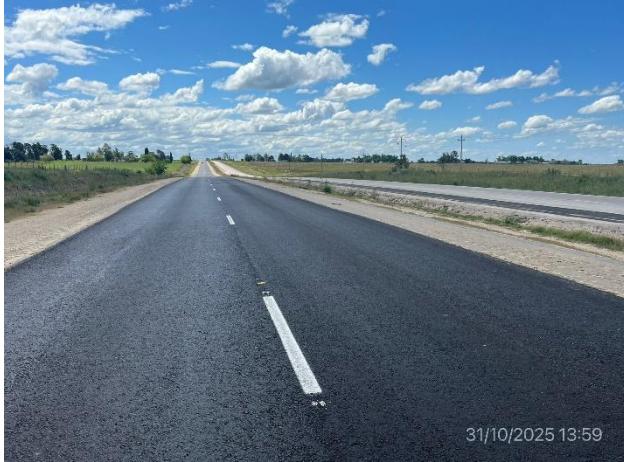
Foto 12.2-7, Ruta 5. Tramo con senda a (-) recapado y con señalización horizontal parcialmente ejecutada.

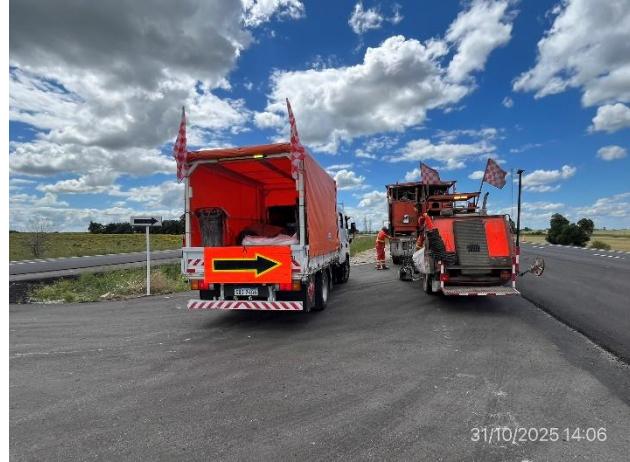
Foto 12.2-8, P08. Frente de obras, del subcontrato de señalización. Ruta 5 progresiva 148K600

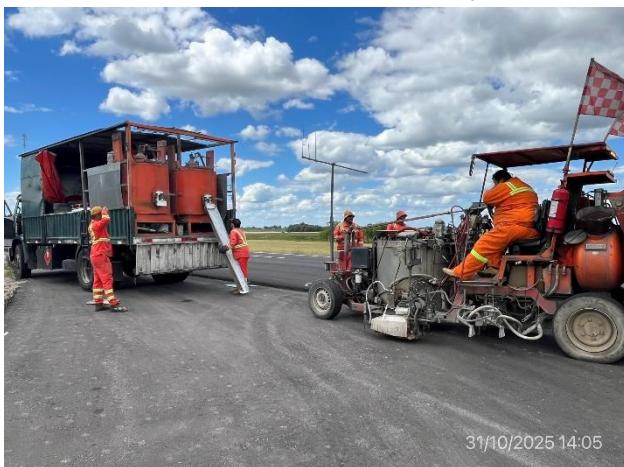
Foto 12.2-9, P08. Zona de trabajo limpia y ordenada, acorde al PGA de la subcontratista.

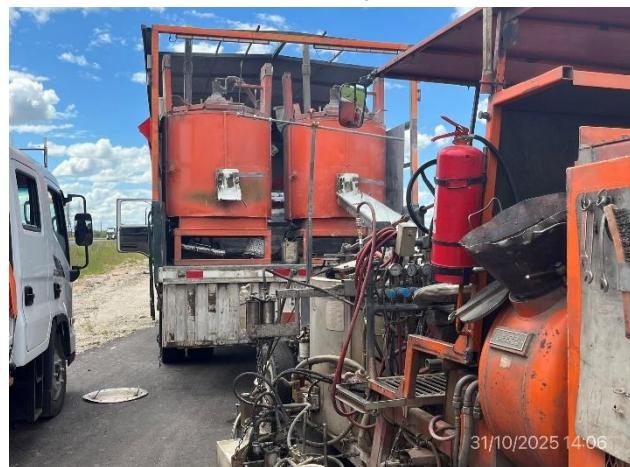
Foto 12.2-10, P08. Infraestructura de trabajo correcta, no hay presencia de ROCs ni de efluentes.

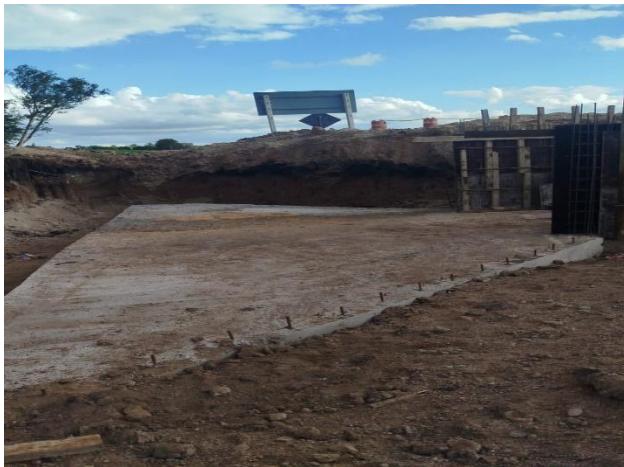
Ref.	Descripción	Requisito
03	En el frente de obras de la empresa en alargue de alcantarilla se estibaron insumos y equipos en zona inundable	Apartado 9.8 del MAV 1998
Situación actual: cumplido		
Evidencia: Foto 12.3-1, Foto 12.3-2

Foto 12.3-1. Alargue de alcantarilla en Ruta 5 progresiva 145K100 a (+). Se retiraron los elementos ubicados en zona inundable

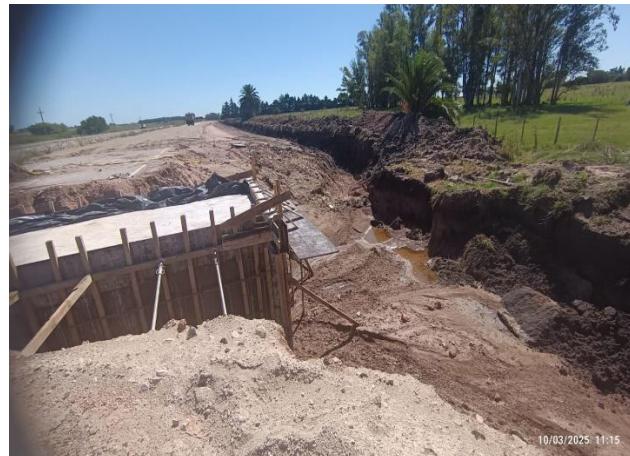
Foto 12.3-2. Alargue de alcantarilla en Ruta 5 progresiva 145K100 a (+). Zona inundable libre de ROCs y otros elementos de construcción.

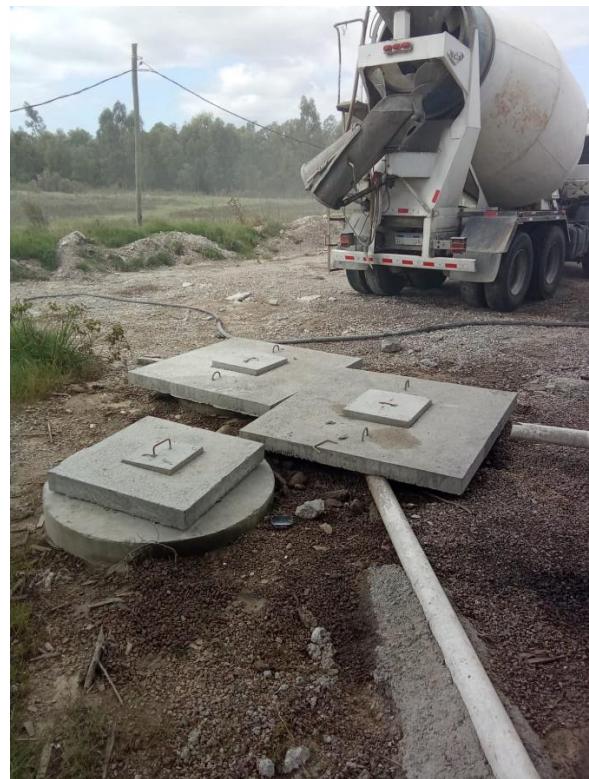
Ref.	Descripción	Requisito
06	En el obrador de RCA SA – P03 – la zona de lavadero de camiones tiene una trampa de arenas que no permite su inspección y recolección oportuna de arenas oleosas previo a que la trampa esté colmada y se produzca el desborde.	Tabla 0-2 del PGA
Situación actual: cumplido		
Evidencia: Foto 12.3-4

Foto 12.3-4. P03, Obrador. Se construyeron puntos de inspección en la cámara de retención de arenas oleosas.
