INFORME DE AUDITORIA AMBIENTAL

P/41 – Ampliación de Contrato 12/09/2024.

“Construcción de un nuevo Puente sobre el río San Salvador y rehabilitación de los accesos desde Ruta 105 empalmando con el desvío actual en la intersección con Camino de la Tablada.”

Fecha auditoria: 24/10/2025

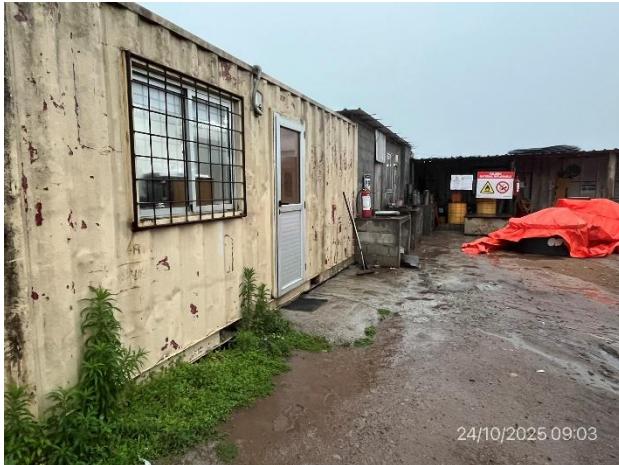
Foto 12.1-1, P04. Obrador y planta asfáltica de Techint SACI. Padrón rural N° 950, 7^a S.C. de Soriano.

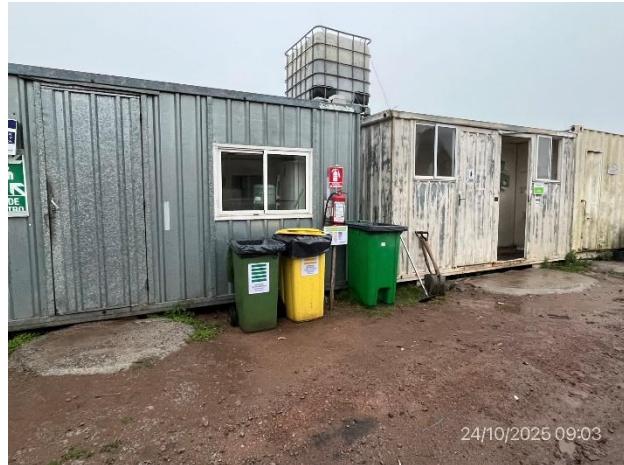
Foto 12.1-2, P04. Obrador, estación para acopio segregado de residuos y tanque de agua no potable.

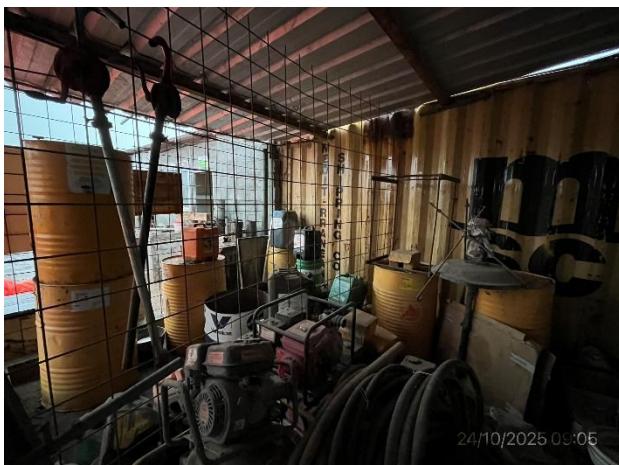
Foto 12.1-3, P04. Obrador, recinto techado y cerrado para acopio acopio de lubricantes y productos químicos.

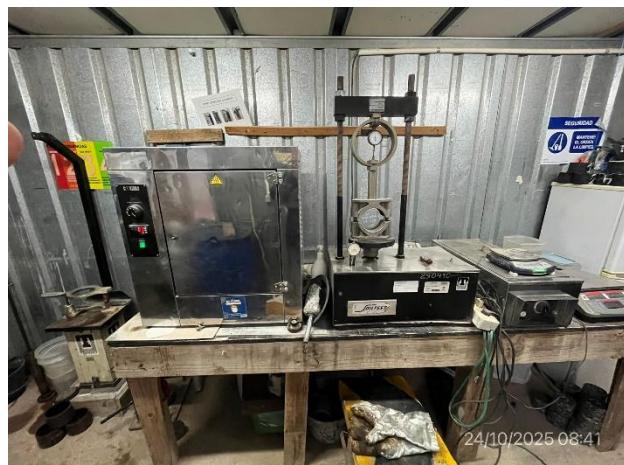
Foto 12.1-4, P04. Laboratorio de asfaltos, buenas condiciones de orden y limpieza.

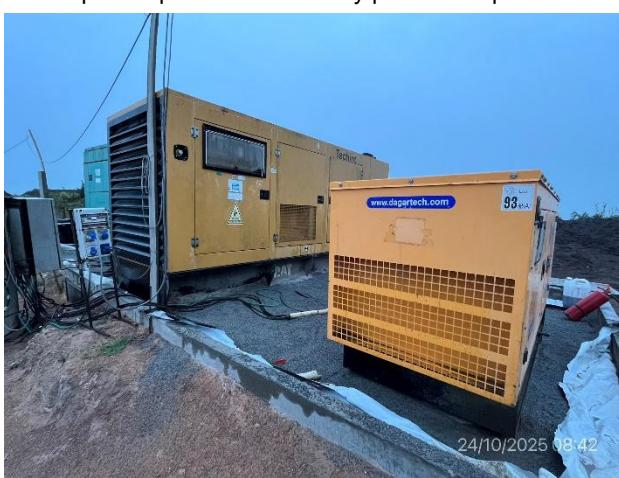
Foto 12.1-5, P04. Generadores eléctricos en recinto envallado impermeable.

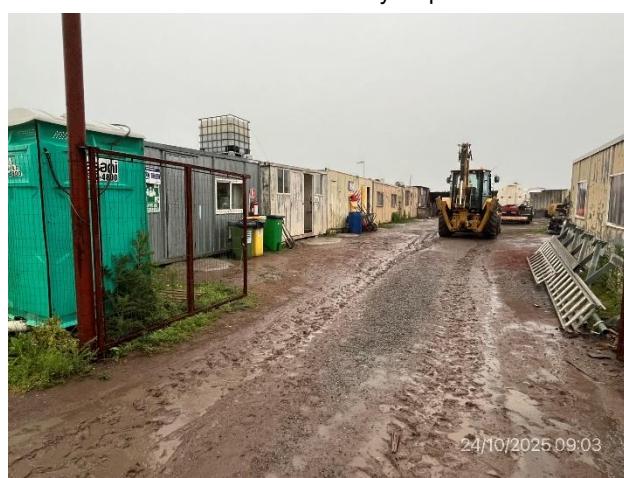
Foto 12.1-6, P04. Explanada de maniobras, buenas condiciones de orden y limpieza

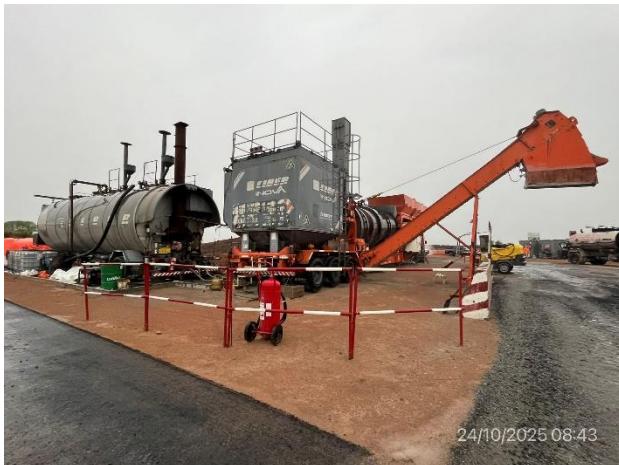
Foto 12.1-7, P04. Planta asfáltica, momentáneamente sin operación debido a condiciones climáticas. Buenas condiciones de orden y limpieza

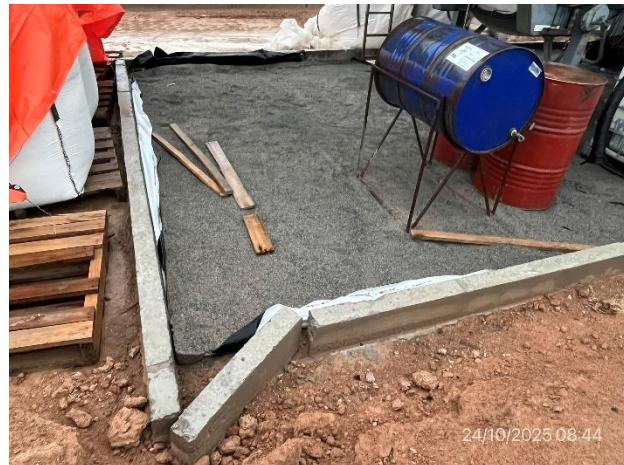
Respecto de la planta asfáltica, se comprobó que las condiciones de orden y limpieza eran correctas. No obstante, un sector del envallado perimetral estaba dañado con lo cual se perdió su estanqueidad original. Se retoma este comentario en el apartado 7.3

Ref.	Descripción	Requisito
04	El envaliado perimetral de la planta asfáltica tiene un sector dañado, lo cual provoca su pérdida de estanqueidad	Apartado 6.2 del MAV 2015.
Evidencia: Foto 12.1-8		Código del hallazgo: PEL – 6

Foto 12.1-8, P04. Planta asfáltica, el envallado perimetral está dañado y perdió la estanqueidad original.

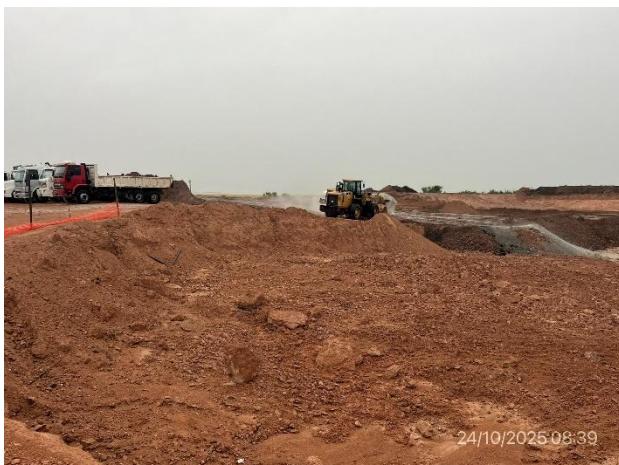
Por su parte, la cantera de Obra Pública, ubicada en el padrón N°950 de la 7^a Sección Catastral de Soriano en el predio del obrador y utilizada para la ejecución de la ataguía, explotada por Suelo Firme SRL según el Exp. 2024/36001/9873 del 09/08/2024 para la extracción de hasta 87500 m³ de tosca, contó con AAO vigente hasta Agosto 2025. Con fecha 04/08/2025, la empresa solicitó a

Ref.	Descripción	Requisito
02	No hay evidencia de que la cantera de Obra Pública, ubicada en el padrón N°950 de la 7 ^a Sección Catastral de Soriano – P04, haya extendido el plazo de vigencia de la AAO en DINACEA, cuyo vencimiento fue en Agosto 2025	Art. 2 del Dec 349/006
Tipo de NC: 1		Código del hallazgo:
Evidencia: Nota de Suelo Firme SRL a DINACEA del 04/08/2025		CMP – 8.

Foto 12.1-9, P04. Cantera de Obra Pública de tosca.

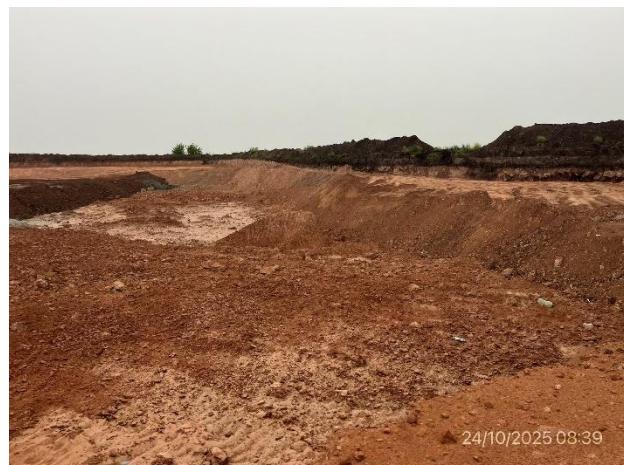
Foto 12.1-10, P04. Cantera, frente de explotación en buenas condiciones de orden y limpieza

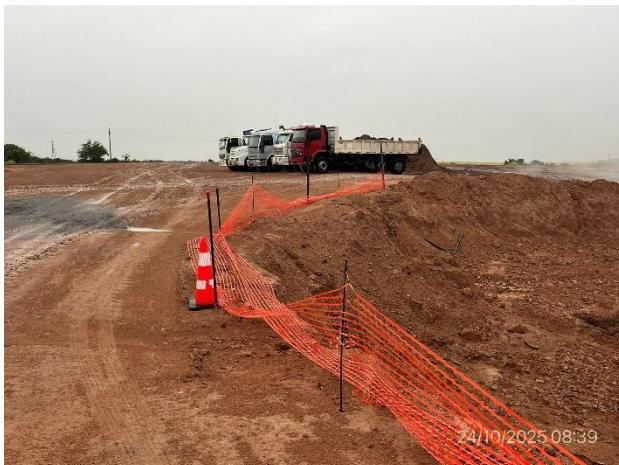
Foto 12.1-11, P04. Cantera de tosca, explanada de maniobras.

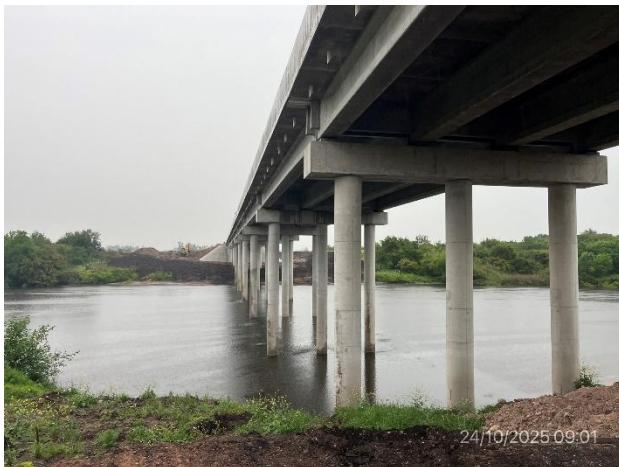
Foto 12.2-1, P01. Nuevo Puente en obra sobre río San Salvador.

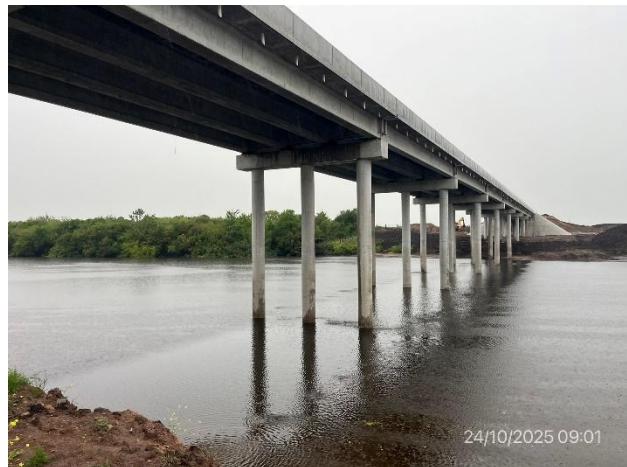
Foto 12.2-2, P01. Estructura del nuevo puente terminada, pilas, vigas y dinteles ejecutados.

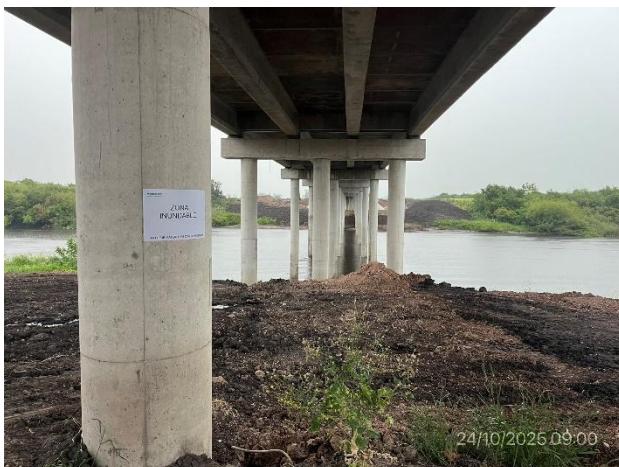
Foto 12.2-3, P01. Zona inundable correctamente demarcada. Planicie de inundación limpia y libre de ROCs.

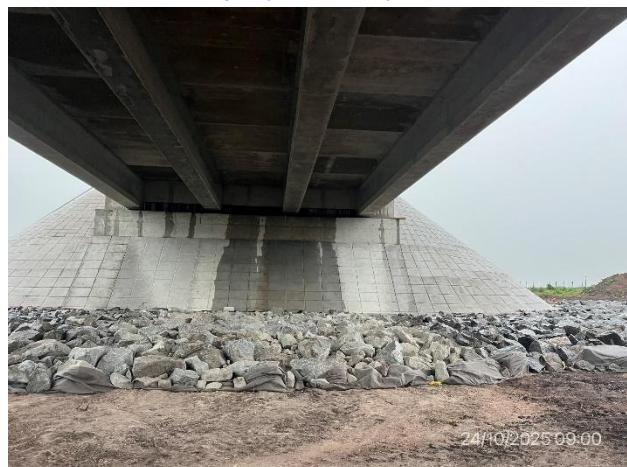
Foto 12.2-4, P01. Protección con rocas de cuartos de cono ejecutada..

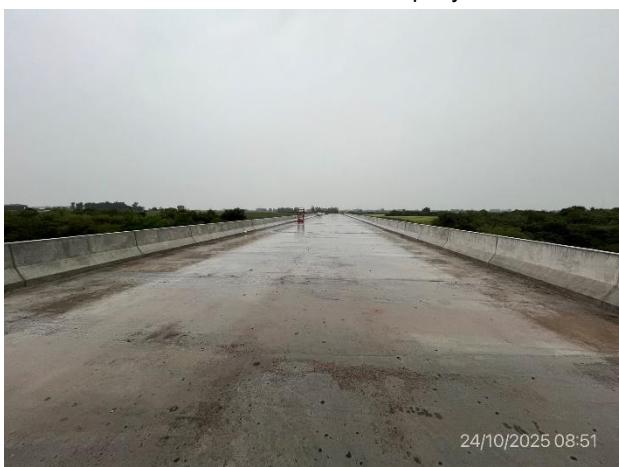
Foto 12.2-5, P01. Puente sobre río San Salvador, tablero y vigas New Jersey terminadas.

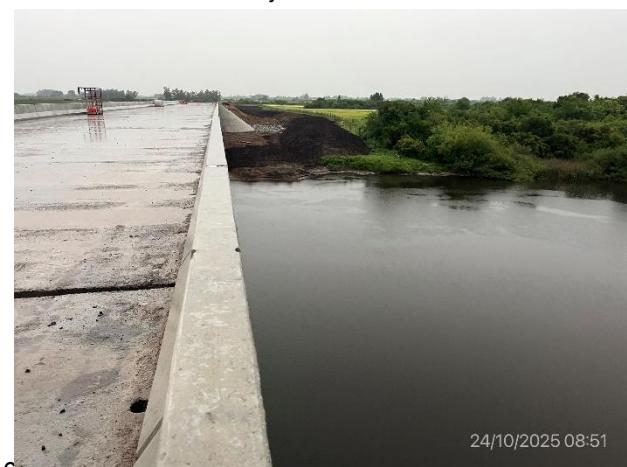
En la recorrida a la obra, se comprobó que la estructura principal del puente está terminada, con el tablero, las vigas New Jersey y los enrocados de protección ejecutados. Se comprobó que la ataguía granular fue desmantelada, y que el curso del río San Salvador escurría en condiciones normales, aunque está pendiente la ejecución de batimetrías que confirmen la total remoción de esa ataguía granular. Se retoma este comentario en el apartado 9.

Foto 12.2-6, P01. Curso del río San Salvador con buenas condiciones de escurrimiento, no se observa la presencia de la ataguía granular.

Se sugiere asimismo iniciar la realización las batimetrías requeridas para verificar la remoción total de la ataguía granular.

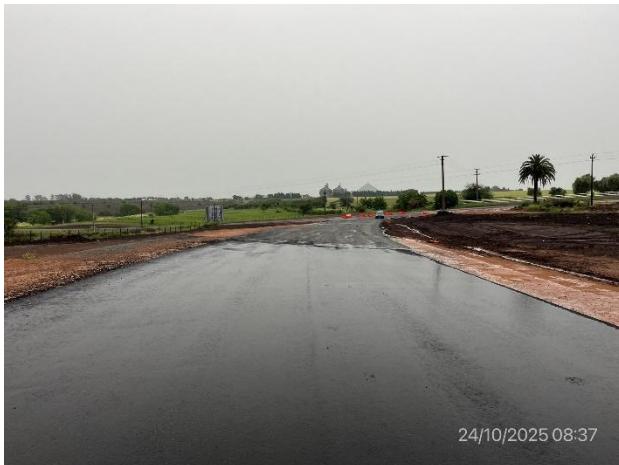
Foto 12.2-7, P02. Acceso Norte a nuevo puente sobre río San Salvador, empalme con Ruta 105

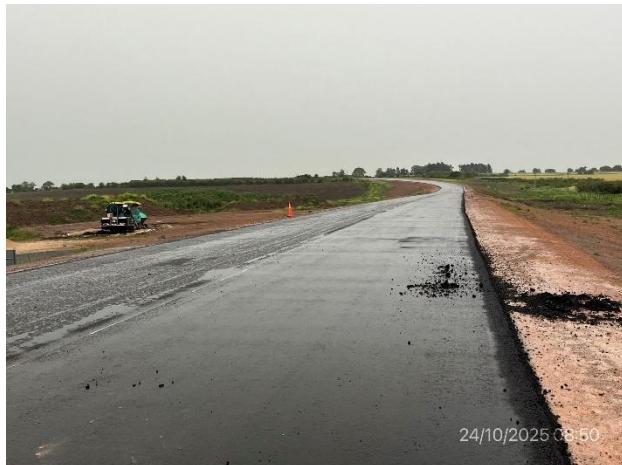
Foto 12.2-8, Accesos a nuevo puente sobre río San Salvador, carpeta de rodadura en ejecución.

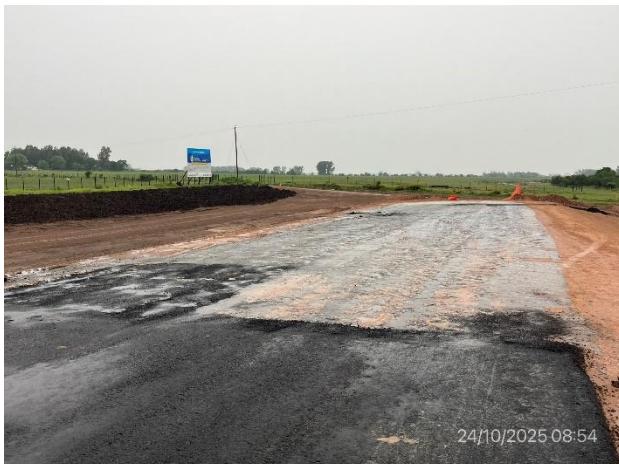
Foto 12.2-9, P03. Acceso Sur a nuevo puente sobre río San Salvador, empalme con Cº a la Tablada.
