INFORME DE AUDITORIA AMBIENTAL DE CIERRE

C/147 – Ampliación y Modificación de contrato
24/07/2024 ítem “A”.

“Ruta 31, tramo 27K000 – 40K000“

Empresa constructora: Serviam SA

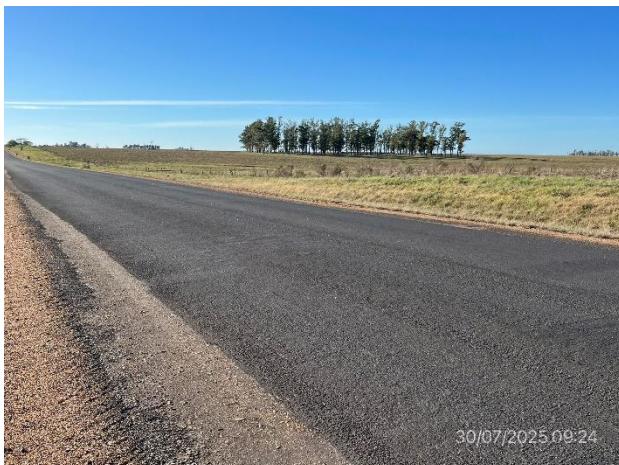
Foto 12.1-3, Ruta 31. Obras terminadas, nueva carpeta en Slurry Seal ejecutada.

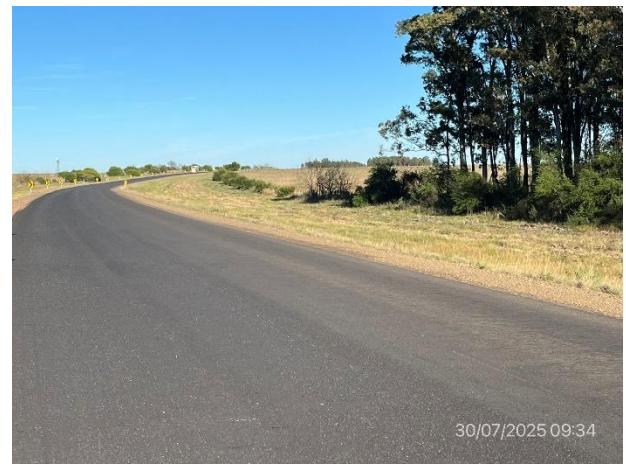
Foto 12.1-4, Ruta 31. Obras terminadas, están pendientes de ejecutar las obras de señalización.

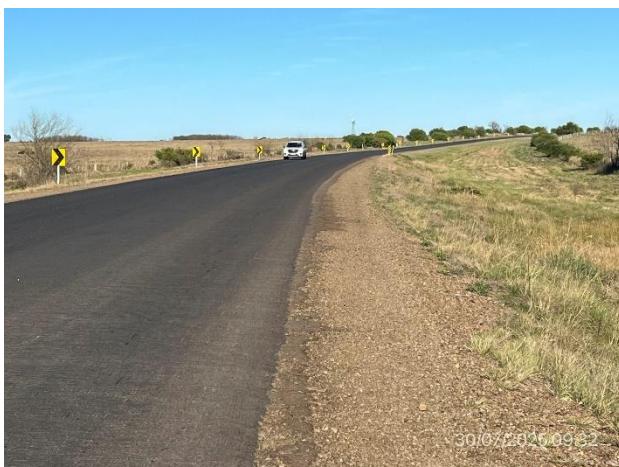
En el tramo de obras terminadas se pudo constatar que en general, las tareas declaradas en el PRA de la obra fueron ejecutadas. Las zonas de obra se encontraron limpias y libres de ROCs, y la faja pública de Ruta 31 del tramo auditado se encontró en buenas condiciones.

Foto 12.1-5, Ruta 31. Obras terminadas, faja pública inalterada tras la ejecución de la obra.
