INFORME DE AUDITORIA AMBIENTAL DE CIERRE

Obra M/87 – Contrato básico 28/09/2023 y Modificación de contrato 19/07/2024.

“Mantenimiento Apoyo a Regionales, Circuito Durazno. Ruta 19, tramo 0K000 – 9K600”

Fecha auditoria: 10/11/2025

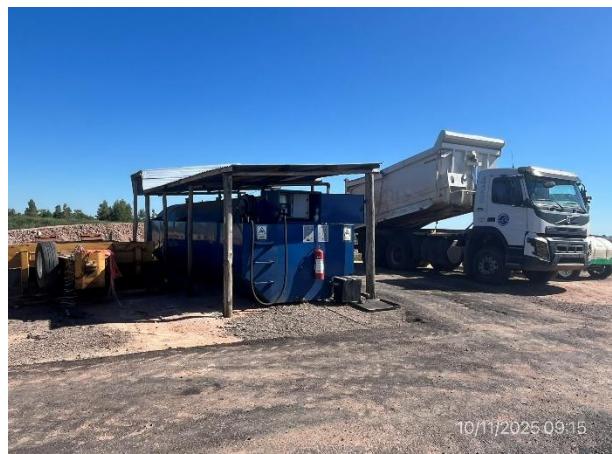
Foto 12.1-2, P03. Obrador, tanque de combustible con envallado perimetral correcto, garantiza estanqueidad.

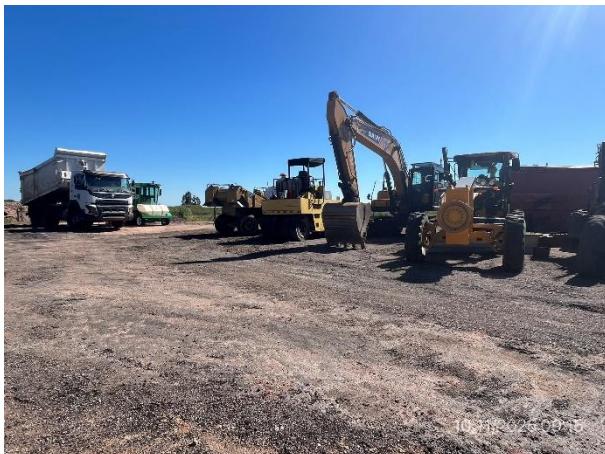
Foto 12.1-3, P03. Obrador. Plataforma de maniobras en buenas condiciones de orden y limpieza.

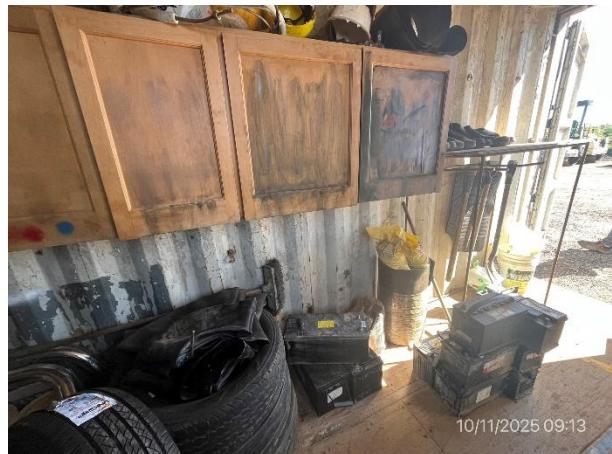
El pañol se encontró en buenas condiciones de orden y limpieza. Sin embargo, en ese pañol se acopiaron baterías sin ningún tipo de contención capaz de contener eventuales derrames líquidos contaminantes. Se retoma este comentario en el apartado 0

Ref.	Descripción	Requisito
05	En el pañol ubicado en el obrador – P03, las baterías no cuentan con ningún elemento de contención para contener eventuales derrames contaminantes, tales como bandejas u otro medio.	Apartado n°1 del PGA
Evidencia: Foto 12.1-4		Código del hallazgo: PEL – 4

Foto 12.1-4, P03. Pañol. Buenas condiciones de orden, pero las baterías no cuentan con contención estanca.

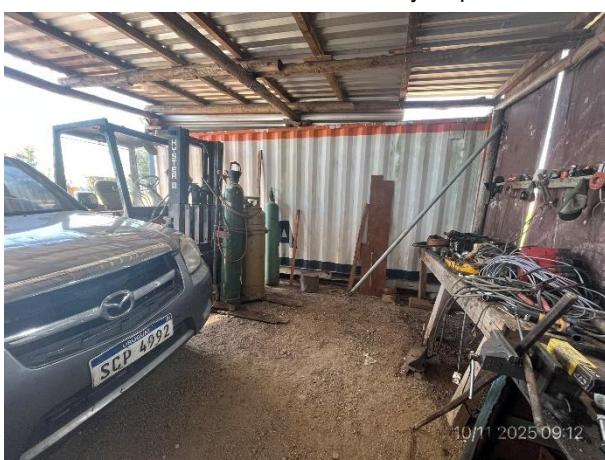
Foto 12.1-5, P03. Obrador, taller de herrería cerrado y techado. Buenas condiciones de orden y limpieza.

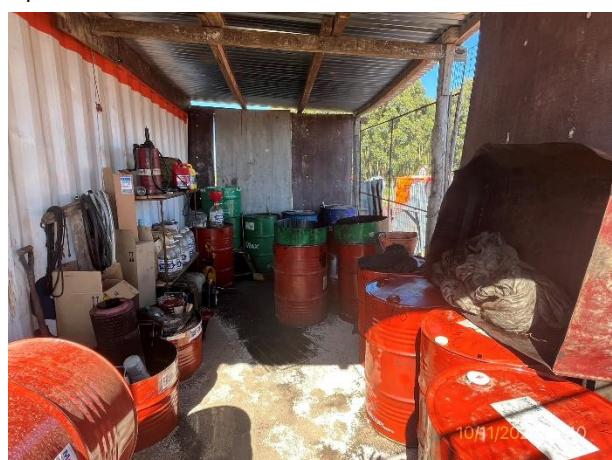
Foto 12.1-6, P03. Obrador, recinto techado y envallado para acopio de lubricantes.

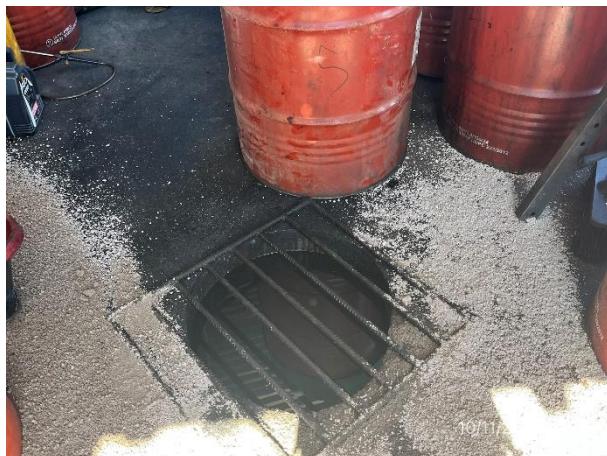
Foto 12.1-7, P03. Obrador, el recinto de lubricantes cuenta con cámara de retención de aguas oleosas.

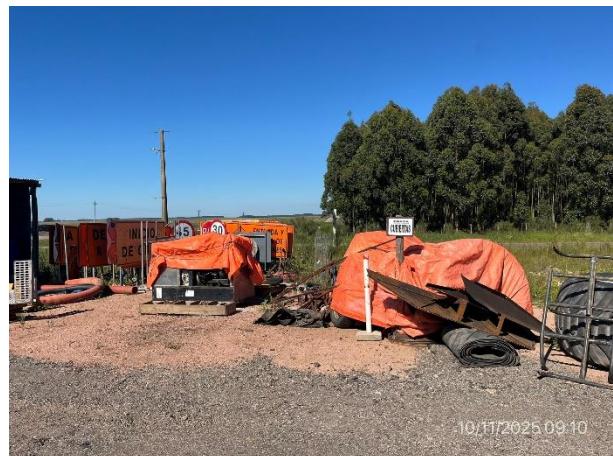
Foto 12.1-8, P03. Obrador, acopio de cubiertas con cobertura plástica.

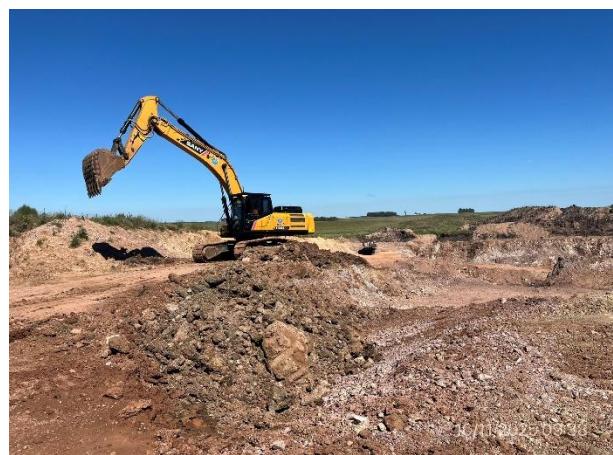
Durante la auditoría ambiental también se recorrió el predio de la cantera de balasto, comprobando que se estaban realizando tareas de excavación y acarreo de balasto por medio de retroexcavadoras y cazambas. En ese predio, estaban incompletas las infraestructuras para el acopio de residuos segregados por corriente de generación, según prevé el PGA del contrato. Tampoco contaba con los servicios de bienestar para los operarios que requiere la normativa laboral vigente. Se retoman estos comentarios en el apartado 7.2.

Ref.	Descripción	Requisito
02	En la cantera de balasto – P04 – no dispone de elementos para gestión de contingencias acordes al PACo del contrato, ni de los servicios de bienestar requeridos por la normativa vigente	Cap. II del Dec 125/014. Plan de contingencias del contrato
Tipo de NC: 1		Código del hallazgo: EA – 8.
Evidencia: Foto 12.1-10, Foto 12.1-11

Foto 12.1-10, P04. Cantera de balasto, frente de explotación activo. No están presentes los elementos para gestión de contingencias ambientales.

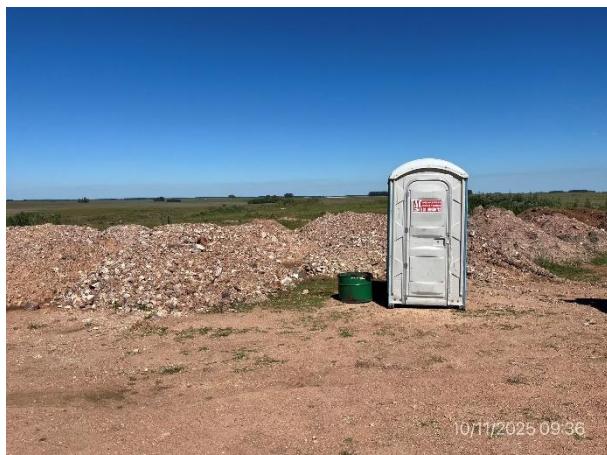
Foto 12.1-11, P04. Cantera de balasto, los servicios de bienestar para los operarios y la infraestructura para acopio temporal de residuos son precarios.

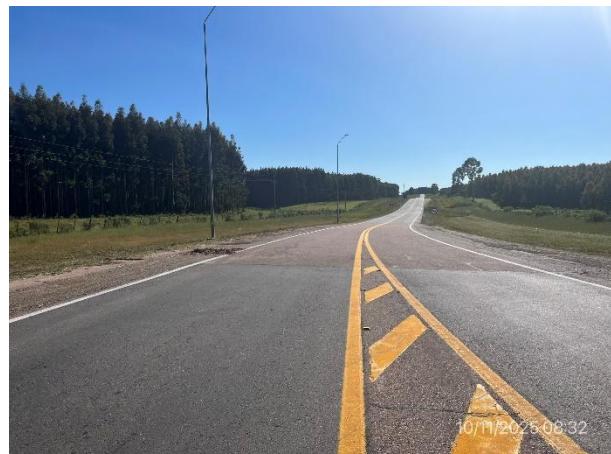
Foto 12.2-2, Ruta 19. Obras terminadas, señalización horizontal ejecutada.

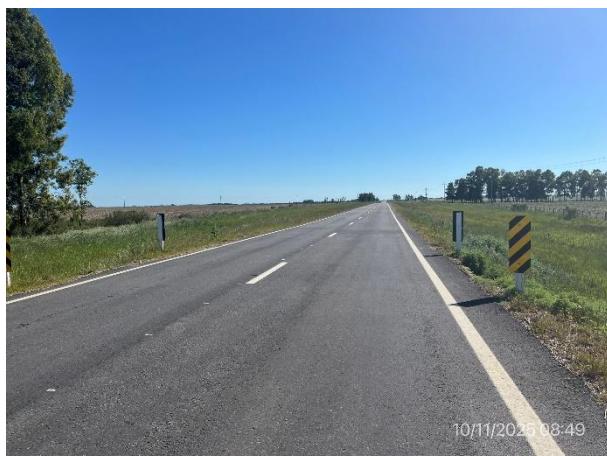
Foto 12.2-3, Ruta 19. Rehabilitación del tramo completado, nueva calzada en mezcla asfáltica ejecutada

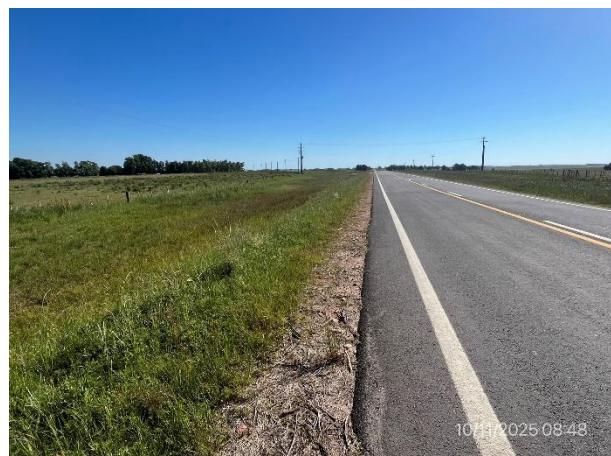
La faja pública de la Ruta 19, no abarcada por el contrato, se encontró en buenas condiciones, sin restos de ROCs u otro tipo de residuos.

Foto 12.2-4, Ruta 19. Faja pública en buenas condiciones de empastado vegetal y libre de ROCs u otros residuos imputables a la obra.
