INFORME DE AUDITORIA AMBIENTAL

CREMAF Ruta 9 – Modificación de contrato
09/07/2025, Ítem IV.

*“Obras complementarias: Ruta 16, tramo
Castillos – Aguas Dulces”.*

20/11/2025

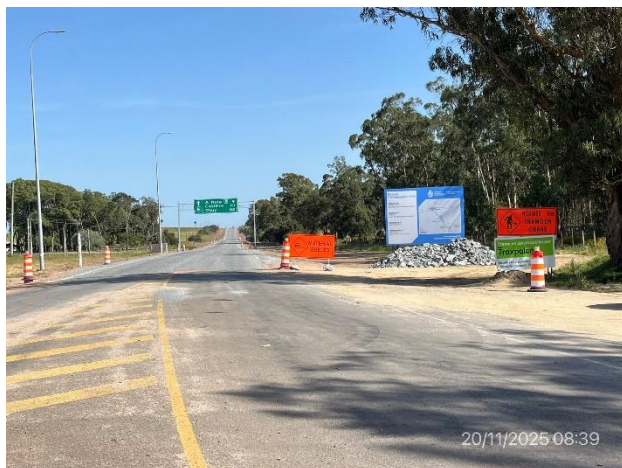
Foto 12.1-1, P01. Inicio de tramo, Ruta 16 progresiva 0K000.

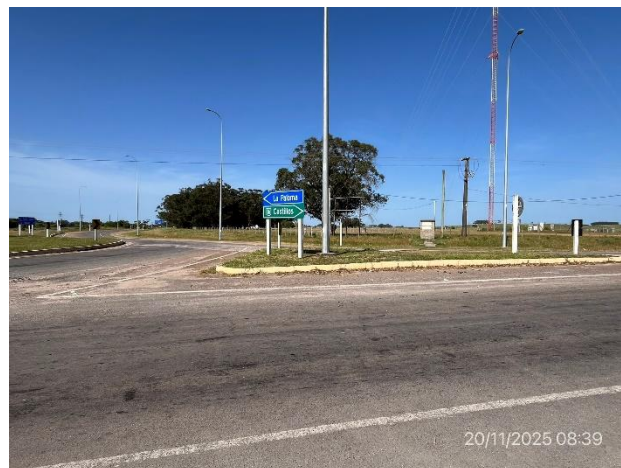
Foto 12.1-2, P01. Inicio de tramo. Empalme con Ruta 10, acceso a Balneario Aguas Dulces.

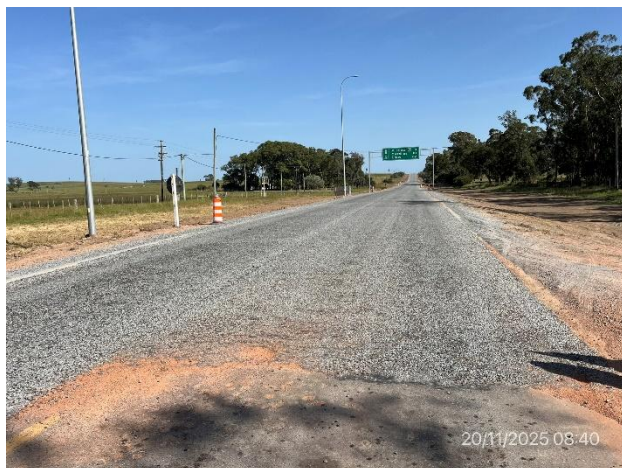
Foto 12.1-3. Tramo parcial de Ruta 16 con carpeta de rodadura en tratamiento bituminoso.

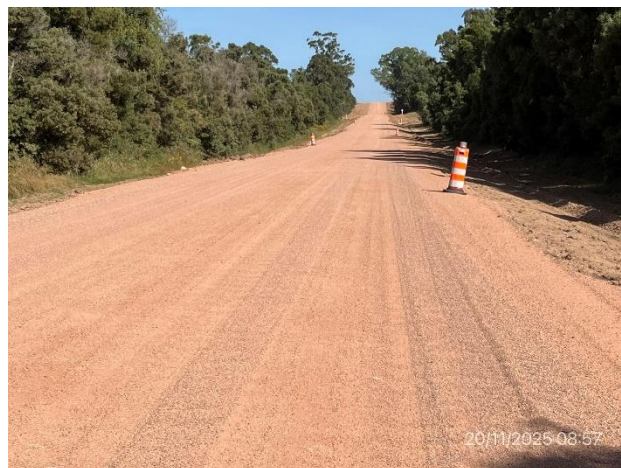
Foto 12.1-4. Tramo parcial de Ruta 16 con plataforma ensanchada y base granular previo a cementado

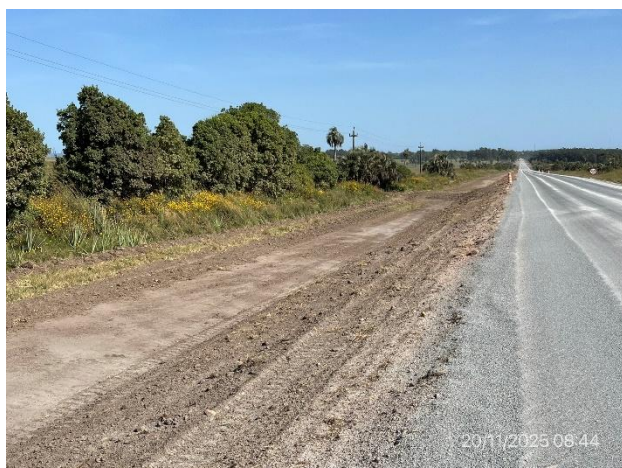
Foto 12.1-5. Tramo parcial de Ruta 16 con plataforma ensanchada y cuneta conformada

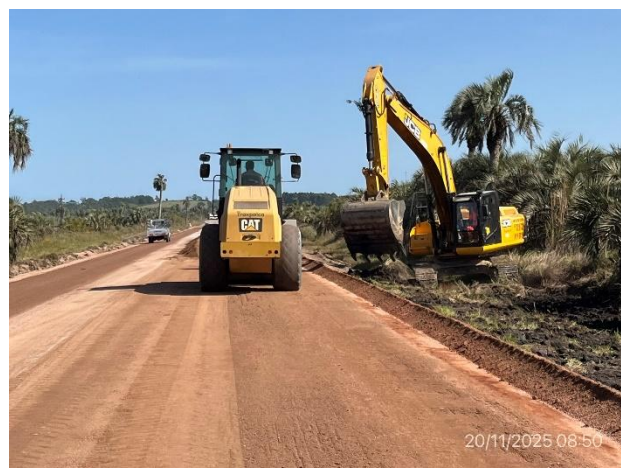
Foto 12.1-6, P06. Frente de obras, Ruta 16 progresiva 4K100. Ensanche de plataforma en ejecución

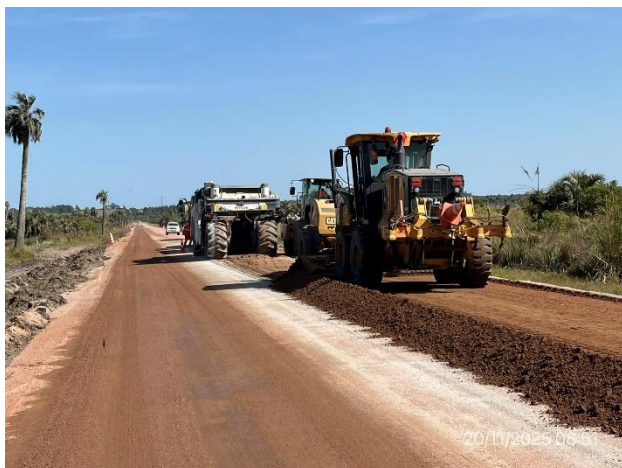
Foto 12.1-7, P06. Frente de obras, cementado de base granular en ejecución.

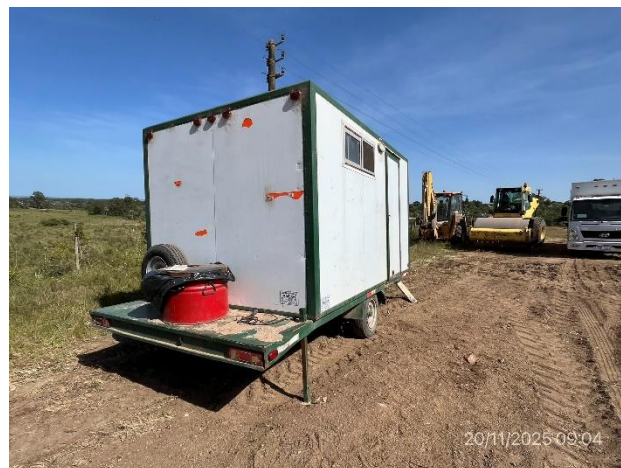
Durante la recorrida al tramo de Ruta 16 en obras se comprobaron diferentes grados de avance por tramos. Hacia la zona del Balneario Aguas Dulces la carpeta de rodadura en tratamiento bituminoso se encuentra parcialmente completada. En ese momento, el frente de obras se ubicaba en la progresiva 4K100 – P06, donde se estaban realizando tareas de reciclado de la base granular con cemento portland. En ese punto el campamento móvil estaba montado con servicios de bienestar para el personal correctos, aunque la infraestructura para el acopio de residuos estaba incompleta ya que el camión de apoyo no tenía la posibilidad de transportar y contener residuos peligrosos. Con fecha 26/11/2025, la empresa remitió evidencia – Foto 12.3-1 Foto 12.3-3, P04. Se construyó perímetro

Foto 12.1-8. P06. Campamento móvil, están presentes los servicios de bienestar. La infraestructura para acopio de residuos está incompleta.

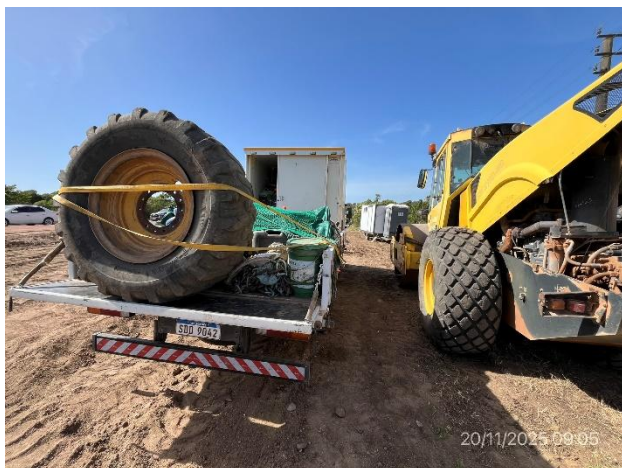
Foto 12.1-9. P06. Campamento móvil, el móvil de apoyo no lleva bandejas para contener eventuales derrames en caso de transportar bidones con hidrocarburos.

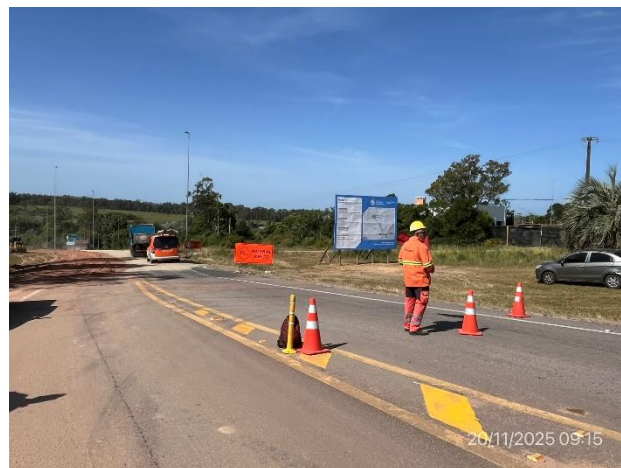
Foto 12.1-10, P02. Fin del tramo, Ruta 16 progresiva 9K600. Acceso Sur a Castillos.

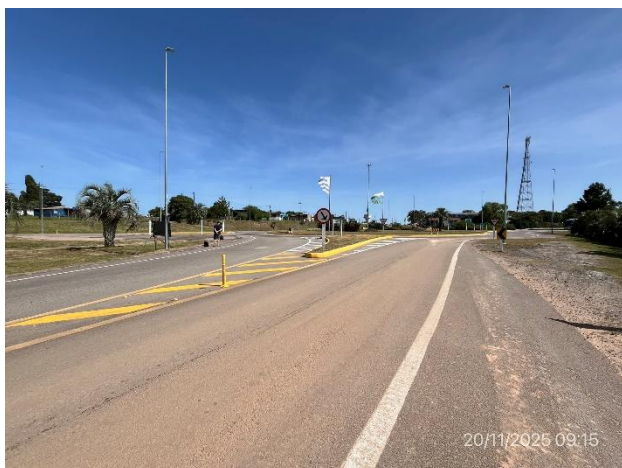
Foto 12.1-11, P02. Fin del tramo, empalme con Ruta 9.

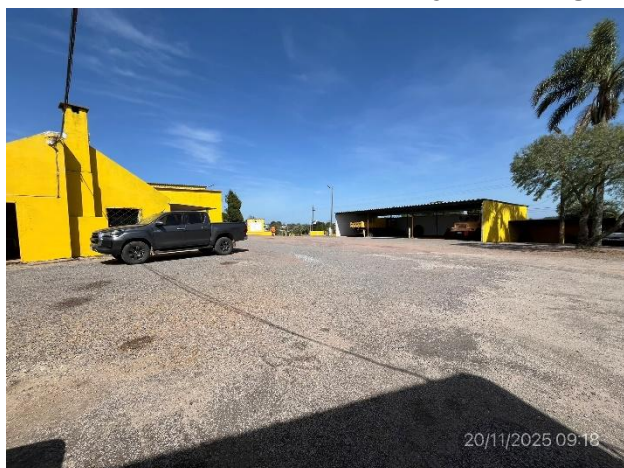
Foto 12.2-1, P04. Campamento provisorio de Traxpalco SA, destacamento DNV – MTOP de la ciudad de Castillos.

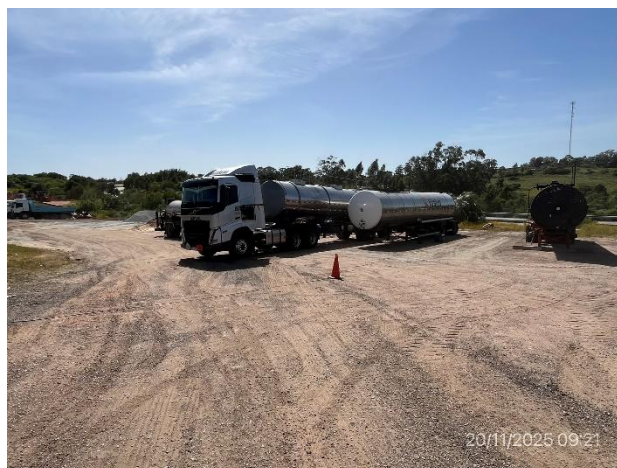
Foto 12.2-2, P04. Explanada de maniobras y estacionamiento de camiones y cisternas de asfalto.

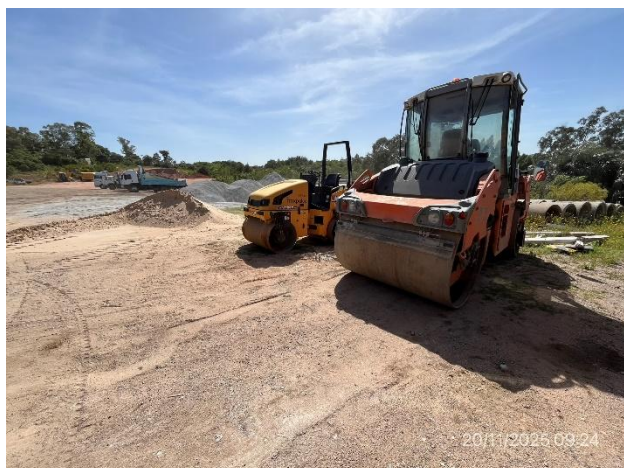
Foto 12.2-3, P04. Explanada de estacionamiento de maquinaria

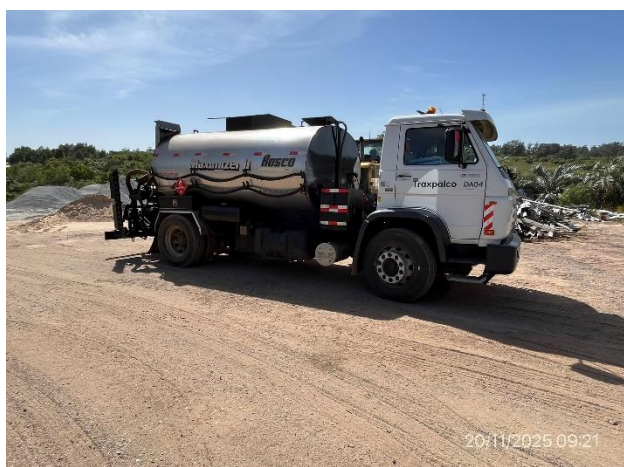
En ese predio, al momento de la auditoría las condiciones de orden y limpieza eran correctas, estaba disponible la infraestructura para el acopio temporal de residuos y el laboratorio de asfaltos, aún sin actividad, estaba en buenas condiciones de orden y limpieza. Sin embargo, la explanada donde se estacionan las cisternas de asfalto y el camión regador de asfalto no tenía ningún tipo de contención perimetral que garantizara su estanqueidad ante la ocurrencia de derrames. Con fecha 26/11/2025, la empresa remitió evidencia – Foto 12.3-3, P04. Se construyó perímetro estanco en estacionamiento de cisternas de asfalto para retener eventuales derrames. Foto 12.3-3 – de haber corregido ese aspecto.

Foto 12.2-5, P04. El estacionamiento de cisternas de hidrocarburos no cuenta con elementos de contención que aseguren un perímetro estanco para retener derrames.

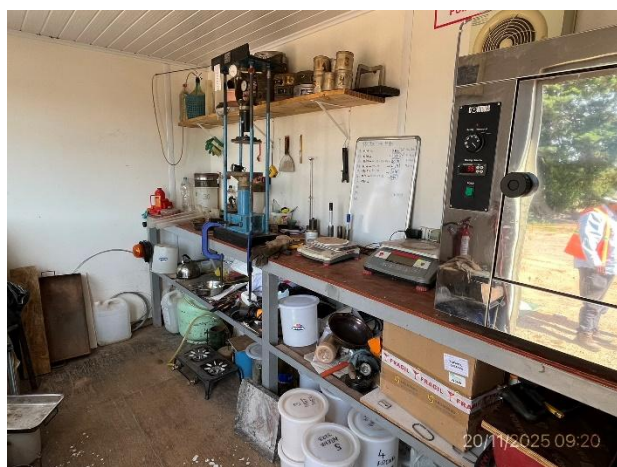
Foto 12.2-6. P04. Laboratorio de asfaltos, buenas condiciones de orden y limpieza.

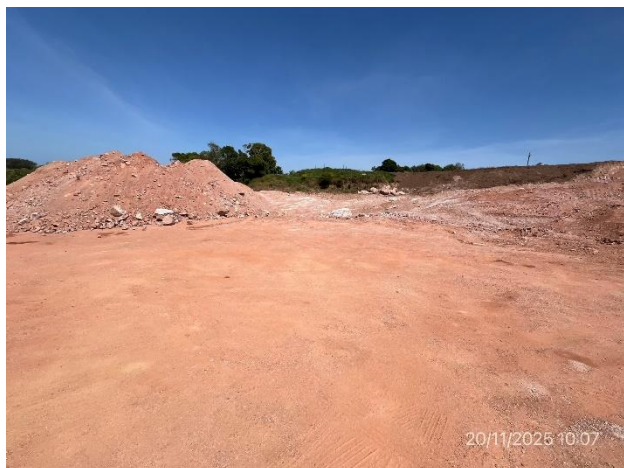
Foto 12.2-7, P05. Cantera granular, padrón rural N°5964 de la 4ª. SC de Rocha.

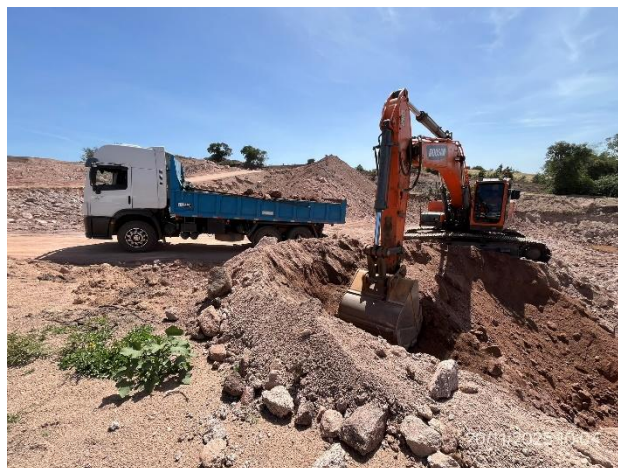
Foto 12.2-8, P05. Frente de explotación activo.

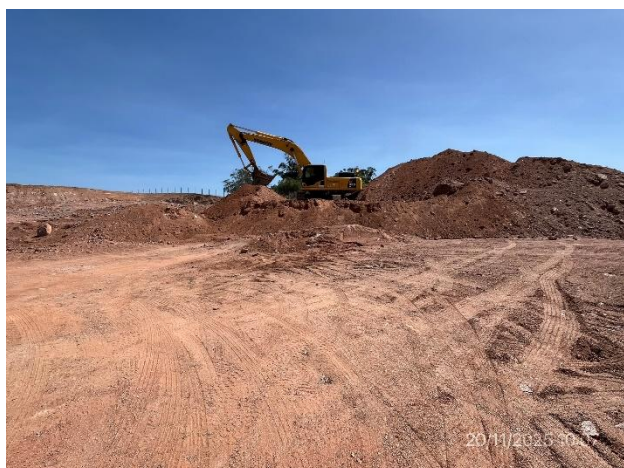
Foto 12.2-9, P05. Plataforma de maniobras, se comprueban buenas condiciones de orden y limpieza.

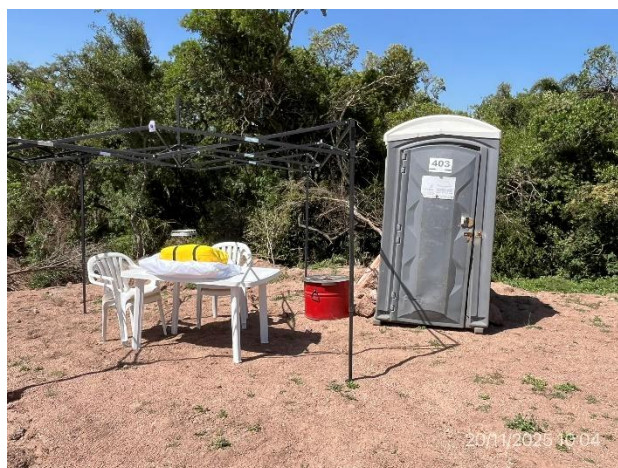
Se recorrió también la cantera granular – P05, donde se comprobó que había un frente de explotación activo por medio de maquinaria pesada y camiones acarreado material. En ese predio estaban presentes los servicios de bienestar, aunque la infraestructura para el acopio temporal de residuos estaba incompleta por faltar elementos para el acopio de residuos peligrosos. Con fecha 26/11/2025, la empresa remitió evidencia – Foto 12.3-3, P04. Se construyó perímetro estanco en estacionamiento de cisternas de asfalto para retener eventuales derrames. Foto 12.3-2 – de haber corregido ese aspecto.

Foto 12.2-10, P05. Están presentes los servicios de bienestar y los elementos del PACo. La infraestructura para el acopio temporal de residuos está incompleta.
