INFORME DE AUDITORIA AMBIENTAL

CREMAF Ruta 19 – Contrato 28/11/2024.

Fecha auditoria: 10/11/2025

AUDITORES
Auditor: Ing. Martín Salgueiro
Libera informe: Ing. Cecilia Riet Correa

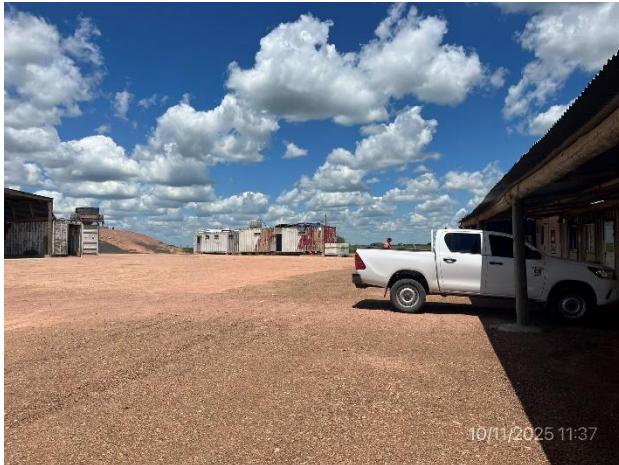
Foto 12.1-1, P03. Obrador y cantera granular. Padrón rural N° 10680, 8^a. SC de Durazno.

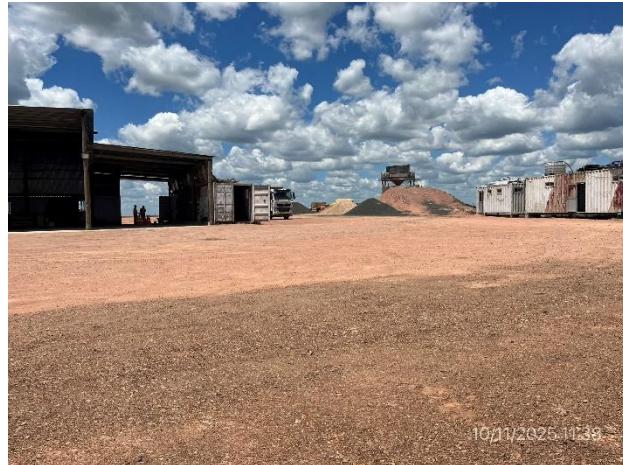
Foto 12.1-2, P03. Explanada de maniobras, buenas condiciones de orden y limpieza.

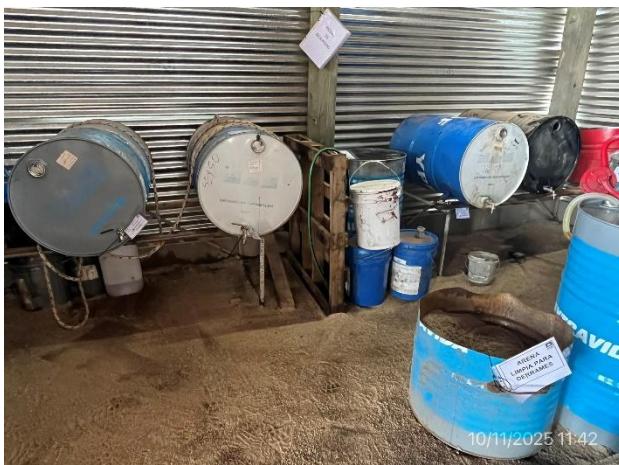
Foto 12.1-3, P03. Obrador, recinto techado y cerrado para acopio acopio de lubricantes y productos químicos.

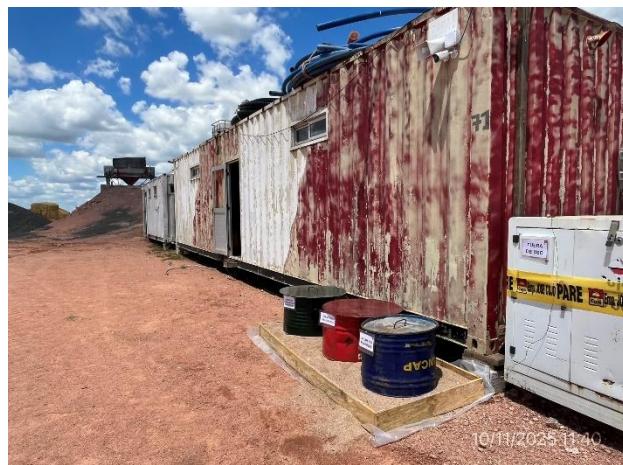
Foto 12.1-4, P03. Obrador, estación para acopio segregado de residuos.

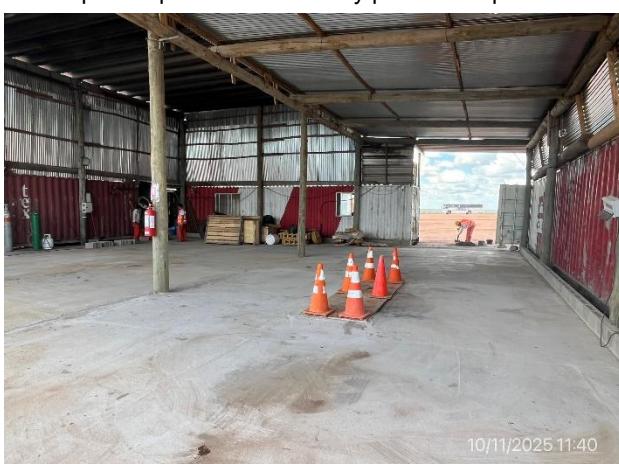
Foto 12.1-5, P03. Sector techado y con pavimento impermeable para taller mecánico en buenas condiciones.

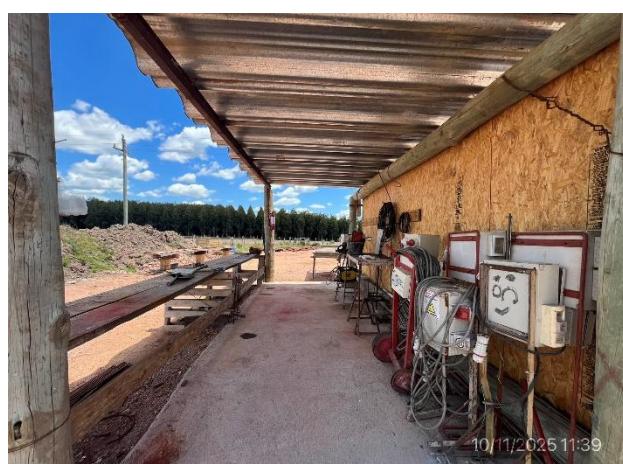
Foto 12.1-6, P03. Sector techado y con pavimento impermeable para taller de herrería en buenas condiciones.

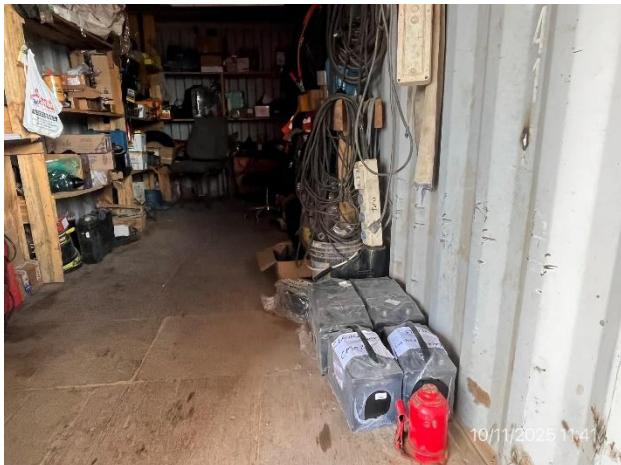
Al momento de la auditoría ambiental, había baterías alojadas en el pañol que no contaban con una contención estanca. Con fecha 12/11/2025, la empresa José Cujó SA remitió evidencia – Foto 12.3-1 – de haber corregido ese aspecto.

Foto 12.1-7, P03. Pañol, buenas condiciones de orden y limpieza. Las baterías no cuentan con contención estanca.

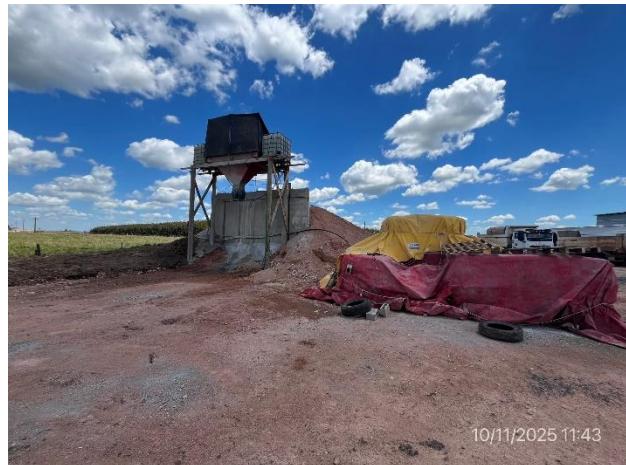
Foto 12.1-8, P03. Planta de hormigón. Buenas condiciones de orden y limpieza.

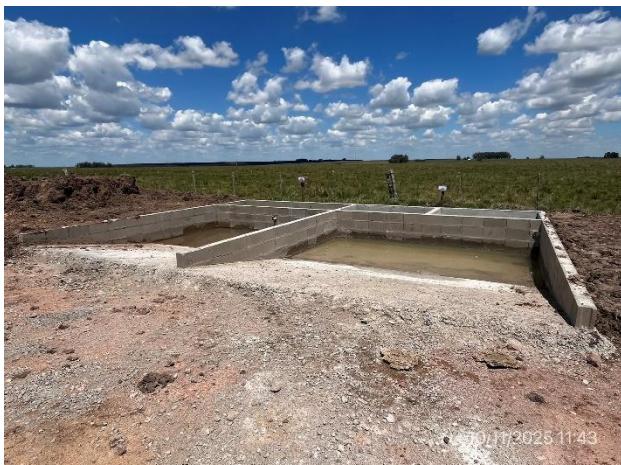
Foto 12.1-9, P03. Planta de hormigón. Pilera de lavado de camiones mixér con decantación y retención de sólidos.

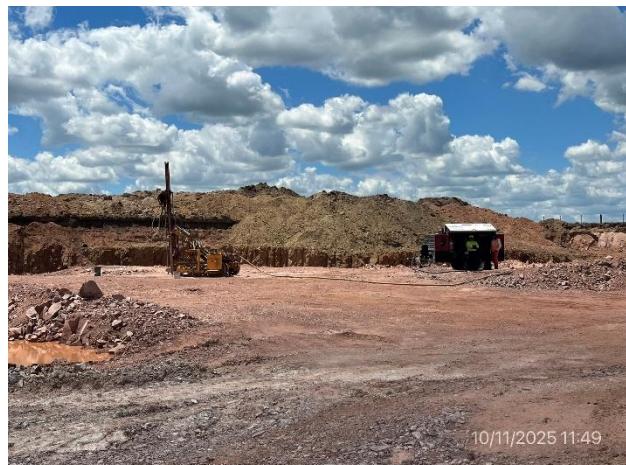
Foto 12.1-10, P03. Cantera granular, frente de explotación en buenas condiciones de orden y limpieza

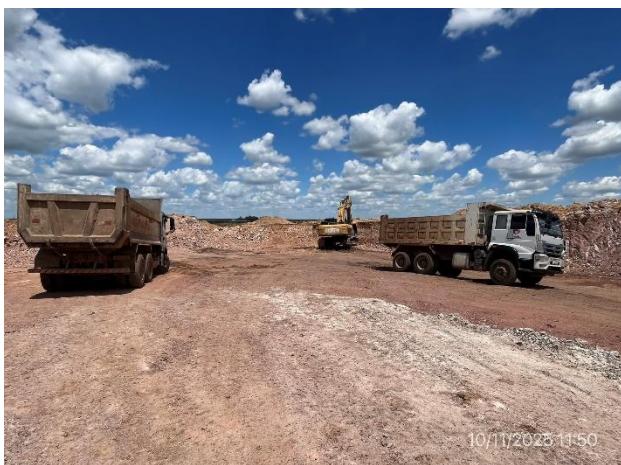
Foto 12.1-11, P03. Cantera granular, operaciones extractivas en buenas condiciones

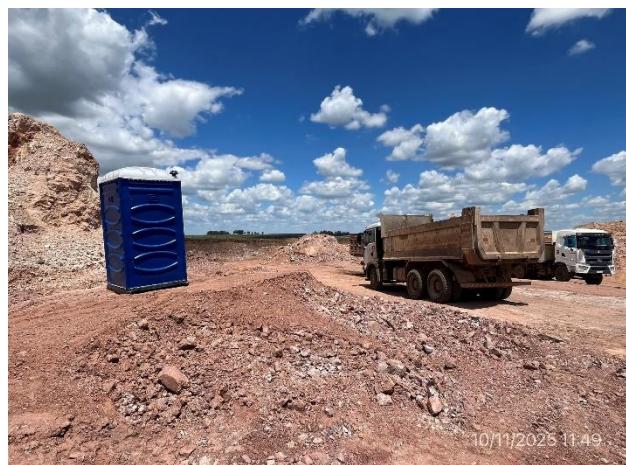
Foto 12.1-12, P03. Cantera granular, están presentes los servicios de bienestar.

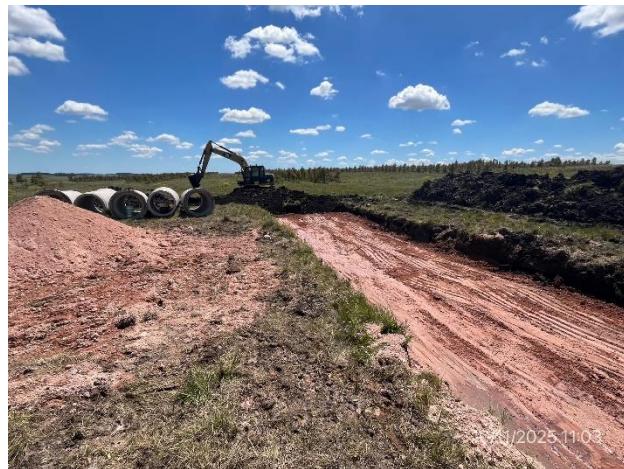
Foto 12.2-2, P04. Frente de obra. Variante de tramo, Ruta 19 progresiva 5K700. Alcantarilla en ejecución.

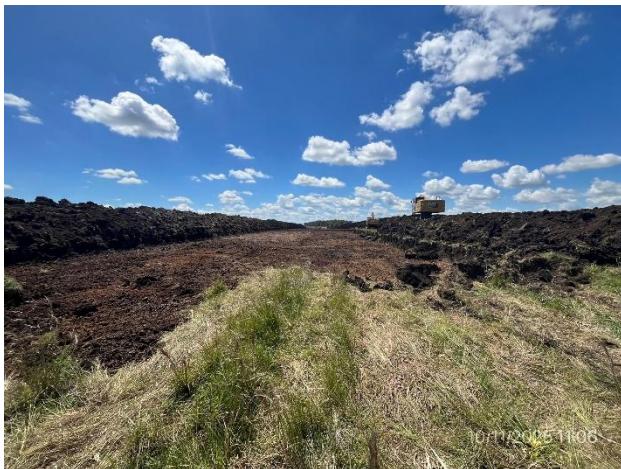
Foto 12.2-3, P04. Variante de tramo, movimiento de suelos en ejecución.

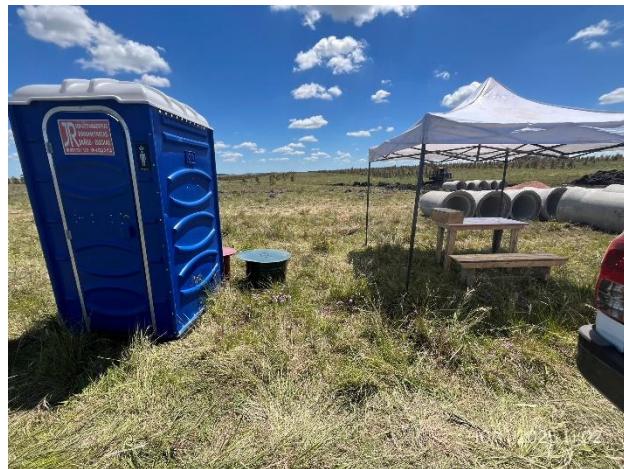
Foto 12.2-4, P04. Campamento provvisorio, instalaciones correctas.

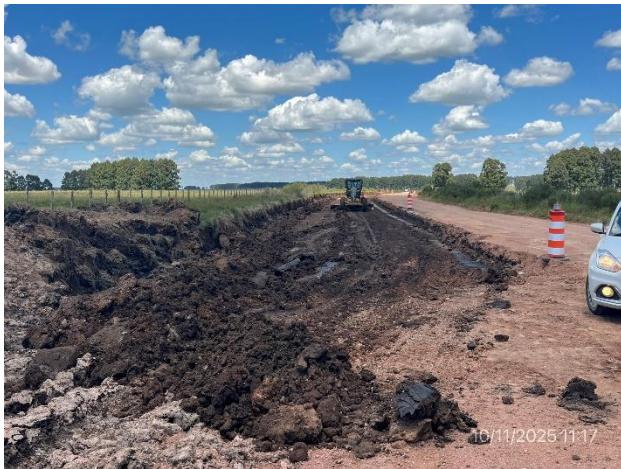
Foto 12.2-5, P05. Frente de obra, Ruta 19 progresiva 13K200. Rectificación de curva en ejecución.

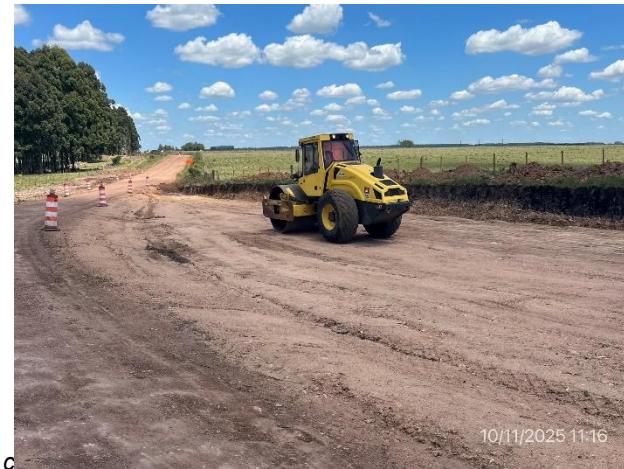
Foto 12.2-6, P05. Frente de obra, Ruta 19 progresiva 13K200. Ensanche de plataforma en ejecución.

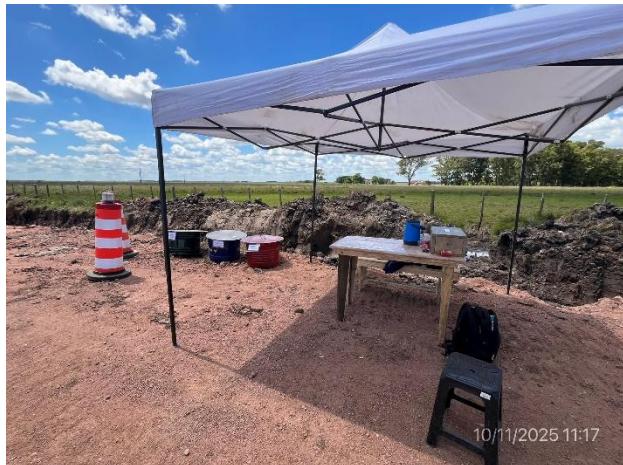
Foto 12.2-7, P05. Frente de obra, campamento provisorio, instalaciones correctas.

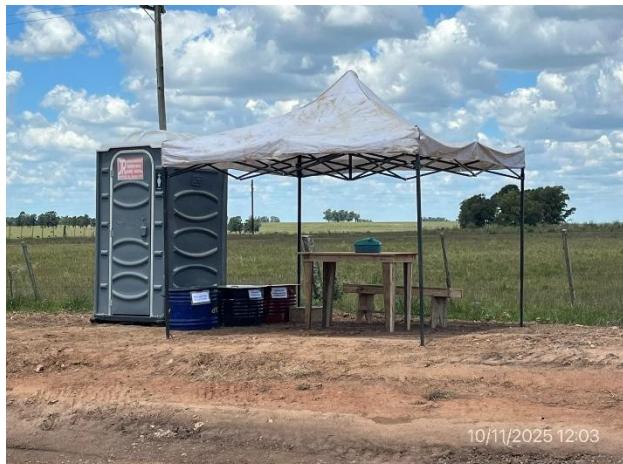
Foto 12.2-9, P06. Frente de obra, campamento provisorio, instalaciones correctas.

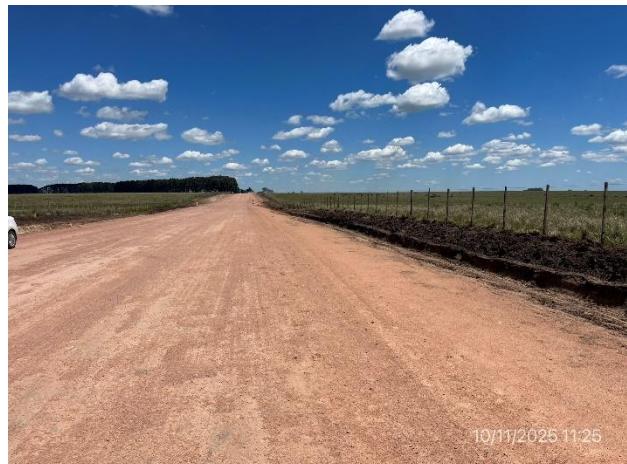
Como aspecto a resaltar, el proyecto vial genera que en algunos sectores de la traza exista un importante desnivel entre la ruta y los predios linderos, debido al ancho requerido por el ensanche de la plataforma y la ejecución de los nuevos drenajes. De tal modo, es previsible que algunos taludes queden con importantes pendientes y por ende sujetos a riesgos de procesos erosivos por escorrentía pluvial. Se retoma este comentario en el apartado 0.

Ref.	Descripción	Requisito
02	En algunos sectores de la Ruta 19, el ensanche de la traza y las cunetas para la evacuación de pluviales ocupan todo el espacio disponible entre los alambrados separativos con los predios linderos. En algunos de esos casos, se generan desniveles importantes con esos predios que se resuelven con taludes de gran pendiente que quedan expuestos a riesgos de erosión por escorrentía pluvial.	Apartado 3 del MAV 2015.
Evidencia: Foto 12.2-10		Código del hallazgo: PF – 7

Foto 12.2-10, Ruta 19. Hay un desnivel entre la traza y los predios linderos, se genera un talud con fuerte pendiente.

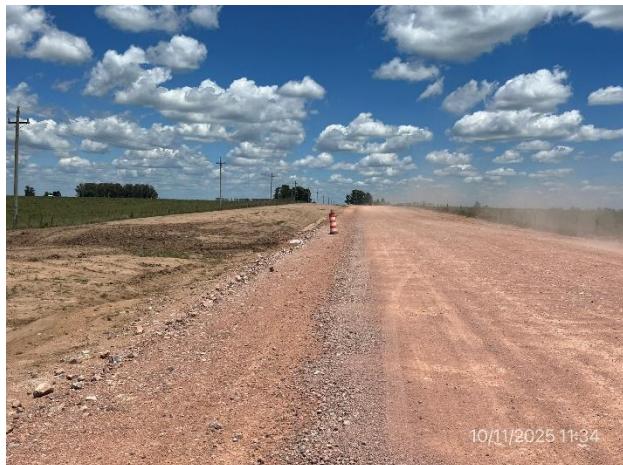
Foto 12.2-11, Ruta 19. Tramo de Ruta 19 con base granular ensanchada.
