Informe Ambiental Final

Nuevo puente sobre el río San Salvador y sus accesos

Ciudad de Dolores - Departamento de Soriano

Diciembre de 2025

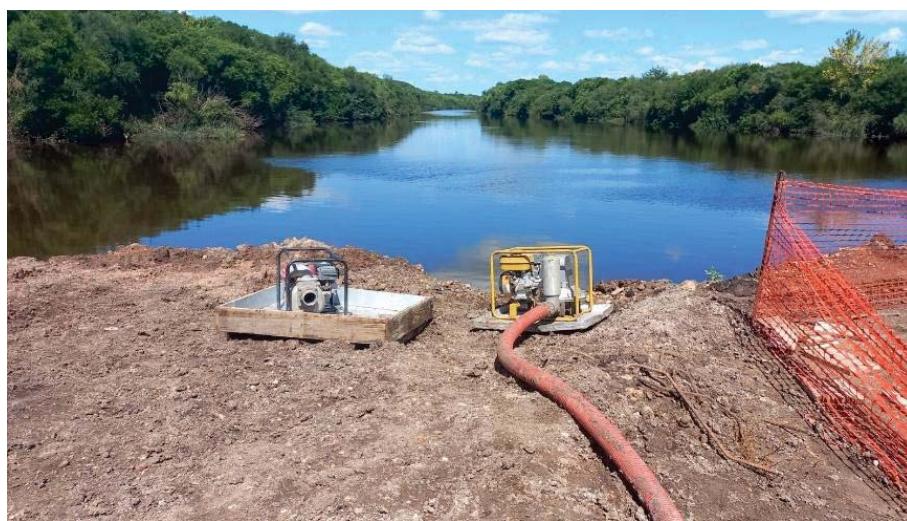
Figura 6-2: Generadores sobre bandejas de contención en frente de obra.

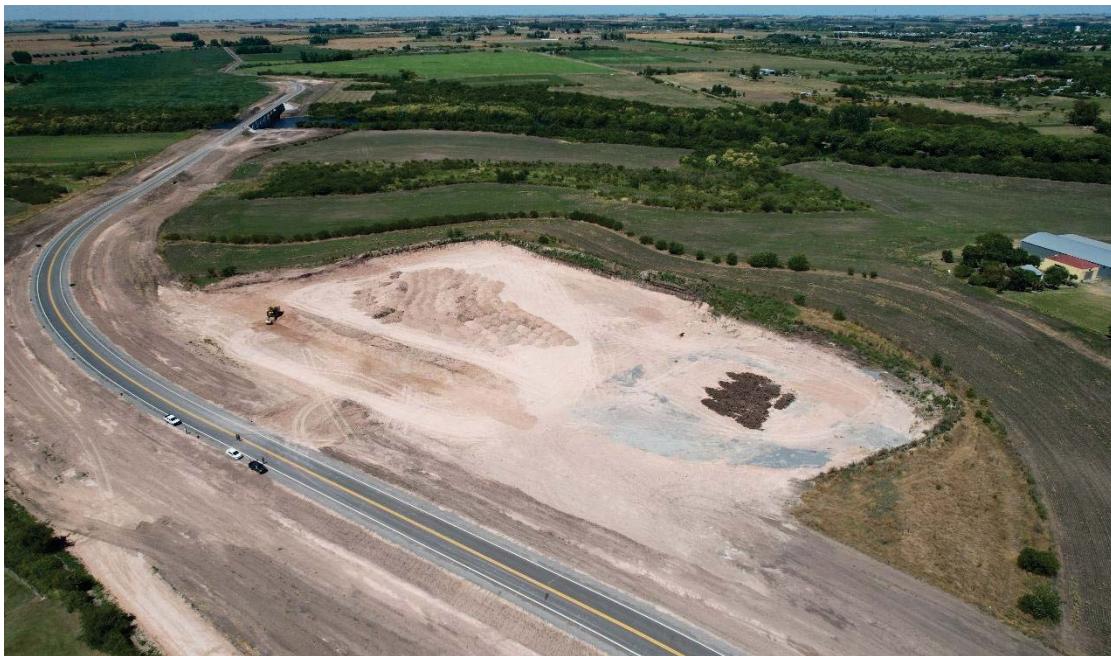
Figura 8-4: Cantera explotada por Suelo Firme en etapa de restauración, de acuerdo con lo indicado en la sección 7.1.2. Se retiró la planta asfáltica y se redistribuyeron los acopios.

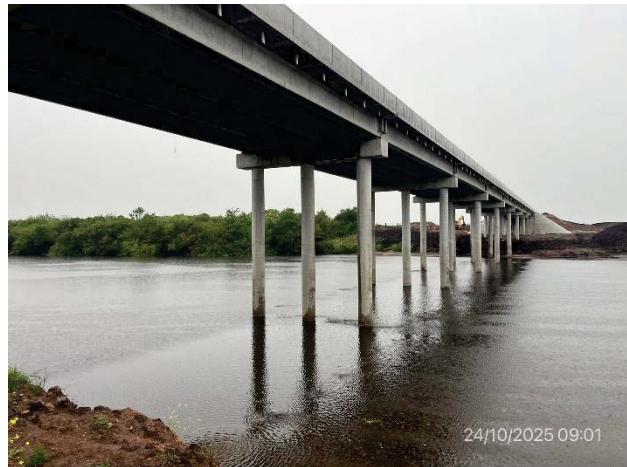
Foto 12.2-2, P01. Estructura del nuevo puente terminada, pilas, vigas y dinteles ejecutados.

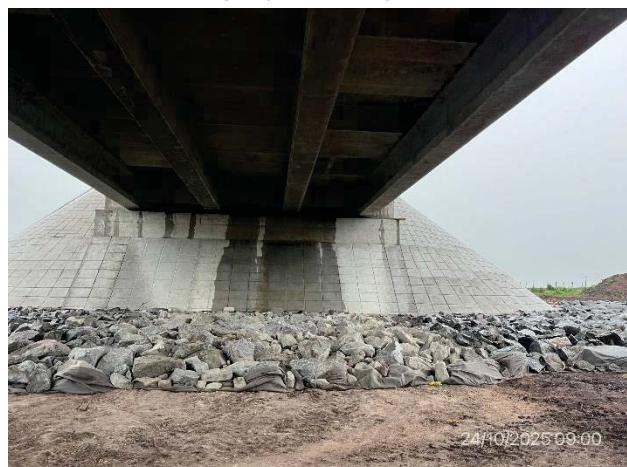
Foto 12.2-4, P01. Protección con rocas de cuartos de cono ejecutada..

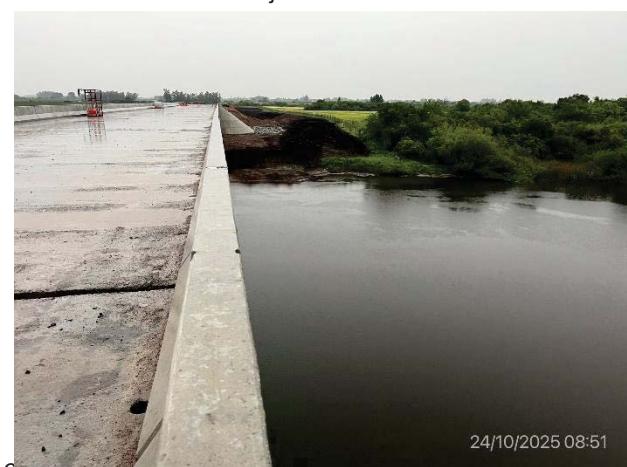
Foto 12.2-6, P01. Curso del río San Salvador con buenas condiciones de escurrimiento, no se observa la presencia de la ataguía granular.
