# INFORME AMBIENTAL FINAL

**CONTRATO:** M88 – Obras de rehabilitación en Ruta 56, tramo Florida – San Gabriel

**FECHA:** Rev. 02 - Enero 2026

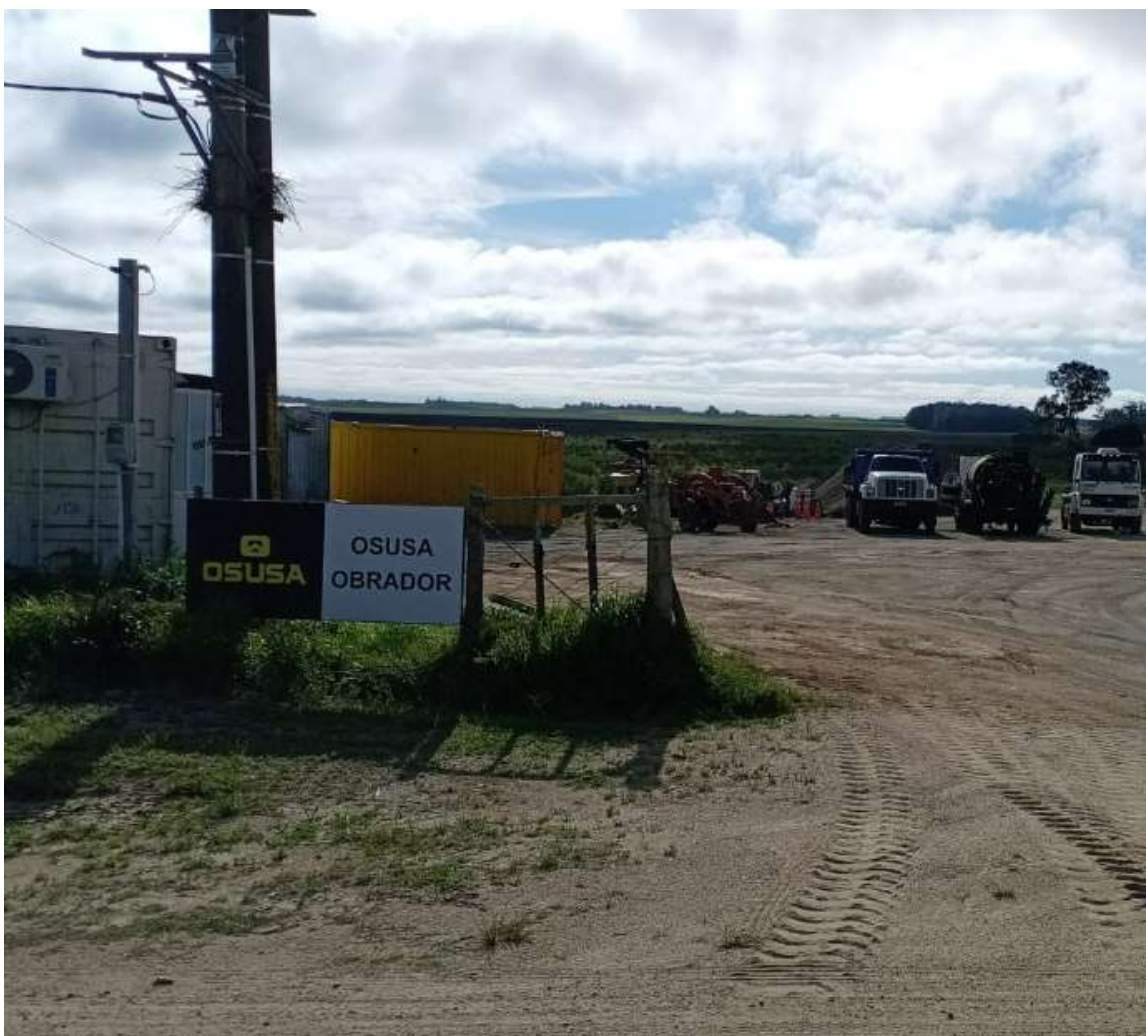
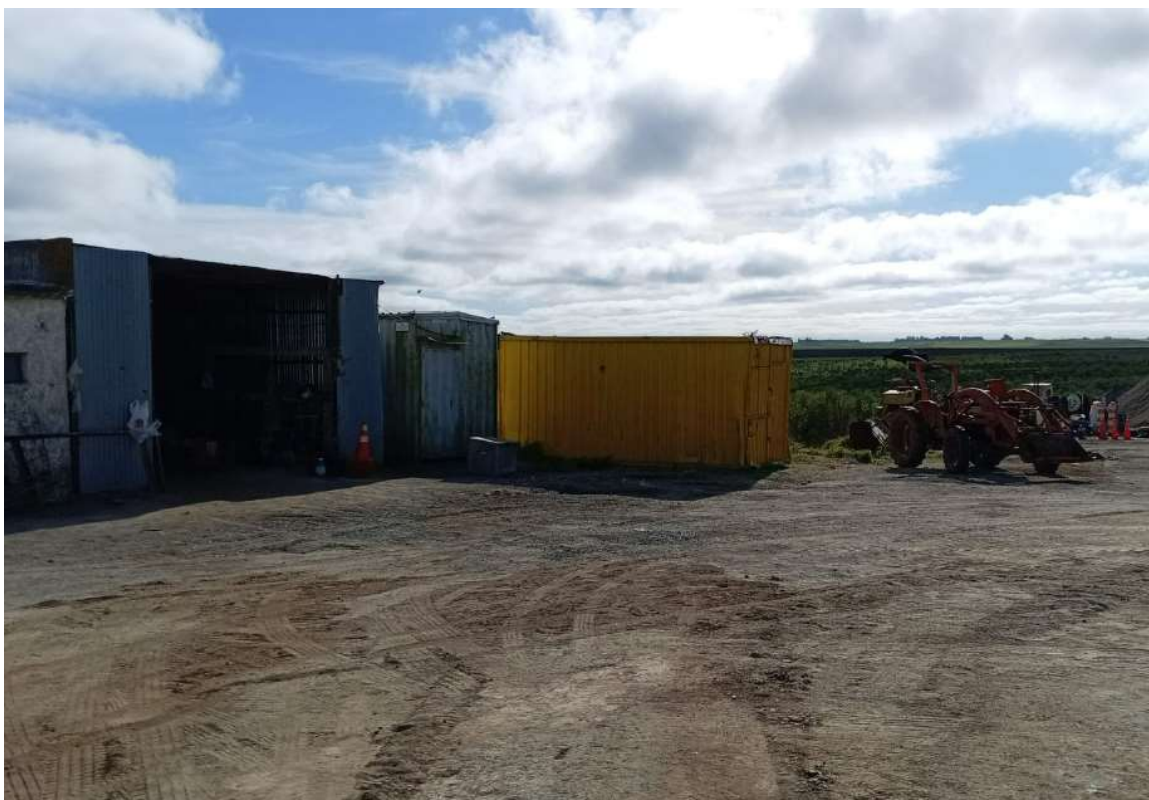
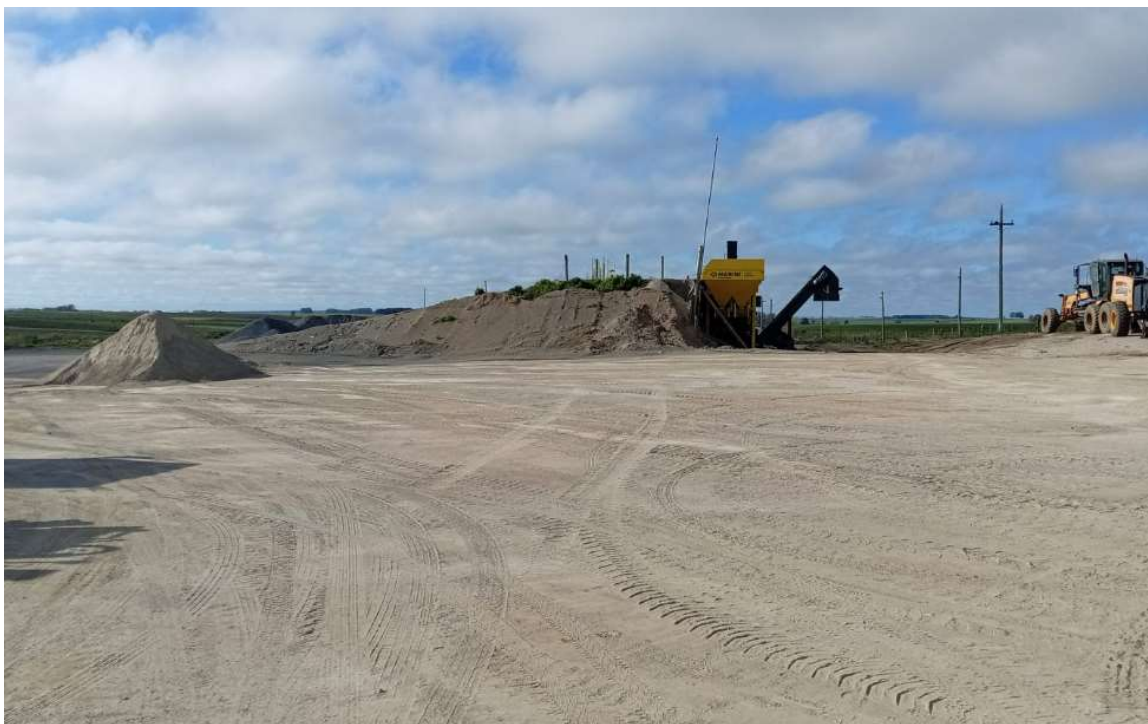
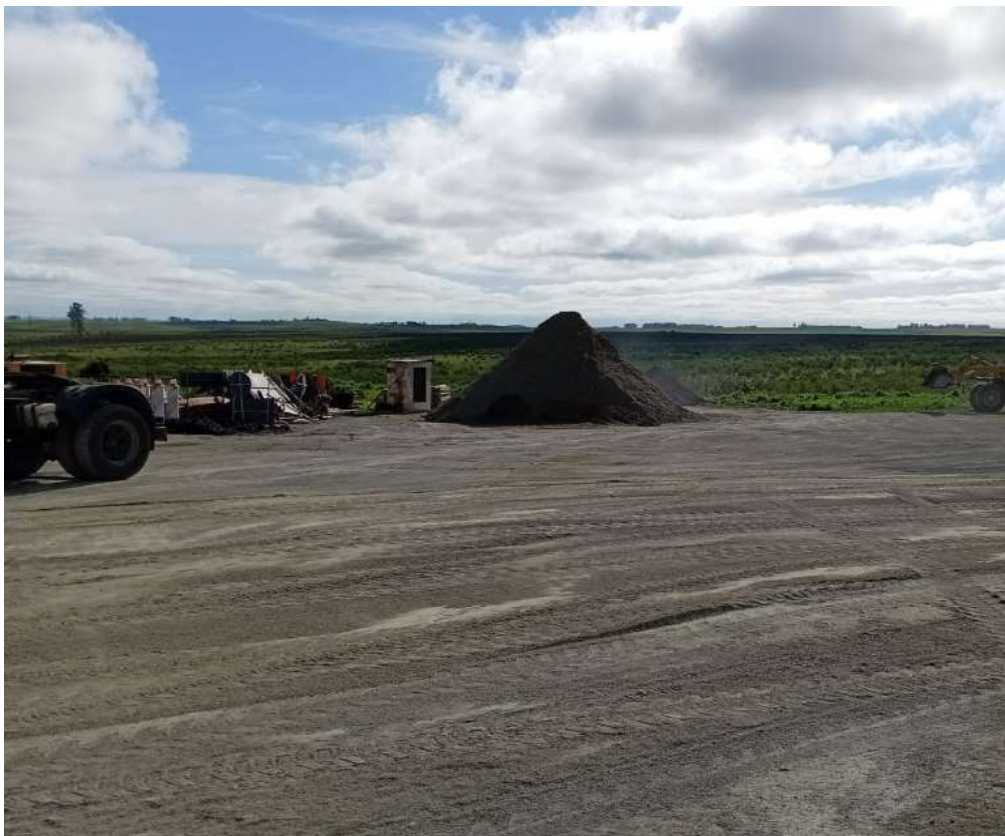
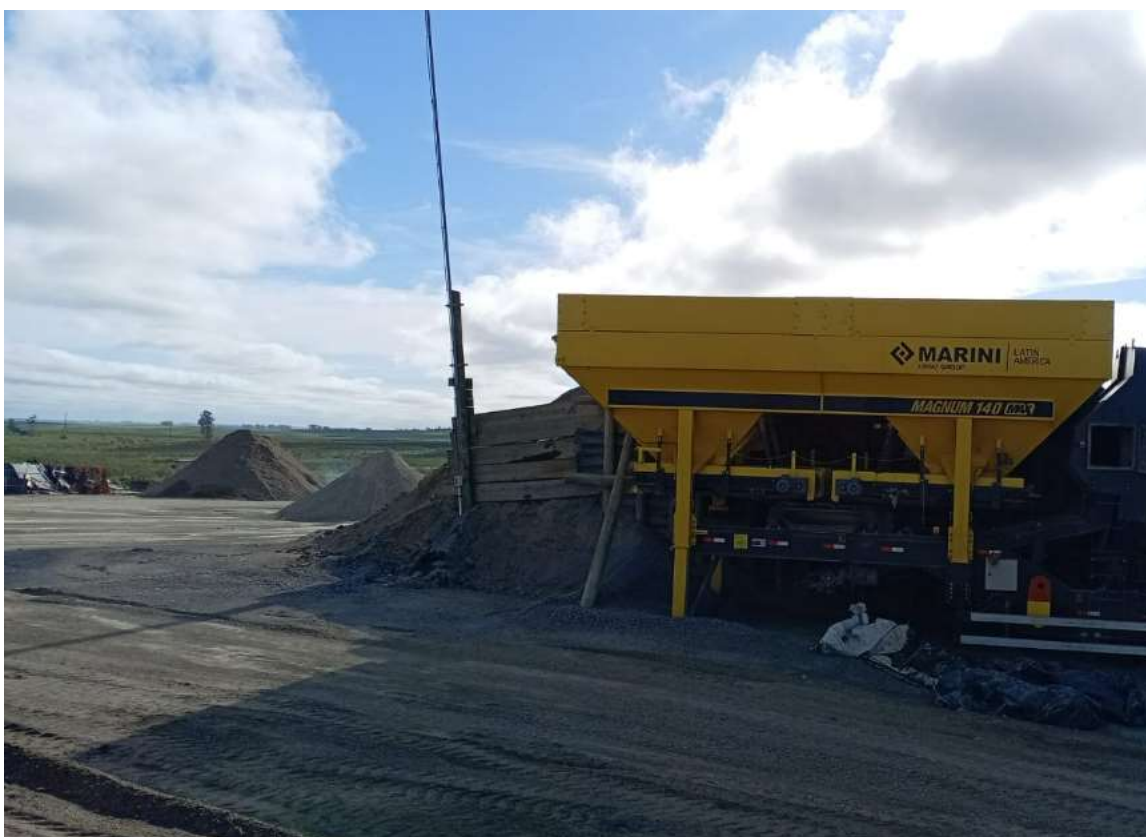
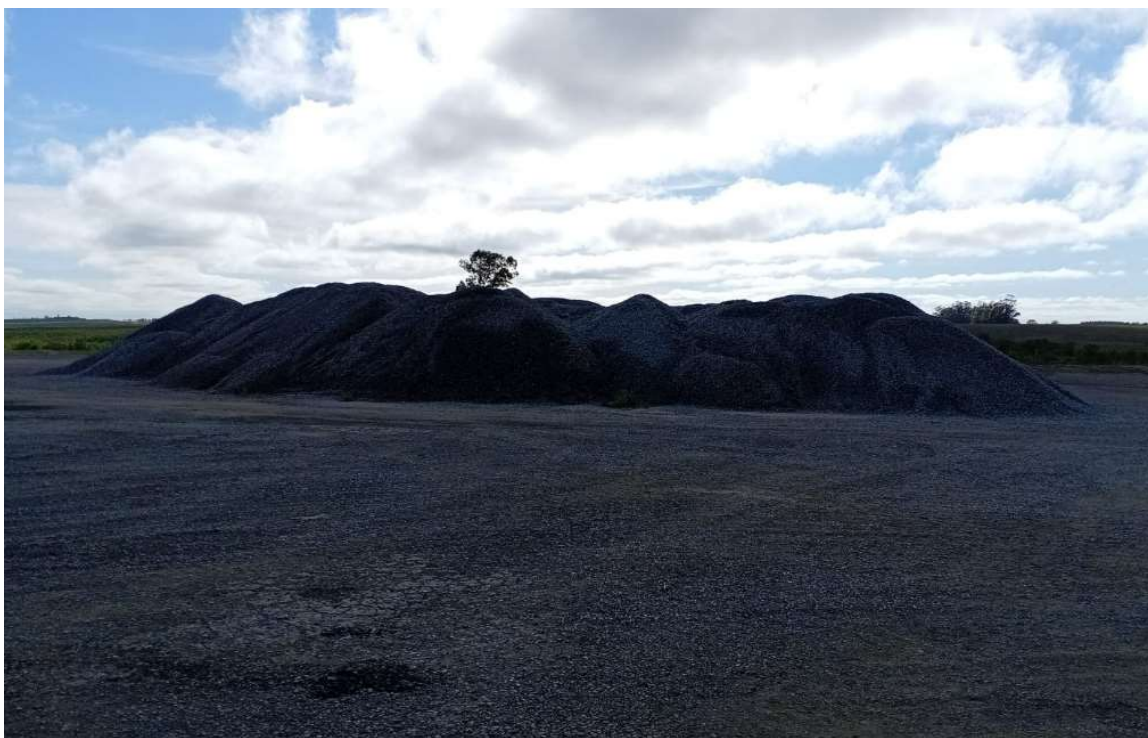
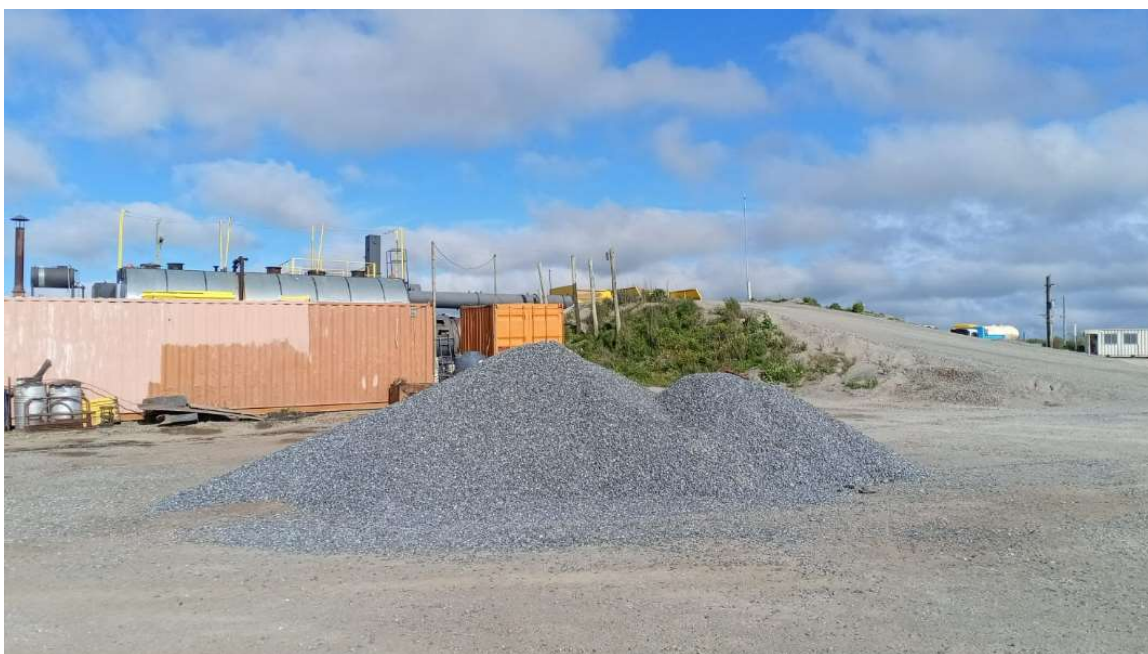
- *Imágenes del Obrador en óptimas condiciones:*

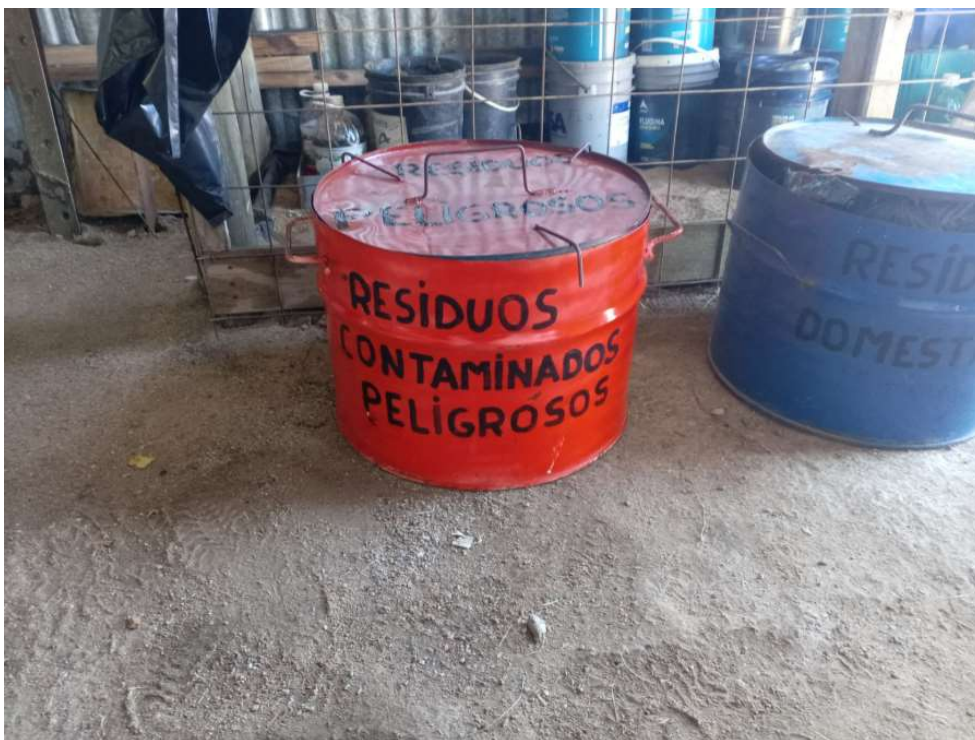
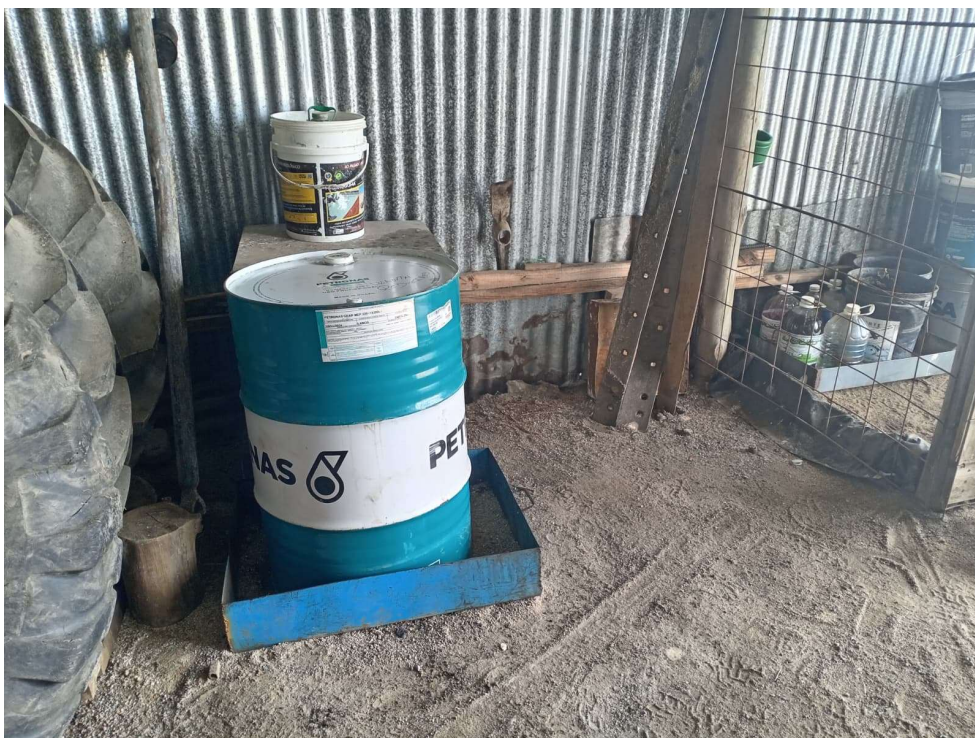
- Segregación de residuos conforme a su corriente de generación, almacenados en tambores identificados y ubicados dentro de recintos específicos, los cuales cuentan con sus correspondientes sistemas de contención:

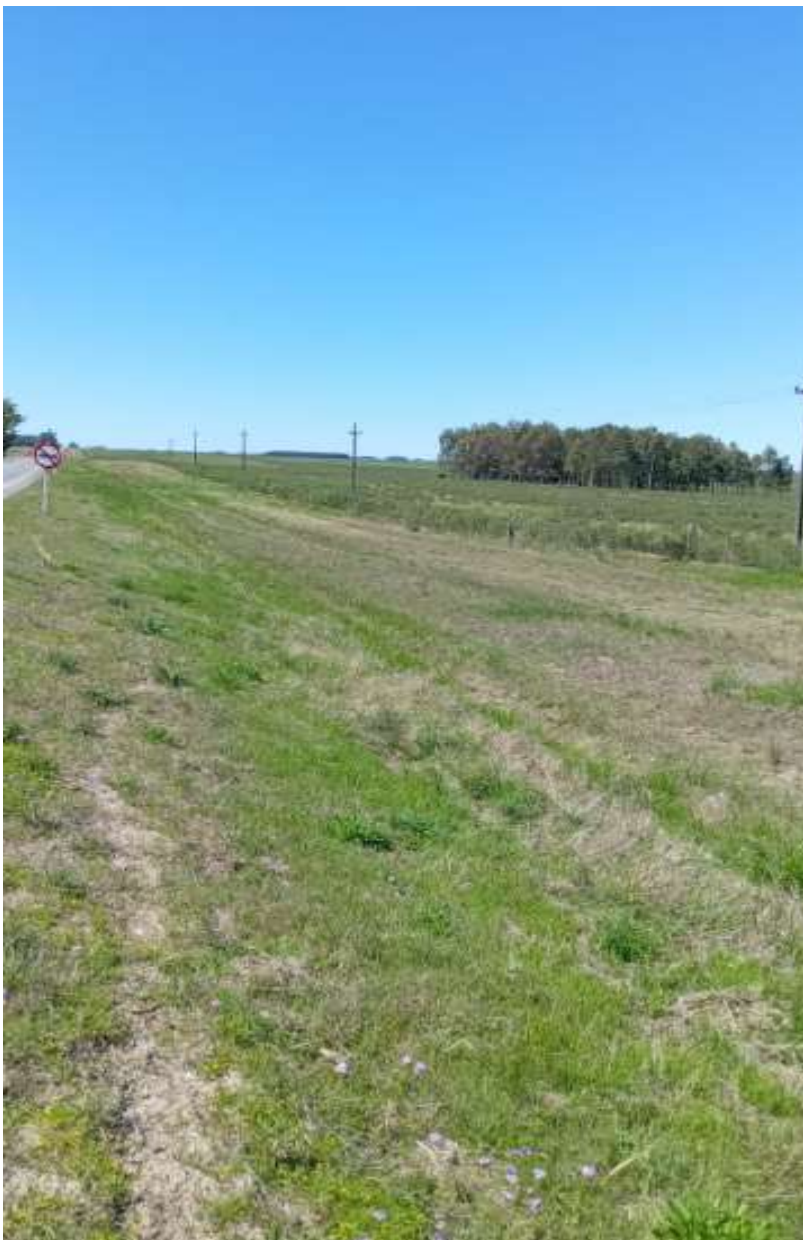
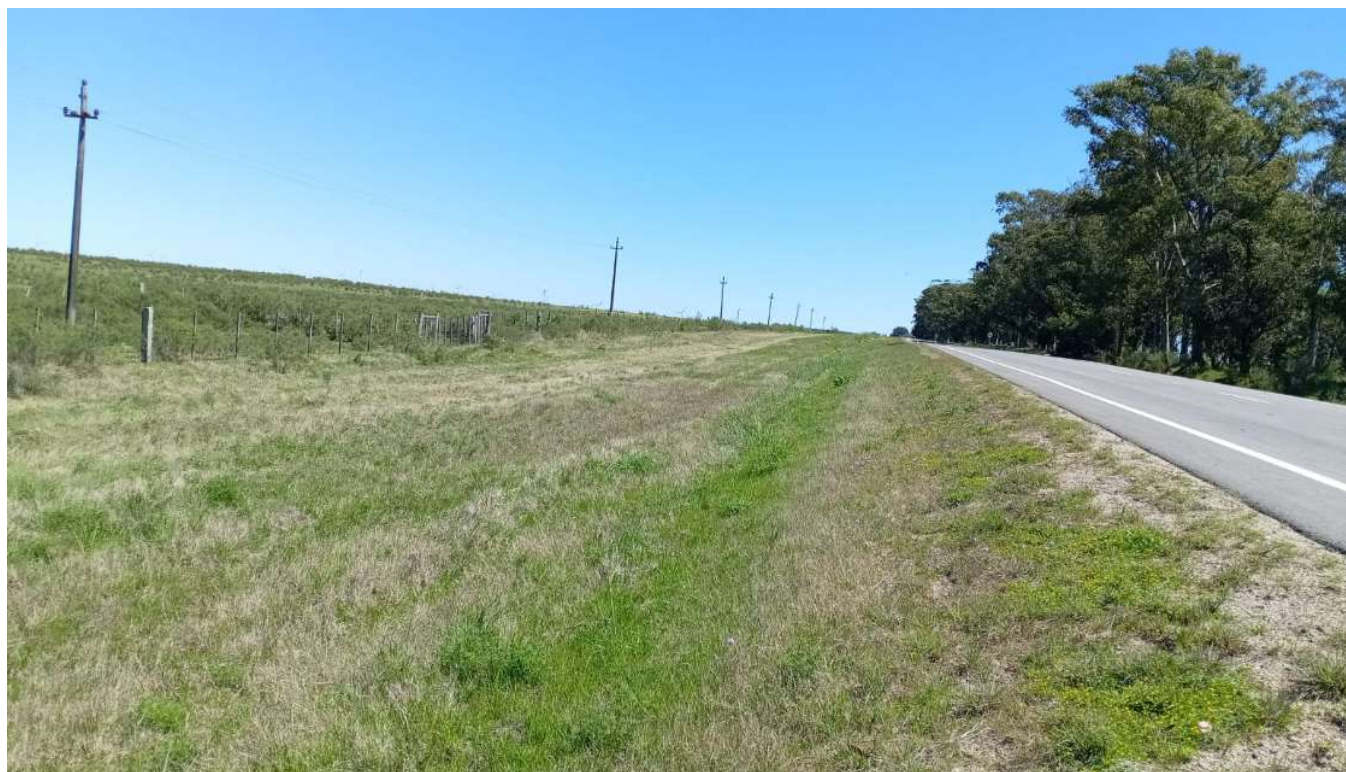
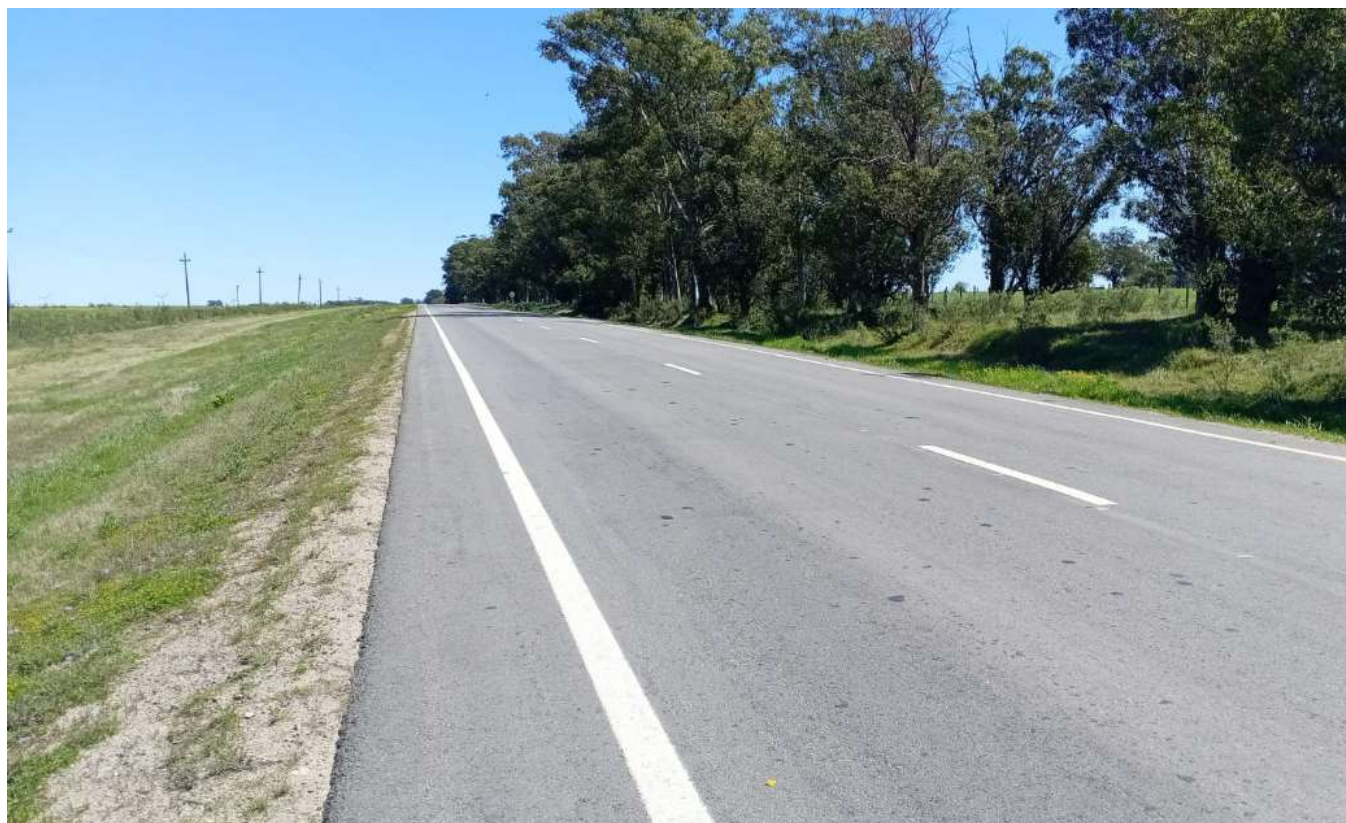
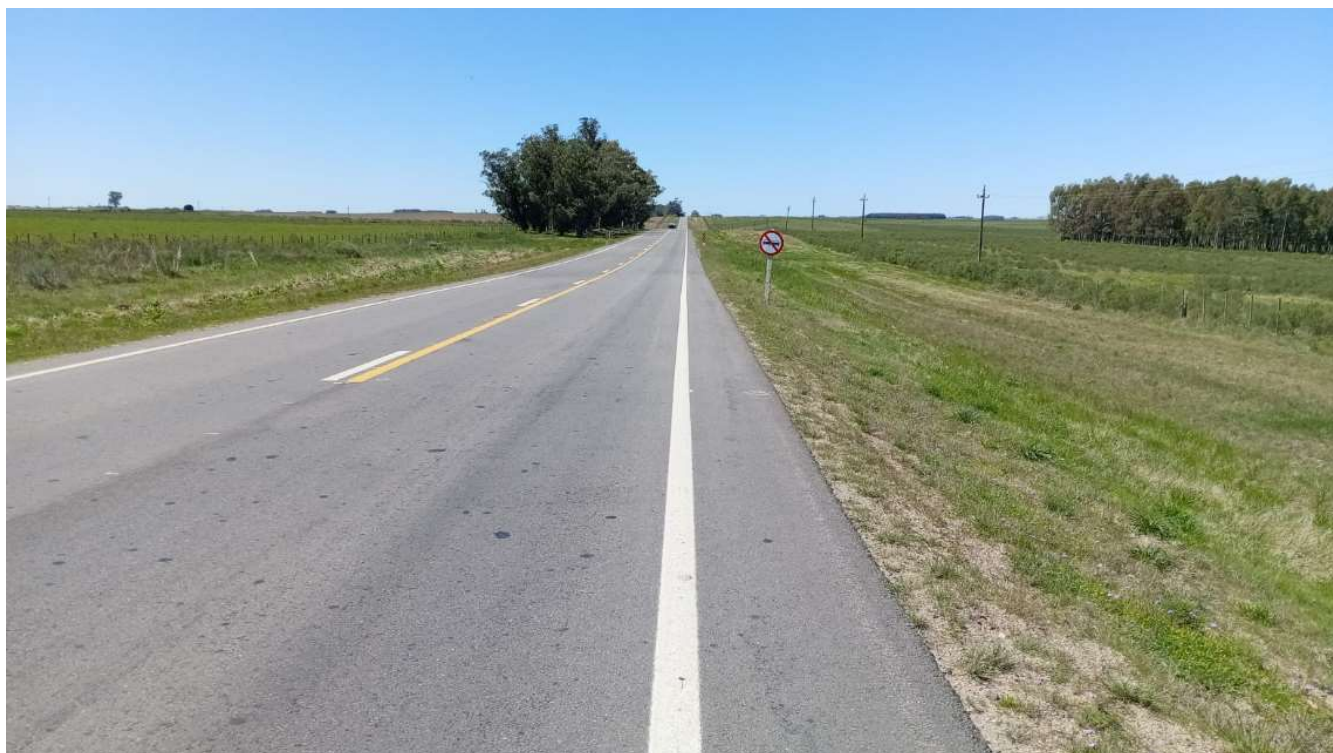
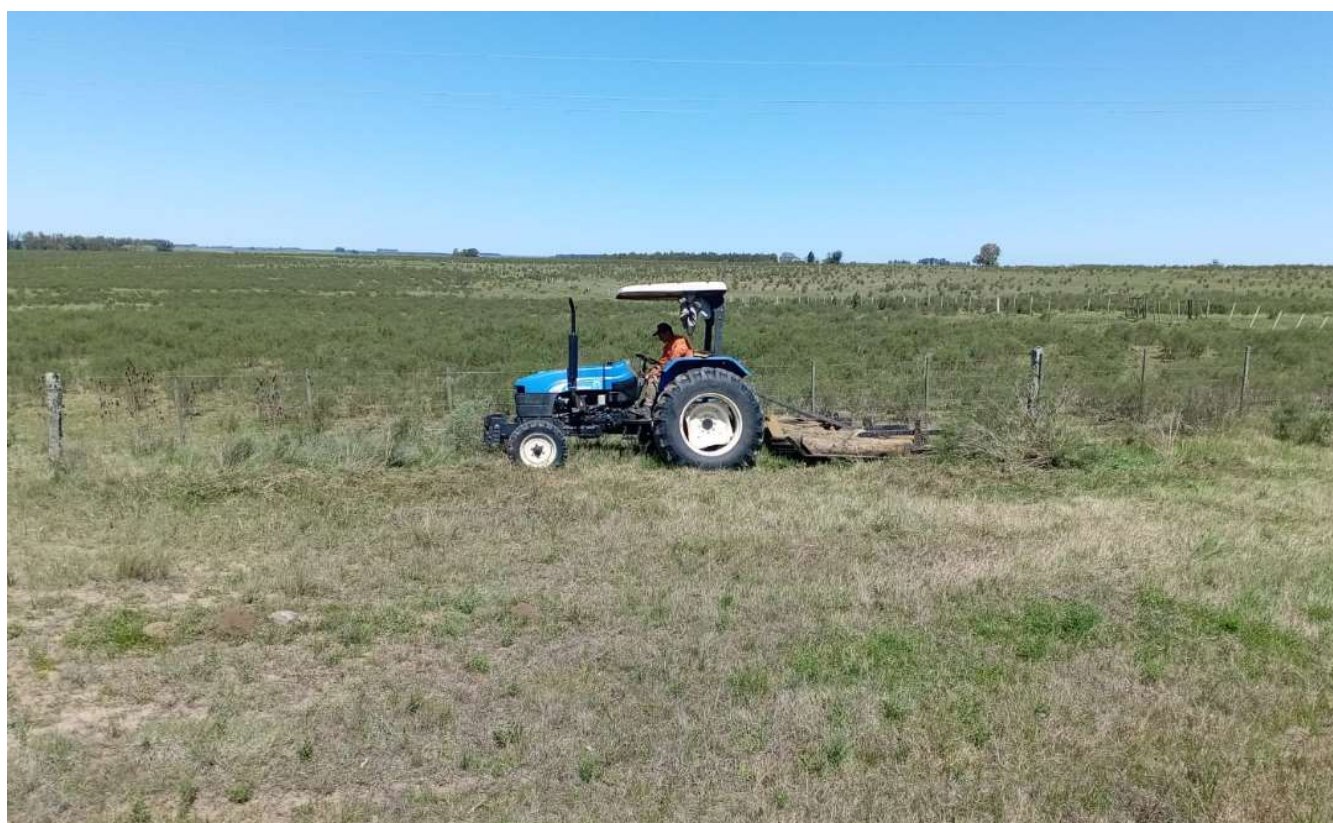
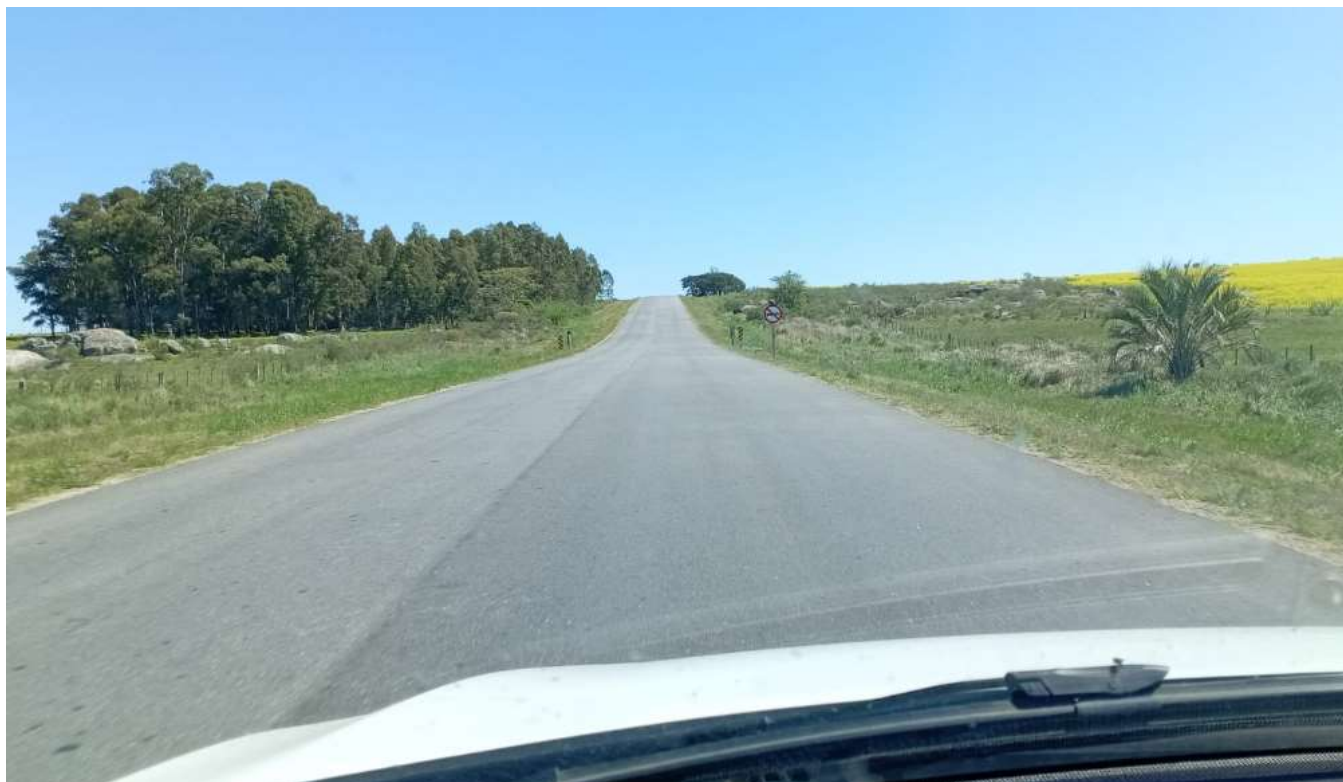
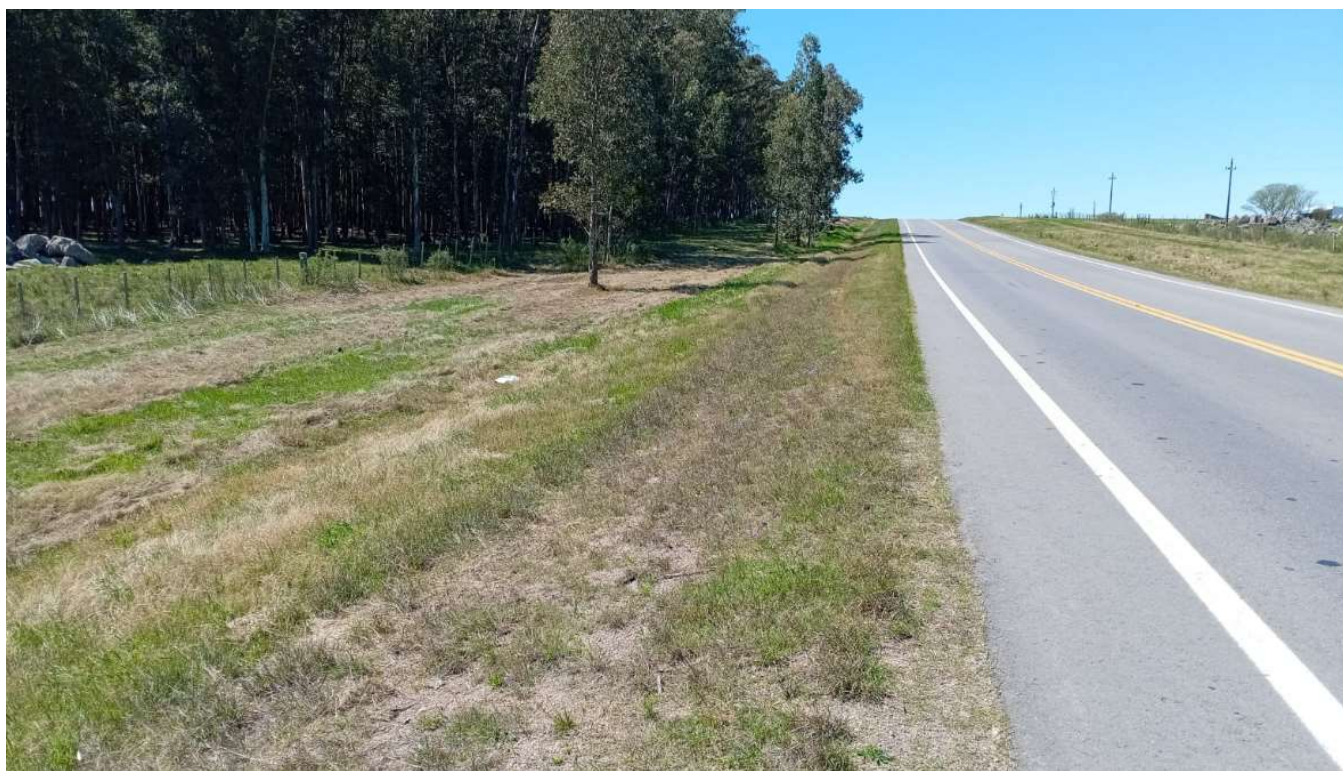
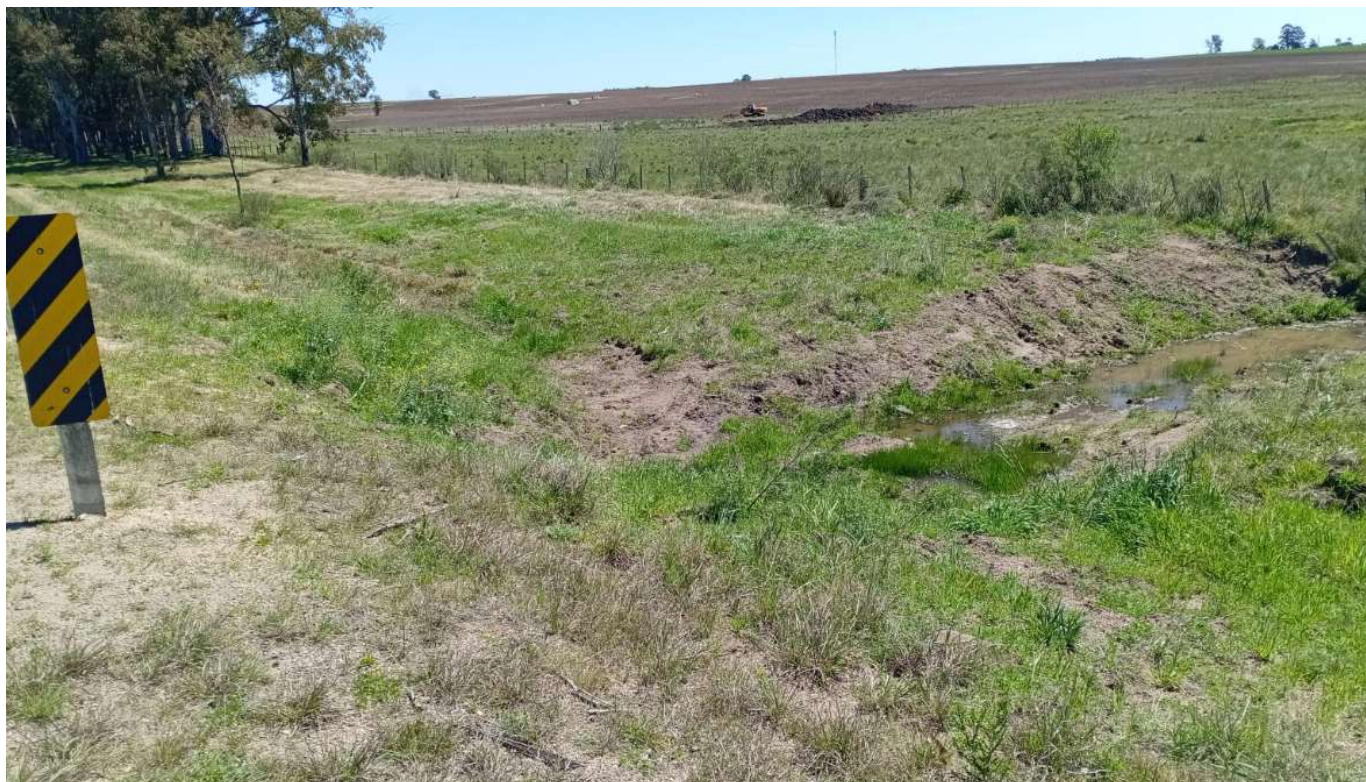
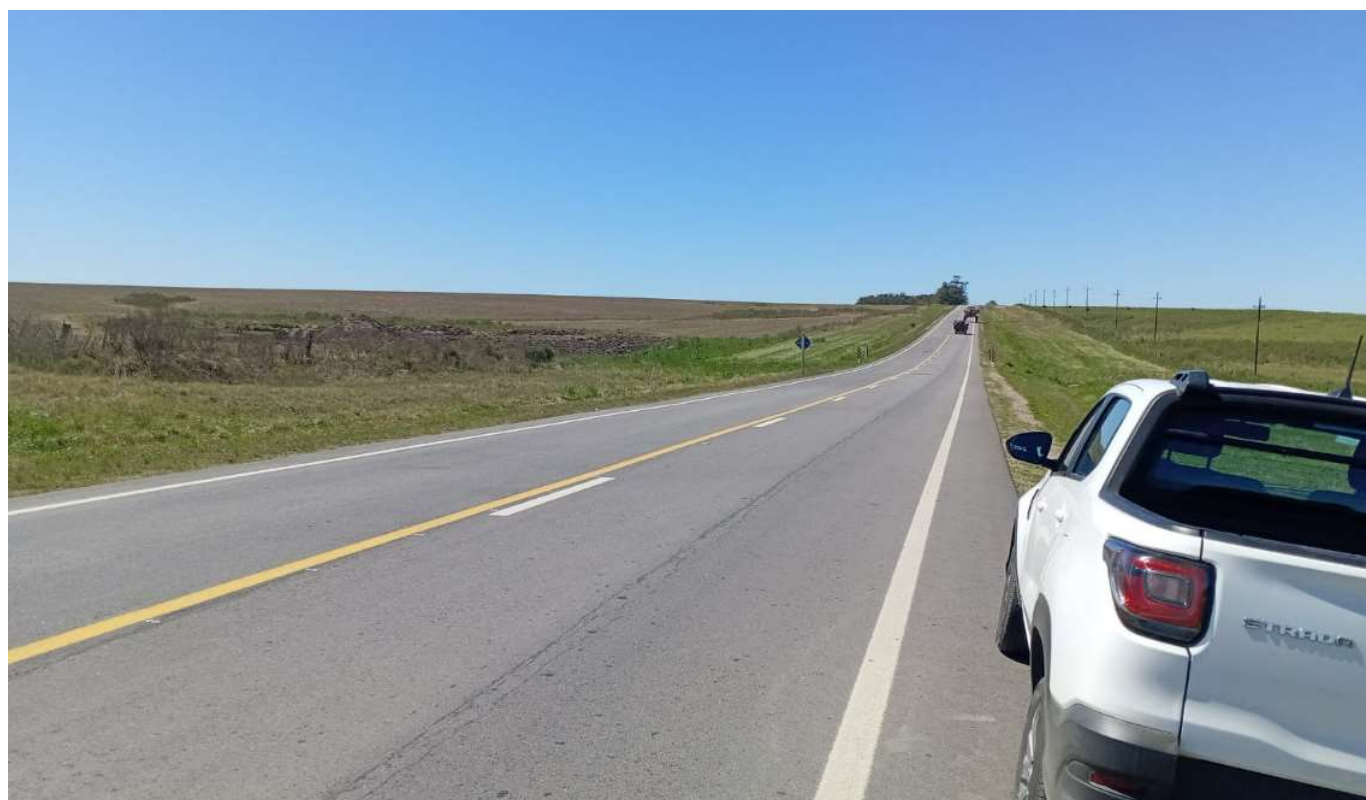
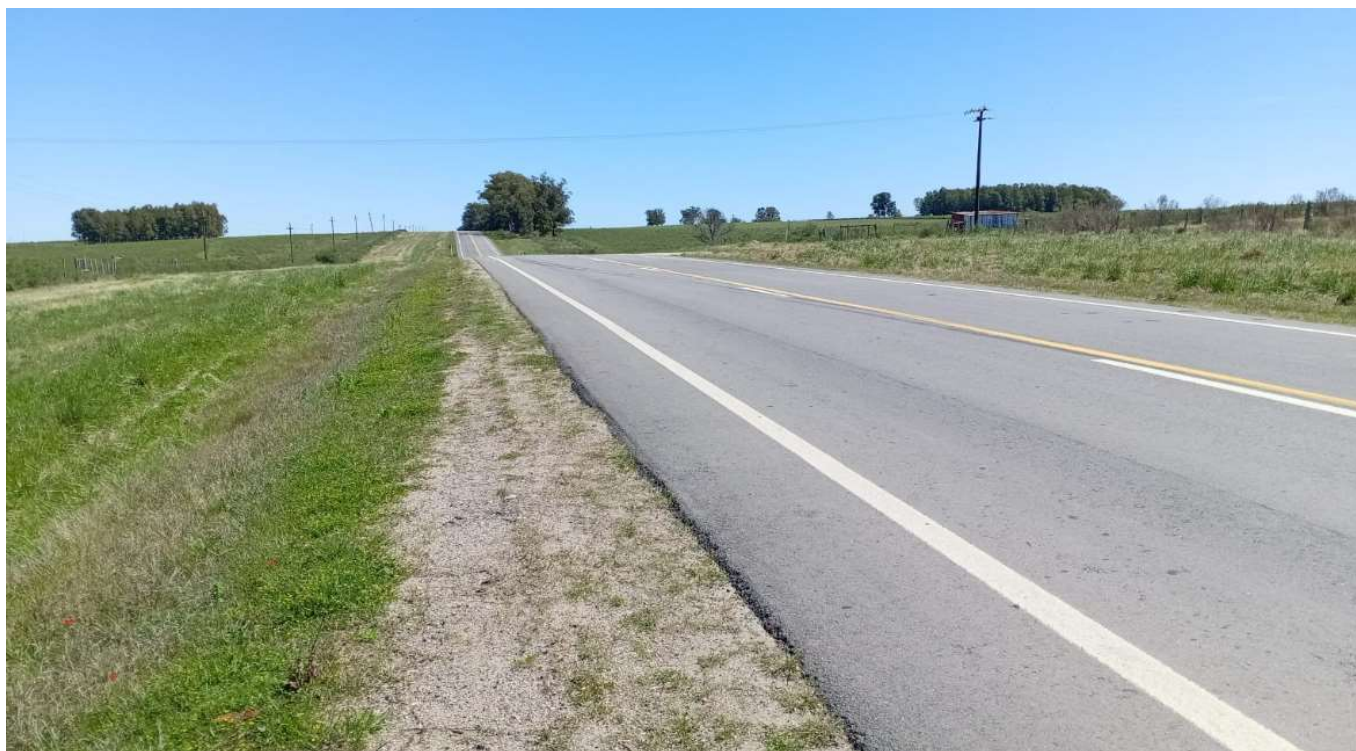
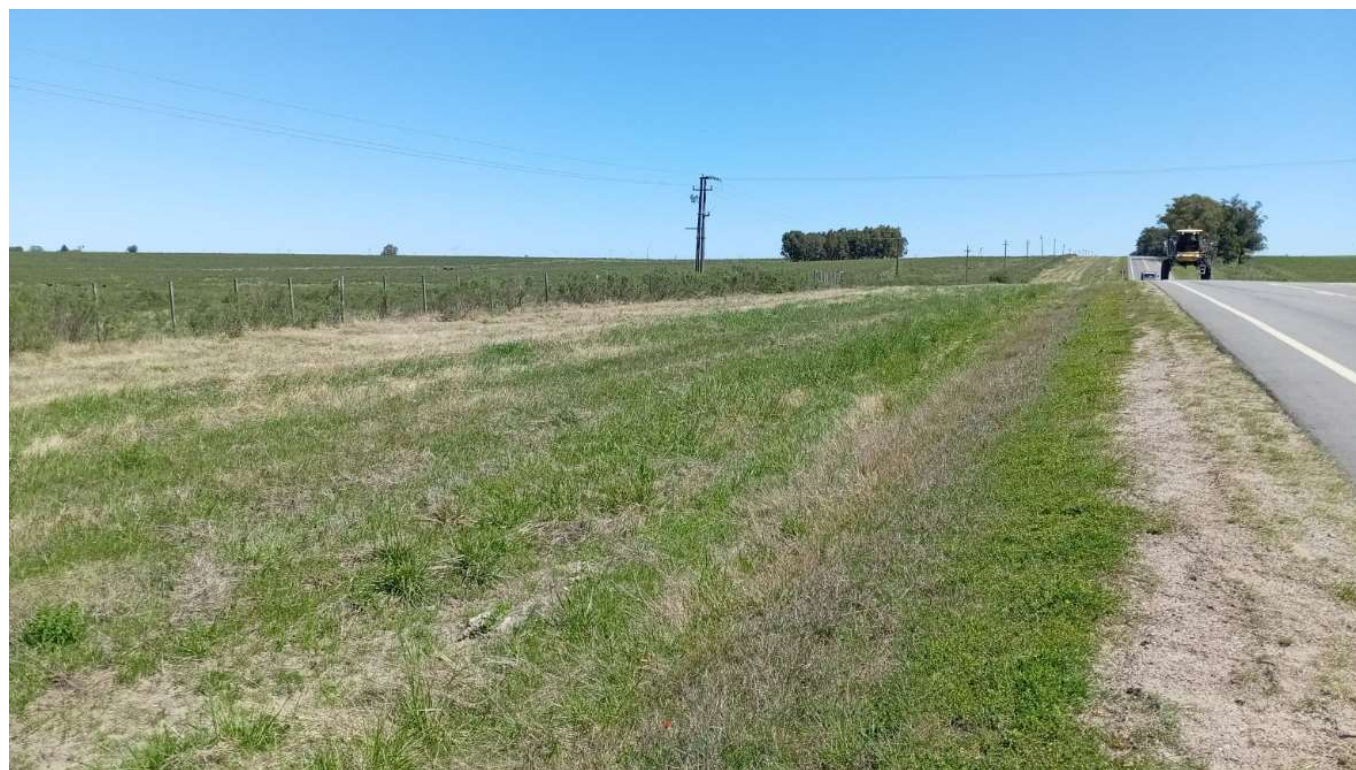
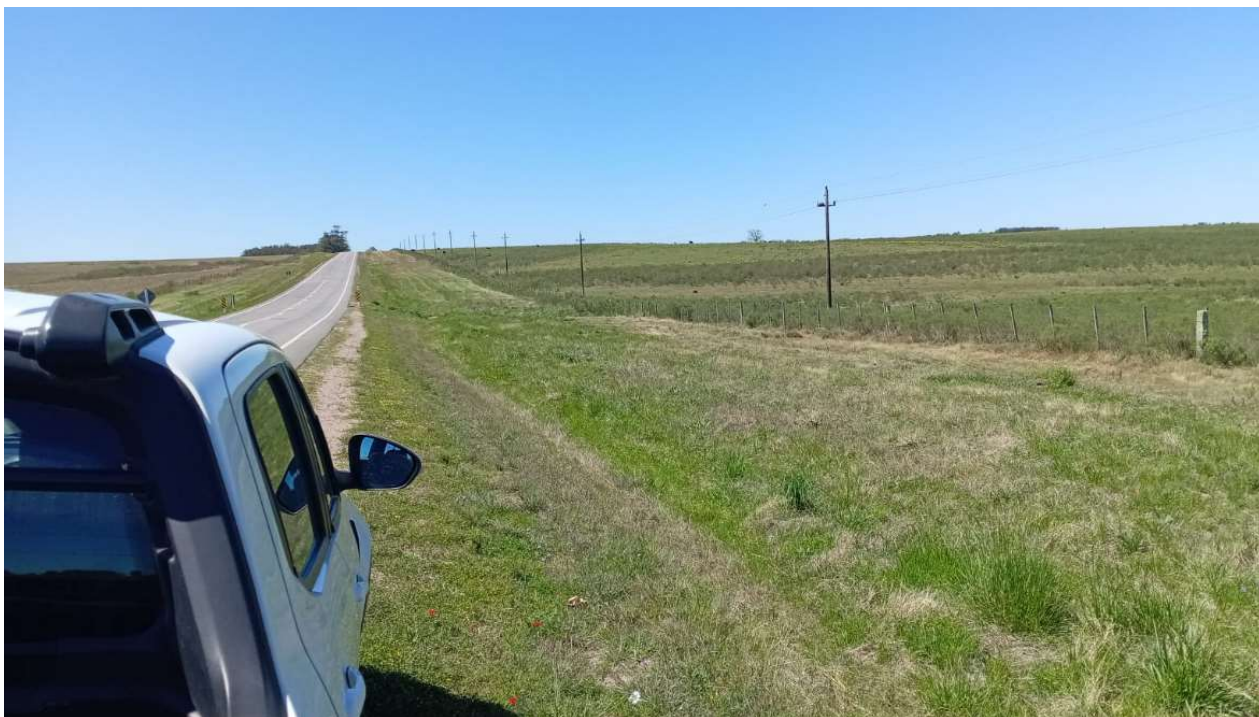
- Fotografías de los frentes de obra terminados, en los que se aprecia la ausencia de residuos y el ordenamiento general del área:
