INFORME DE AUDITORIA AMBIENTAL DE CIERRE

*“Rehabilitación y ensanche de Ruta 20 entre A°
Salsipuedes (147K200) y Ruta 5 (158K960)”*

Empresa constructora: José Chediack S.A.I.C.A. Sucursal Uruguay

Fecha auditoria: 05/12/2025

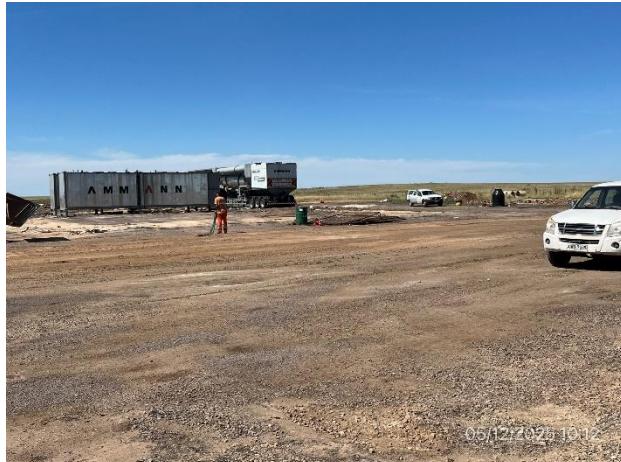
Foto 12.1-1, P03. Obrador y Planta asfáltica. Padrón Rural N° 4240 10ª SC de Río Negro.

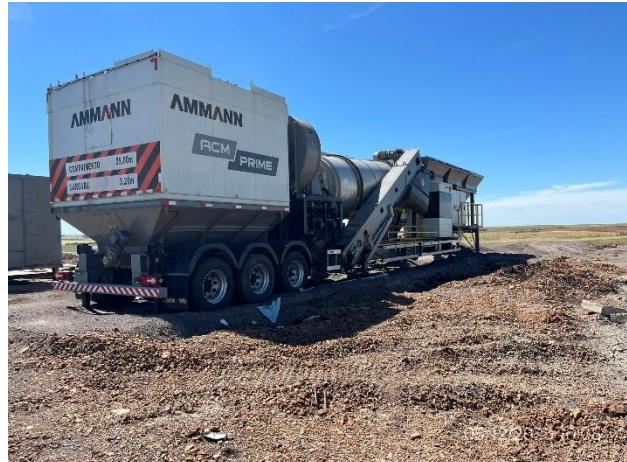
Foto 12.1-2, P03. Planta asfáltica en proceso de desmontaje.

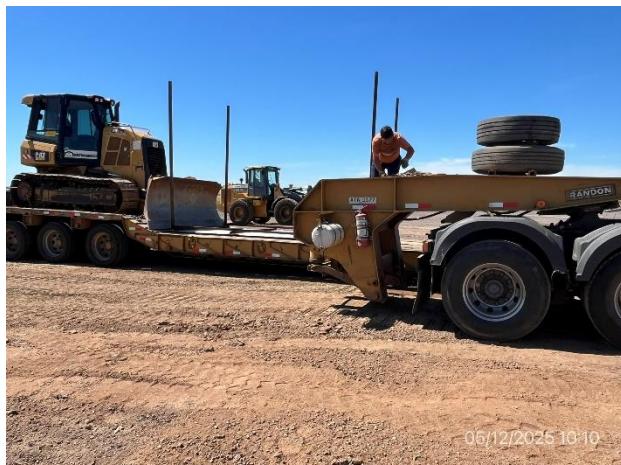
En la recorrida al predio P03 de la cantera, planta asfáltica y obrador de Macromil SA se comprobó que las tareas en ejecución eran las de desmantelado de infraestructuras, donde se estaban cargando los equipos pesados sobre camiones para su traslado.

Foto 12.1-3, P03. Obrador, tareas de traslado de maquinaria pesada en ejecución.

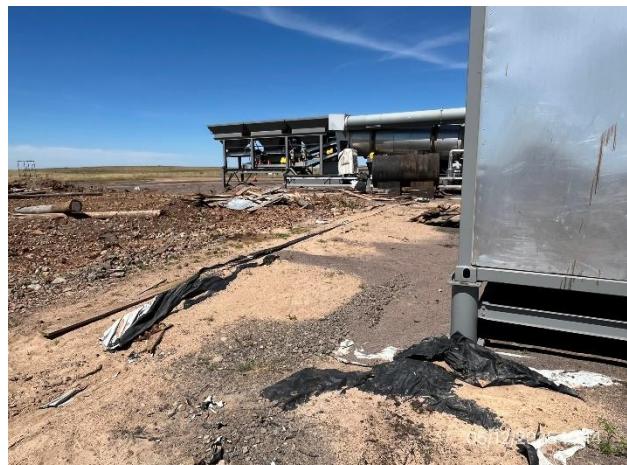
Ref.	Descripción	Requisito
02	En el predio P03 de la cantera, obrador y planta asfáltica, las tareas de desmovilización de la subcontratista Macromil SA no se estaban ejecutando conforme al MAV 2015 y al PRA de la obra. En ese momento, había residuos dispersos, derrames oleosos sin disponer y faltaba la infraestructura prevista en el PGA para el acopio temporal de residuos segregados en origen.	Apartado 6.2 del MAV 2015
Tipo de NC: 2		Código del hallazgo:
Evidencia: Foto 12.1-4, Foto 12.1-5, Foto 12.1-6		RS – 4, RS – 6, EL – 4

Foto 12.1-4, P03. Obrador. Hay residuos dispersos pendientes de ser retirados.

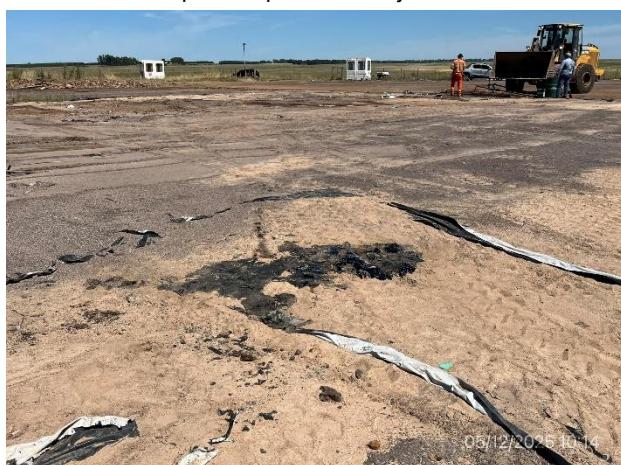
Foto 12.1-5, P03. Hay suelos contaminados con derrames pendientes de ser retirados.

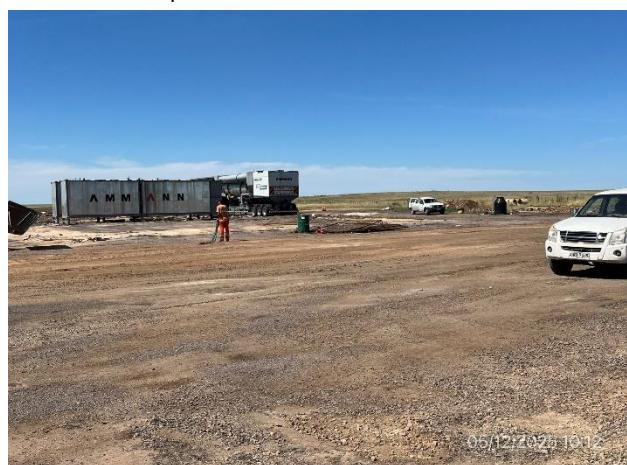
Foto 12.1-6, P03. No está presente la infraestructura para el acopio temporal de residuos segregados en origen.

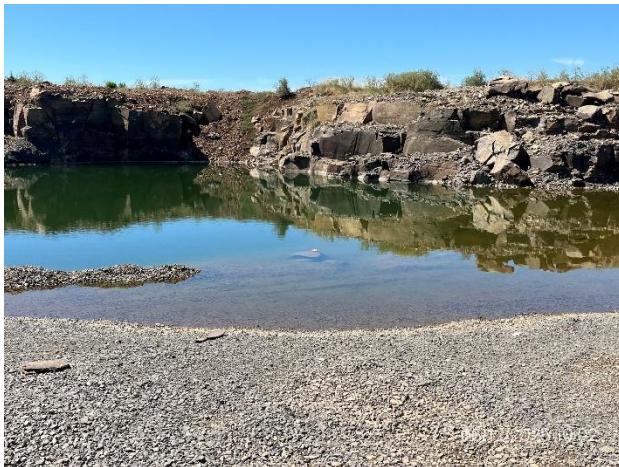
Al momento de la auditoría no se comprobó que en esa cantera hubiera actividades extractivas. Sin embargo, la empresa no remitió evidencia de haber presentado a DINACEA el informe de cierre de dicha cantera, conforme a la AAO de la obra. Se retoma este comentario en el apartado 0.

Foto 12.1-7, P03. Cantera de obra pública. Padrón Rural N° 4240 de la 10ª Sección Catastral de Río Negro.

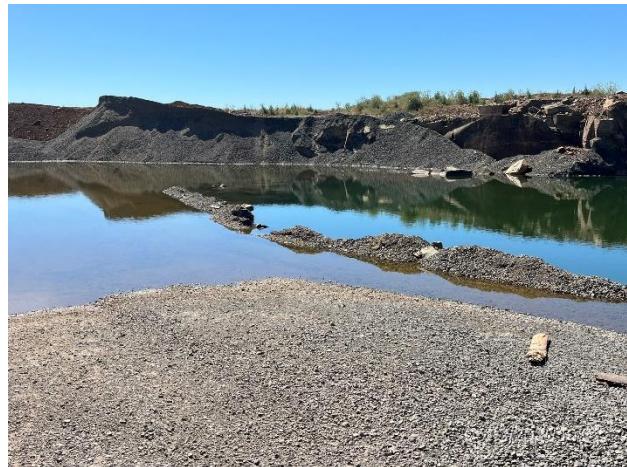
Ref.	Descripción	Requisito
03	En el predio P03 en proceso de abandono por Chediack y la subcontratista Macromil SA quedan algunas infraestructuras que pueden ser consideradas como mejoras, a condición de que el propietario del predio las acepte como tales: acopios de material triturado, plataformas compactadas, un tajamar natural, caminería interna.	Apartado 5.2.11 del PGA
Evidencia: Foto 12.1-8, Foto 12.1-9, Foto 12.1-10		Código del hallazgo: PF – 10.

Foto 12.1-8, P03. Cantera, la perforación en el frente de explotación queda como eventual mejora para el propietario del predio.

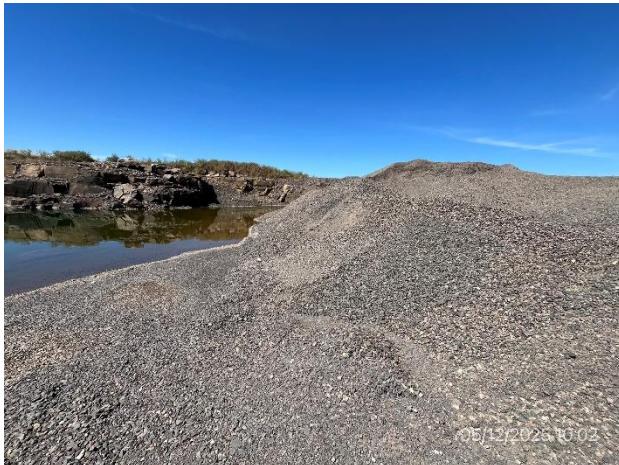
Foto 12.1-9, P03. Cantera, acopio de material triturado queda como eventual mejora para el propietario del predio.

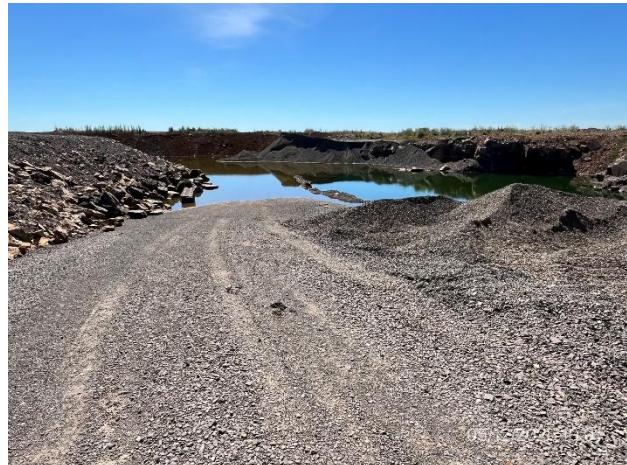
Foto 12.1-10, P03. Cantera, explanada compactada queda como eventual mejora para el propietario del predio.

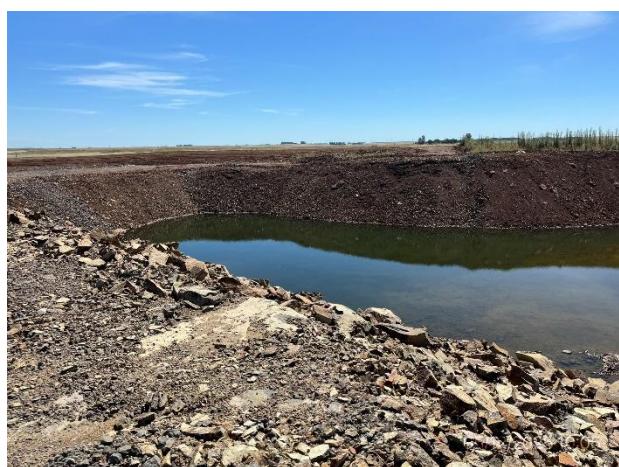
En la recorrida al sector del predio donde estaba la cantera de piedra, se comprobó que las tareas de remediación ambiental previstas en el PRA fueron ejecutadas. La zona se encontró limpia, libre de ROCs u otro tipo de residuos. Los taludes en los frentes de ataque fueron suavizados.

Foto 12.1-11, P03. Cantera, se suavizaron los taludes en el frente de explotación.

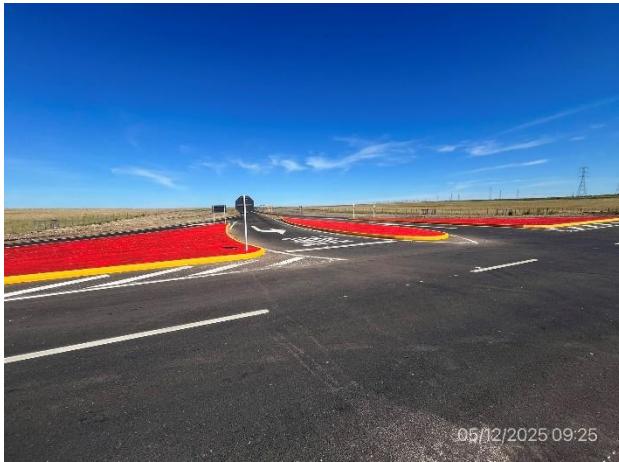
Foto 12.2-1, P02. Fin de tramo, Ruta 20 progresiva 158K960.

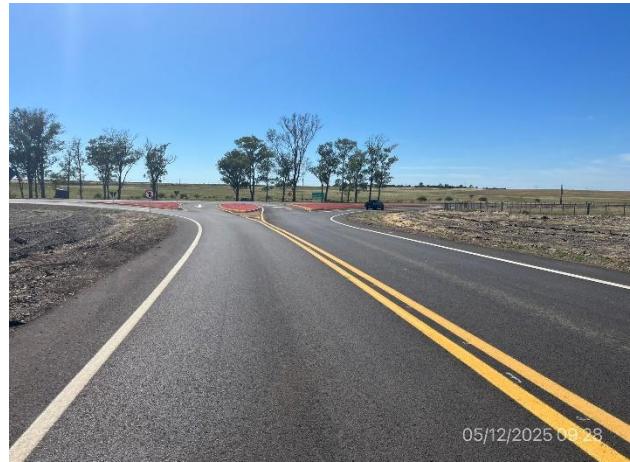
Foto 12.2-2, P02. Se construyó nuevo empalme entre Ruta 20 y Ruta 5.

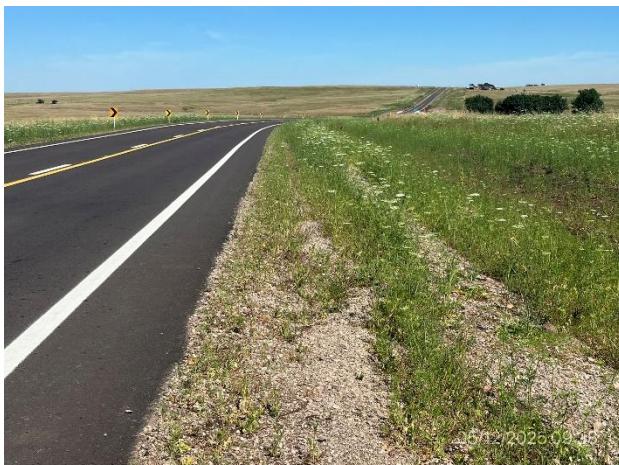
En general, se comprobó que las tareas previstas en el PRA referidas al trazado de la ruta y la faja pública fueron ejecutadas. Las cunetas cuentan con pendientes suaves que favorecen el crecimiento del tapiz vegetal, y se aplicó suelo pasto y tierra negra para cubrir los taludes.

Foto 12.2-3. Ruta 20, faja pública con drenajes conformados y tapiz vegetal en crecimiento.

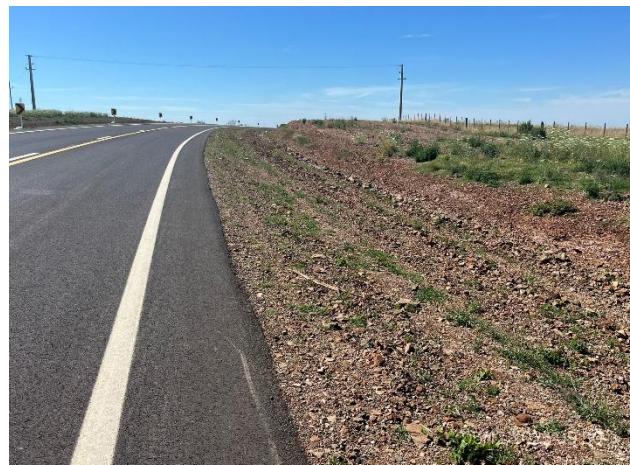
Foto 12.2-4. Ruta 20, faja pública con taludes y contrataludes con pendiente suave y empastado vegetal en crecimiento.

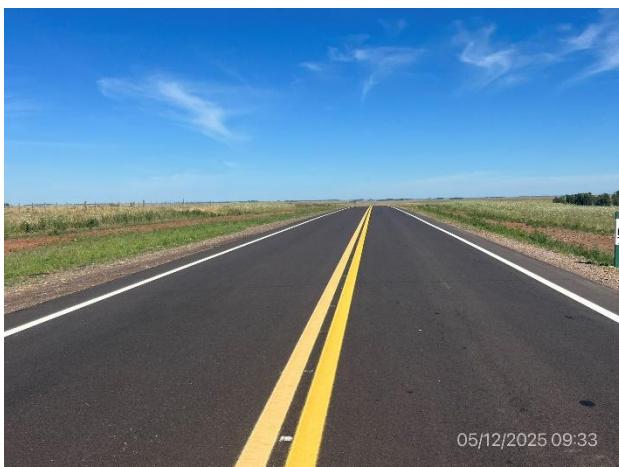
Foto 12.2-5, Ruta 20. Obras terminadas, tramo rehabilitado con nueva carpeta de rodadura y obras de señalización ejecutadas.

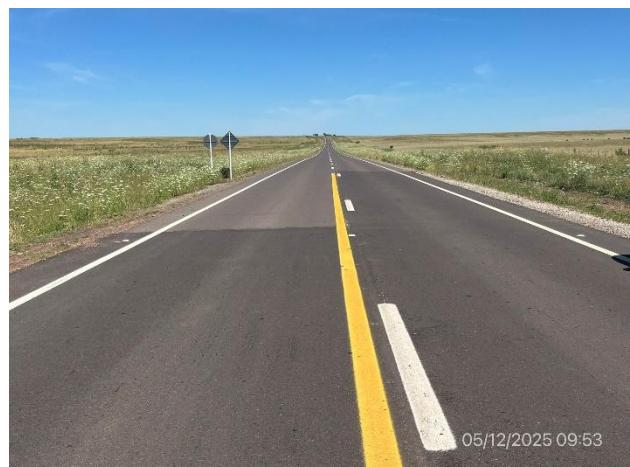
Foto 12.2-6, P01. Inicio del tramo, Ruta 20 progresiva 147K200.

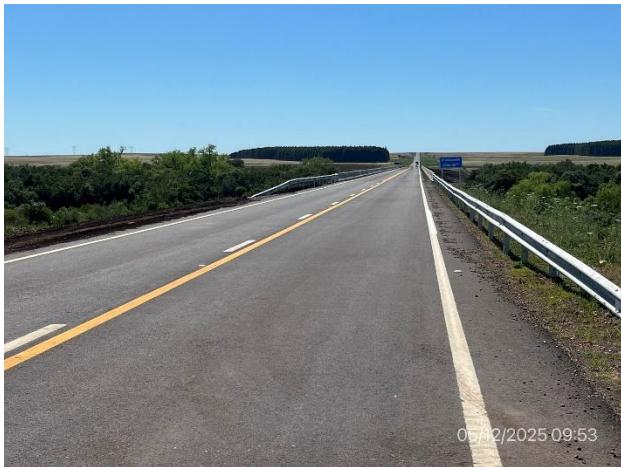
Foto 12.2-7, P01. inicio del tramo, A° Salsipuedes.

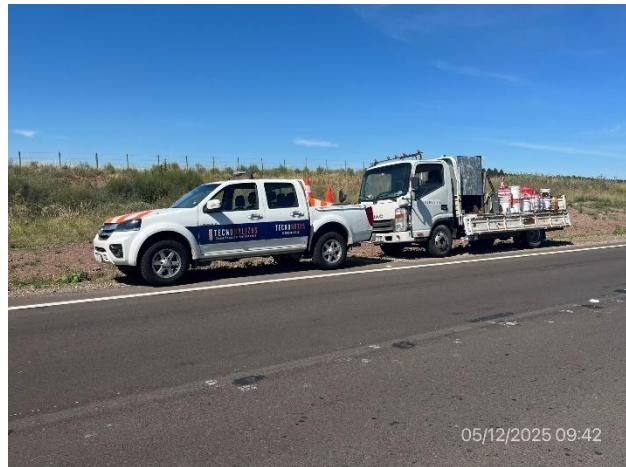
En el tramo auditado, se comprobó que las obras están terminadas y abiertas al tránsito, con un pequeño frente de obras activo de señalización – P05, en ejecución por la firma Tecnobalizas SRL, quien adhirió al PGA del contrato según consta en nota del 04/04/2024.

Foto 12.2-8, P05. Ruta 20 progresiva 149K700 a (+), frente de obras de señalización, subcontrato Tecnobalizas SA.

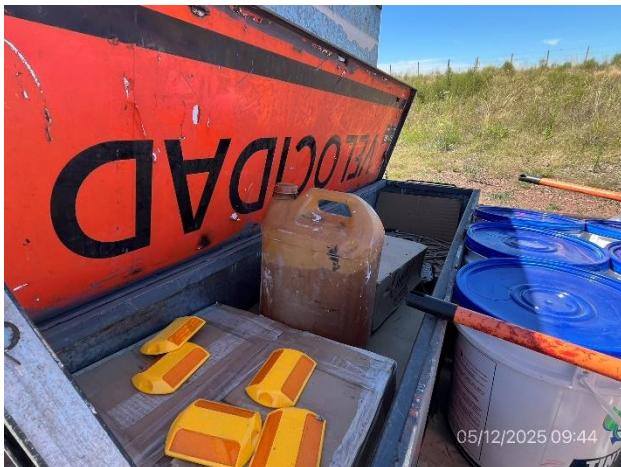
En ese frente de obras, las condiciones de trabajo al momento de la auditoría ambiental eran correctas. El móvil de apoyo contaba con los elementos previstos en el PGA para una correcta gestión ambiental, tales como bidones de combustible alojados en recintos estancos envallados.

Foto 12.2-9, P05. frente de obras de señalización, subcontrato Tecnobalizas SA. Móvil de apoyo con infraestructura correcta
