INFORME DE AUDITORIA AMBIENTAL

CREMAF Ruta 5 Tramo II. Modificaciones y Ampliaciones de Contrato del 12/12/2024, 15/08/2025 y del 07/11/2025.
Ítem II, alcance puentes STILER SA.

“Doble vía de Ruta 5, tramo urbano en Florida entre progresivas 95K350 y 100K500. Intercambiadores a desnivel en Cº La Macana y en calle 60 y pasaje superior sobre Vía Férrea”.

Fecha auditoria: 08/12/2025

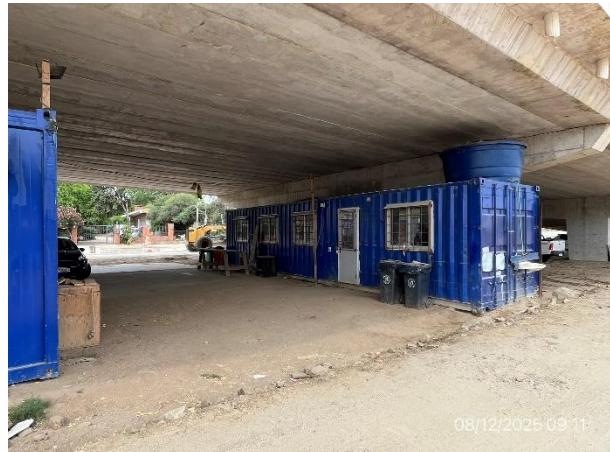
Ref.	Descripción	Requisito
01	En el frente de obras del intercambiador “La Macana” – P01 – no hay infraestructura para una gestión de residuos apegada al PGA de la obra. También hay motobombas en funcionamiento sin que estén presentes las bandejas de contención previstas en el PGA para los frentes de trabajo.	Apartado 6.2 del MAV 2015. Apartado 7.2.1 del PGA
Situación actual: cumplido		
Evidencia: Foto 12.1-2, Foto 12.1-4, Foto 12.1-8

Foto 12.1-2, P01. Obrador provisorio bajo tablero del puente. Buenas condiciones de orden y limpieza

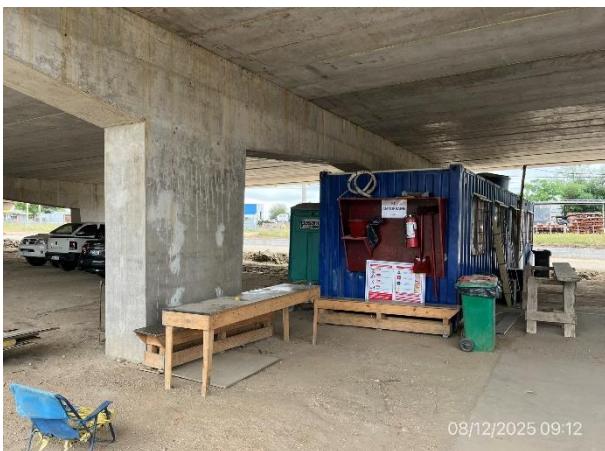
Foto 12.1-3, P01. Campamento provisorio, dispone de los servicios de bienestar reglamentarios.

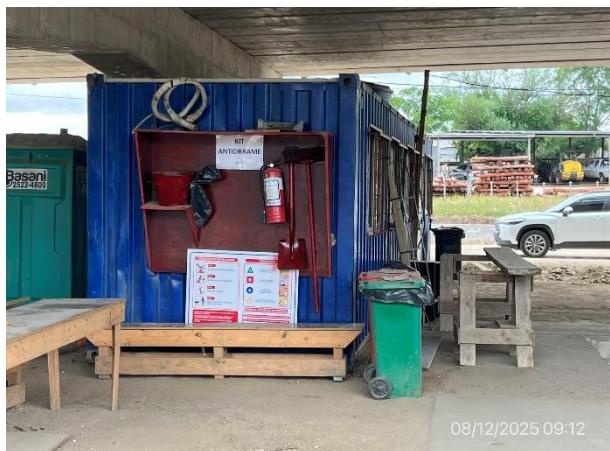
Foto 12.1-4, P01. Campamento provvisorio, dispone de infraestructura para atención de contingencias ambientales.

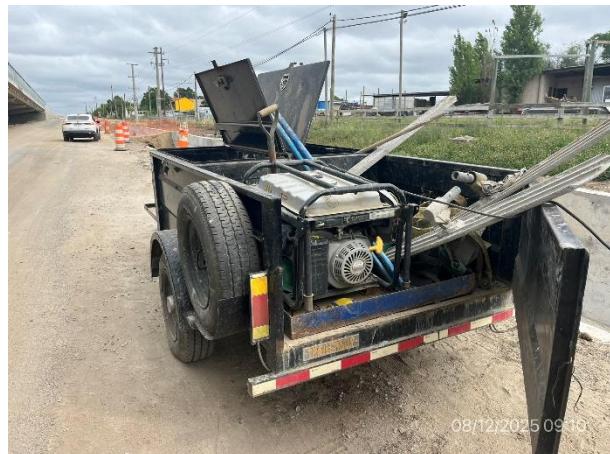
En la recorrida a la construcción del intercambiador en el Cº La Macana – P01, se comprobó que la empresa instaló un campamento provisorio bajo el tablero ya construido del nuevo puente. En el mismo se observó que estaba presente la infraestructura requerida para una gestión ambiental acorde al MAV 2015, contando con estaciones para acopio de residuos Segregados en origen, baños químicos, servicios de bienestar para el personal y elementos para hacer frente a posibles contingencias ambientales. En ese momento había varias cuadrillas de personal trabajando en buenas condiciones ambientales, en la fabricación de encofrados, confección de armaduras y colado de hormigón en diversos puntos del frente de obra. El grupo electrógeno requerido para el suministro de potencia eléctrica a pie de obra estaba correctamente alojado sobre una bandeja estanca para la contención de eventuales derrames.

Foto 12.1-8, P01. Frente de obras, el grupo eléctrico cuenta con una bandeja estanca para prevenir eventuales derrames.

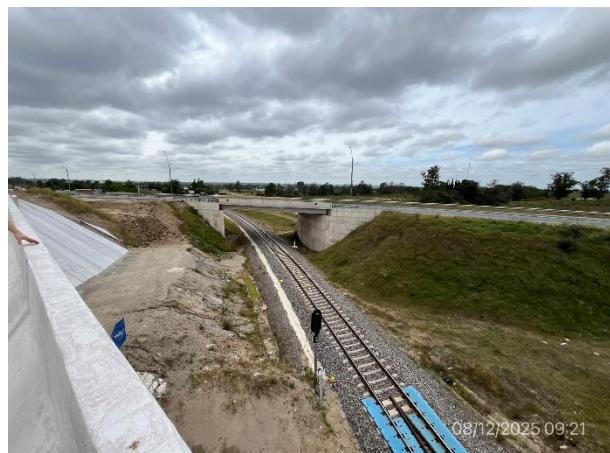
Foto 12.1-10, P04. Pasaje provisorio sobre vía férrea pendiente de ser demolido al momento de habilitar el tránsito por el pasaje superior definitivo.

Para las obras que aún están en ejecución en la zona urbana de la ciudad de Florida se sugiere que la empresa considere los nuevos requerimientos en cuanto a generación de ROCs que establece el Dec 213/2025 de reciente promulgación. Se sugiere además prever con suficiente antelación los sitios de disposición final de ROCs provenientes de la demolición del puente provvisorio sobre la vía férrea, obteniendo los permisos requeridos de DNV – MTOP.

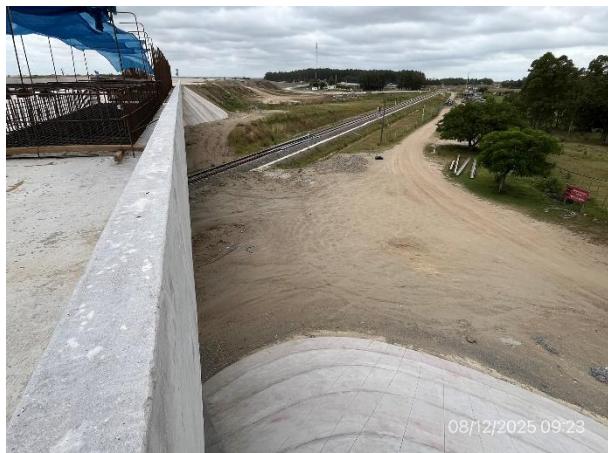
Foto 12.1-11, P04. Cuartos de cono senda a (+) ejecutados
. zona de trabajo y campamento provisorio limpia y
ordenada , libre de ROCs u otros residuos.

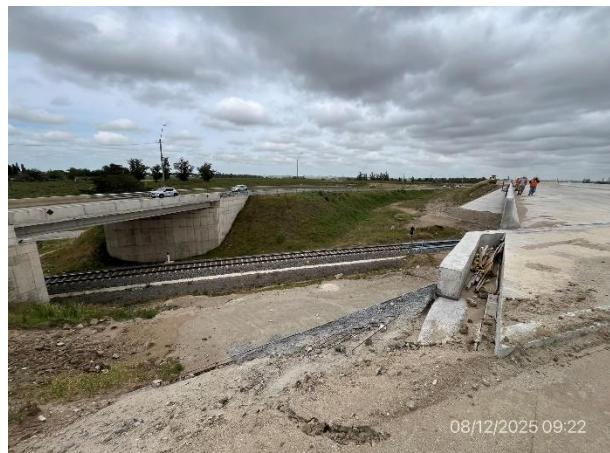
Foto 12.1-12, P04. Cuartos de cono senda a (-) pendientes
de ejecución.

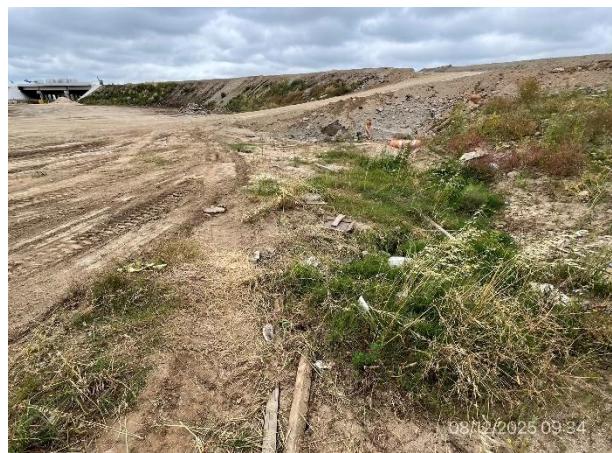
Por último la en la recorrida a la obra del Intercambiador sobre Calle 60 – P03 se comprobó que las actividades de Stiler culminaron y que la empresa se desmovilizó de la zona, desmantelando el obrador provisorio P05. En ese predio, Stiler retiró las infraestructuras afectadas a la obra, aunque están pendientes de retiro y disposición final algunos residuos dispersos, y un acopio de ROCs. Se retoma este comentario en el apartado 7.3.

Ref.	Descripción	Requisito
02	En el campamento provisorio abandonado del intercambiador sobre Calle 60 – P05, quedan residuos dispersos y un acopio de ROCs pendientes de retiro y disposición final.	Apartado 7.1.10 del PGA
Evidencia: Foto 12.1-16, Foto 12.1-17		Código del hallazgo: RS-10

Foto 12.1-16, P05. Obrador provisorio abandonado,
quedan residuos pendientes de disposición final.

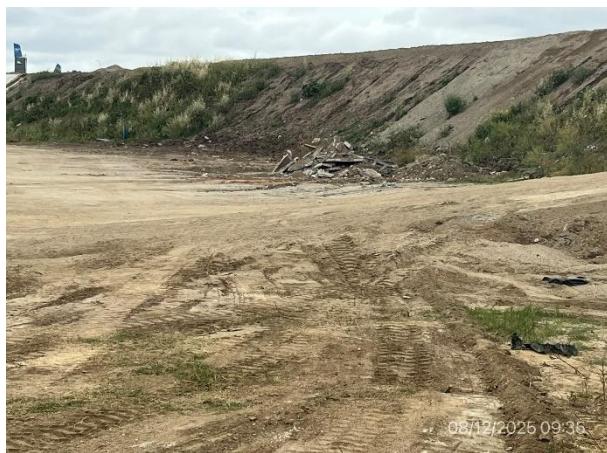
Foto 12.1-17, P05. Obrador provisorio abandonado,
quedan residuos pendientes de disposición final.

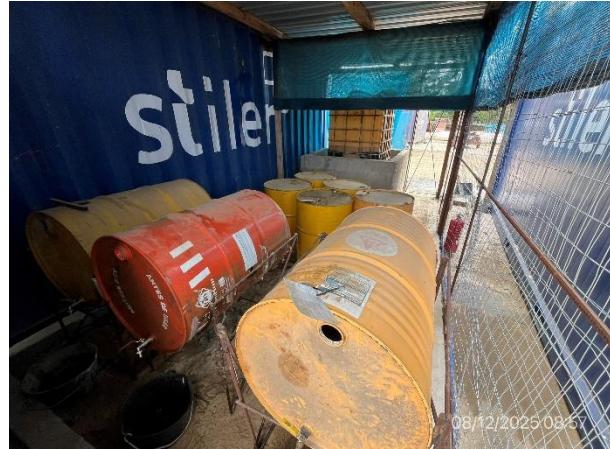
Foto 12.2-2, P04. Recinto techado y en vallado para copia de lubricantes.

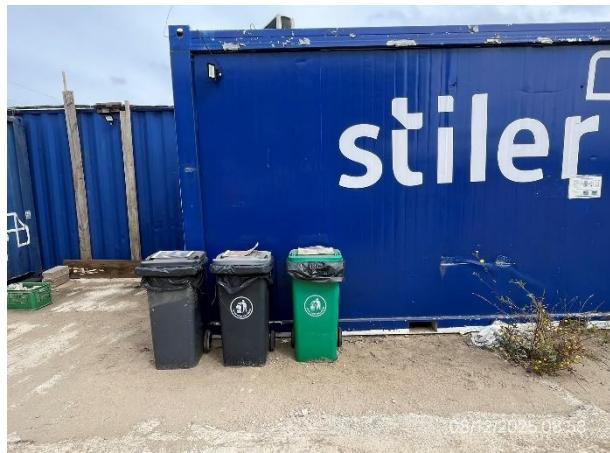
Foto 12.2-4, P04. Estación de acopio de residuos segregados en origen por corrientes de generación

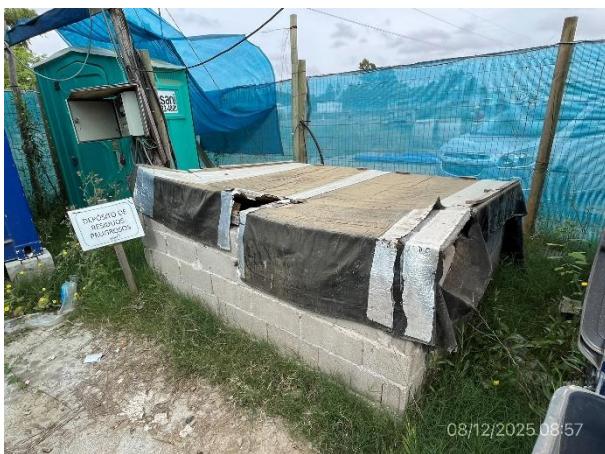
Foto 12.2-5, P04. Estación de acopio residuos peligrosos contaminantes

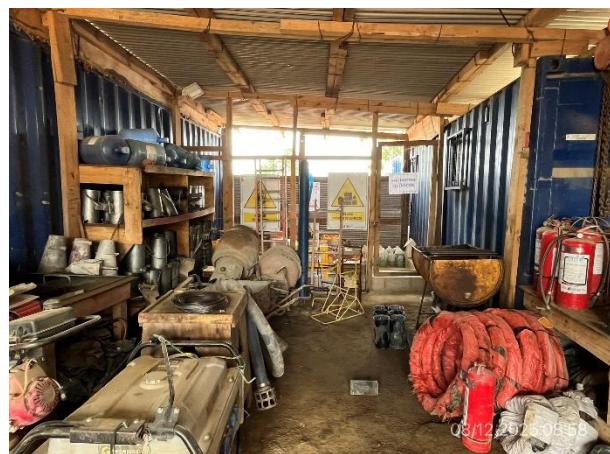
Foto 12.2-6, P04. Pañol, buenas condiciones de orden y limpieza.

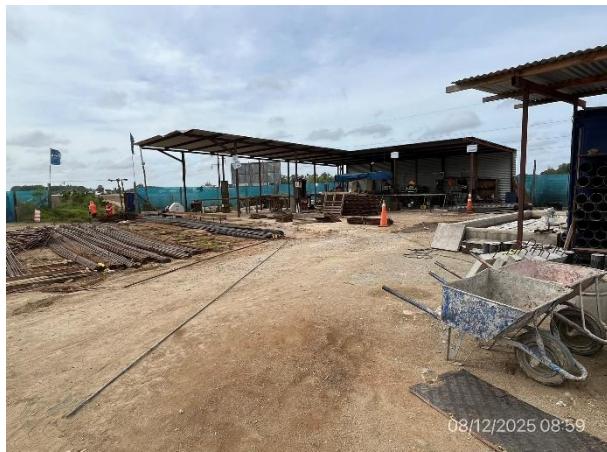
Foto 12.2-7, P04. Pasear de armaduras y soldadura .
Buenas condiciones de orden y limpieza.

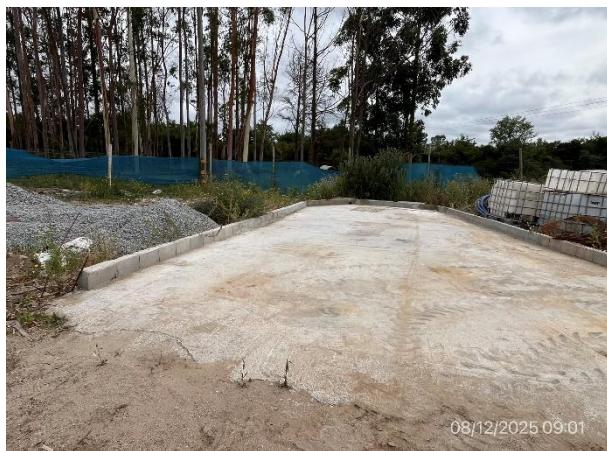
La pileta de lavado de camiones móviles cuenta con pendientes adecuadas hacia una trampa para decantar sólidos.

Foto 12.2-9, P04. Platea impermeable para lavado de camiones.

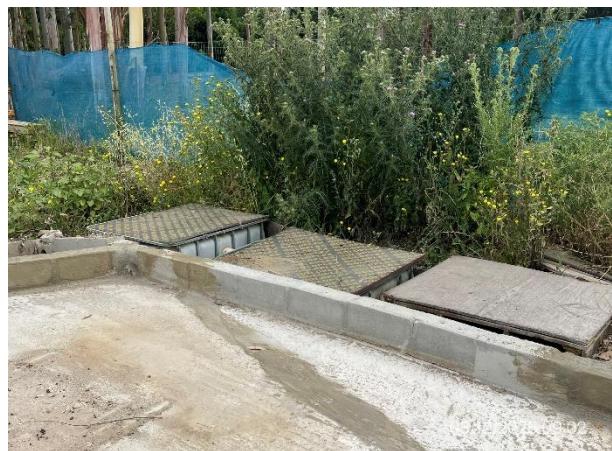
Foto 12.2-10, P04. Trampa de decantación de aguas de lavado de hormigón

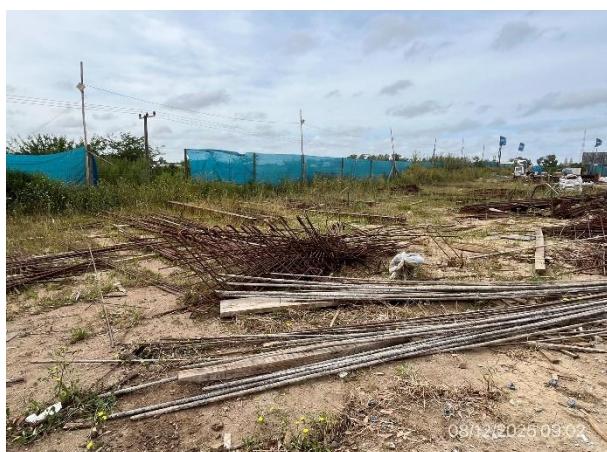
Sin embargo al momento de la auditoría ambiental, las barras de refuerzo con destino a la fabricación de armaduras estaban acopiadas en sector sobre suelo desnudo con malezas en crecimiento. Se retoma este comentario en el apartado 7.3.

Ref.	Descripción	Requisito
01	En el obrador principal de Stiler SA – P04, el sector de acopio de barras para armaduras se encontró desordenado, en un sector con malezas en crecimiento, dificultando el correcto orden y limpieza.	Apartado 7.1.10 del PGA
Evidencia: Foto 12.2-11		Código del hallazgo: RS-4

Foto 12.2-11, P04. Estación de acopio de barras metálicas , zona desordenada y con malezas circundantes.
