INFORME DE AUDITORIA AMBIENTAL

CREMAF Ruta 5 Tramo II. Modificaciones y Ampliaciones de Contrato del 12/12/2024, 15/08/2025 y del 07/11/2025.
Ítem II, alcance obra vial Incoci SA.

“Doble vía de Ruta 5, tramo urbano en la ciudad de Florida entre progresivas 95K350 y 100K500”

Fecha informe: 22/12/2025

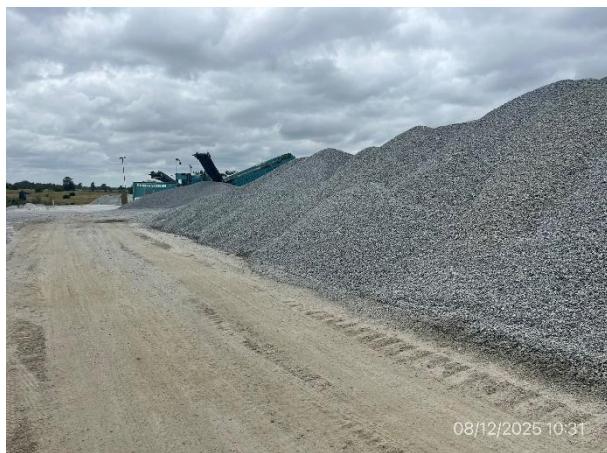
Foto 12.1-1, P06. Cantera de piedra y planta de trituración de Incoci SA. Padrón rural N°3874, 1ª SC de Florida.

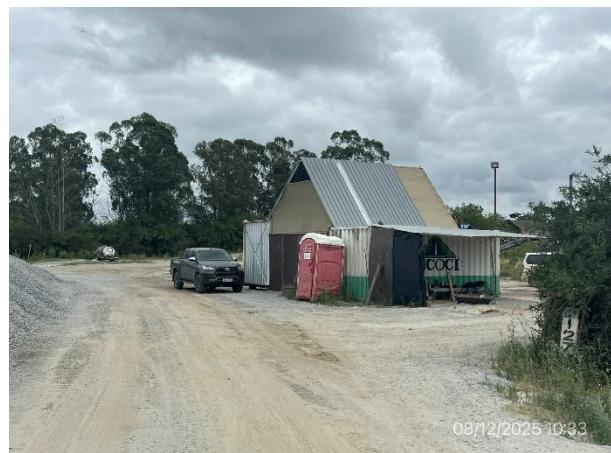
Foto 12.1-2, P06. Plataformas de maniobras, buenas condiciones de orden y limpieza

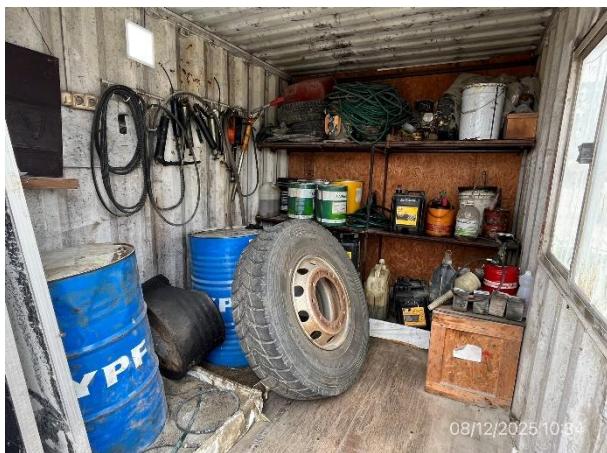
Foto 12.1-3, P06. Recinto techado y envallado para contención de lubricantes. Buenas condiciones de orden.

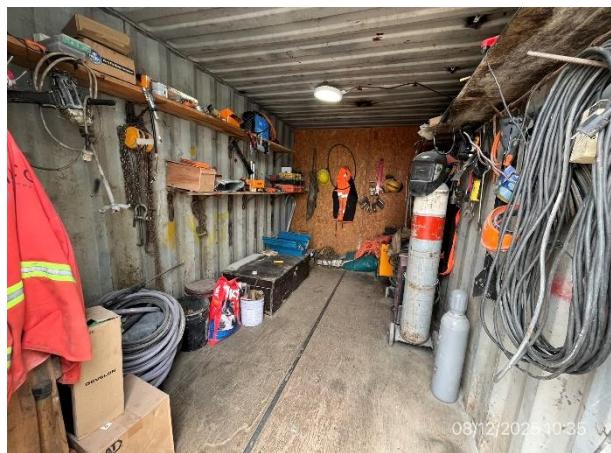
Foto 12.1-4, P06. Pañol, buenas condiciones de orden y limpieza.

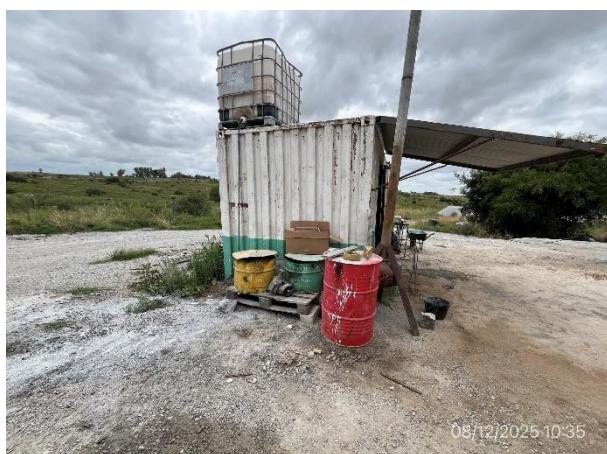
Foto 12.1-5, P06. La planta de trituración dispone de la infraestructura para el acopio de residuos segregados desde origen

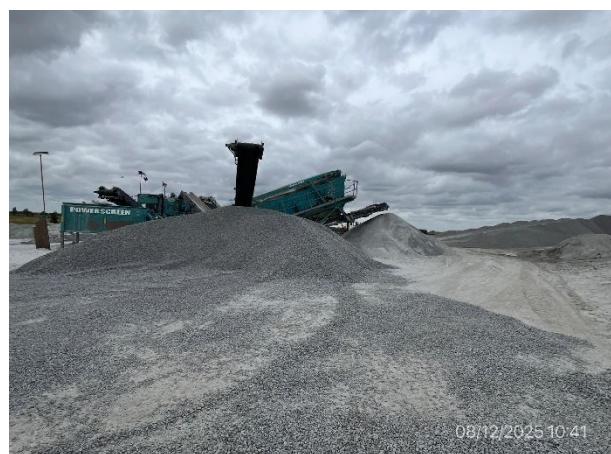
Foto 12.1-6, P06. Planta de trituración sin actividad al momento de la auditoría

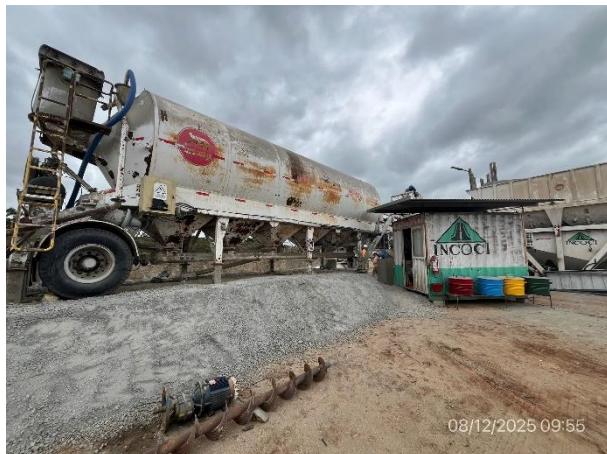
El PGA de Incoci SA está bien estructurado, y abarca adecuadamente todas las actividades previstas en la obra. No obstante, quedó obsoleto y debe ser reversionado, a la vista de lo comprobado durante la auditoría ambiental acerca de la mudanza del obrador y la planta de hormigón a un nuevo predio, que no está declarado en la documentación suministrada al equipo auditor. Se retoma este comentario en el apartado 7.2 .

Ref.	Descripción	Requisito
01	El PGA de la obra de INCOCI está obsoleto, al no considerar el traslado del obrador y la planta de hormigón desde el predio inicial P03 hacia el predio actual P05.	Art. 5.1 del MAV 2015
Tipo de NC: 2		Código del hallazgo:
Evidencia: Foto 12.1-7. PGA Rev. III de Incoci SA de Noviembre 2023		PF – 7, PF – 9.

Foto 12.1-7, P06. Nuevo predio de obrador y planta de hormigón, en proceso de instalación Padrón rural N° 4061 de la 1^a SC de Florida.

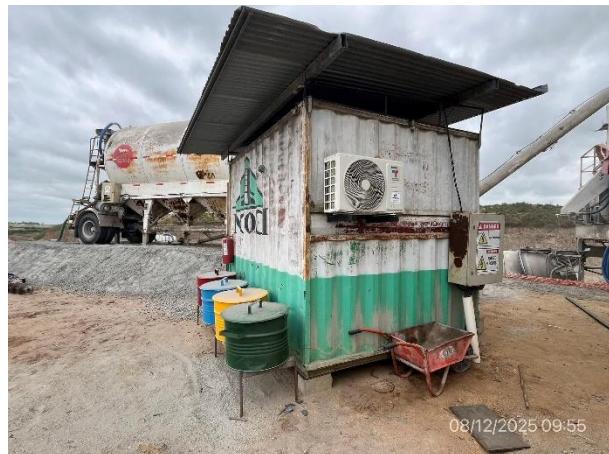
Foto 12.1-8, P06. Están disponibles los servicios de bienestar y la infraestructura para el acopio de residuos segregados desde el origen.

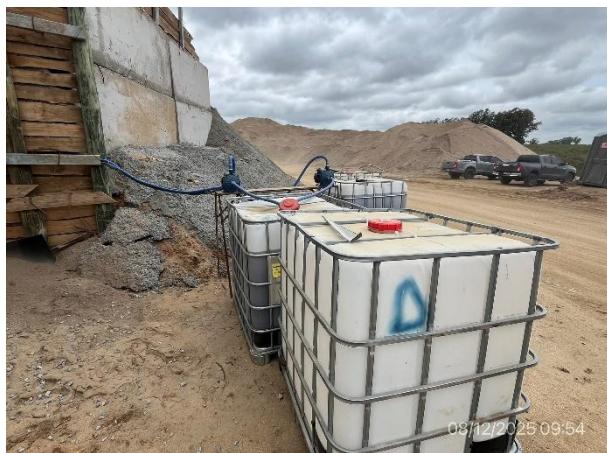
Sin embargo, al momento de la auditoría ambiental, aún no están construidos los recintos estancos donde alojar los productos químicos requeridos por la planta, con lo cual había dos tanques de 1.000 lts cada uno apoyados directamente sobre el suelo desnudo, sin contenciones para retener eventuales derrames. Se retoma este comentario en el apartado 7.2

Ref.	Descripción	Requisito
02	En el predio donde se trasladaron el obrador y la planta de hormigón – P04, hay tanques con productos químicos apoyados directamente sobre suelo desnudo, sin contenciones perimetrales que permitan contener eventuales derrames.	Art 6.2 del MAV 2015
Tipo de NC: 2		Código del hallazgo:
Evidencia: Foto 12.1-9		PEL - 6

Foto 12.1-9, P06. Las tarrinas de productos químicos requeridos por el hormigón están sobre suelo desnudo.

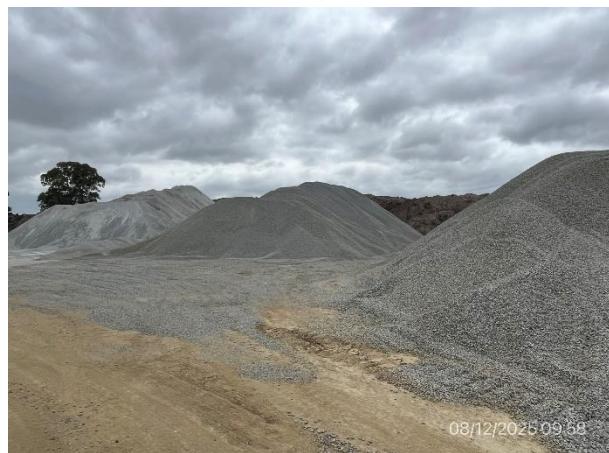
Foto 12.1-10, P06. Explanada de acopios de piedra triturada. Buenas condiciones de orden.

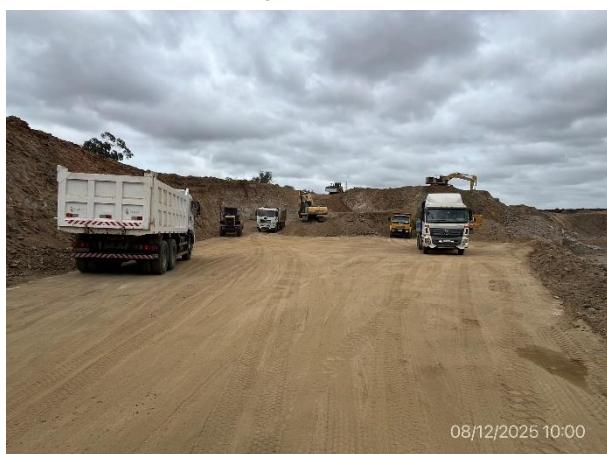
Foto 12.1-11, P05. Cantera de tosca, padrones rurales N°6453 y N°6454 de la 1^a SC de Florida

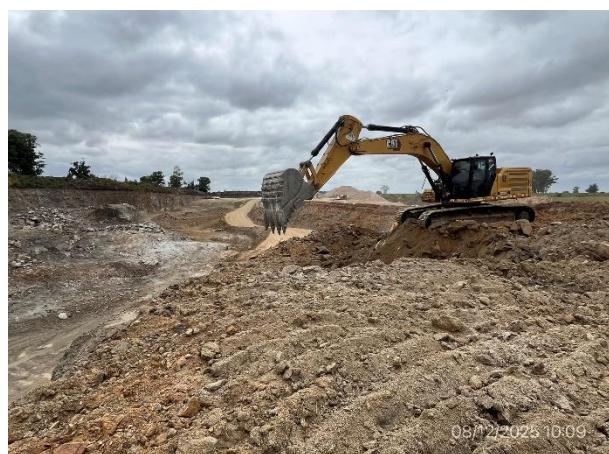
Foto 12.1-12, P05. Frente de explotación.

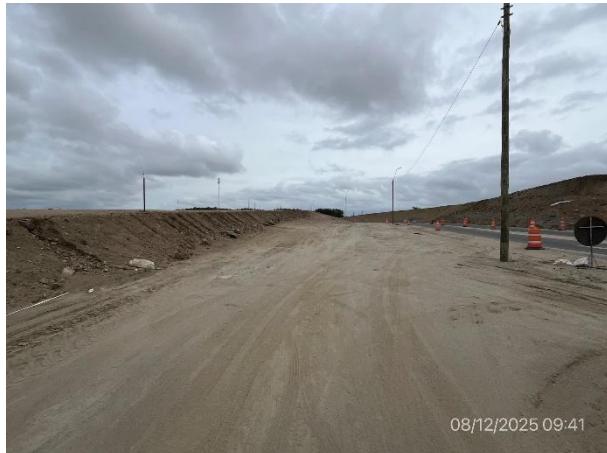
Foto 12.2-1, P02. Fin del tramo. Ramas de acceso a intercambiador en desnivel con Calle 60 en ejecución.

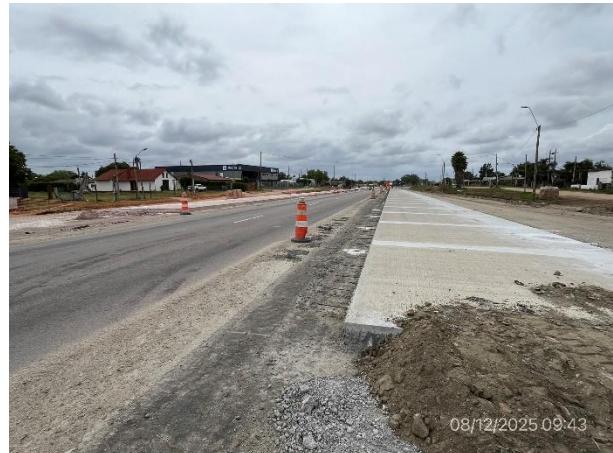
Foto 12.2-2. Duplicación de Ruta 5 en ejecución. Tramo ejecutado de calzada en hormigón en senda a (+).

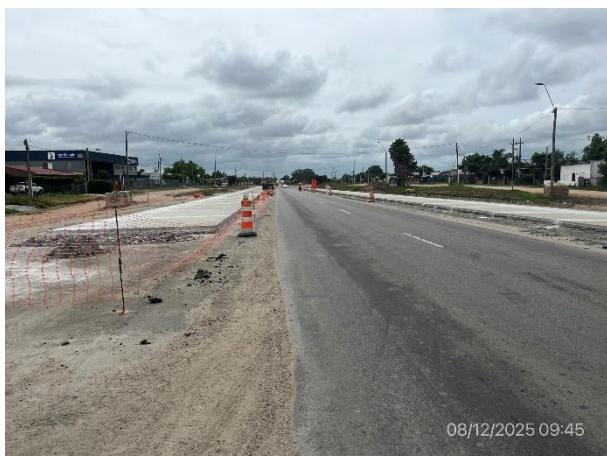
Foto 12.2-3. Duplicación de Ruta 5 en ejecución. Tramo ejecutado de calzada en hormigón en ambas sendas.

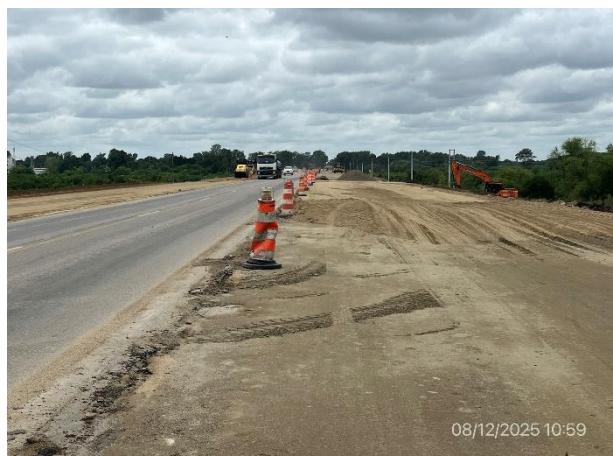
Foto 12.2-4, P08. Frente de obras de recargo granular. Ruta 5 progresiva 97K300.

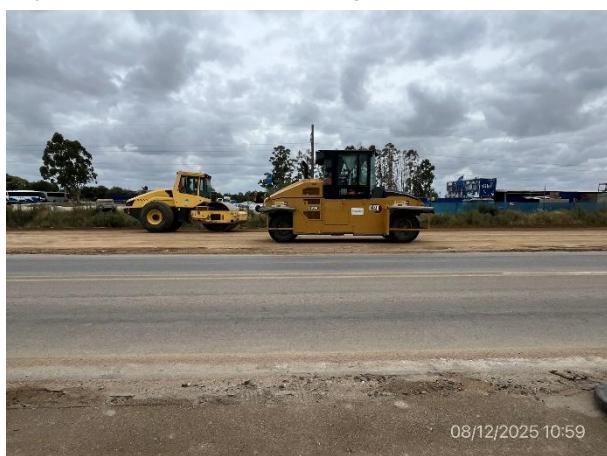
Foto 12.2-5, P08. Frente de obras, compactación de base granular en ejecución.

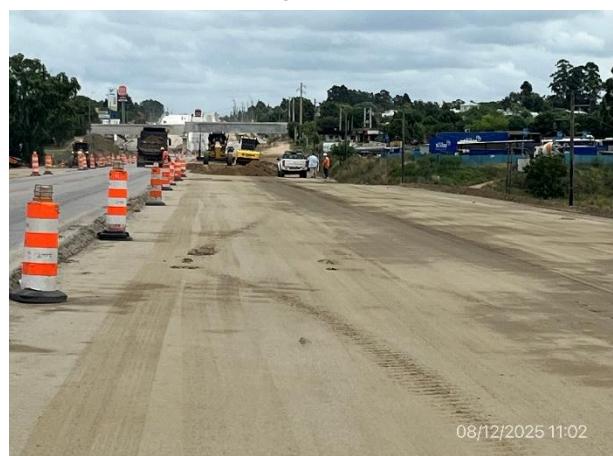
Foto 12.2-6, P08. Frente de obras, perfilado de base granular en ejecución.

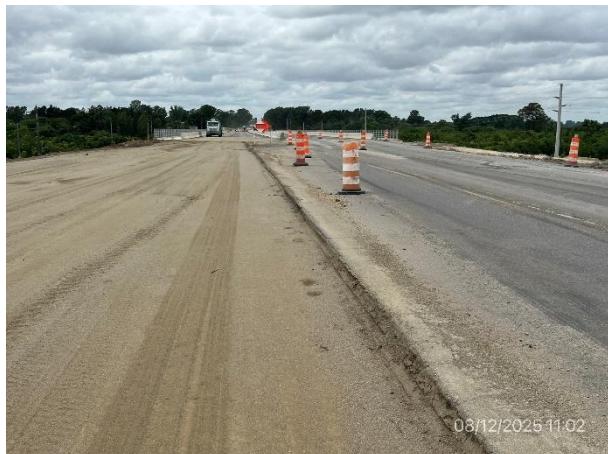
Foto 12.2-7, P08. Base granular perfilada en acceso a puente sobre río Santa Lucía chico.

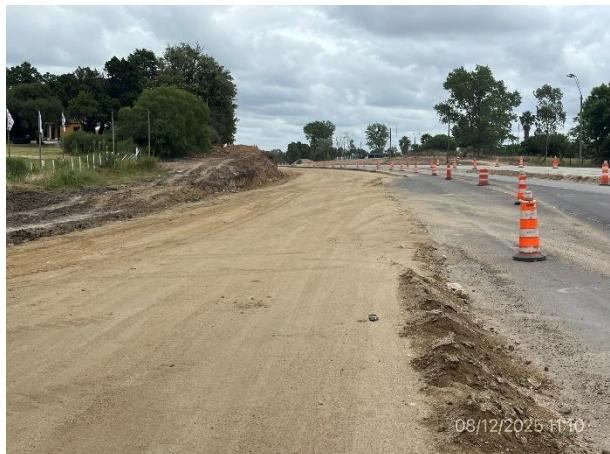
Foto 12.2-8, P09. Frente de obras, perfilado de base granular en ejecución. Ruta 5 progresiva 95K600

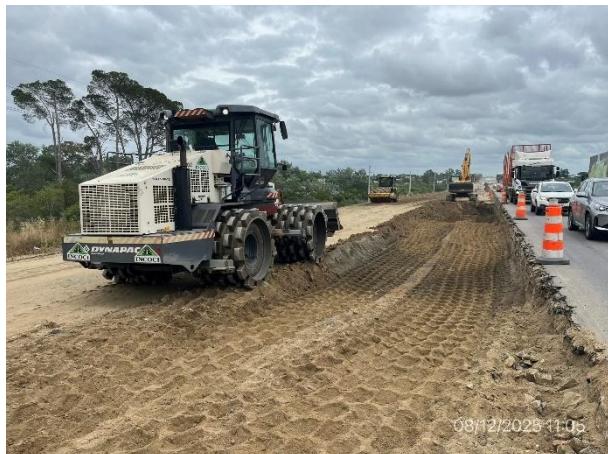
Foto 12.2-9, P09. Frente de obras, sustitución y recargo granular en ejecución.

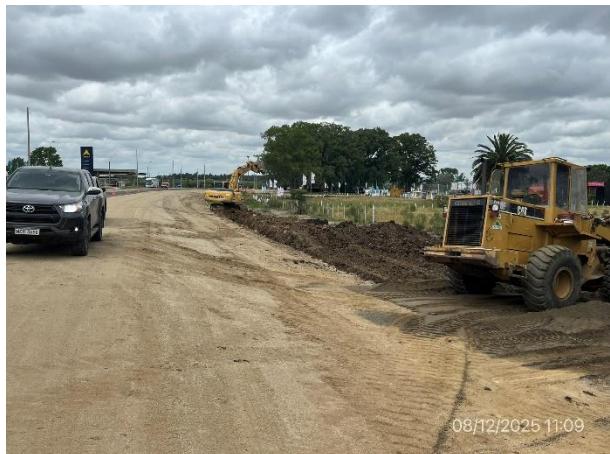
Foto 12.2-10, P09. Frente de obras, excavaciones y apertura de caja en ejecución.

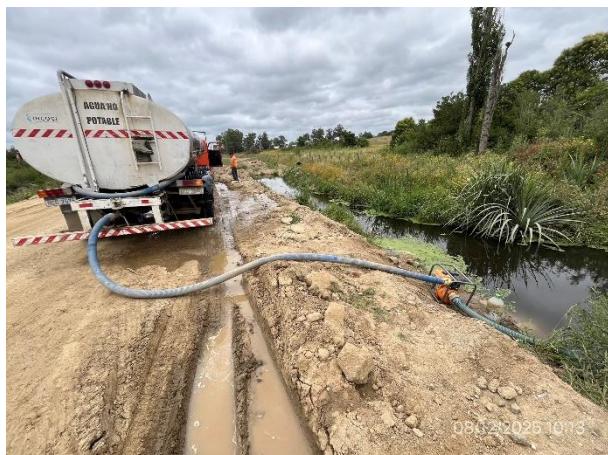
Sin embargo, había un camión cisterna con una motobomba extrayendo agua de una cañada, con la debida autorización de DINAGUA, pero sin elementos de contención capaces de contener eventuales derrames de aguas oleosas. Se retoma este comentario en el apartado 7.3.

Ref.	Descripción	Requisito
03	En un camino lateral del frente de obras de la duplicación de Ruta 5 se estaba extrayendo agua de una cañada por medio de una motobomba apoyada sobre suelo desnudo, sin elementos de contención de eventuales derrames de efluentes oleosos.	Apartado 4.11 del PGA
Evidencia: Foto 12.2-11		Código del hallazgo: PEL-4

Foto 12.2-11. Camino lateral de Ruta 5. Se extrae agua con motobomba apoyada directamente sobre suelo desnudo, sin bandeja estanca u otro elemento de contención.
