INFORME TRIMESTRAL DE GESTIÓN AMBIENTAL

Proyecto	Licitación N° M/84: "Rehabilitación y Mantenimiento por niveles de servicio en Rutas 2, 12 y 23"
Contratante	CVU
Financiamiento	CVU

Fecha: 13/05/2026

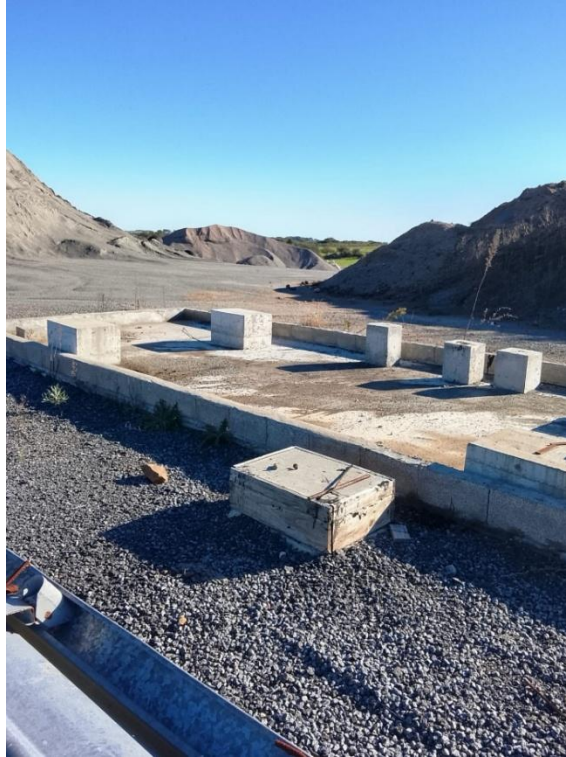
Imagen N°4: Bandeja donde estaba la Planta Asfáltica.

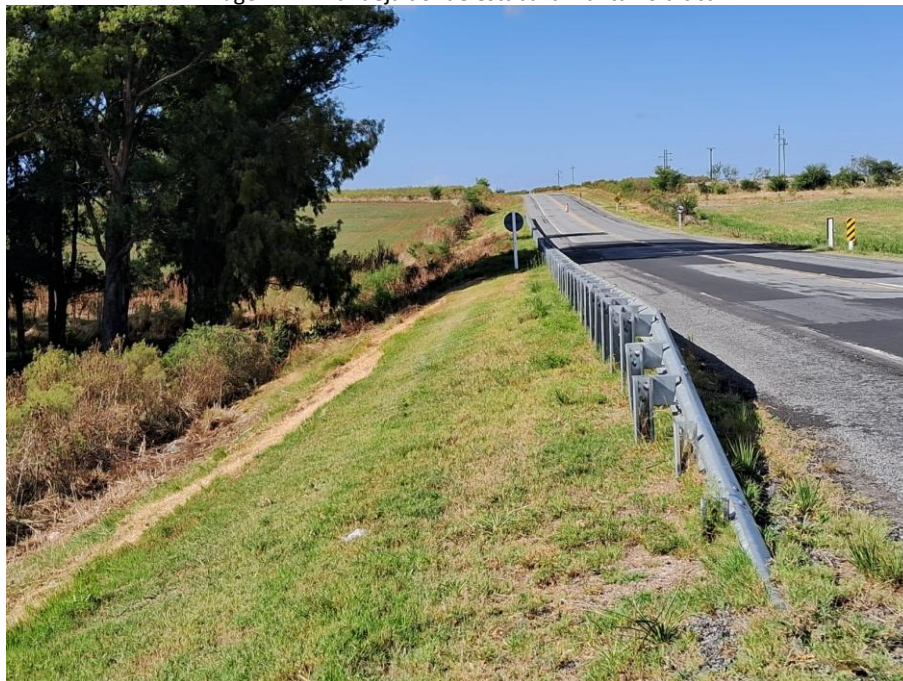
Imagen N°5: Corte de pasto detrás de las defensas metálicas ruta.

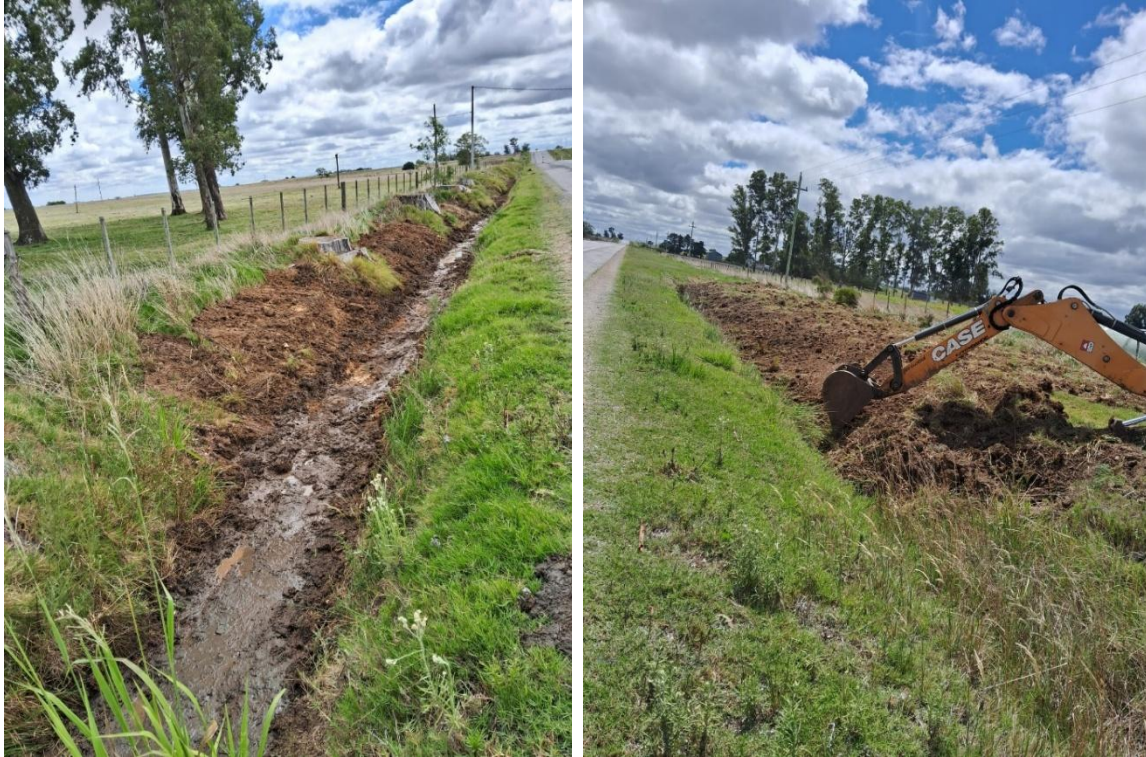
Imagen N°6 Y 7: limpieza de cunetas y alcantarillas ruta 2.

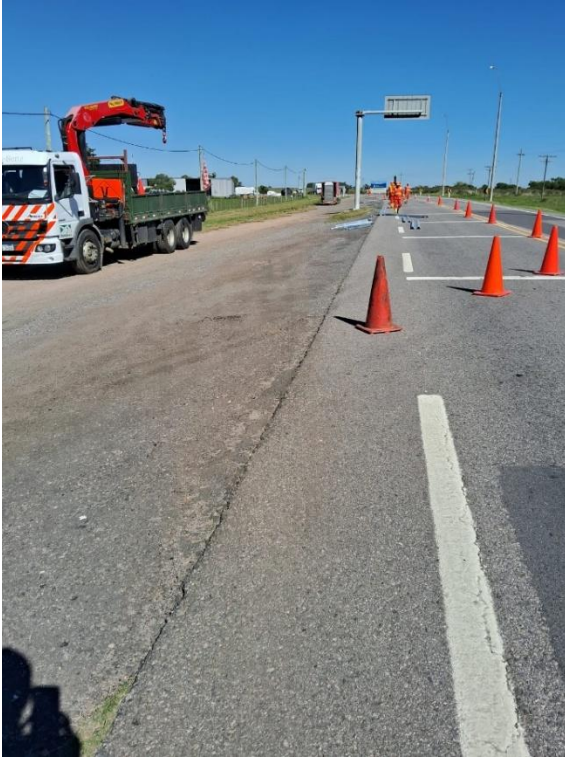
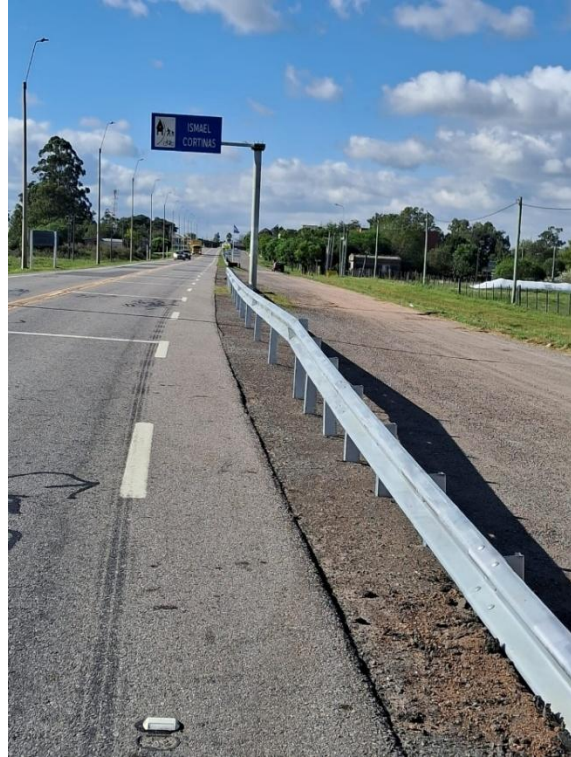
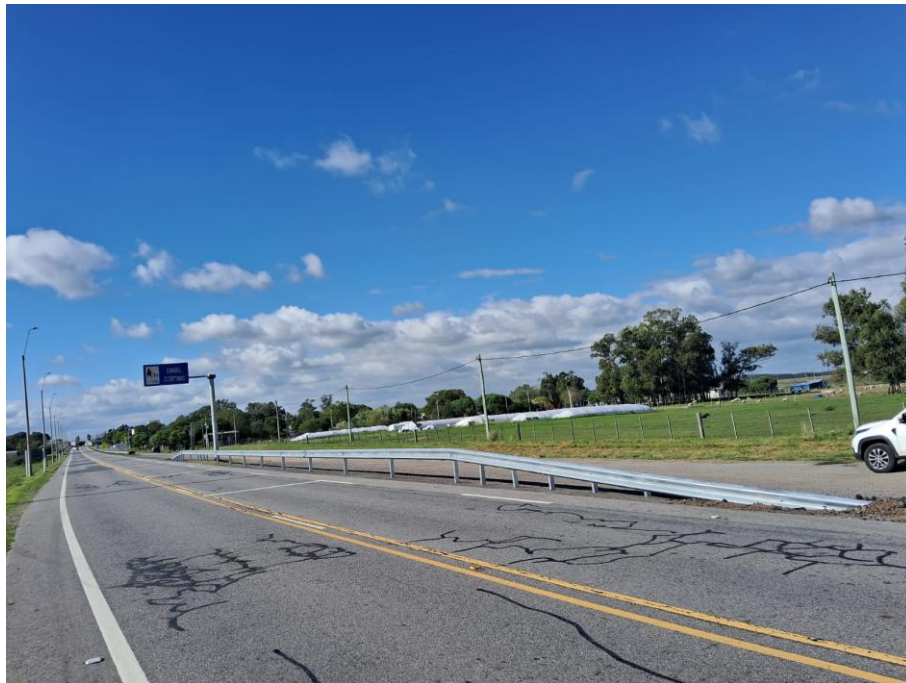
Imagen N°8, 9 Y 10: Instalación de defensas metálicas ruta 23 Ismael Cortinas

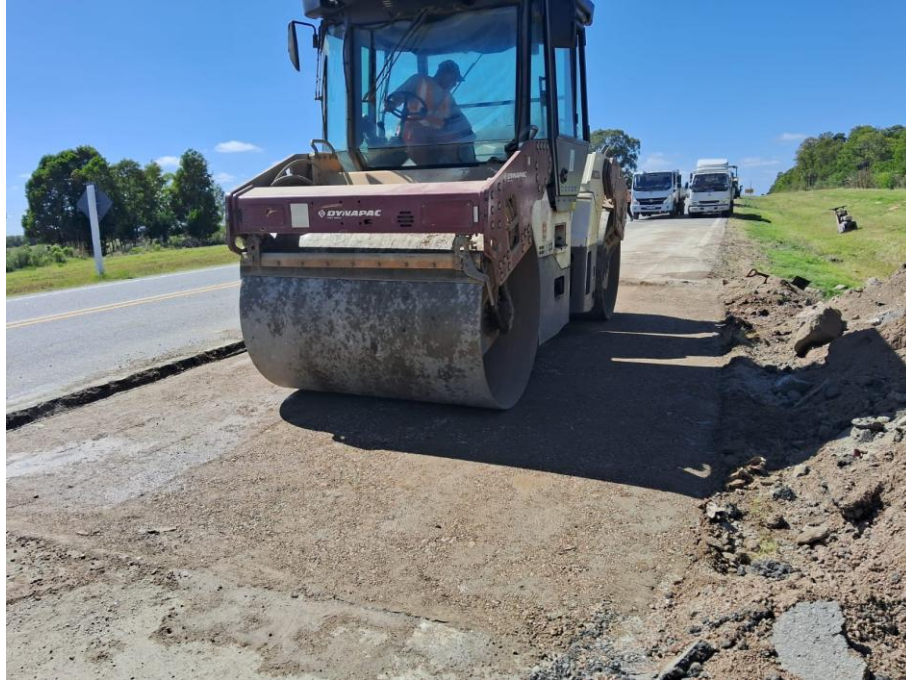
Imagen N°11: compactación tosca-cemento en bache ensanche 1 ruta 23

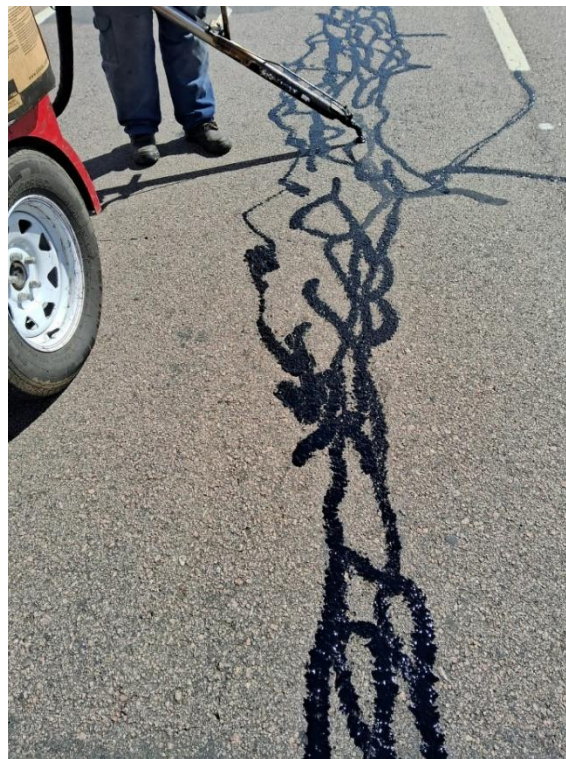
Imagen N°12: Sellado por puenteo en calzada.

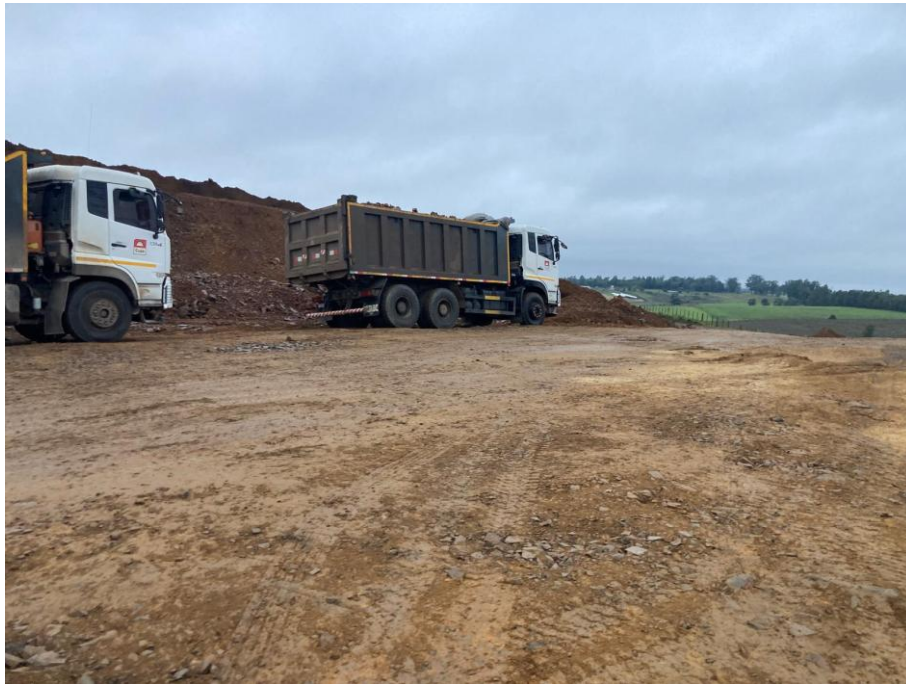
Imagen N° 9. Ingreso de la cantera. Coordendas 34° 7'17.66"S 56°58'21.65"O.
