# INFORME DE AUDITORIA AMBIENTAL

C/158 – Contrato 25/07/2024.

*“Rehabilitación de Ruta 6: Conectividad Norte – Sur a través del Puente Km 329. Tramo: Puente sobre el Río Negro – Ruta 26”.*

**Fecha auditoria:** 25/03/2026

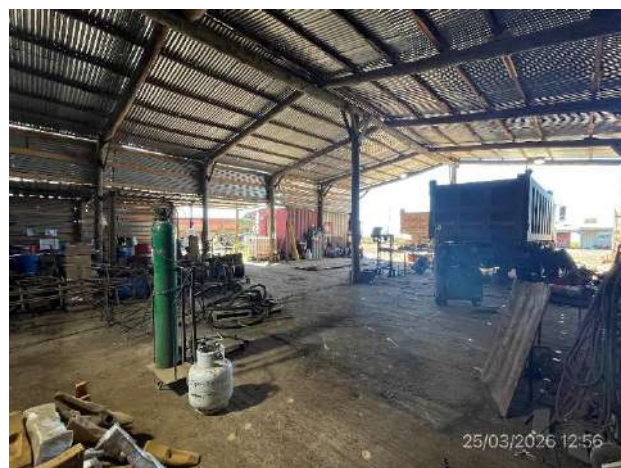
Foto 12.1-2, P03. Obrador, taller mecánico con pavimento impermeable y techado correctos

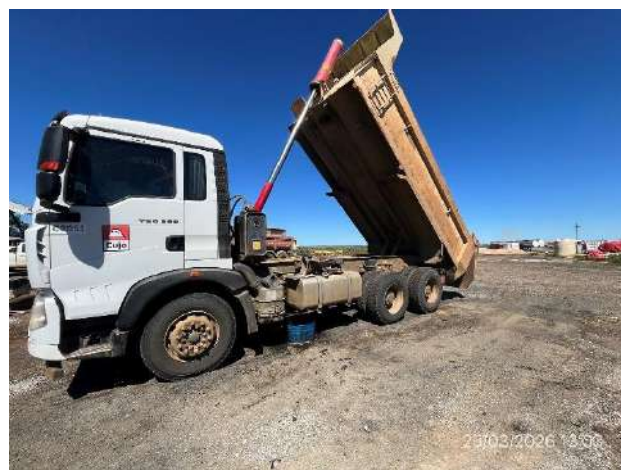
La zona de taller mecánico estaba en buenas condiciones, techado, con pavimento impermeable y con un sector destinado al acopio de lubricantes techado y envallado correctamente. Sin embargo, al momento de la auditoría ambiental se estaban realizando tareas mecánicas en un camión fuera de la zona prevista, y con presencia de algunos derrames oleosos sobre el suelo por no estar en ese momento utilizando bandejas metálicas durante las maniobras. Se retoma este comentario en el apartado 7.2.

Ref.	Descripción	Requisito
03	En el obrador se estaba realizando mantenimiento mecánico a un camión fuera de la zona de taller, con derrames oleosos sobre el suelo desnudo.	Art. 6.2 del MAV 2015.
Tipo de NC: 2		Código del hallazgo:  RS – 4
Evidencia: Foto 12.1-4

Foto 12.1-4, P03. Se ejecuta mantenimiento mecánico fuera del taller y hay derrames oleosos.

**Hallazgo 2:** Obrador: derrame bajo camión en reparación fuera del taller.

**Acción 2:** Se realiza capacitación a los mecánicos y se realiza la recolección del derrame (REG O 36), de forma manual con pala, se coloca en bolsa de plastillera y de nylon negra, luego se traslada a recinto de residuos peligrosos para retiro de gestor de residuos contaminados Afrecor. A continuación, se presentan imágenes de las acciones realizadas.

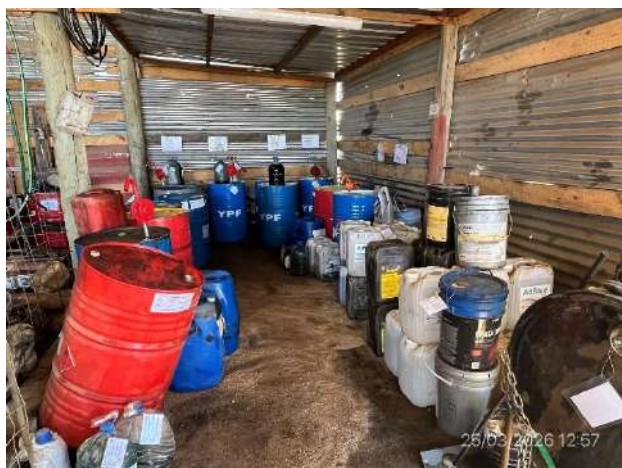
Foto 12.1-5, P03. Obrador, acopio de lubricantes y residuos contaminantes en local con techado y envallado correctos.

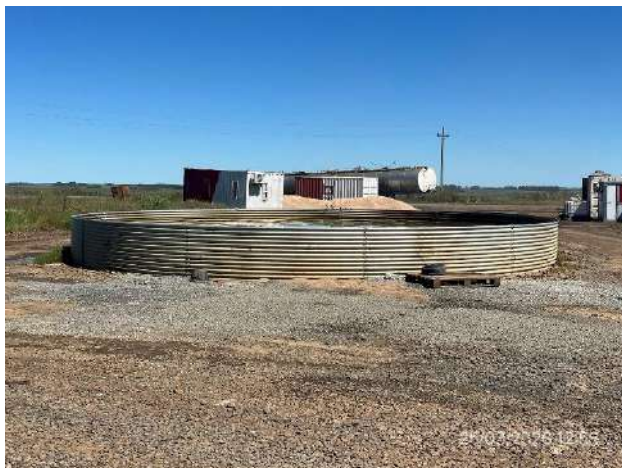
El agua del obrador se almacena en un tanque australiano, y proviene de una toma de agua superficial en el Río Negro, próximo al puente 329K. La misma cuenta con Permiso de Extracción y Uso de Aguas Públicas, según consta en la RDN 987/2024 del 02/12/2024 de DINAGUA, vigente hasta el 30/06/2026. Siendo que el plazo de obra se extendió hasta Setiembre 2026, podría ser necesario que el Permiso sea renovado. Se retoma este comentario en el apartado 9.

Foto 12.1-7, P03. Obrador, tajamar para acopio de agua proveniente de toma autorizada.

Se sugiere que la empresa verifique con suficiente antelación si requerirá una extensión del permiso de explotación y uso de aguas públicas, referida a la toma de agua del Río Negro cuyo plazo vencerá en Junio 2026.

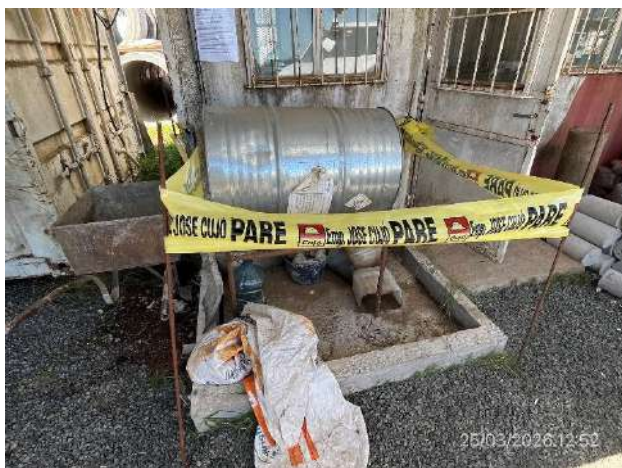
Foto 12.1-11, P03. Laboratorio de asfaltos, acopio de percloroetileno usado correctamente acopiado en recinto envallado y bajo techo.

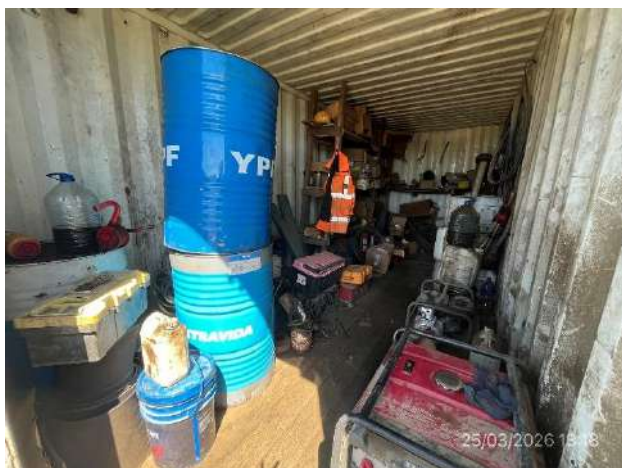
En la zona de trituración, la infraestructura para acopio de residuos es correcta, con buenas condiciones de orden y limpieza. Sin embargo, ese sector cuenta con su pañol propio, en condiciones que no se consideran apropiadas, ya que se albergan lubricantes y combustibles sin bandejas u otros elementos capaces de contener eventuales derrames oleosos. Se retoma este comentario en el apartado 7.2.

Ref.	Descripción	Requisito
02	En el sector de trituración de la cantera – P03, el pañol alberga lubricantes sin contar con bandejas u otros elementos capaces de contener eventuales derrames contaminantes	Art. 6.2 del MAV 2015.
Tipo de NC: 2		Código del hallazgo: PEL – 6
Evidencia: Foto 12.1-15

Foto 12.1-15, P03. Pañol, se acopian tarrinas y bidones de lubricantes sin que existan en él elementos para contener eventuales derrames.

#### **Hallazgo 4:** Trituración: Pañol con lubricantes sin bandejas

**Acción 4:** Se retiran del contenedor pañol bidones de 20 lts y tanques de 200 lts con lubricantes y aceites, los llenos se envían al recinto de productos químicos y los vacíos como residuos peligrosos.

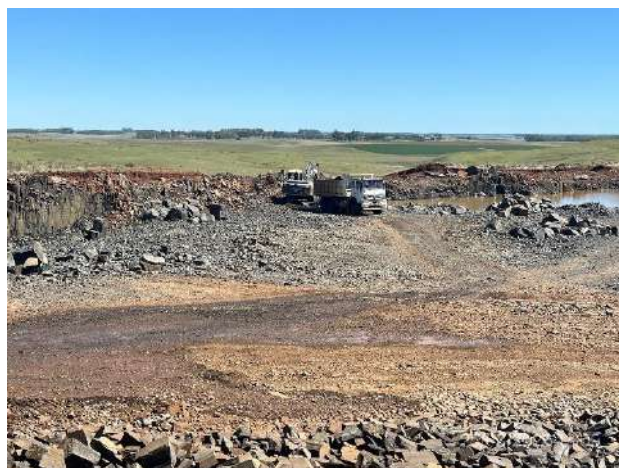
Por otra parte, durante la recorrida a la cantera se observó que los frentes de explotación están extendidos por la superficie del predio y se generaron excavaciones distribuidas. Lo anterior implica que serán necesario ejecutar una importante remediación ambiental, por lo que se sugiere planificar esa tarea con suficiente antelación.

Foto 12.1-16, P03. Cantera de piedra, frente de explotación.

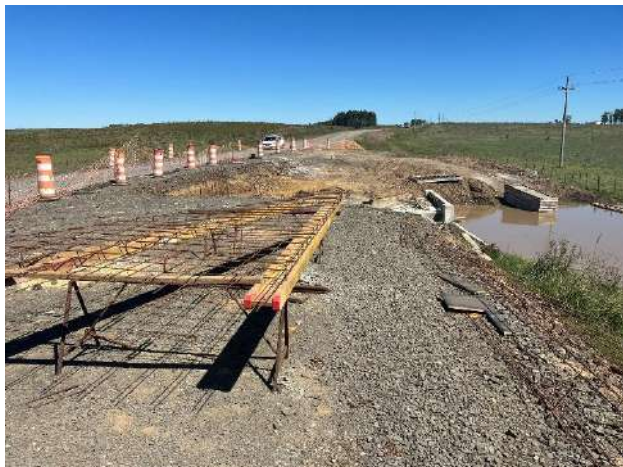
Foto 12.2-9, P04. No hay personal ni tareas en ejecución.

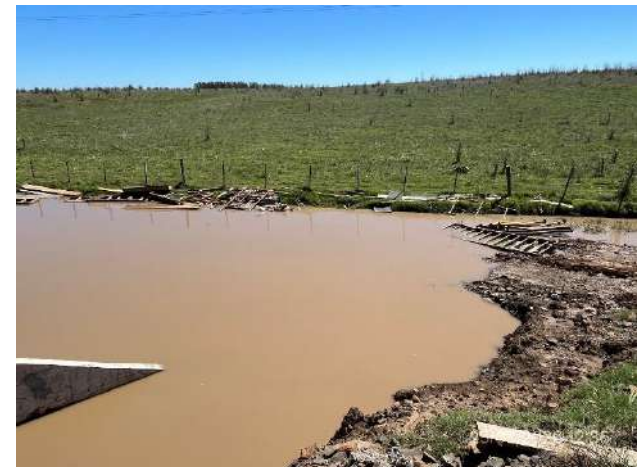
En P04 se comprobó que no había actividad en ese momento. En ese punto, el curso de agua había inundado parcialmente la zona de trabajo y algunos materiales e insumos estaban bajo el agua. Se retoma este comentario en el apartado 7.2.

Ref.	Descripción	Requisito
01	En el frente de obras de la alcantarilla en construcción P04, hay elementos de construcción inundados bajo el curso de agua: encofrados, armaduras y otros.	Art. 6.2 del MAV 2015.
Tipo de NC: 2		Código del hallazgo: PF – 4
Evidencia: Foto 12.2-10

Foto 12.2-10, P04. Hay materiales e insumos en sector inundado del curso.

**Hallazgo 1:** Pasa ganado: elementos bajo agua, inundado progresiva 301 k 100.

**Análisis de causa:** Debido a las fuertes lluvias ocasionadas los días previos, circulo más agua de lo habitual, y los elementos donde estaban trabajando se vieron afectados.

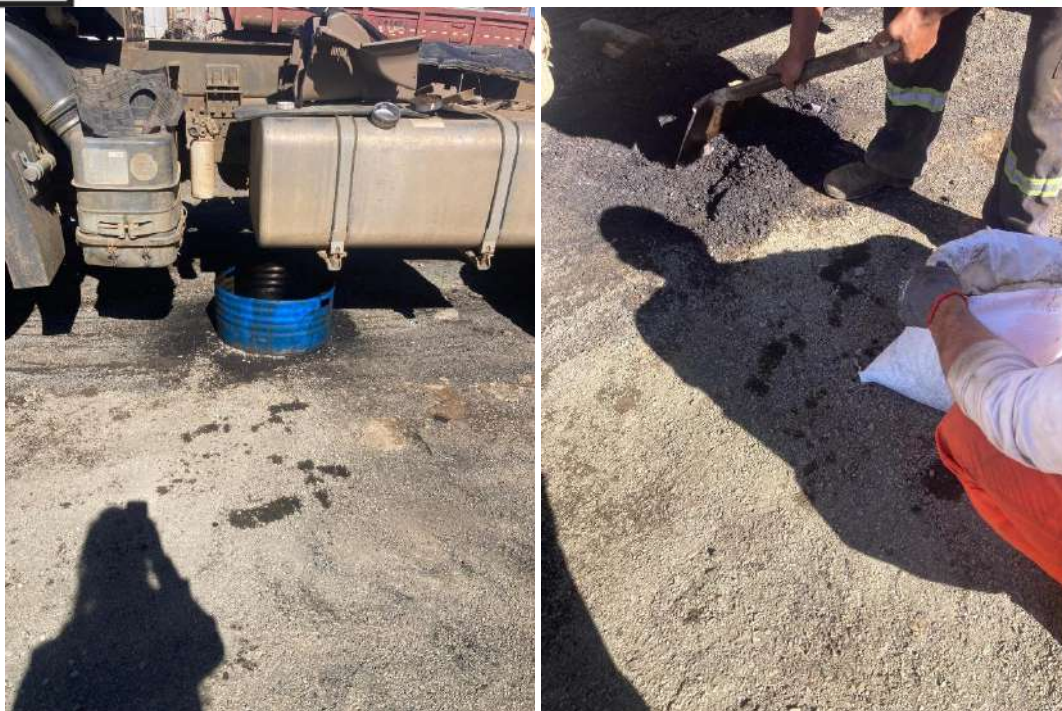
Foto N°3 y 4: Derrames alrededor de la bandeja. Recolección del derrame luego de capacitación.

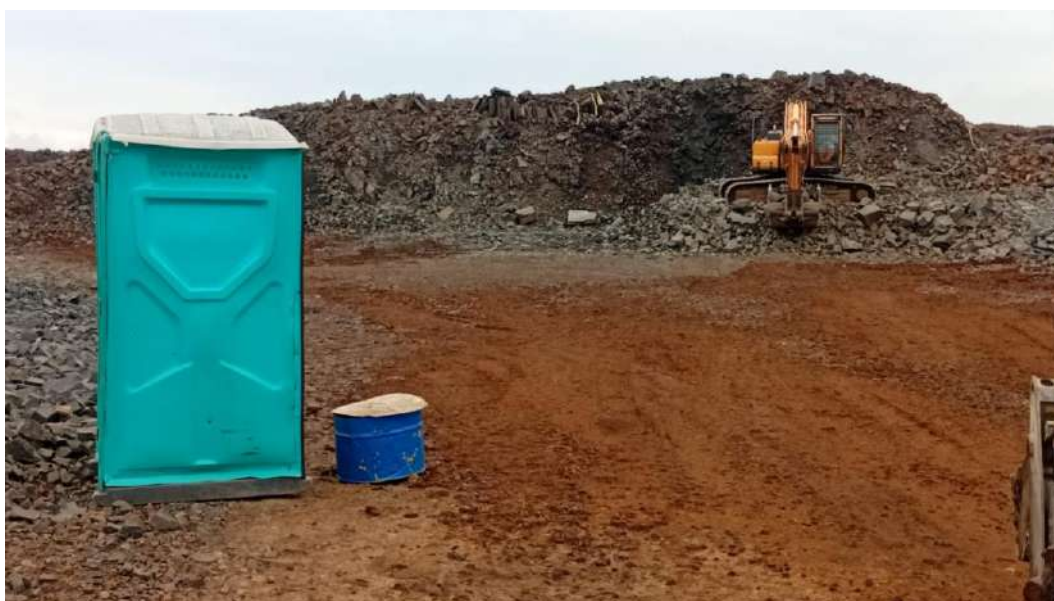
**Hallazgo 3:** Cantera explotación: sin baño químico.

**Análisis de causa:** Se contaba con un campamento de resguardo más adelante, en la zona de trituradoras, con baño químico y un contenedor para resguardo del personal.

**Acción 3:** Se agrega un baño químico y recipiente de residuos en zona de cantera que se encuentra una excavadora.

Foto N°8: Se agrega baño químico y recipiente de residuos en sector de excavadora en la cantera.
