INFORME TRIMESTRAL GESTION AMBIENTAL DE OBRA

INFORME TRIMESTRAL DE GESTIÓN AMBIENTAL

Proyecto	Licitación pública C/158 "Ruta 6, conectividad Norte sur a través del Puente 329 km sobre el Rio Negro, tramo: Puente sobre el Rio Negro - Ruta 26"	
Contratante	CVU	
Financiamiento	CVU

Fecha: 19/05/2026

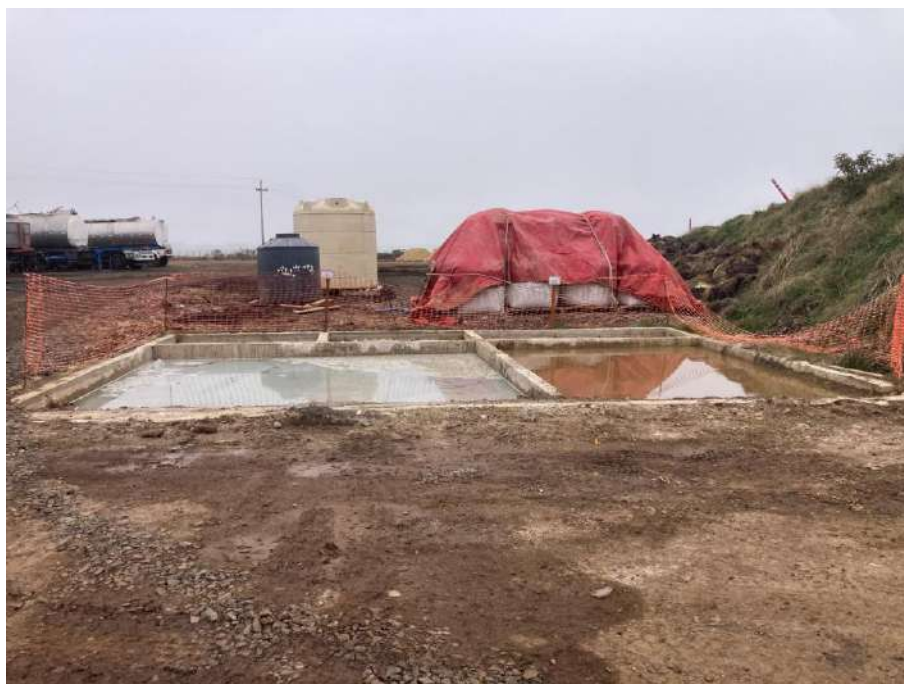
Imagen N°2: Piletas de lavado de mixers y herramientas con hormigón (izquierda) y piletas de efluentes de máquinas y camiones (derecha).

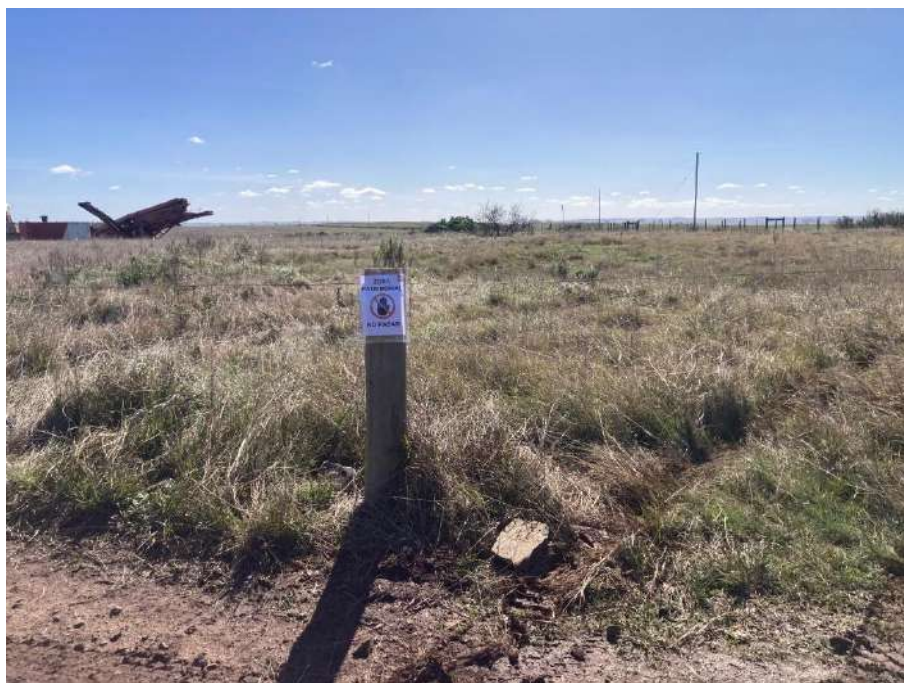
Imagen N°3: Zona de delimitada de hallazgos arqueológicos dentro del padrón 18365 de Tacuarembó de la cantera.

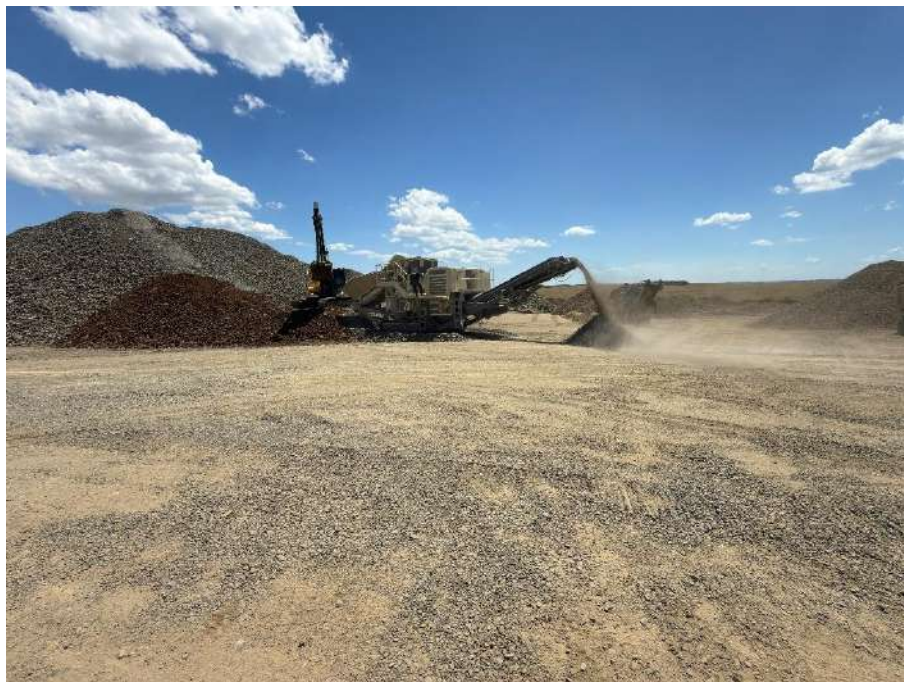
Imagen N°4: Trituradoras trabajando en la cantera.

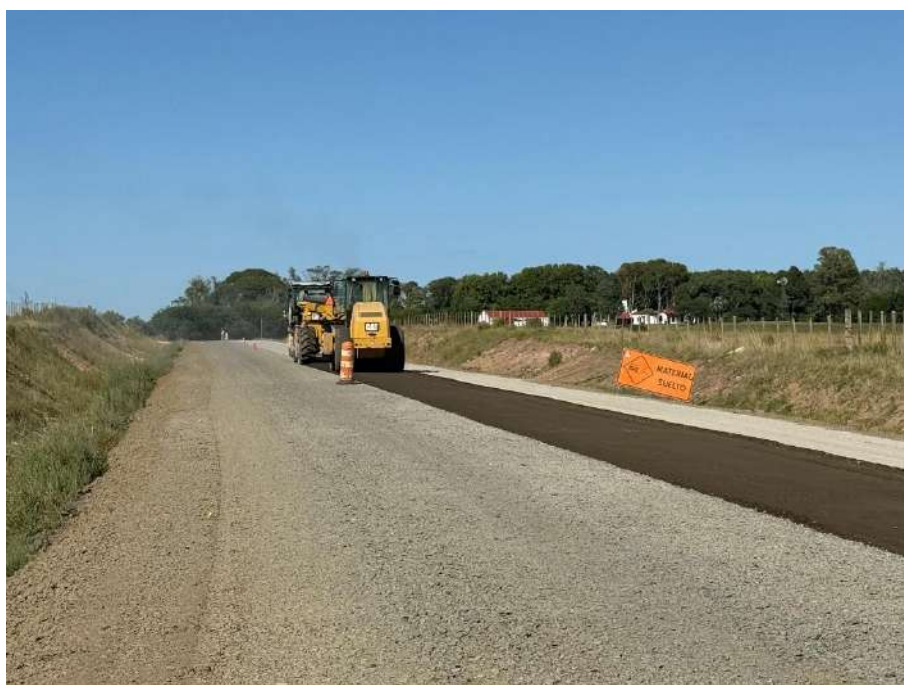
Imagen N°5: Estabilizado de base con cemento.

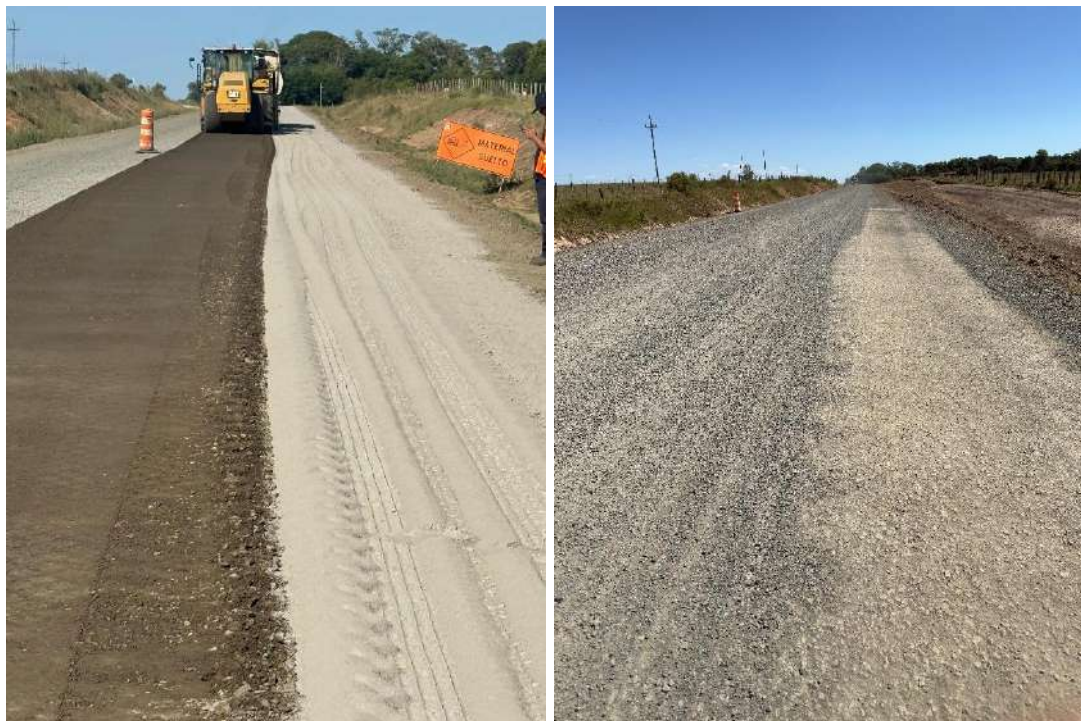
Imagen N°6 y 7: Estabilizado de base con cemento.
