# INFORME DE AUDITORIA AMBIENTAL DE CIERRE

C/136 – Ampliación de Contrato 30/01/2025

*“Rehabilitación de Ruta 6, tramo 129K900 –  
144K400”*

23/01/2026

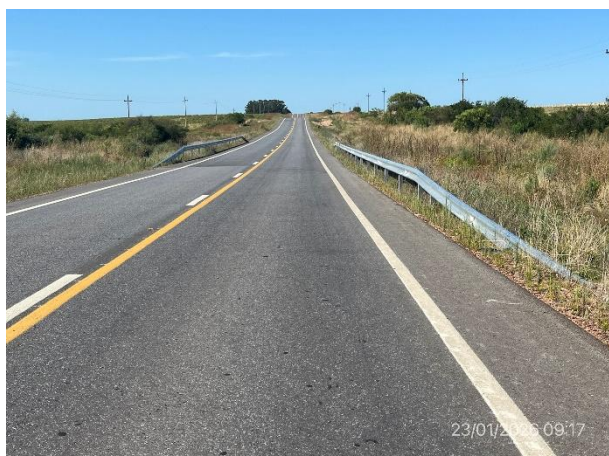
Foto 12.1-1, P01. Inicio de tramo. Ruta 6 Progresiva 129K900.

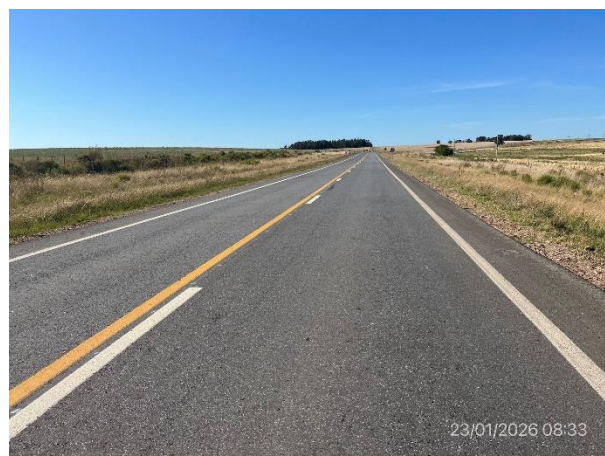
Foto 12.1-2. Tramo de Ruta 6 con calzada ensanchada y nueva carpeta de rodadura en mezcla asfáltica ejecutada.

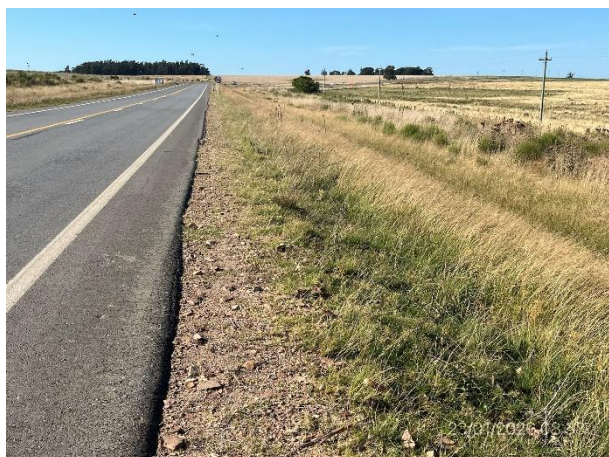
Foto 12.1-3, Faja pública de Ruta 6. Senda a (+) con buena conformación de drenaje y cobertura vegetal abundante.

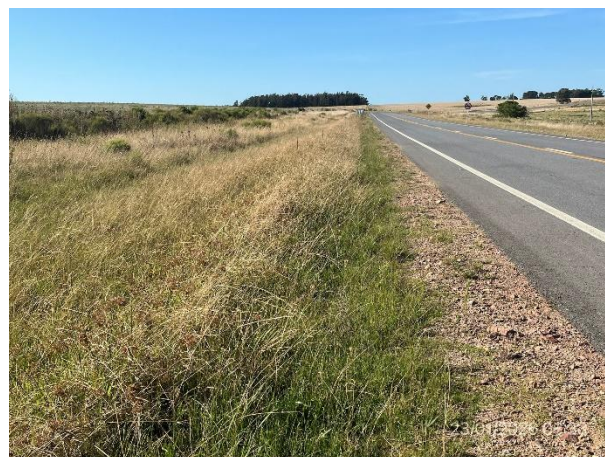
Foto 12.1-4, Faja pública de Ruta 6. Senda a (-) con buena conformación de drenaje y cobertura vegetal abundante.

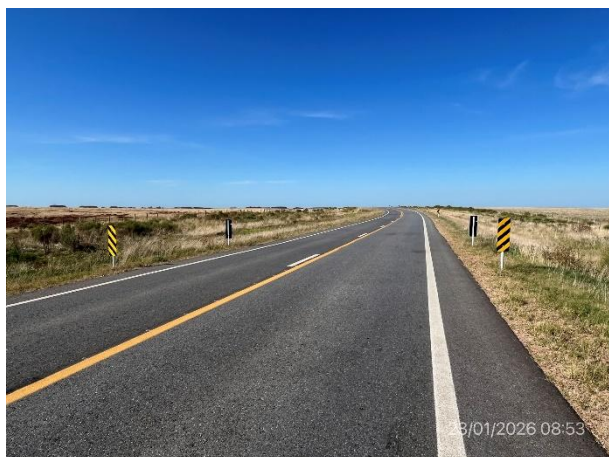
Foto 12.1-5. Tramo de Ruta 6 con obras de señalización horizontal y vertical ejecutadas.

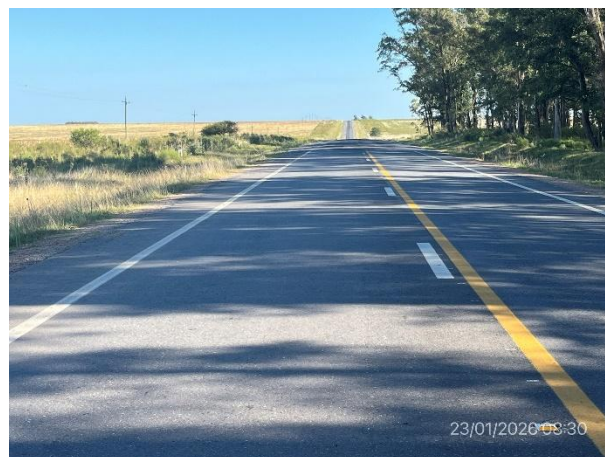
Foto 12.1-6, P02. Fin de tramo, Ruta 6 progresiva 144K400.

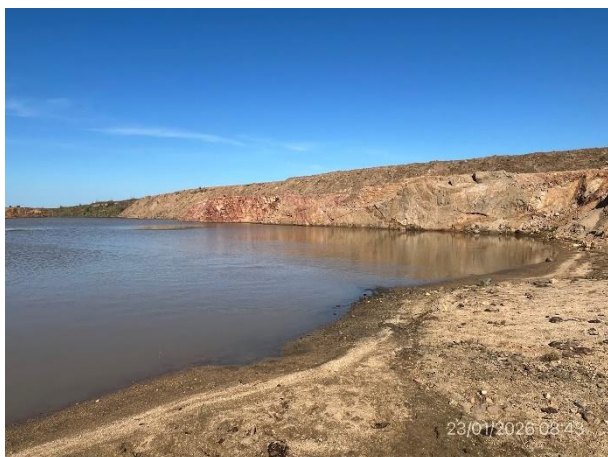
Foto 12.2-1, P04. Cantera de tosca sin actividad. Padrón rural N°16260 de la 8ª SC. de Florida

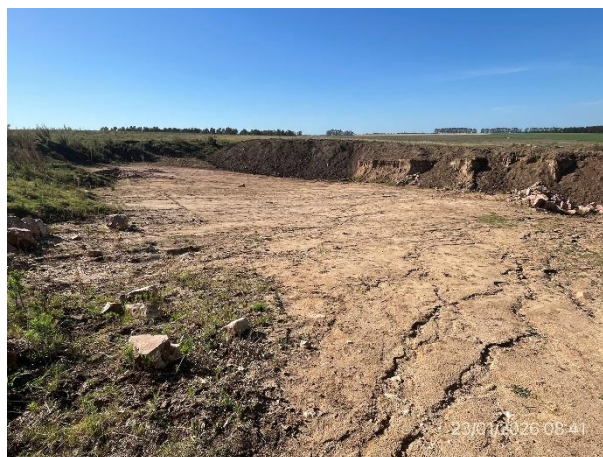
Foto 12.2-2, P04. Explanada de maniobras, zona limpia, libre de ROCs u otros residuos.

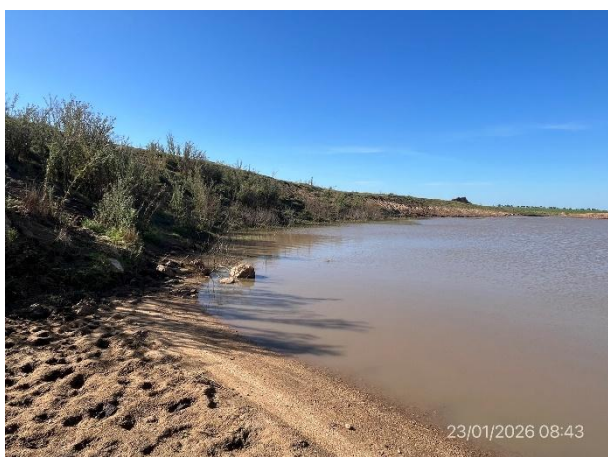
En la recorrida de la cantera P04, se comprobó que al momento de la auditoría ambiental no había ningún tipo de actividad. El predio se encontró sin maquinarias, instalaciones ni personal. Se comprobó asimismo que algunas de las tareas de recuperación ambiental previstas en el PRA fueron parcialmente ejecutadas, tales como el suavizado de taludes en sectores parciales del frente de explotación. Por nota del 15/12/2025, DNV – MTOP autorizó a la empresa a mantener en funcionamiento dicha cantera, para un eventual futuro contrato en la zona.

Foto 12.2-3, P04. Recuperación ambiental parcialmente ejecutada, con taludes suavizados y tapiz vegetal en crecimiento.

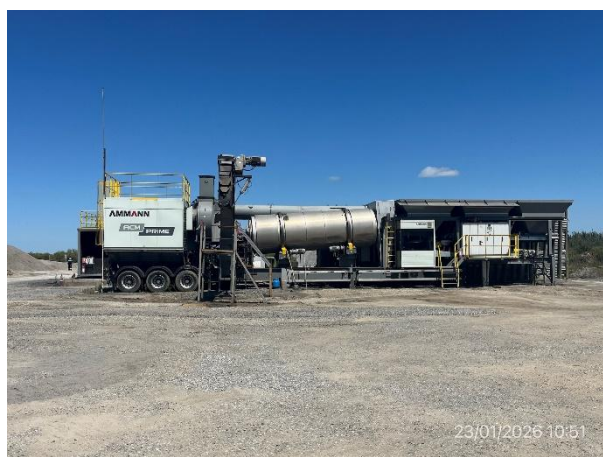
Foto 12.2-4, P03. Planta asfáltica de Grinor SA sin actividad.

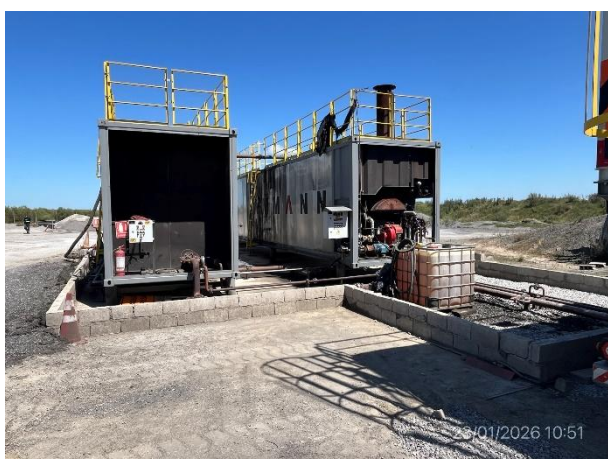
Sin embargo, los envallados de la planta asfáltica y de la cisterna de emulsión asfáltica tenían perforaciones que disminuyen considerablemente su capacidad de almacenaje. Así, no está garantizado que sean capaces de retener eventuales derrames del 110% del volumen alojado, por lo que la empresa deberá corregir este aspecto previo a que la planta asfáltica retome nuevamente su operación. Se retoma este comentario en el apartado 7.3.

Foto 12.2-5, P03. Planta asfáltica, el envallado perimetral tiene perforaciones que disminuyen su capacidad.

| Ref. | Descripción | Requisito |
|---|---|---|
| 02 | Los envallados de la cisterna de emulsión asfáltica y de la planta asfáltica están perforados, por lo que no cuentan con una capacidad de almacenaje del 110% del volumen. Esta situación deberá corregirse previo a que la planta asfáltica retome la operación. | Apartado 6.2 del MAV 2015. |

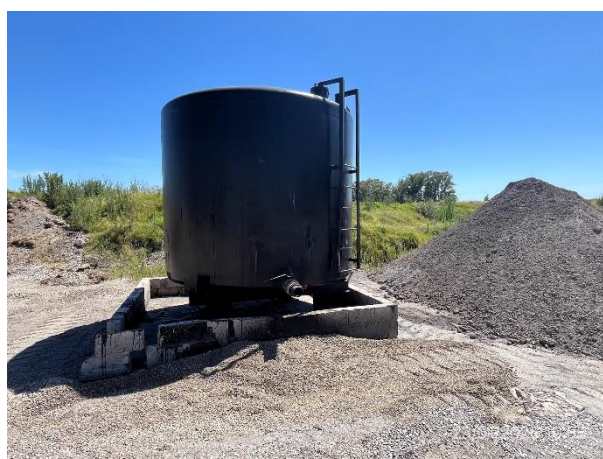
Foto 12.2-6, P03. Tanque de emulsión, el envallado perimetral tiene perforaciones que disminuyen su capacidad.

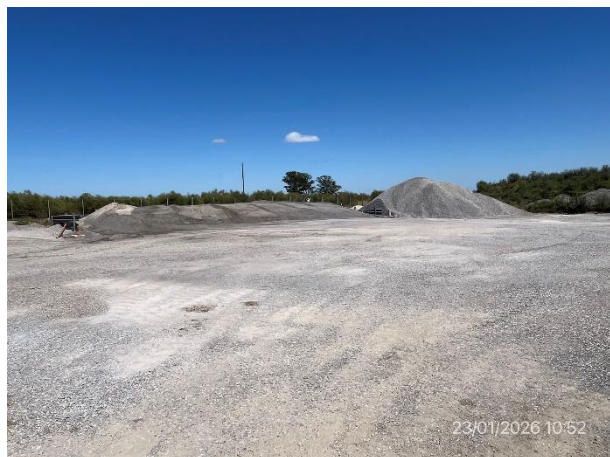
Foto 12.2-7, P03. Explanada de maniobras y para acopio de áridos, limpia y libre de residuos.

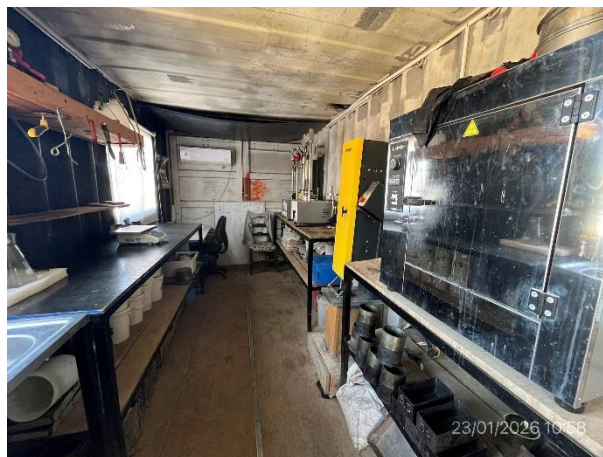
Foto 12.2-8, P03. Laboratorio de asfalto. Buenas condiciones de orden y limpieza.

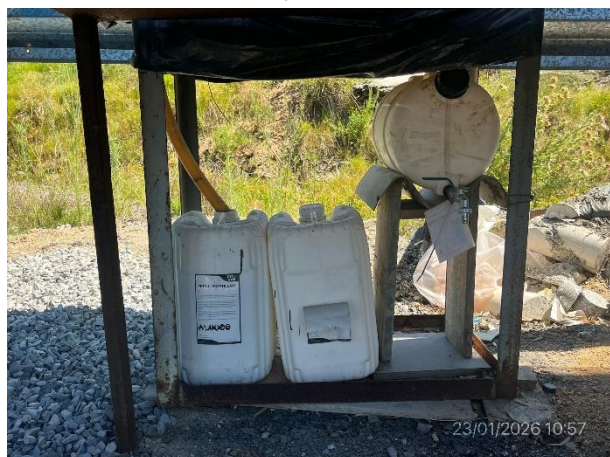
Foto 12.2-9, P03. Laboratorio de asfalto. El percloroetileno usado se almacena en bidones. La bandeja metálica no tiene volumen suficiente.

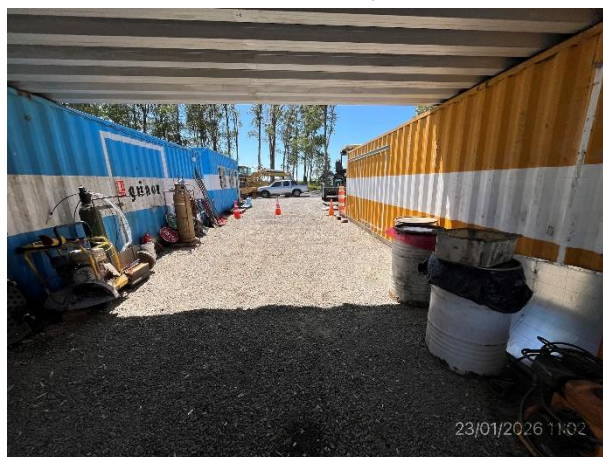
Foto 12.2-10, P03. Obrador. Está presente la infraestructura para acopio temporal de residuos segregados en origen.

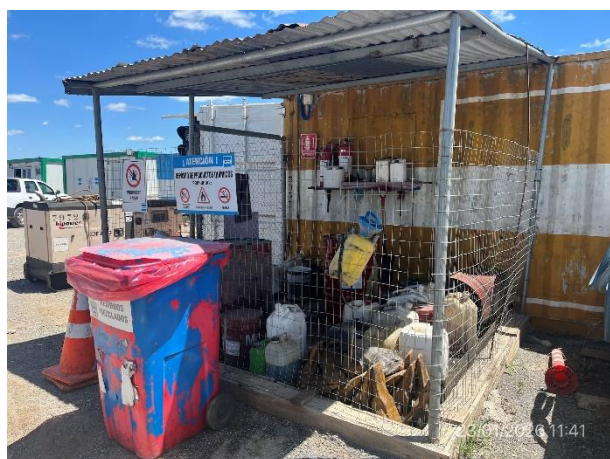
Foto 12.2-11, P03. Obrador. Sector techado y envallado para acopio de lubricantes.

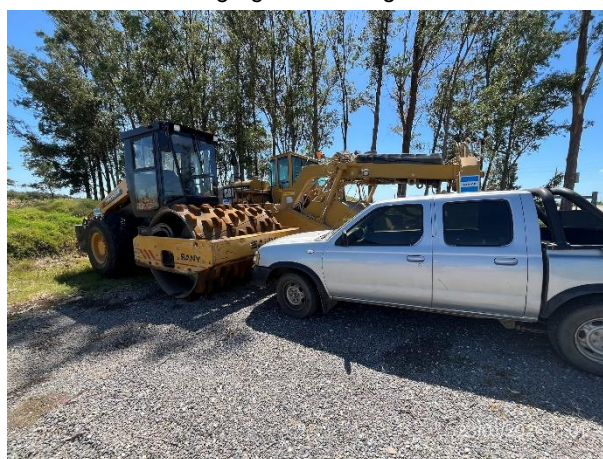
Foto 12.2-12, P03. Obrador. Estacionamiento de maquinaria y vehículos livianos. El sector está limpio y libre de residuos.
