# INFORME DE AUDITORIA AMBIENTAL DE CIERRE

Contrato P/51 – 21/03/2024.

*“Ruta 6: Puentes sobre Rio S<sup>ta</sup> Lucia Chico, A°  
Tornero Chico y Grande y A° Talita”.*

23/01/2026

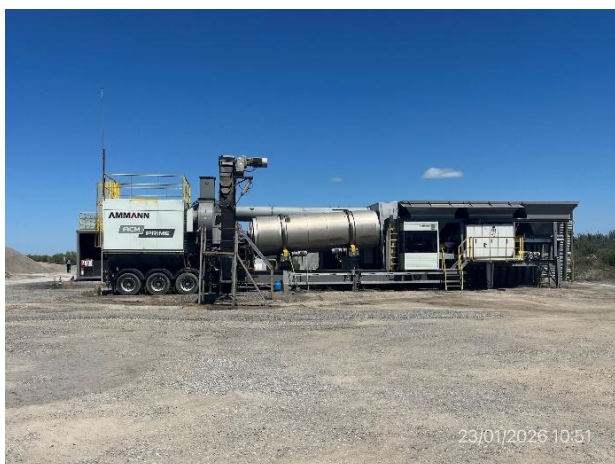
Foto 12.1-1, P07. Planta asfáltica y Obrador de Grinor SA sin actividad.

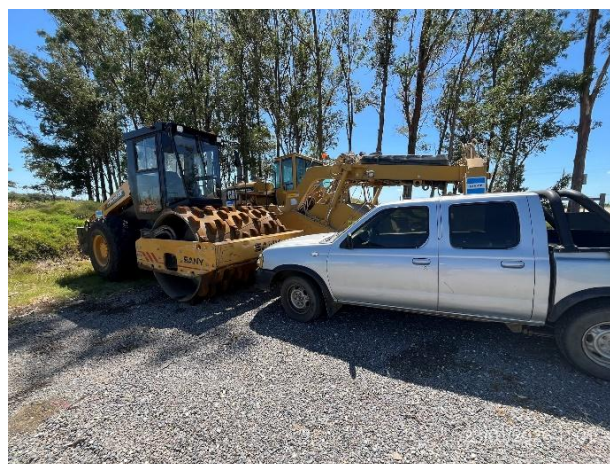
Foto 12.1-2, P07. Estacionamiento de maquinaria y vehículos livianos. El sector está limpio y libre de residuos.

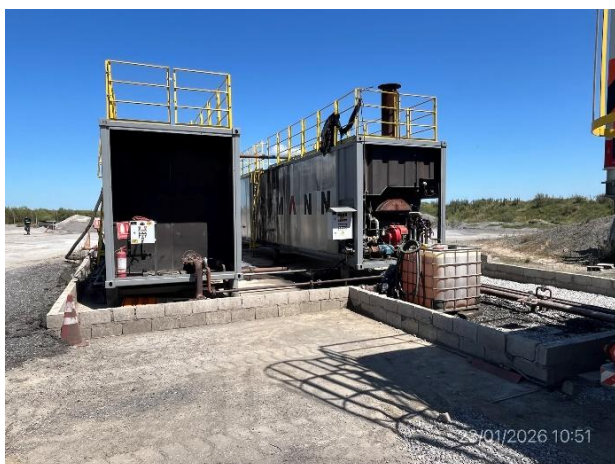
Foto 12.1-3, P07. Planta asfáltica, el envallado perimetral tiene perforaciones que disminuyen su capacidad.

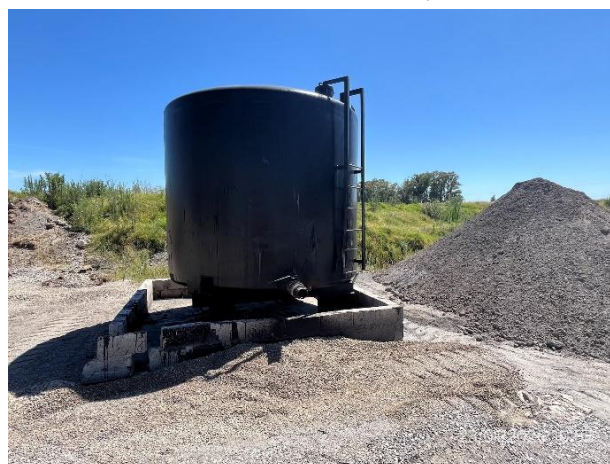
Foto 12.1-4, P07. Tanque de emulsión, envallado perimetral perforado con capacidad disminuida.

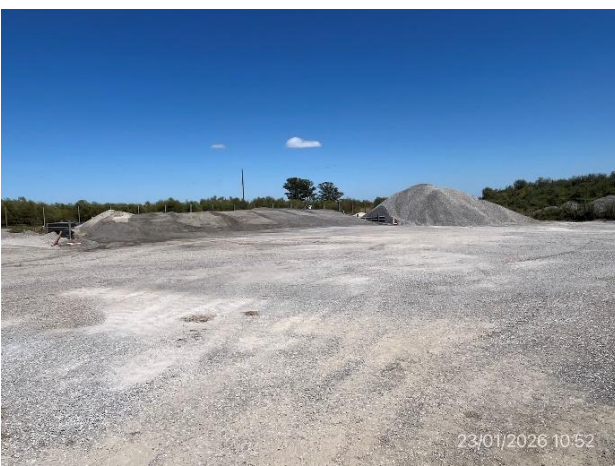
Foto 12.1-5, P07. Explanada de maniobras y para acopio de áridos, limpia y libre de residuos.

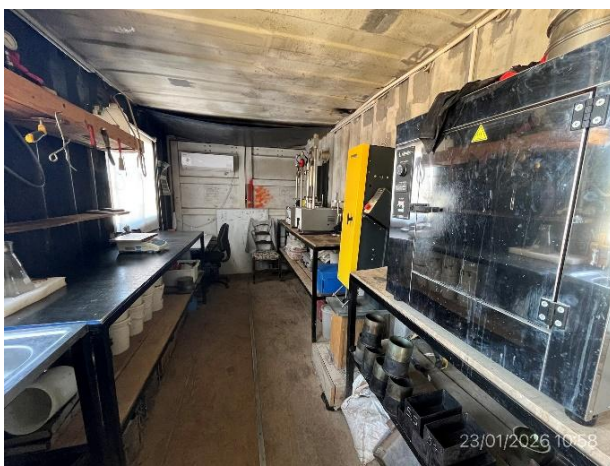
Foto 12.1-6, P07. Laboratorio de asfalto. Buenas condiciones de orden y limpieza.

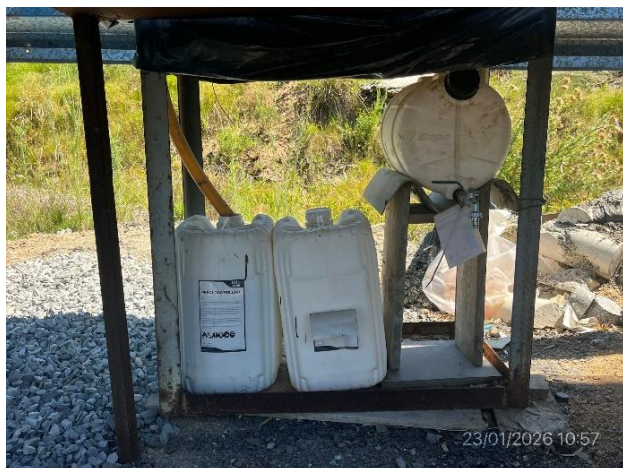
Foto 12.1-7, P07. Laboratorio de asfalto. El percloroetileno usado se almacena en bidones. La bandeja metálica no tiene volumen suficiente.

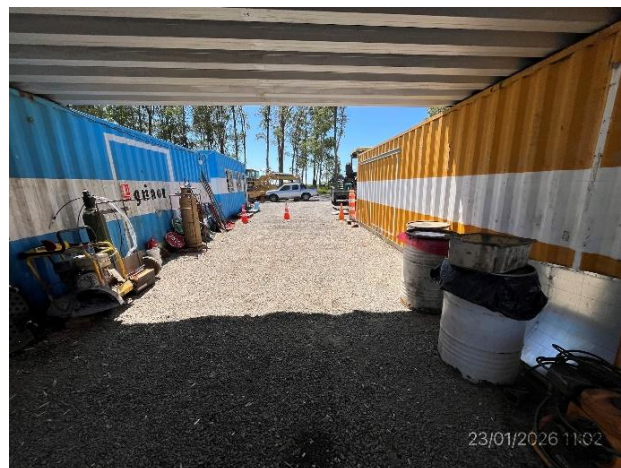
Foto 12.1-8, P07. Obrador. Está presente la infraestructura para acopio temporal de residuos segregados en origen.

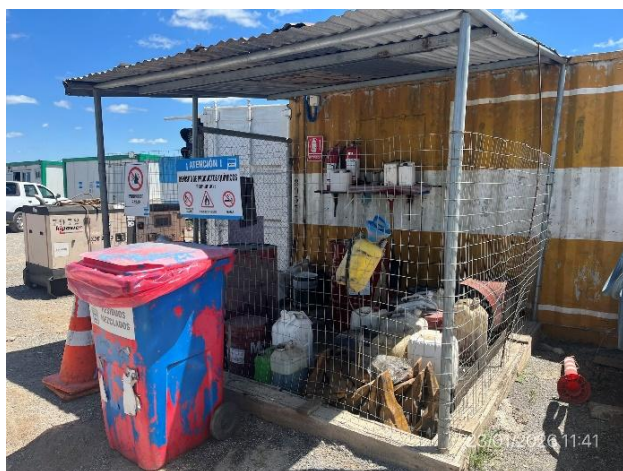
Foto 12.1-9, P07. Obrador. Sector techado y envallado para acopio de lubricantes.

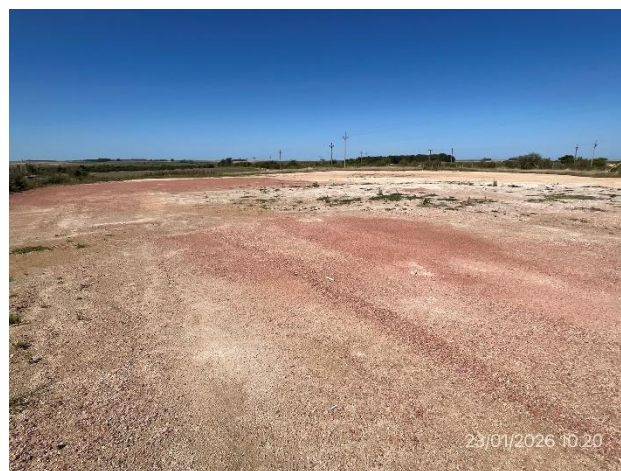
Foto 12.1-10, P05, Planta de hormigón de SACEEM abandonada. Padrón rural N° 8649, 2ª SC. de Florida. Ruta 6 progresiva 120K700 a (+).

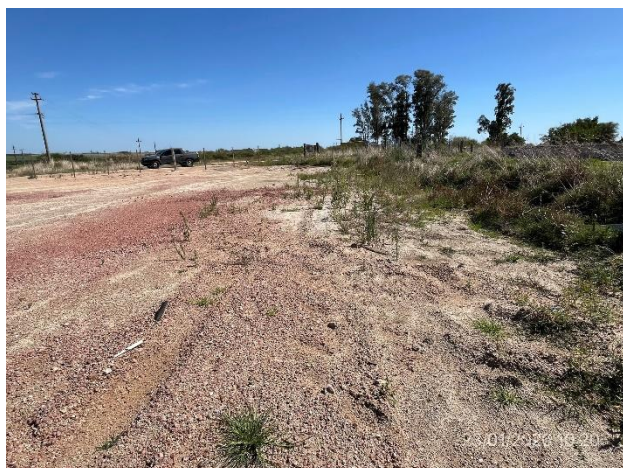
Foto 12.1-11, P05, Plataforma granular compactada, permanece como eventual mejora a beneficio del propietario.

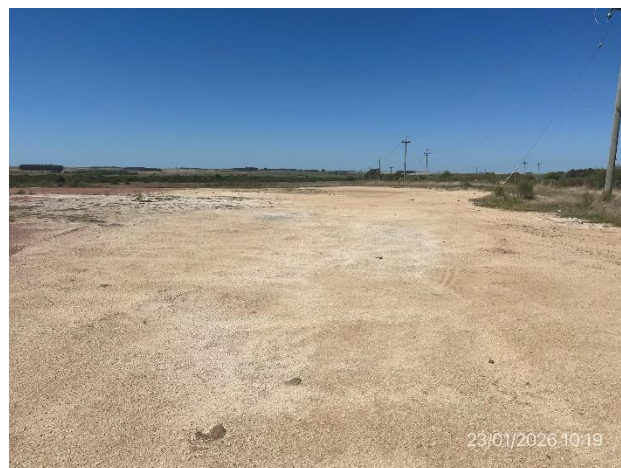
Foto 12.1-12, P05. El predio se encuentra limpio, libre de ROCs u otros residuos.

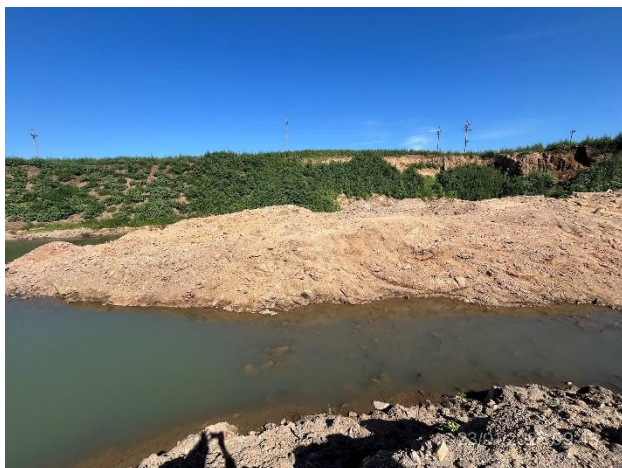
Foto 12.1-13, P06. Cantera de tosca. Padrón Rural N°18645 de la 2ª. SC. de Florida. Ruta 6 progresiva 123K100 a (-).

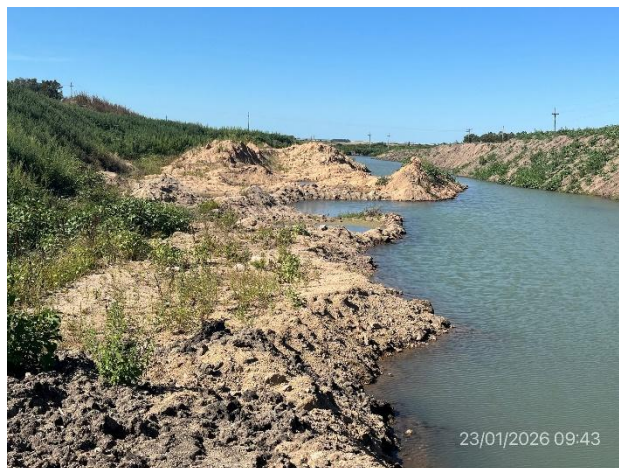
Foto 12.1-14, P06. Excavación en cantera, permanece como eventual mejora para su propietario.

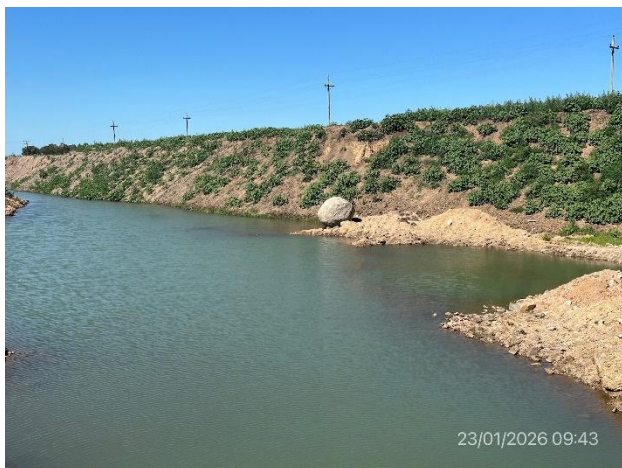
Foto 12.1-15, P06. Se suavizaron los taludes en el frente de explotación.

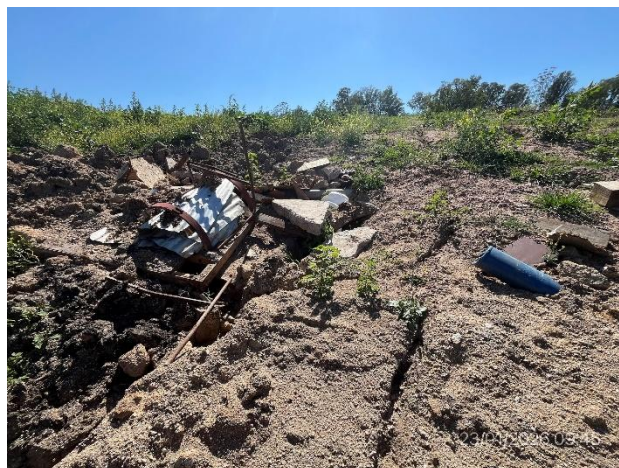
Foto 12.1-16, P06. Permanecen ROCs pendientes de retiro y disposición final.

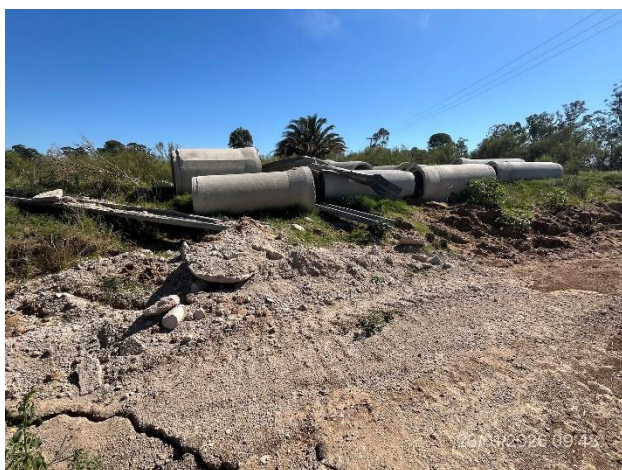
Foto 12.1-17, P06. Permanecen insumos pendientes de retiro.

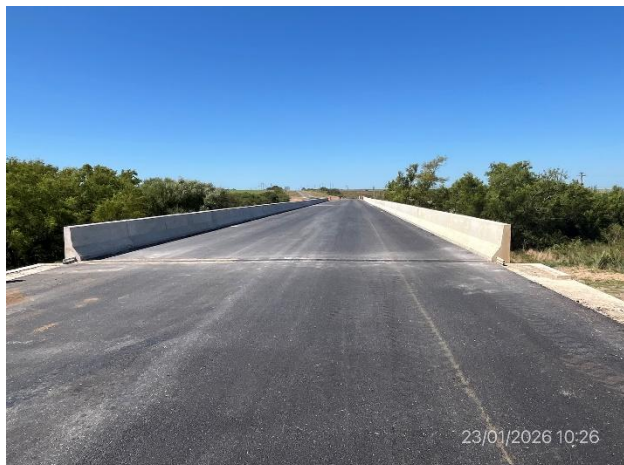
Foto 12.2-1, P01, Puente sobre Río S<sup>ta</sup> Lucía Chico. Ruta 6 progresiva 119K660. Accesos terminados. Resta ejecutar las obras de señalización y defensas metálicas.

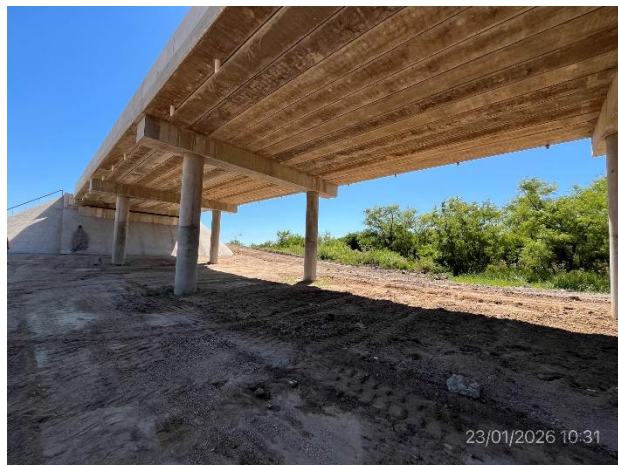
Foto 12.2-2, P01. Obra estructural del puente terminada.

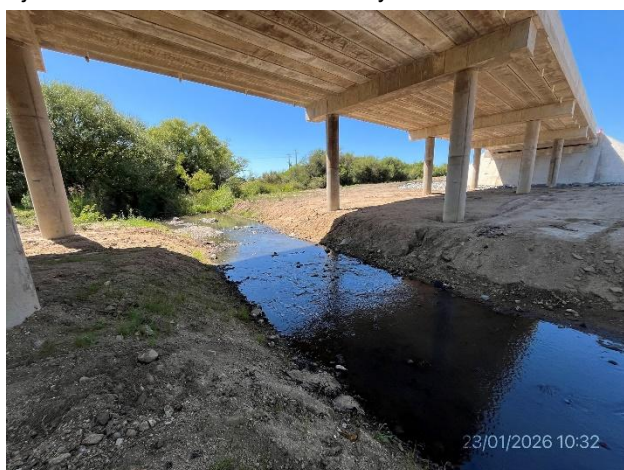
Foto 12.2-3, P01. Curso de agua en condiciones de estiaje. Está pendiente la ejecución de la batimetría ex – post. Planicie de inundación libre de residuos.

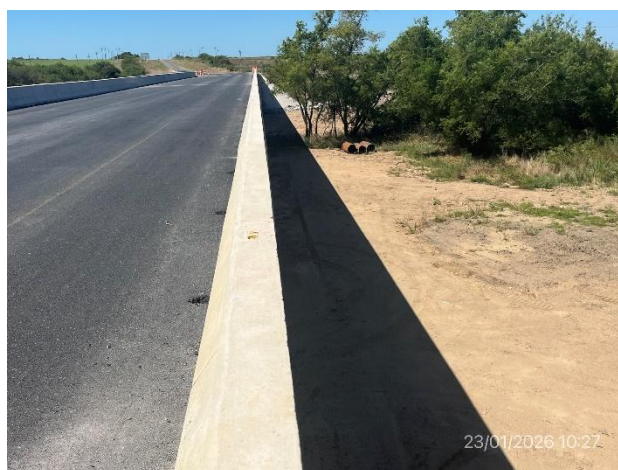
Foto 12.2-4, P01. Campamento provisional desmantelado. Restan caños de entubado provisional por retirar.

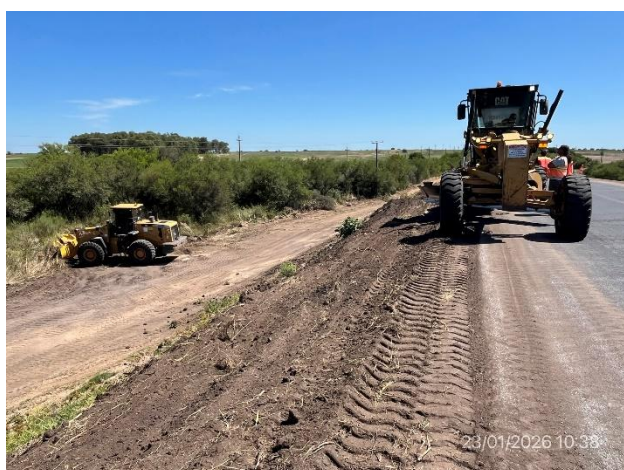
Foto 12.2-5, P01. Frente de obra, talud de acceso Sur. Está en ejecución la conformación del talud de la senda a (-).

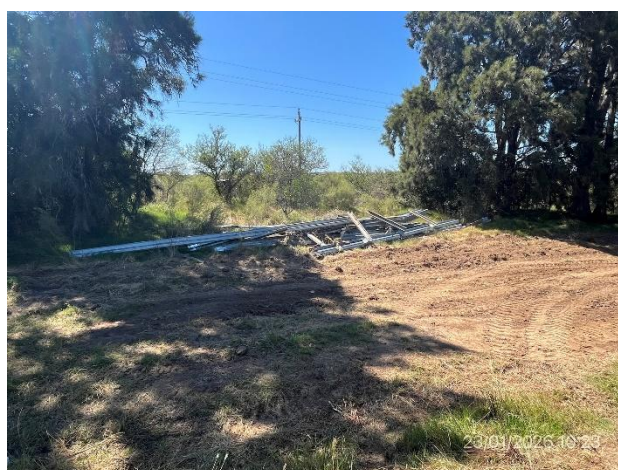
Foto 12.2-6, P01. Faja pública, senda a (+). Hay ROCs de defensas metálicas pendientes de disposición final.

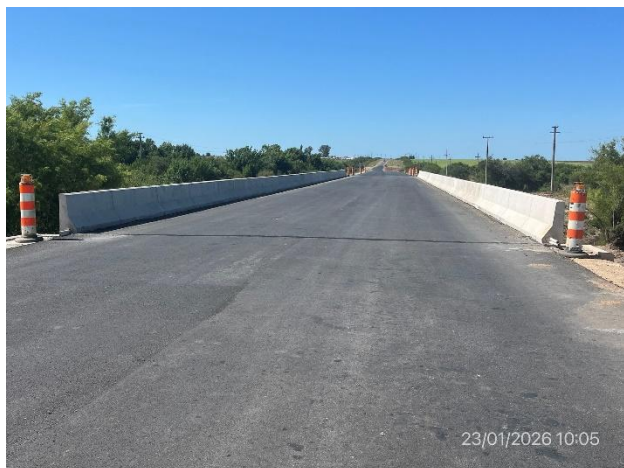
Foto 12.2-7, P02. Puente sobre A° Tornero Grande, Ruta 6 progresiva 122K130. Accesos terminados. Resta ejecutar las obras de señalización y defensas metálicas.

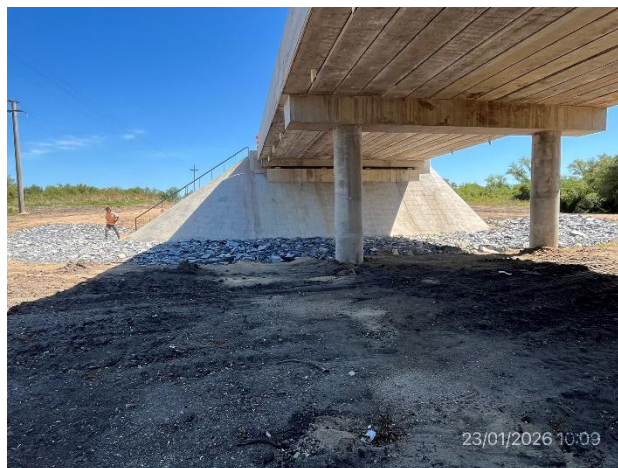
Foto 12.2-8, P02. Obra estructural del puente terminada. Enrocado de protección ejecutado.

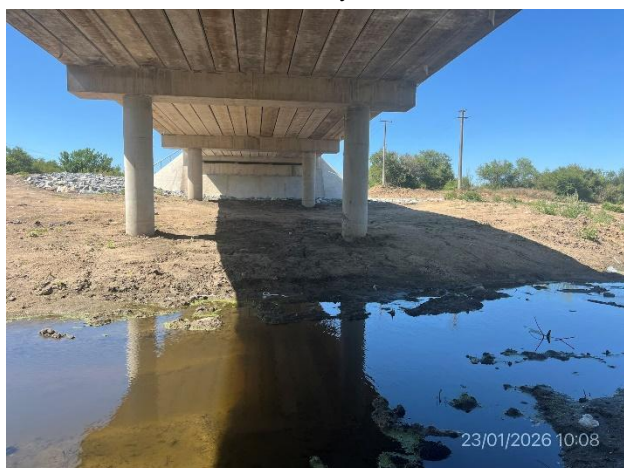
Foto 12.2-9, P02. Curso de agua en condiciones de estiaje. Está pendiente la ejecución de la batimetría ex – post. Planicie de inundación libre de residuos.

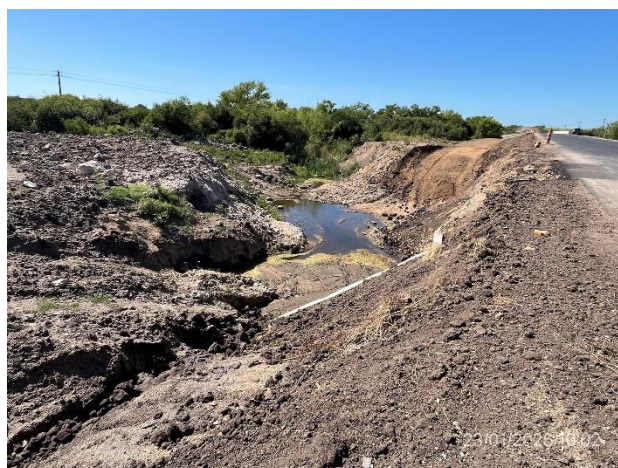
Foto 12.2-10, P02. Alcantarilla lateral sobre A° Tornero Grande. Está pendiente la conformación de cunetas y perfilado de taludes en sendas a (+) y a (-).

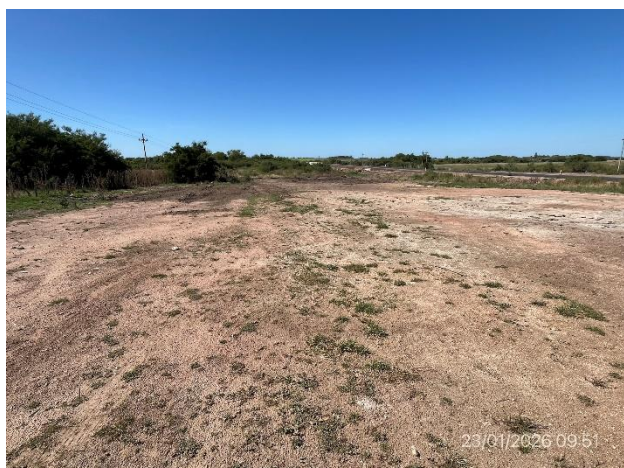
Foto 12.2-11, P02. Obrador abandonado de SACEEM. La plataforma compactada en faja pública de Ruta 6 permanece como mejora a conservar.

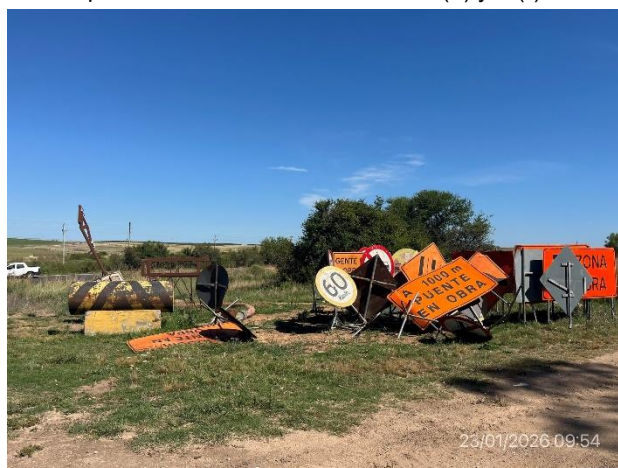
Foto 12.2-12, P02. Obrador abandonado de SACEEM, aún permanecen señales provisionarias por retirar.

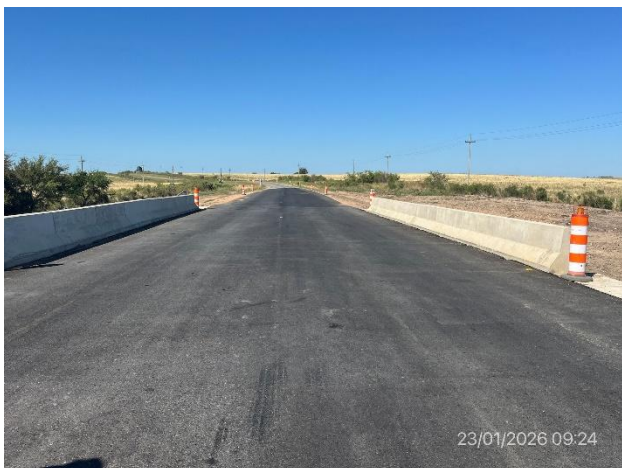
Foto 12.2-13, P03. Puentes sobre A° Tornero Chico, Ruta 6 progresiva 128K810. Accesos terminados. Resta ejecutar las obras de señalización y defensas metálicas.

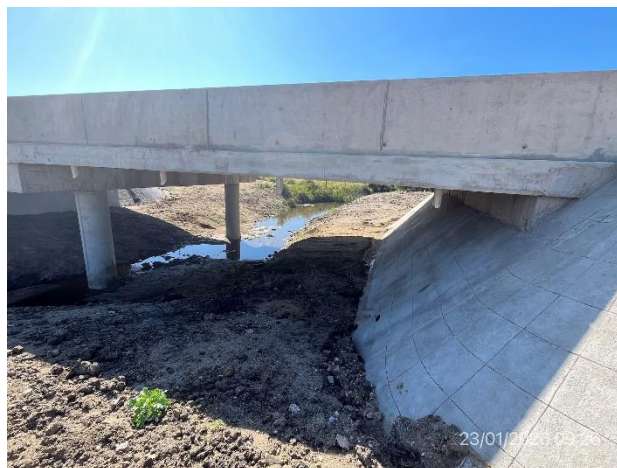
Foto 12.2-14, P03. Obra estructural del puente terminada.

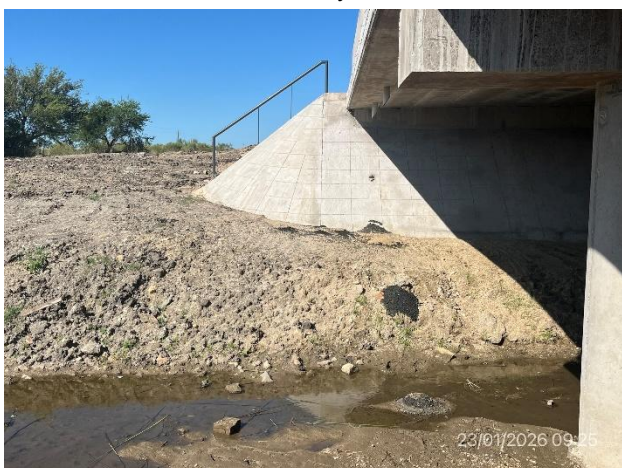
Foto 12.2-15, P03. Curso de agua en condiciones de estiaje. Planicie de inundación con residuos de mezcla asfáltica a retirar.

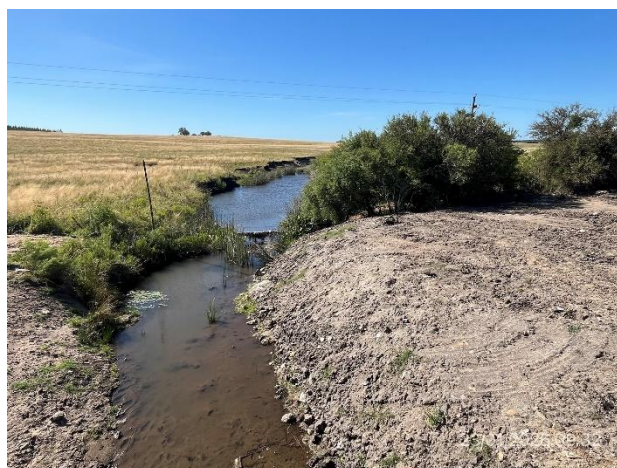
Foto 12.2-16, P03. El curso aguas arriba parece haber sido invadido por la plataforma de trabajo. Está pendiente la ejecución de la batimetría ex – post.

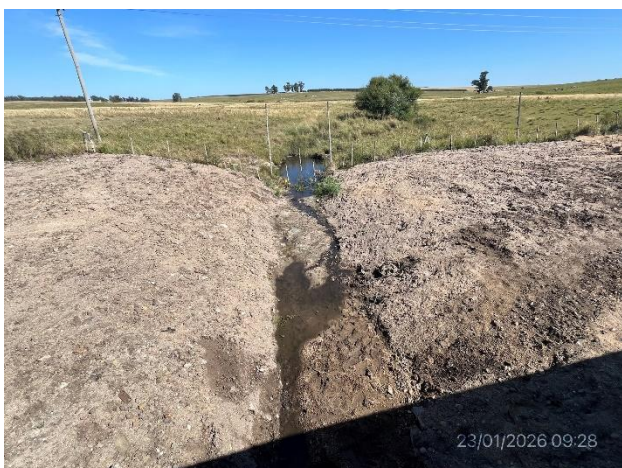
Foto 12.2-17, P03. El curso aguas abajo parece haber sido invadido por la plataforma de trabajo. Está pendiente la ejecución de la batimetría ex – post.

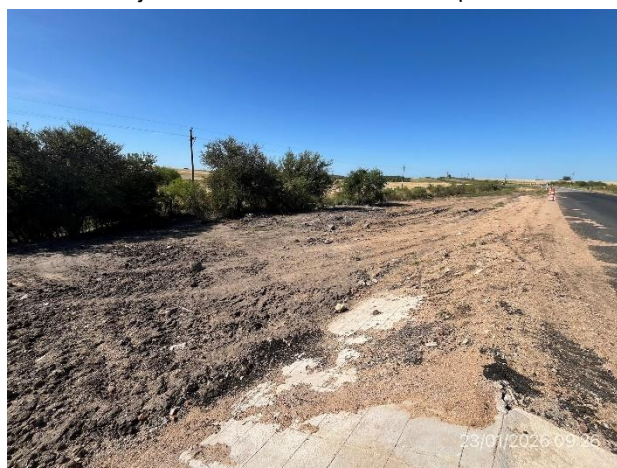
Foto 12.2-18, P03. Campamento provisorio desmantelado. Zona libre de ROCs u otros residuos.

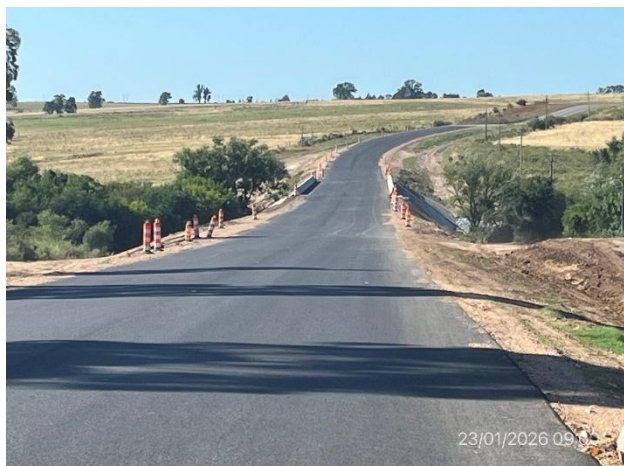
Foto 12.2-19, P04. Nuevo puente sobre A° Talita, Ruta 6 progresiva 136K140. Accesos terminados. Resta ejecutar las obras de señalización y defensas metálicas.

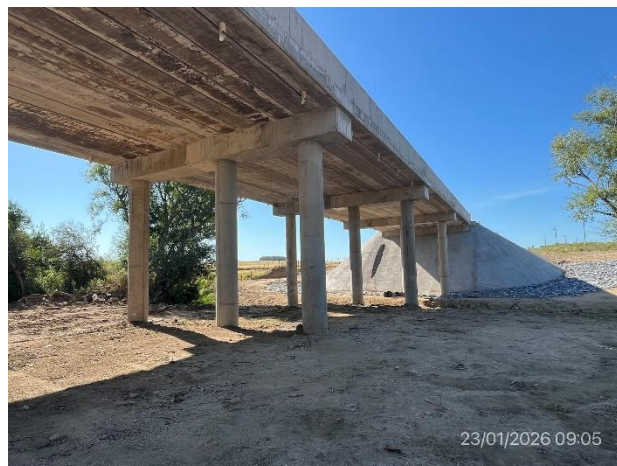
Foto 12.2-20, P04. Obra estructural del puente terminada. Planicie de inundación libre de residuos. Enrocado de protección colocado.

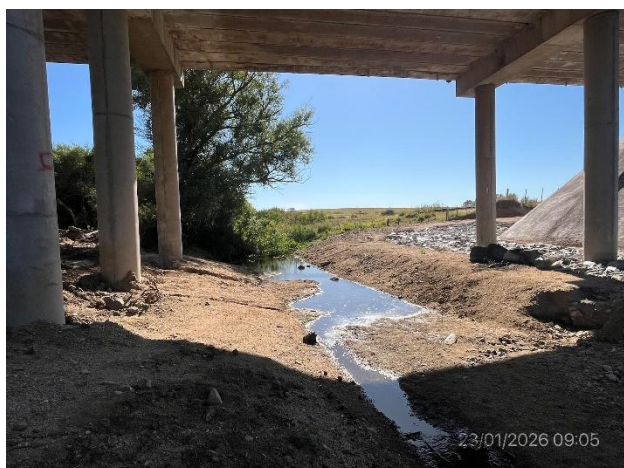
Foto 12.2-21, P04. Curso de agua en condiciones de estiaje. Está pendiente la ejecución de la batimetría ex – post. Planicie de inundación libre de residuos.

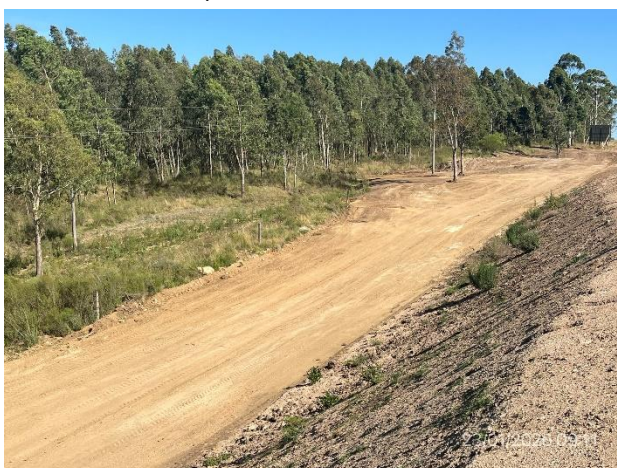
Foto 12.2-22, P04. Campamento provisional desmantelado, zona limpia y libre de ROCs.

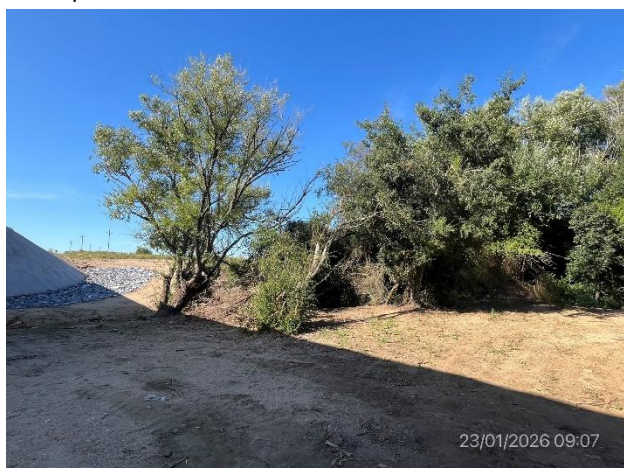
Foto 12.2-23, P04. Monte nativo en explanada de inundación, quedó libre de especies invasoras.

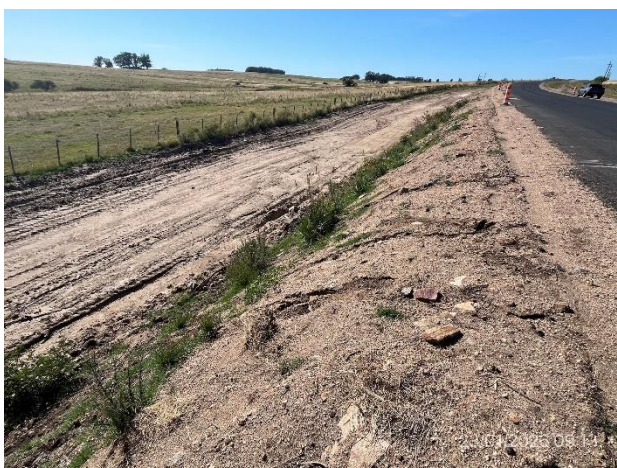
Foto 12.2-24, P04. Taludes en acceso con erosiones atribuibles a escorrentía pluvial por carencia de cobertura vegetal.
