# INFORME DE AUDITORIA AMBIENTAL DE CIERRE

M/51 – Modificación y ampliación de contrato  
11/03/2025

*“Mantenimiento por Niveles de Servicio de Ruta 5.  
Tramo Centenario – Rivera”.*

**Fecha informe:** 26/02/2026

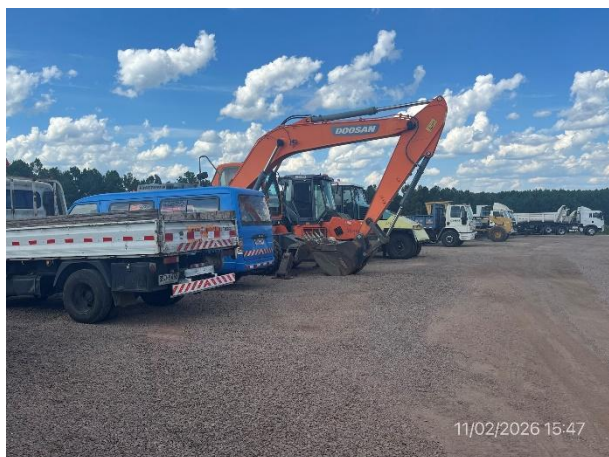
Foto 12.1-1, P03. Obrador y planta asfáltica. Padrón 11586 5ª SC de Tacuarembó, Ruta 5 progresiva 416K500.

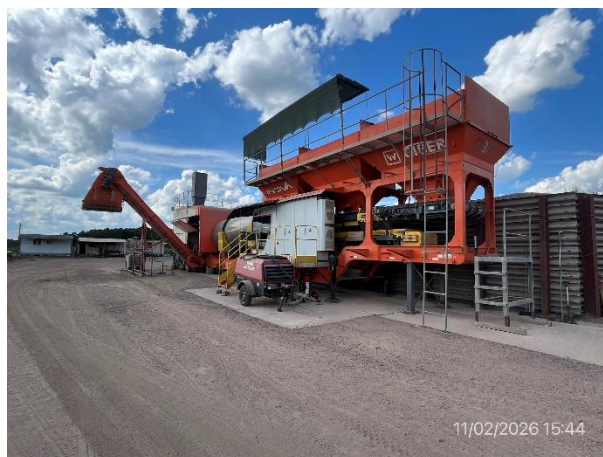
En ese obrador se pudo apreciar que en general existe una infraestructura para la gestión ambiental apegada al PGA de la obra. Se comprobó que hay buenas condiciones de orden general y que existen sectores correctamente envallados para acopio de combustibles, aceites y afines y con pavimento impermeable. El laboratorio de asfaltos se encontró en buenas condiciones.

Foto 12.1-2. P03. Planta asfáltica, explanada ordenada y en buenas condiciones de limpieza.

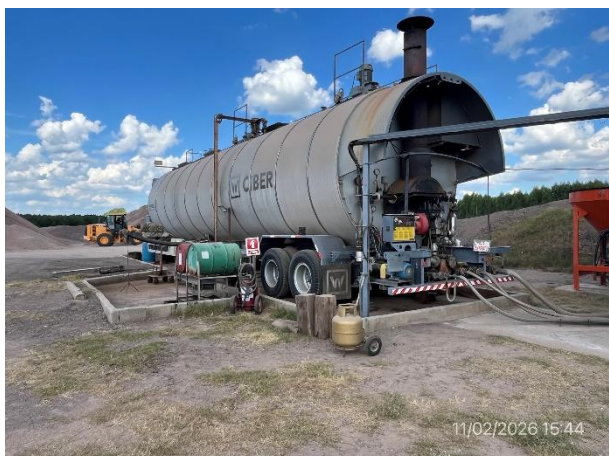
En la planta asfáltica instalada en el obrador principal, se comprobó la presencia de envallados correctos para la prevención de eventuales eventos ambientales de derrames, tanto en el sector de la planta como en la cisterna de transporte de emulsión. En ese predio también se encuentran los acopios de material triturado provenientes de la cantera de basalto.

Foto 12.1-3, P03. Planta asfáltica, cisterna de emulsión con envallado perimetral impermeable.

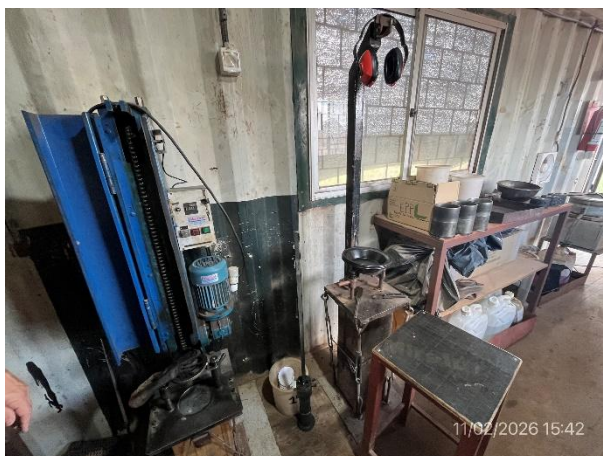
Foto 12.1-4, P03. Laboratorio de asfalto, buenas condiciones de orden y limpieza.

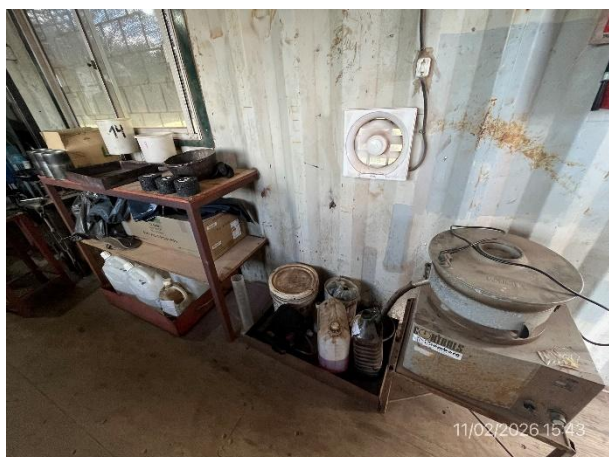
Foto 12.1-5, P03. Laboratorio de asfalto, percloroetileno usado correctamente acopiado.

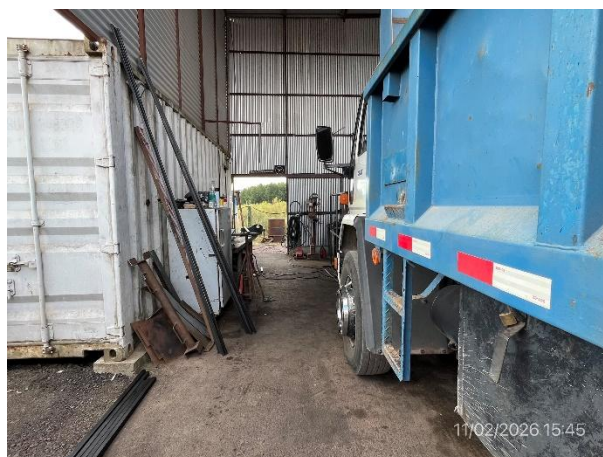
Foto 12.1-6, P03. Obrador, taller mecánico techado con explanada de trabajo impermeable.

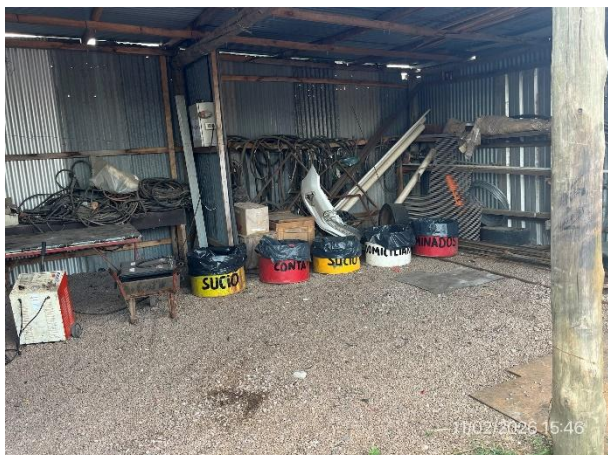
Foto 12.1-7, P03. Taller mecánico, residuos segregados por origen.

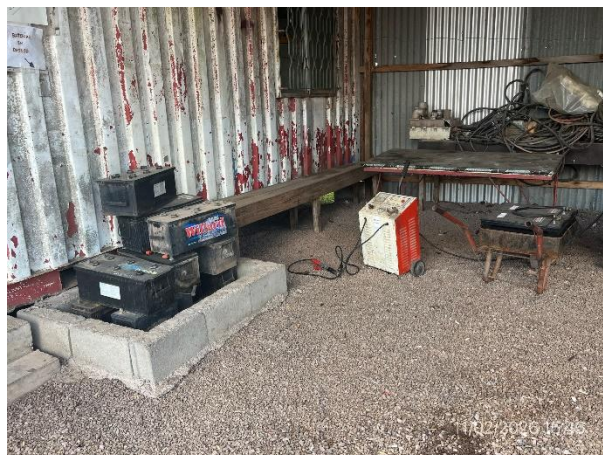
Foto 12.1-8, P03. Taller mecánico, baterías usadas correctamente acopiadas en envallado impermeable.

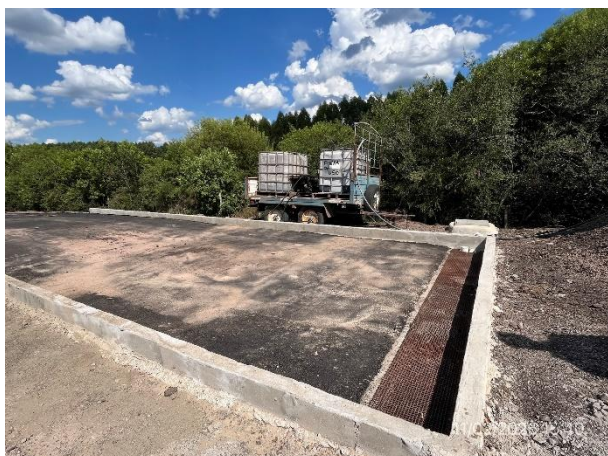
Foto 12.1-9, P03. Obrador, lavadero de camiones con superficie impermeable y trampa de retención de aguas oleosas.

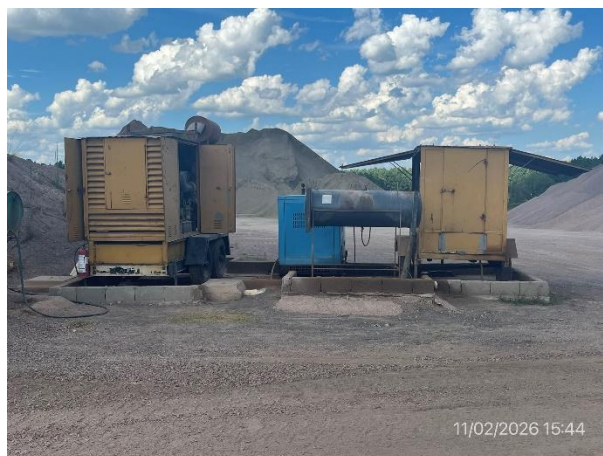
Foto 12.1-10, P03. Obrador, generadores eléctricos dotados de envallados perimetrales.

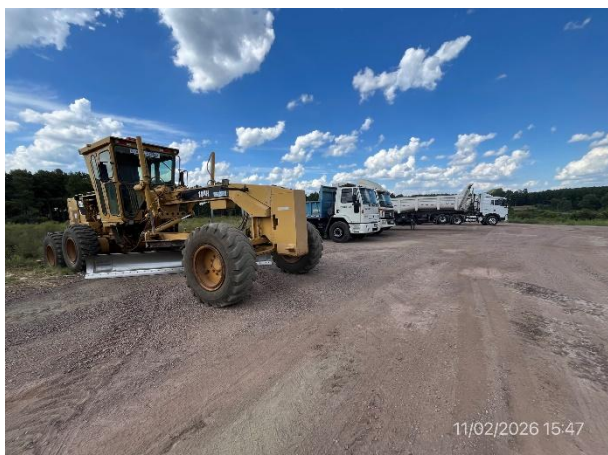
Foto 12.1-11, P03. Obrador, plataforma de estacionamiento y maniobras para maquinaria ordenada y nivelada.

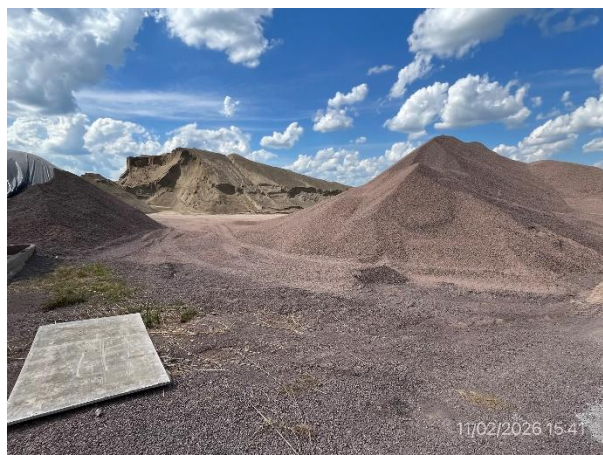
Según informó la empresa, los áridos para la obra auditada fueron extraídos y triturados durante el período de vigencia de dicha AAO. Al momento de la auditoría ambiental se comprobó la presencia de importantes acopios de material triturado en el predio de la planta asfáltica - Foto 12.1-12.

Foto 12.1-12, P03. Obrador. Acopios de material triturado proveniente de la cantera de basalto P04.

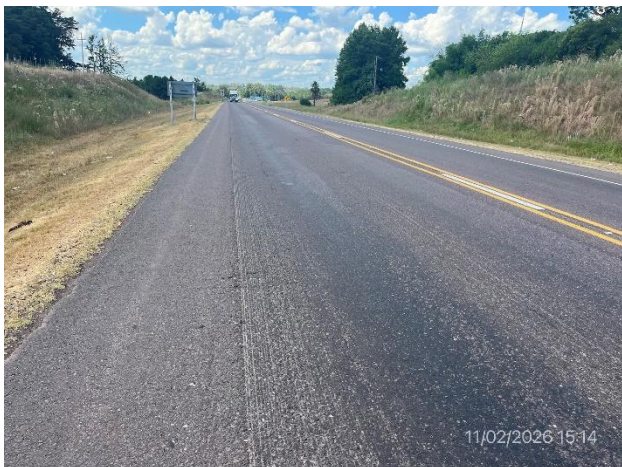
Desde el punto de vista del usuario de la red vial, las obras de mantenimiento ejecutadas contribuyen a la seguridad vial al evitar o retrasar deterioros en la capa de rodadura de la ruta, o en su paquete estructural. En los sectores tratados por medio de escarificados o recapados, en general se comprobó la ausencia de la señalización horizontal, lo cual supone un aumento del riesgo para el tránsito en esos sectores puntuales.

Foto 12.2-1, Ruta 5. Escarificado realizado en senda a (-). Está pendiente la reposición de la señalización horizontal.

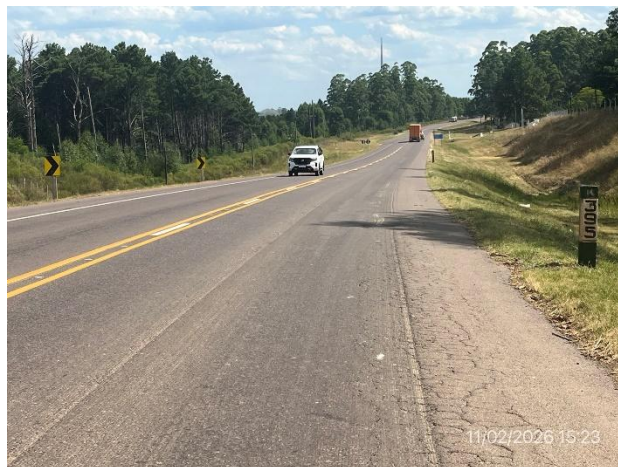
Foto 12.2-2, Ruta 5. Escarificado realizado en senda a (+). Está pendiente la reposición de la señalización horizontal.

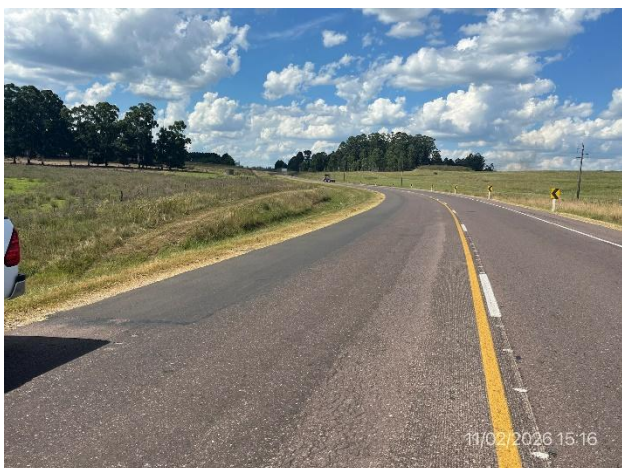
Foto 12.2-3, Ruta 5. Bacheo ejecutado en banquetas de la senda a (-). Está pendiente la reposición de la señalización horizontal

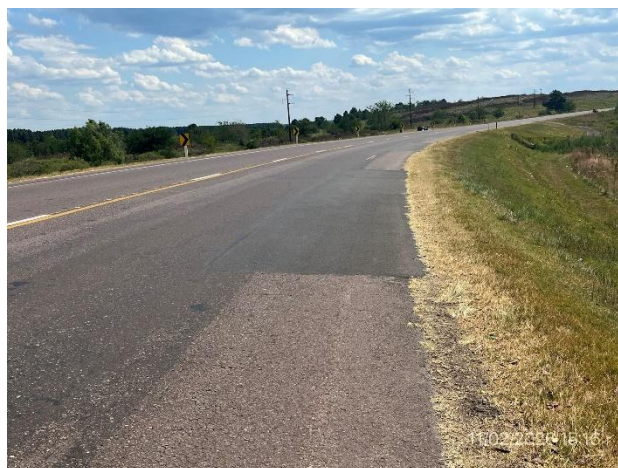
Foto 12.2-4, Ruta 5. Bacheo ejecutado en banquetas de la senda a (+). Está pendiente la reposición de la señalización horizontal

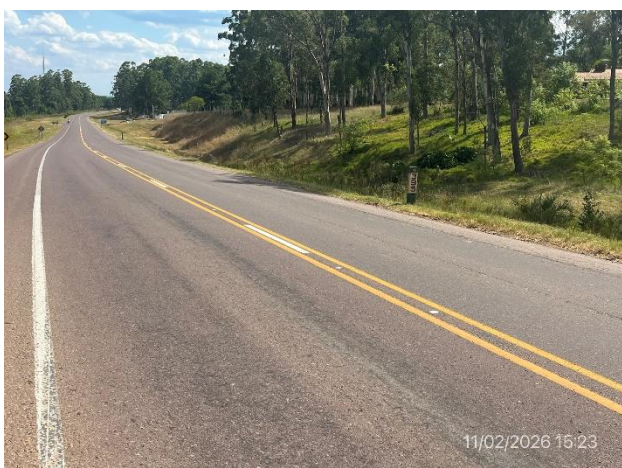
En el tramo auditado, se pudo comprobar que se ejecutaron obras de mantenimiento menores, tales como escarificados parciales en sectores de la calzada y algunos bacheos, tanto en la calzada como en las zonas de banquetas. En las zonas afectadas por los trabajos, se comprobaron buenas condiciones de remediación ambiental, con buenas condiciones de cobertura vegetal de la faja pública y sin presencia de ROCs u otro tipo de residuos imputables a la obra.

Foto 12.2-5, Ruta 5. Faja pública con buena cobertura vegetal en zona donde se realizó recado de mezcla asfáltica
