# INFORME DE AUDITORIA AMBIENTAL DE CIERRE

*“Mantenimiento de Ruta 5, Tramo 182K700  
(Ruta 14 Sur) – 245K000*

Emilio Diaz Álvarez SA.

12/02/2026

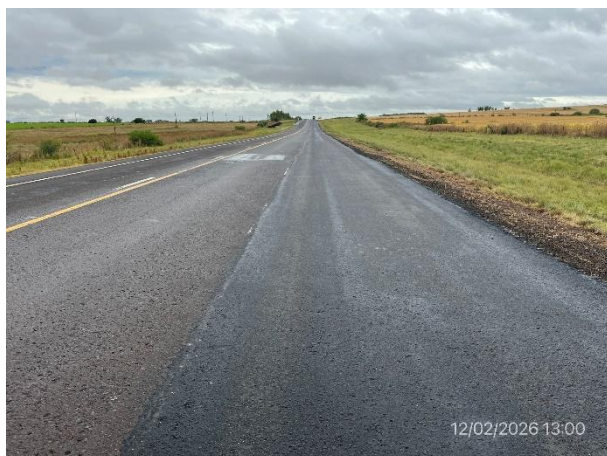
Desde el punto de vista del usuario de la red vial, la obra de mantenimiento de Ruta 5 contribuye a mejorar las condiciones de confort para el tránsito, mejorando las condiciones de la calzada. La seguridad para el tránsito en el tramo auditado de Ruta 5 está algo comprometida en los sectores afectados por la obra, dado que en ambas sendas existen sectores bacheados donde aún falta reponer la señalización horizontal.

Foto 12.1-1, Ruta 5. Bacheo de calzada ejecutado en tercera senda a (+). Falta ejecutar obra de señalización.

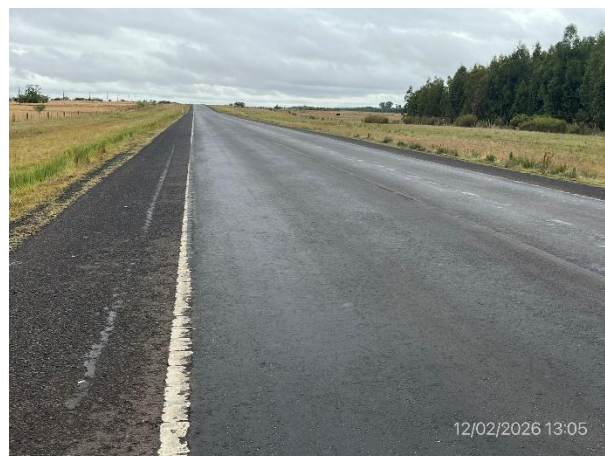
En el tramo de obras, se encontró que las obras están terminadas, con tramos de Ruta 5 donde se ejecutaron los bacheos en las calzadas de las sendas a (+) y a (-), y en los terceros carriles.

Foto 12.1-2, Ruta 5. Bacheo de calzada ejecutado en calzada completa.

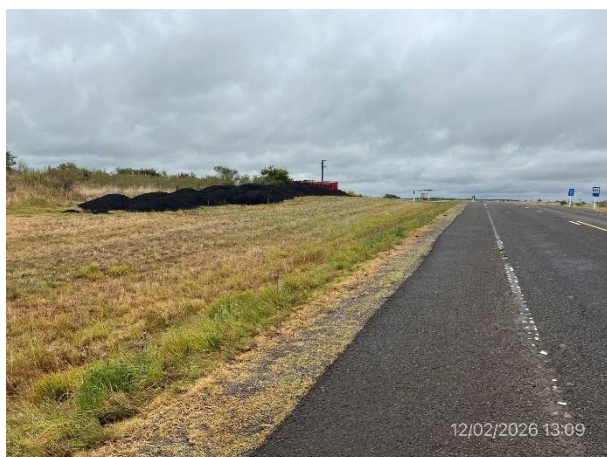
En la faja pública de ambas sendas, la empresa EDASA cuenta con autorización de DNV - MTOP del 18/08/2025 para acopiar RAP, con destino a su reaprovechamiento por parte de municipalidades locales de Durazno para mejoras viales. Al momento de la auditoría, se comprobó que había dos depósitos de RAP en las progresivas 225K500 a (-) y 226K700 a (-). En esos sectores, queda por ejecutar la recuperación ambiental una vez que los acopios de RAP hayan sido consumidos por los municipios del Depto. de Durazno. Se retoma este comentario en el apartado 0.

Foto 12.1-3. Acopio de RAP en faja pública. Ruta 5 progresiva 226K700 a (-). No hay RAP disperso.

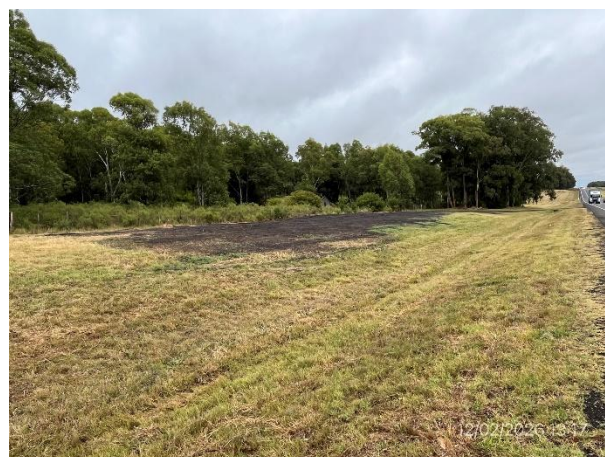
| Ref. | Descripción | Requisito |
|---|---|---|
| 04 | Sobre la faja pública de la Ruta 5 en la senda a (-) hay acopios de RAP, proveniente de las tareas de fresado realizadas en la ruta y que está siendo retirados por la Intendencia de Durazno paulatinamente. Así, está pendiente la ejecución de la recuperación ambiental en esos sectores de la faja pública. | Apartado 3.5 del PGA |

Foto 12.1-4. Se consumió el acopio de RAP en faja pública, Ruta 5 progresiva 225K500 a (-). Falta recuperación ambiental en el sector.

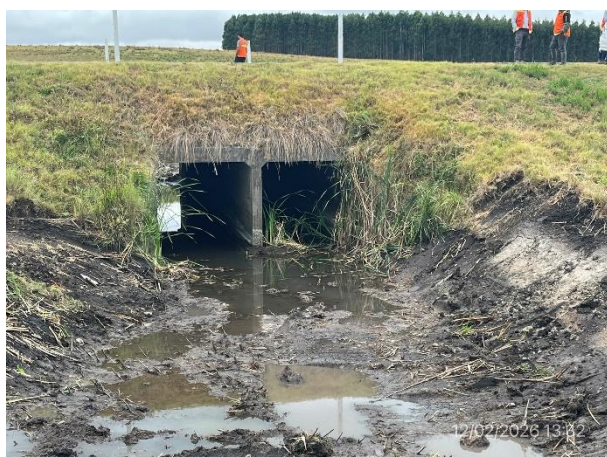
Foto 12.1-5. Tarea de mantenimiento de alcantarilla ejecutada. La cobertura vegetal es correcta.

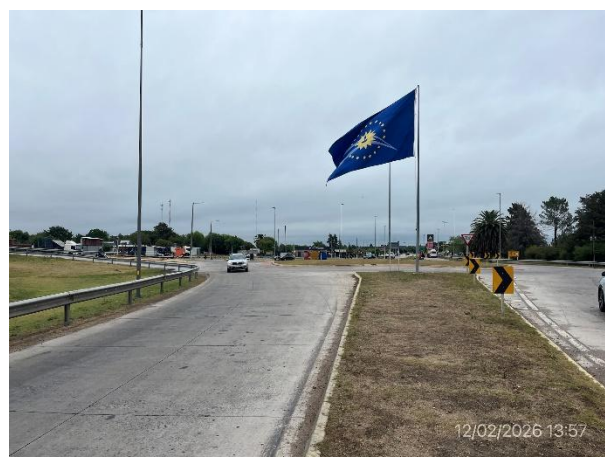
Foto 12.1-6, P01. Inicio del tramo de mantenimiento. Ruta 5 progresiva 182K700, empalme con Ruta 14.

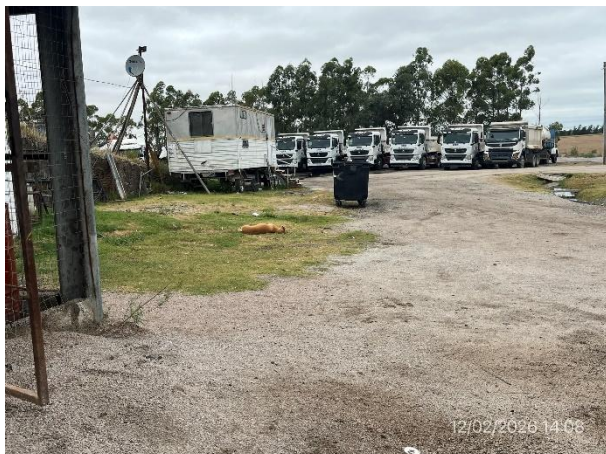
La empresa EDASA ejecutó la ampliación de contrato desde su obrador central ubicado al Sur de la ciudad de Durazno, ubicado en los padrones rurales N° 3662 y 8363 de la 1ª Sección Catastral de Durazno, en Ruta 5 progresiva 178K400 a (+). En ese predio se encuentran asimismo la planta asfáltica, la cantera de granito y el tren de trituración. Esas infraestructuras fueron declaradas al servicio del contrato en el PGA.

Foto 12.2-1, P03. Obrador, planta asfáltica y cantera de granito de EDASA. Ruta 5 progresiva 178K400 a (+).

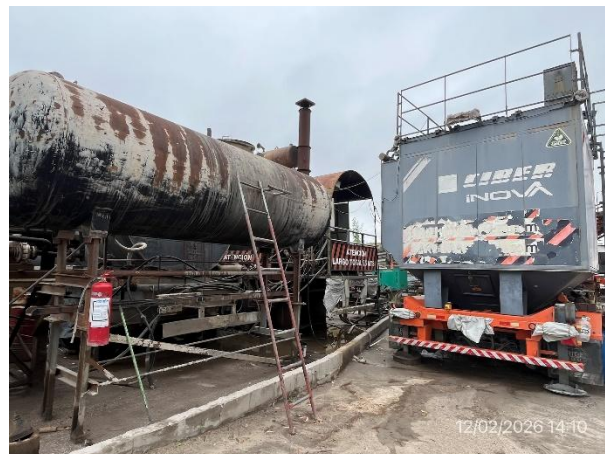
estanco y techado. En la planta asfáltica, las condiciones de orden y limpieza eran correctas, encontrándose la misma ausente de derrames de productos asfálticos.

Foto 12.2-2, P03. Planta asfáltica, envallado perimetral correcto, garantiza estanqueidad.

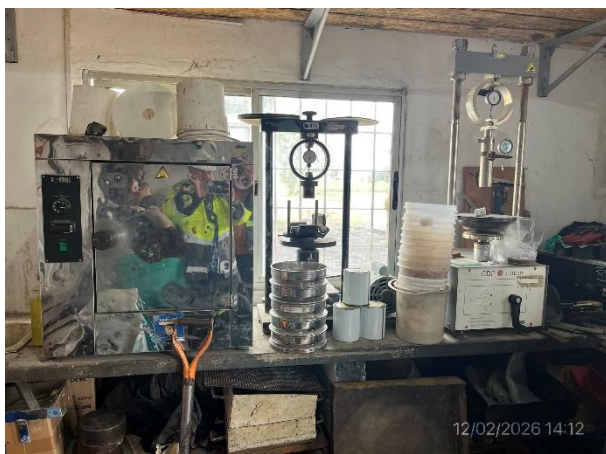
Foto 12.2-3, P03. Planta asfáltica, laboratorio de asfaltos. Buenas condiciones de orden y limpieza.

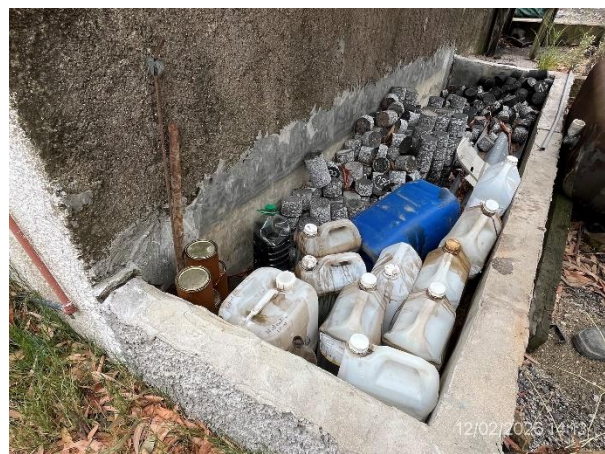
En la recorrida al obrador, se comprobaron buenas condiciones de orden y limpieza y una infraestructura correcta para una gestión ambiental apegada al PGA de la obra. Existen sectores delimitados y con indicaciones claras para el acopio temporal de residuos segregados por corriente de generación, y sectores envallados para la contención de derrames en las zonas donde se acopian lubricantes, combustibles y productos químicos. En el laboratorio de asfaltos, el percloroetileno usado se acopia en bidones cerrados alojados en un receptáculo con envallado

Foto 12.2-4, P03. Laboratorio de asfaltos. Percloroetileno usado acopiado bajo techo en sector envallado.

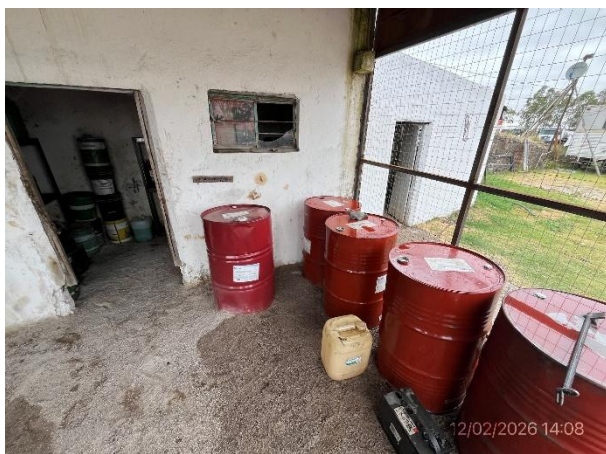
Foto 12.2-5, P03. Obrador, recinto techado y envallado para acopio de lubricantes.

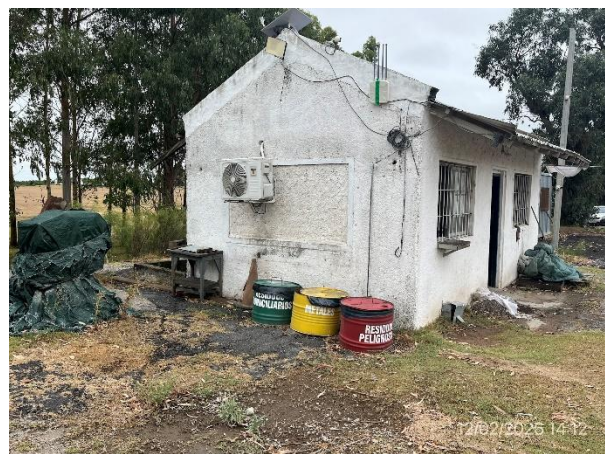
Foto 12.2-6, P03. Obrador, estación correcta para acopio segregado de residuos.

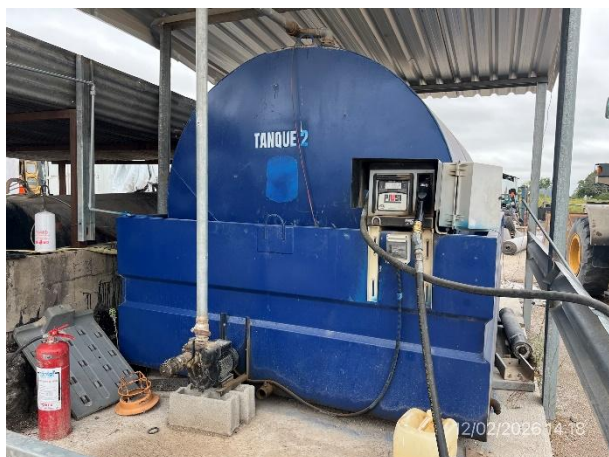
Foto 12.2-7, P03. Obrador, tanque y dispensador de combustible ubicado en recinto estanco.

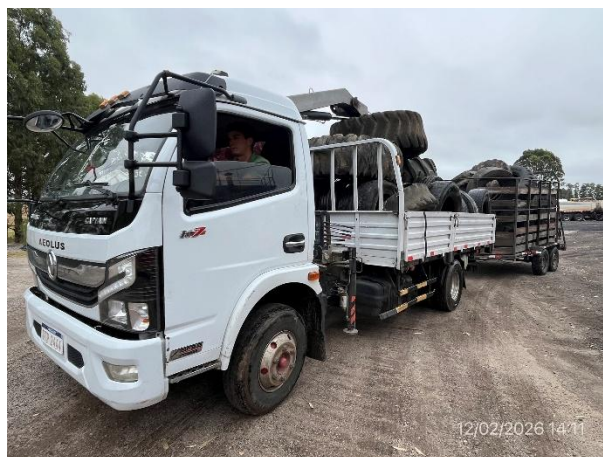
Foto 12.2-8, P03. Obrador, envío de neumáticos usados a disposición final.
