# INFORME DE AUDITORIA AMBIENTAL DE CIERRE

C/144 – Contrato 04/08/2023.

*“Ruta 12, tramo Ruta 60 - fin de variante sobre A° Canelones.”*

27/02/2026

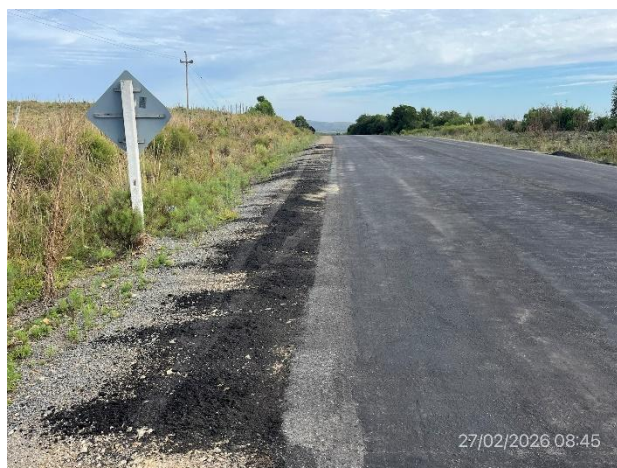
Foto 12.1-4, Ruta 12. Hay derrames repetidos y dispersos de Cape Seal hacia la faja pública de la senda a (-)

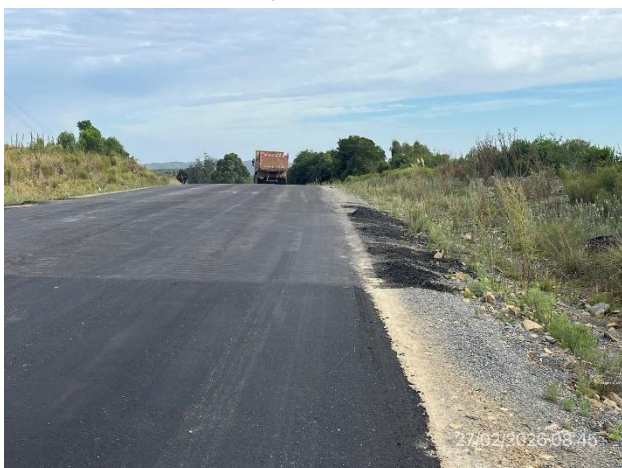
Foto 12.1-5, Ruta 12. Hay derrames repetidos y dispersos de Cape Seal hacia la faja pública de la senda a (+)

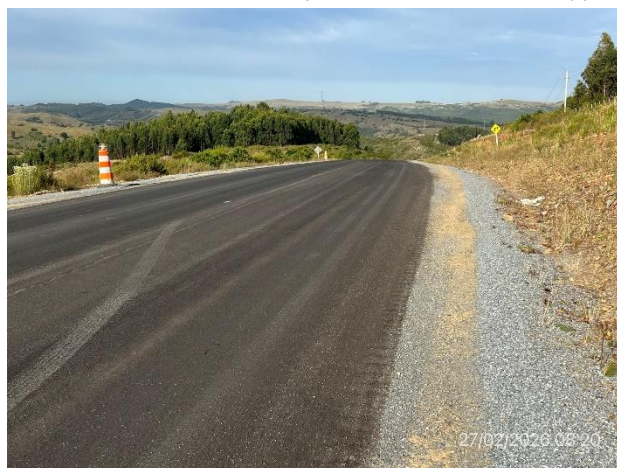
Foto 12.1-6, Ruta 12. Faja pública y cuneta limpia, con buenas condiciones de drenaje

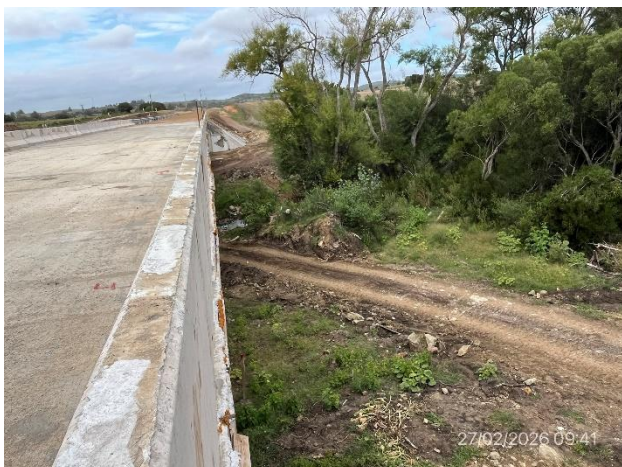
| Ref. | Descripción | Requisito |
|---|---|---|
| 04 | En las inmediaciones del puente en obra – P05 – hay ROCs provenientes de demoliciones y de derrames de hormigón pendientes de disposición final. | Apartado 2.6.3.2 del PGA. |
| <b>Situación actual: cumplido</b> | | |

Foto 12.2-3, P05. Superestructura construida. Planicie de inundación limpia y libre de ROCs.

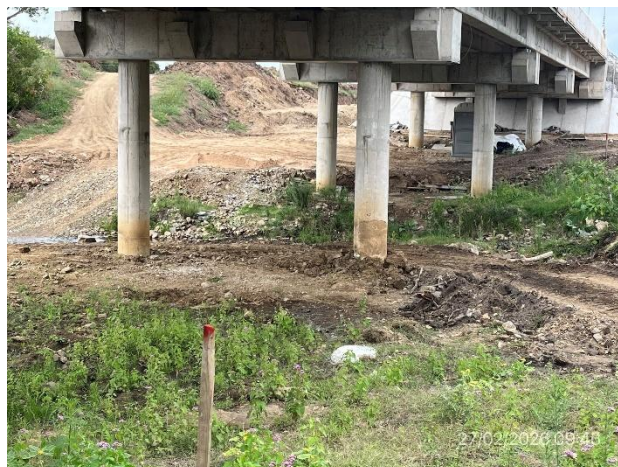
Foto 12.2-4, P05. Superestructura construida. Está correctamente demarcada la cota de máxima inundación.

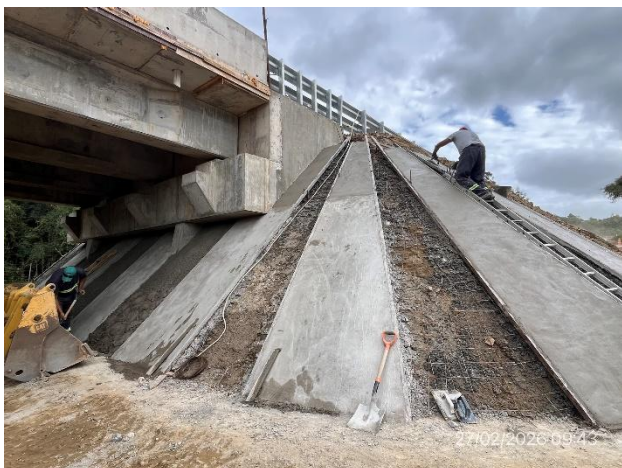
Foto 12.2-5, P05. Cuartos de cono en construcción. Zona de trabajo limpia y ordenada, libre de ROCs.

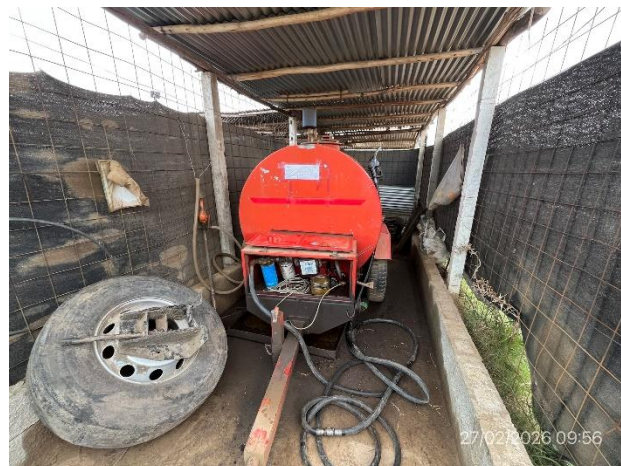
Foto 12.3-2, P03. Obrador, sector techado y con envallado impermeable y bandejas para alojar combustibles.

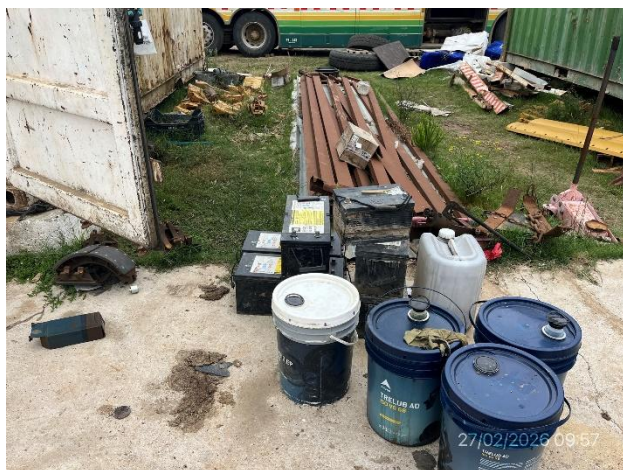
Foto 12.3-3, P03. Obrador, hay baterías y lubricantes estibados sobre suelo desnudo, fuera del sector previsto.

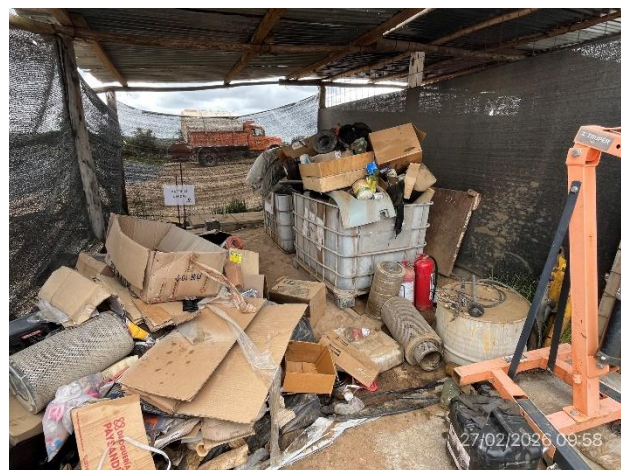
Foto 12.3-4, P03. Obrador, el sector de acopio de residuos se encuentra colmado.

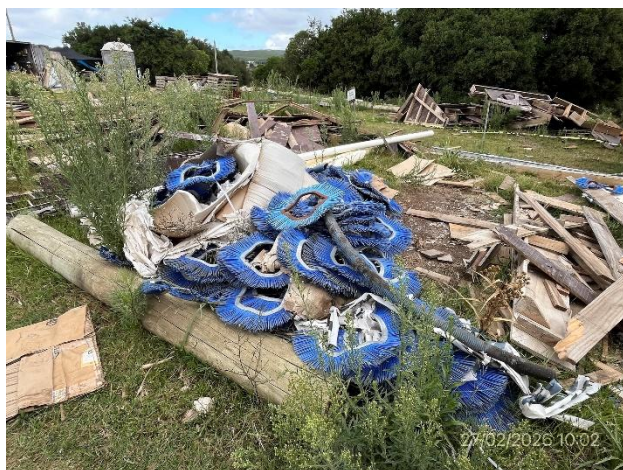
Foto 12.3-5, P03. Obrador, hay residuos mezclados con materiales de reúso.

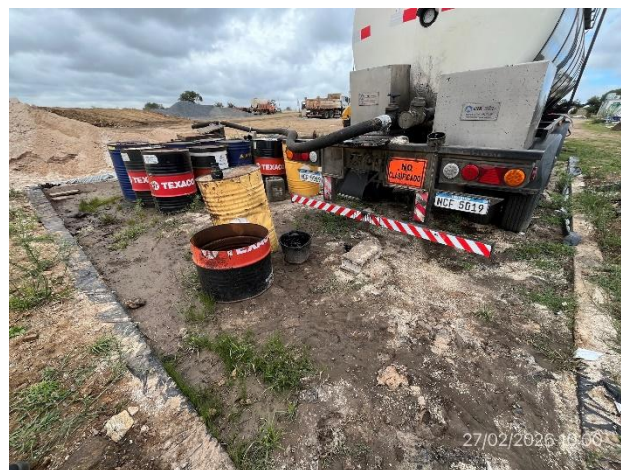
| Ref. | Descripción | Requisito |
|---|---|---|
| 05 | En el obrador de la contratista ICSA – P03 – hay derrames de emulsión asfáltica que fueron contenidos por el envallado impermeable, pero que están pendientes de disposición final como residuos contaminados. Asimismo, la explanada impermeable utilizada por la empresa para mantenimiento mecánico liviano tiene pendiente hacia el terreno natural, imposibilitando la efectiva contención de aguas oleosas. | Apartado 1.2.13 y 4.2 del PGA. |

Foto 12.3-6, P03. Obrador, el sector de acopio de tarrinas de emulsión tiene un envallado impermeable correcto, pero hay derrames pendientes de disposición final.

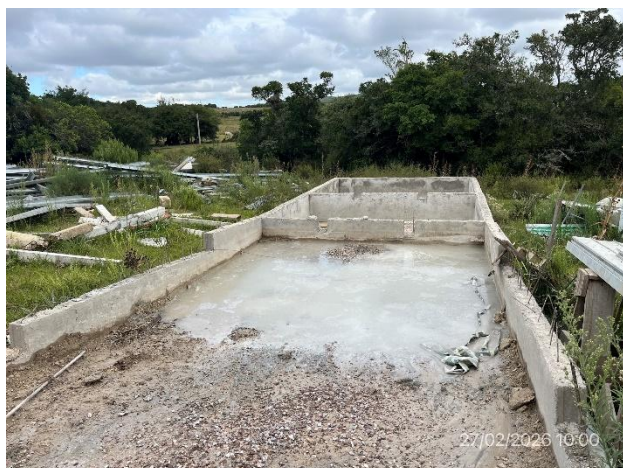
Foto 12.3-7, P03. Obrador, pileta de decantación de aguas de lavado de camiones mixer.

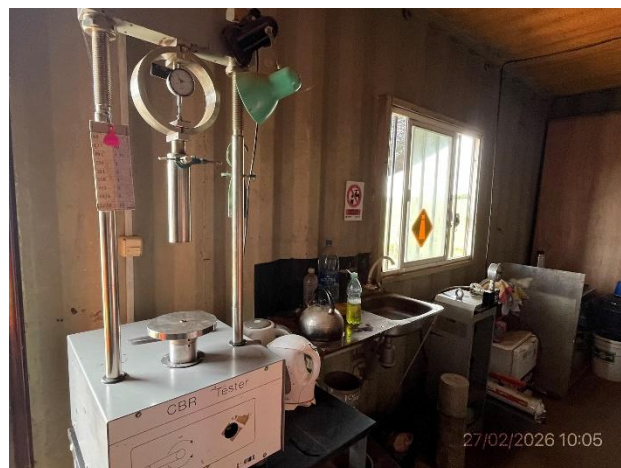
Foto 12.3-8, P03. Obrador, laboratorio de suelos en buenas condiciones de orden y limpieza.

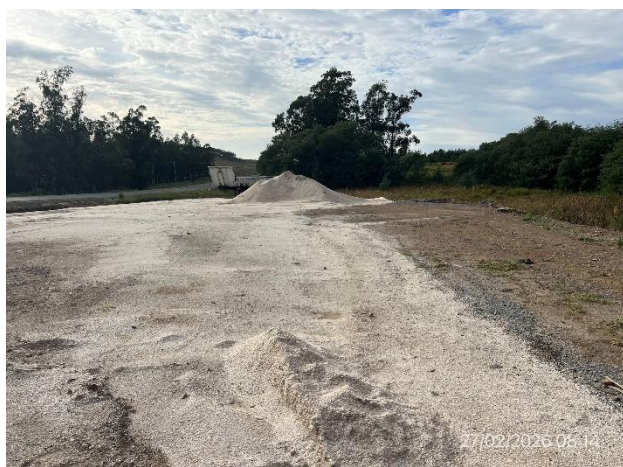
Foto 12.3-9, P06. Campamento provisorio abandonado. Ruta 12 progresiva 353K900, faja pública a (+).

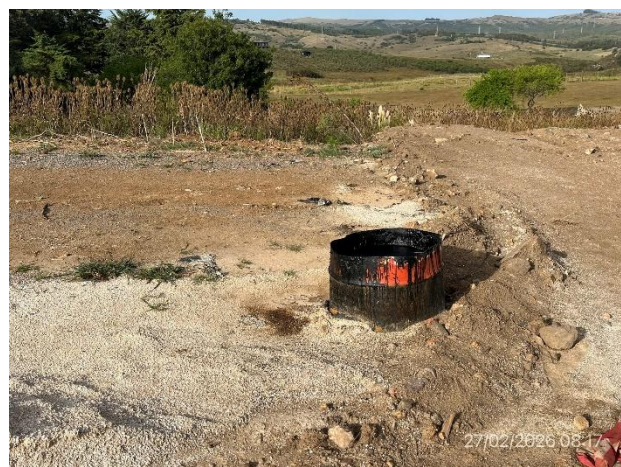
Foto 12.3-10, P06. Hay residuos oleosos pendientes de retiro y disposición final como residuos contaminantes.

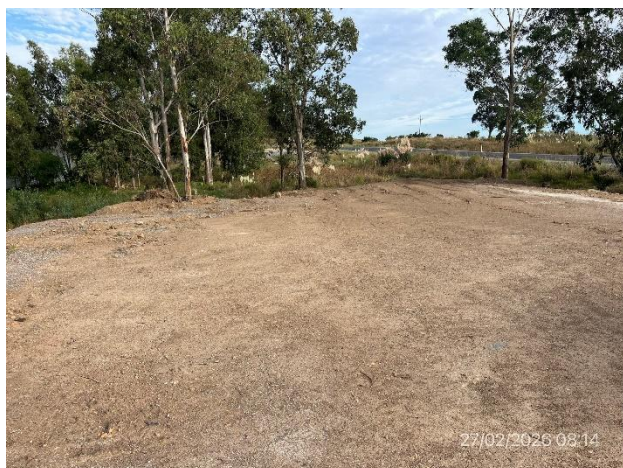
Foto 12.3-11, P06. Se construyó plataforma compactada, falta acordar con DNV las condiciones definitivas de abandono y remediación ambiental del sector.

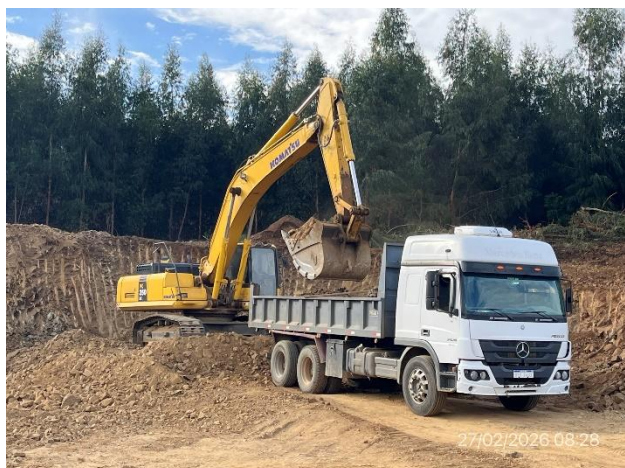
Foto 12.3-13, P04. Cantera, frente de explotación. No están presentes los servicios de bienestar para los operarios.

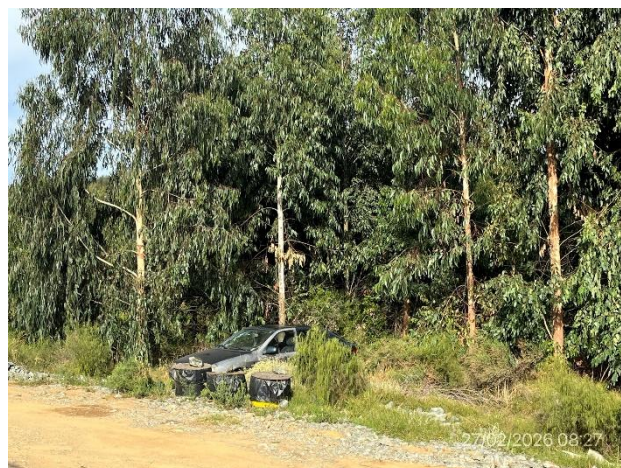
Foto 12.3-14, P04. Cantera, se colocó la infraestructura para acopio temporal de residuos.

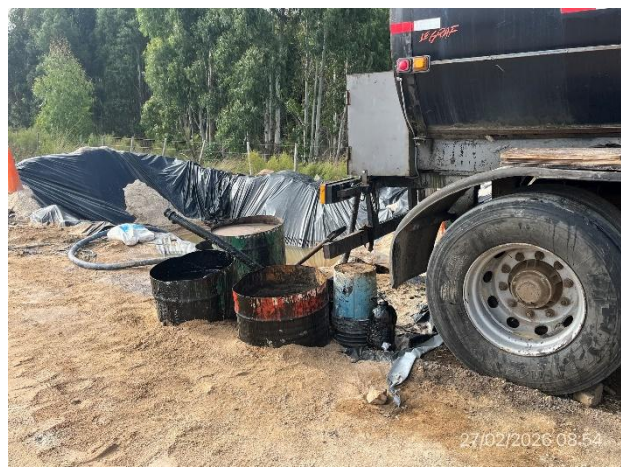
Foto 12.3-16, P07. Hay bidones con combustible apoyados sobre suelo desnudo. No está presente la infraestructura descrita en el PGA para el acopio temporal de residuos.

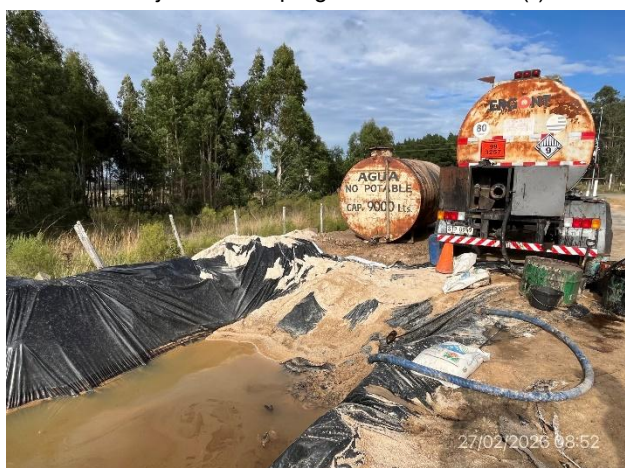
Foto 12.3-17, P07. Se construyó una contención estanca que no cumple con su finalidad, por quedar alejada de la cisterna de emulsión.

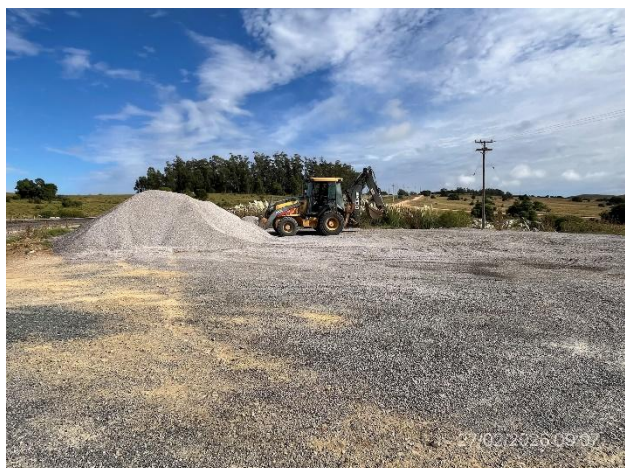
Foto 12.3-19, P08. El campamento provisorio no cuenta con infraestructura para el acopio temporal de residuos.

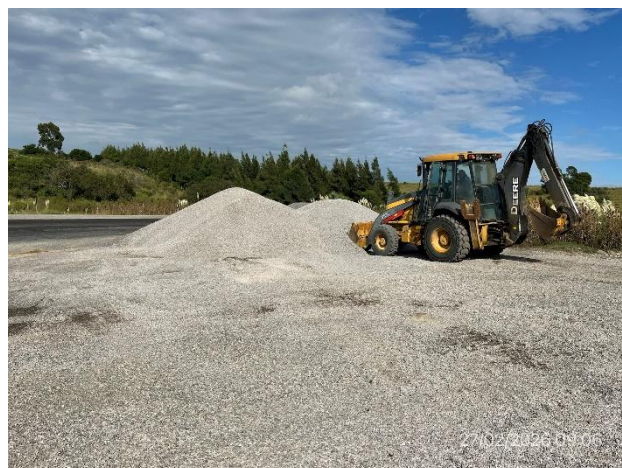
Foto 12.3-20, P08. El personal del campamento no cuenta con servicios de bienestar.
