# INFORME DE AUDITORIA AMBIENTAL DE CIERRE

CREMAF Ruta 5 Tramo 1 – Modificación y Ampliación de contrato 07/11/2024, Modificación y Ampliación del contrato 28/10/2025. Ítem 3.

*“Rehabilitación con Whitetopping de Av. de las Américas, tramo desde la intersección de Ruta 3 hasta el Puente Internacional Gral. Artigas.”*

**Fecha auditoria:** 12/02/2026

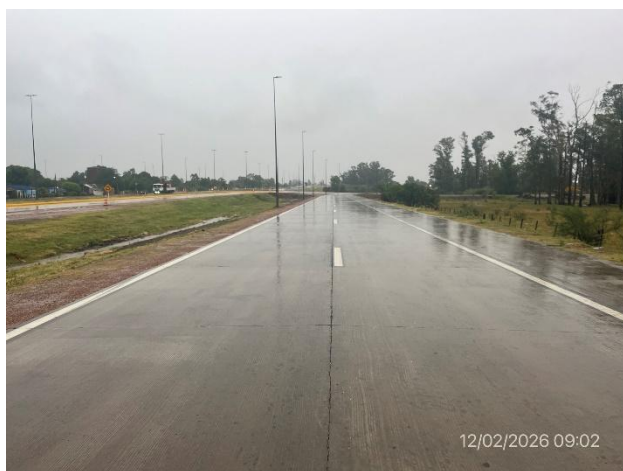
Foto 12.1-1, Av. de las Américas. Obras de señalización y ejecutadas.

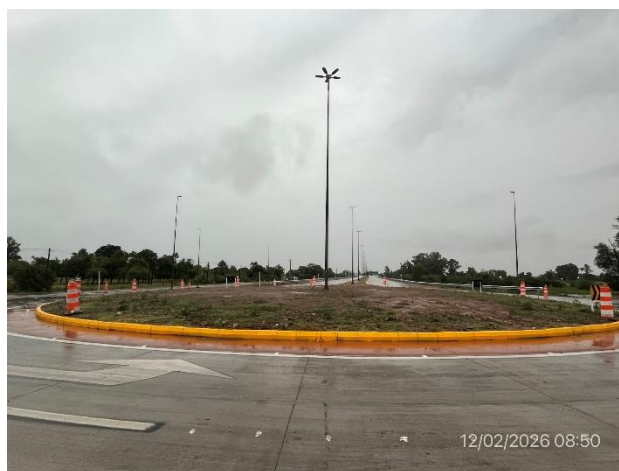
Foto 12.1-2, Av. de las Américas. Rotonda terminada con obras de iluminación terminadas.

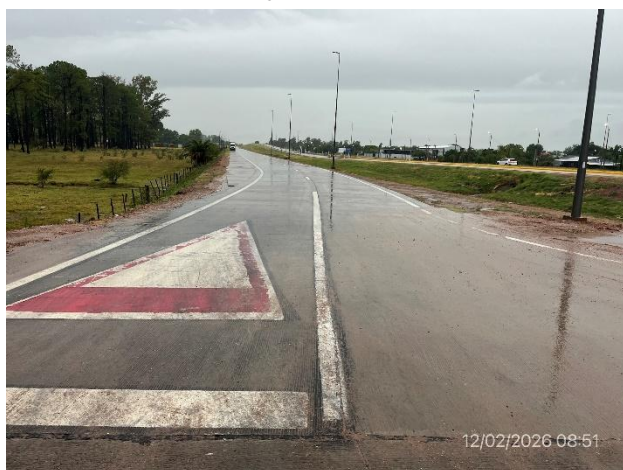
Foto 12.1-3, Av. de las Américas. Obras de señalización y ejecutadas.

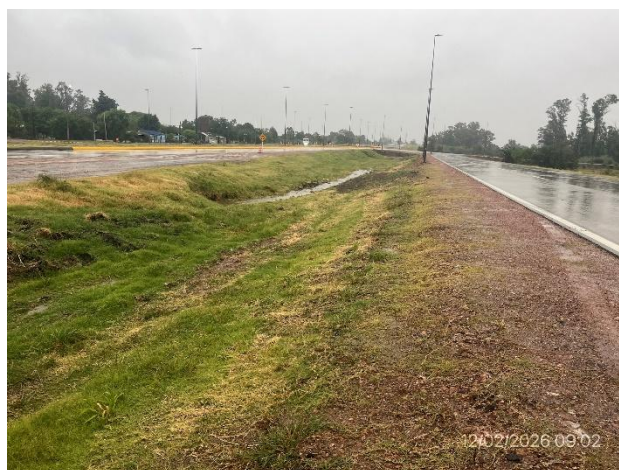
La recuperación ambiental de la faja pública de las zonas de obras está realizada, y se comprobó que las cunetas tienen pendientes suaves y un tapiz vegetal en crecimiento. Respecto del acopio de ROCs en la calle Saladero Santa María autorizado por la Intendencia de Paysandú (IdP) en una nota sin fecha, no hay evidencia de su conformidad acerca de la recuperación ambiental realizada en la zona. Se retoma este comentario en el apartado 7.2.

Foto 12.1-4, Av. de las Américas. Cantero central con pendientes suaves y empastado vegetal en crecimiento.

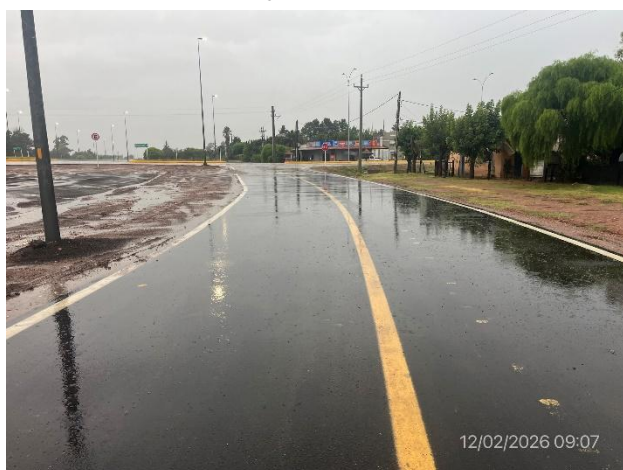
Foto 12.1-5, Av. de las Américas. Tramo de calle lateral con calzada en mezcla asfáltica terminada.

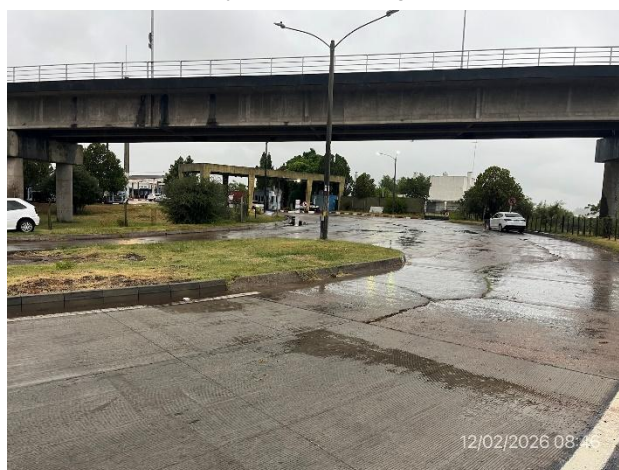
Foto 12.1-6, P02. Fin del tramo, Av. de las Américas, progresiva 380K400, acceso al puente Gral. Artigas.

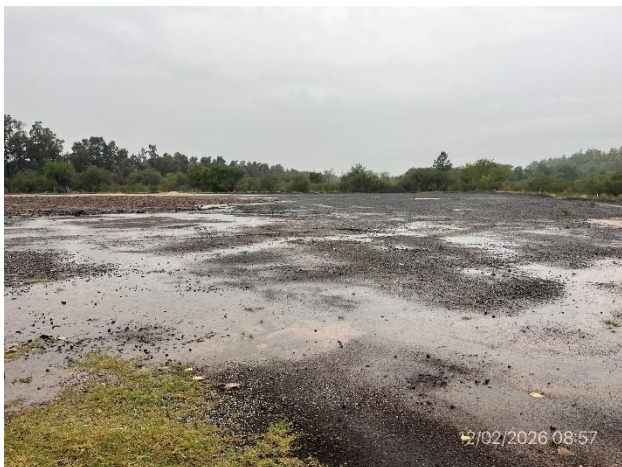
Se consideran correctas las condiciones de abandono del predio de la planta de hormigón, no hay presencia de ROCs u otros tipos de residuos. En ese predio quedaron sin remover algunas plataformas granulares compactadas y de hormigón que podrían suponer una mejora, a condición de que ANCAP las considere como tales. Se retoma este comentario en el apartado 7.2.

Foto 12.2-1, P03. Planta de hormigón abandonada de Cementos Artigas SA. Padrón urbano N° 4959, LC. Paysandú Chacras.

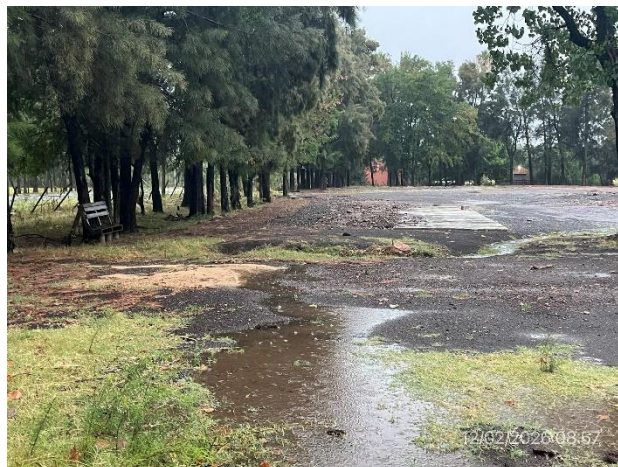
Foto 12.2-2, P03. Permanecen como mejoras a beneficio de ANCAP una plataforma granular compactada y una platea de hormigón. Sector limpio, libre de residuos.

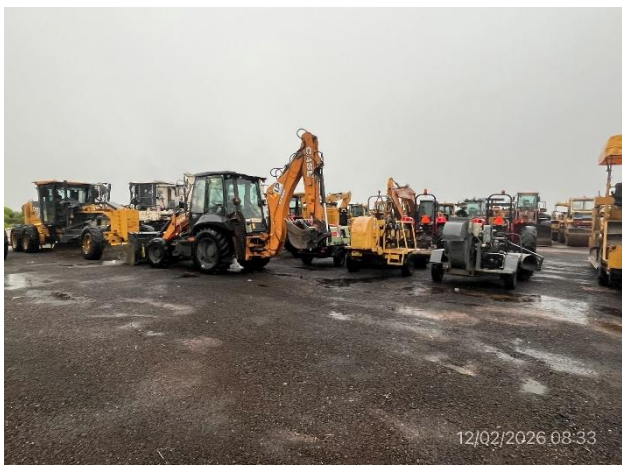
Durante la recorrida al obrador principal se comprobaron buenas condiciones de orden y limpieza, y una infraestructura correcta para una gestión ambiental apegada al PGA de la obra. Existen sectores delimitados y con indicaciones claras para el acopio temporal de residuos segregados por corriente de generación, y sectores envallados para la contención de derrames en las zonas donde se acopian lubricantes, combustibles y productos químicos. Las aguas servidas son conducidas a un depósito impermeable, y los residuos contaminantes se alojan temporalmente en un recinto techado previo a su disposición final en condiciones controladas. En el taller metalúrgico y de soldadura también se comprobaron buenas condiciones de orden y limpieza.

Foto 12.2-3, P05. Obrador permanente de LPPSA. Padrones urbanos N°176 y N°3465, Paysandú Chacras.

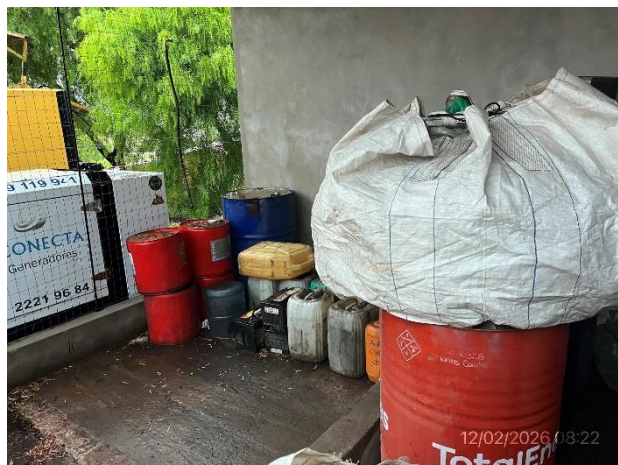
Foto 12.2-4, P05. Acopio de lubricantes. Envallado perimetral techado y con pavimento impermeable.

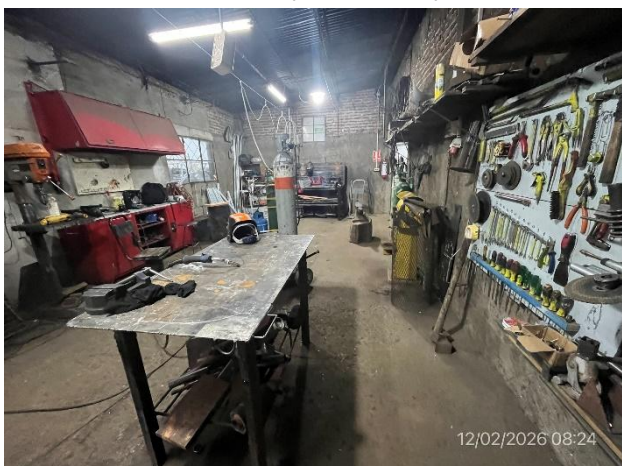
Foto 12.2-5, P05. Taller de metalurgia y soldadura, buenas condiciones de orden y limpieza.

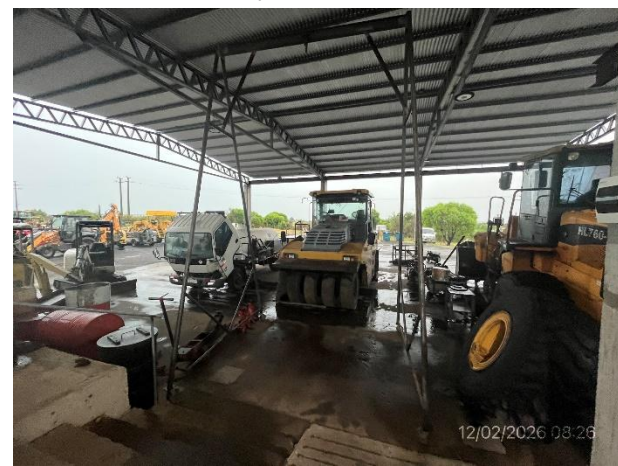
En ese obrador se ubica también el taller mecánico central, techado y con pavimento impermeable, donde se comprobaron buenas condiciones de orden. Sin embargo, al momento de la auditoría ambiental se comprobó el ingreso y escurrimiento de agua de lluvia al sector del taller, sin canalización apropiada ni recolección. Se retoma este comentario en el apartado 7.3.

| Ref. | Descripción | Requisito |
|---|---|---|
| 03 | Al sector del taller mecánico ingresan aguas pluviales que pueden transformarse en aguas oleosas, y que no están correctamente contenidas o conducidas a un punto de interceptación. | Apartado 2.5 del PGA |

Foto 12.2-6, P05. Taller mecánico, condiciones de orden correctas. Hay ingreso y escurrimiento de aguas pluviales.

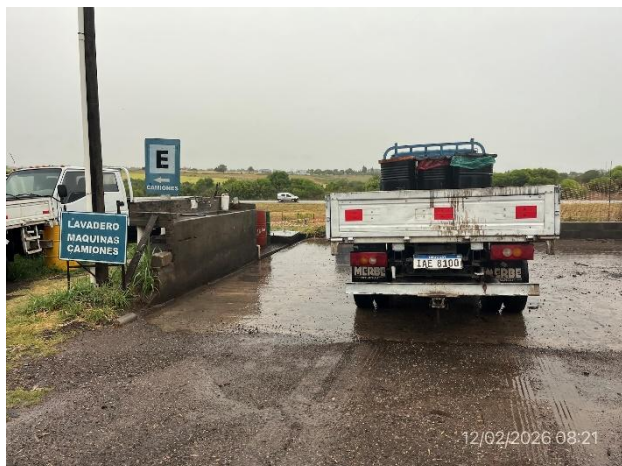
Foto 12.2-7, P05. Obrero, lavadero de camiones sobre pavimento de hormigón, con pendiente hacia cámara de retención de grasas y aceites.

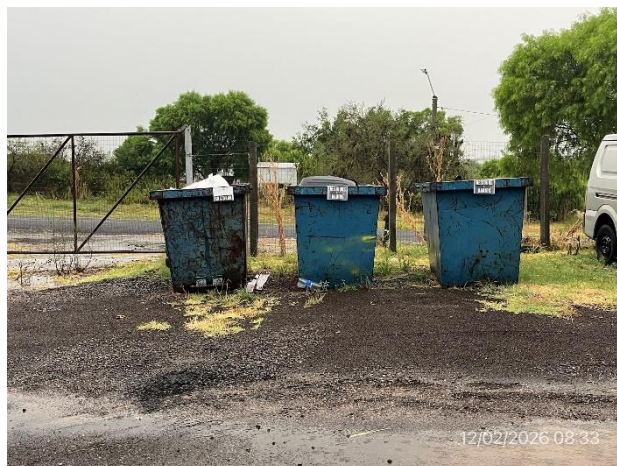
Foto 12.2-8, P05. Acopio de residuos segregados por corriente de generación.

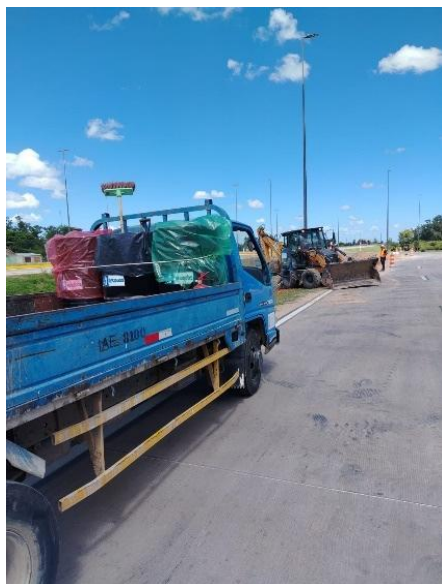
| Ref. | Descripción | Requisito |
|---|---|---|
| 01 | En frente de obras la empresa no instaló un campamento móvil. De tal modo, no están presentes los servicios de bienestar requerido por la normativa vigente ni otras infraestructuras previstas en el PGA del contrato: tarrinas para acopio segregado de residuos, elementos para gestión de contingencias ambientales, etc. | Cap. II, Dec. 125/014.<br>Art 10.2, MAV 1998. |
| <b>Situación actual:</b> parcialmente cumplido, se detalla en el apartado 7.3 | | |

Foto 12.3-1, Frente de obras. Se incorporó la infraestructura para el acopio de residuos segregados en origen.

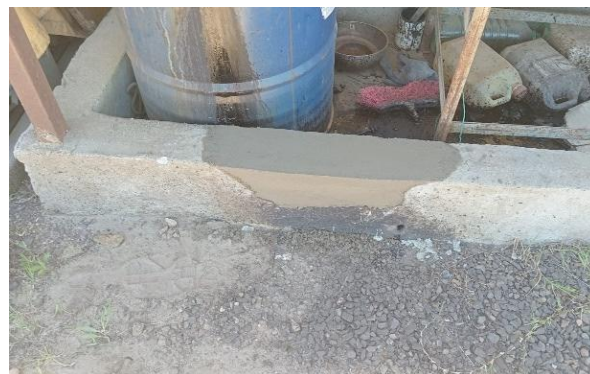
| Ref. | Descripción | Requisito |
|---|---|---|
| 05 | En el predio del laboratorio de asfaltos – P04 – el sector destinado al acopio de productos químicos tiene su envallado dañado. | Apartado 2.7 del PGA. |

Foto 12.3-2, P04. Se reparó el envallado perimetral del sector destinado al acopio de productos químicos.
