# INFORME DE AUDITORIA AMBIENTAL DE CIERRE

Modificación y Ampliación de Contrato CREMAF del 07/11/2025. Ruta 5, tramo 95K350 – 133K300.

13/02/2026

**Ítem 4 - Rehabilitación de Rutas 76 y 77, tramo 25 de Agosto – Puente 25 de Mayo.**

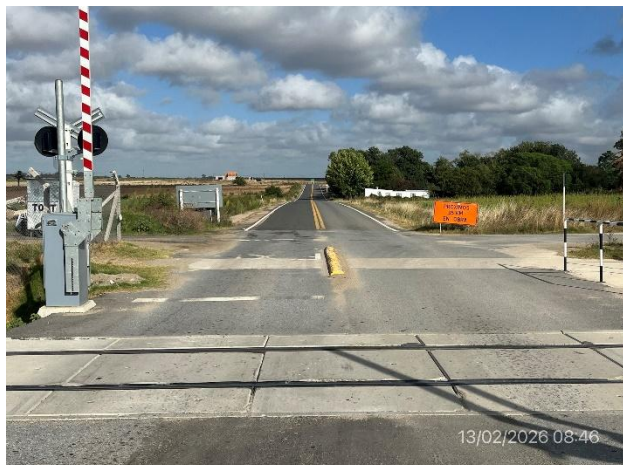
Foto 12.1-1, P02. Fin de tramo, acceso a Veinticinco de Mayo, Florida.

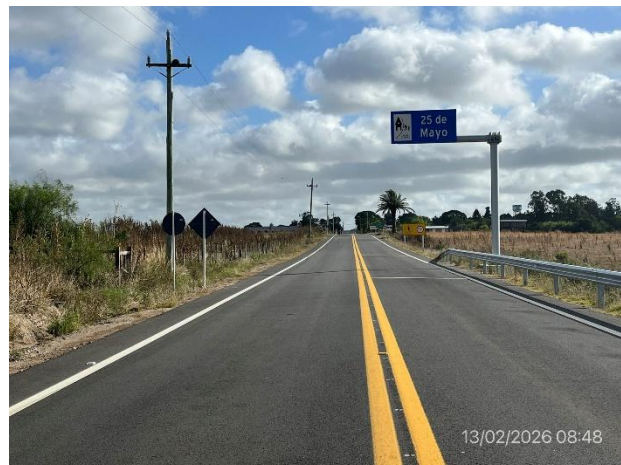
Foto 12.1-2, P02. Fin de tramo, Ruta 77 progresiva 0K200, acceso a Veinticinco de Mayo, Florida.

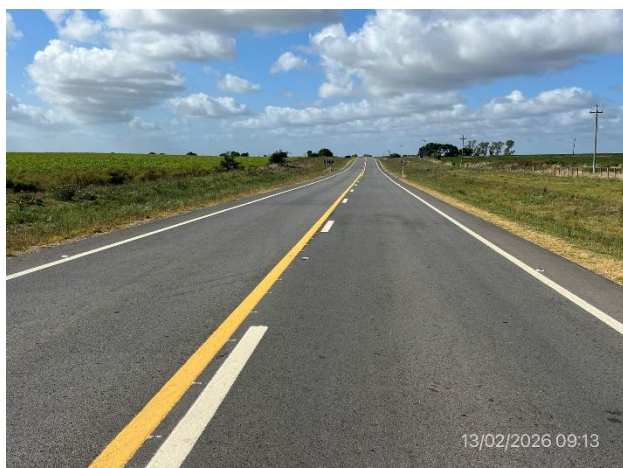
Foto 12.1-3. Ruta 77, obras de ensanche y nueva calzada terminadas.

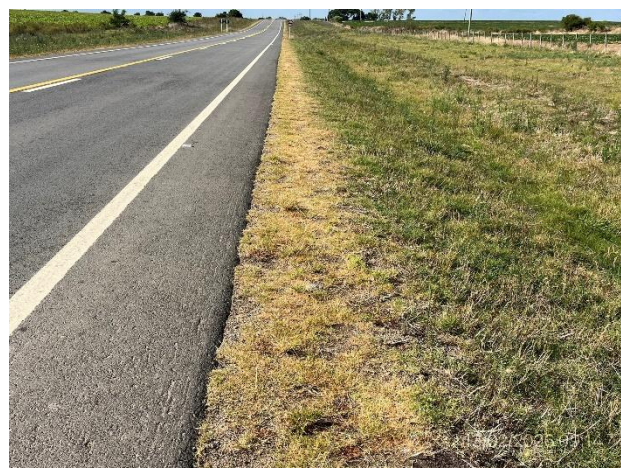
Foto 12.1-4, Ruta 77. Faja pública y banquina de senda a (+) limpia, sin presencia de ROCs.

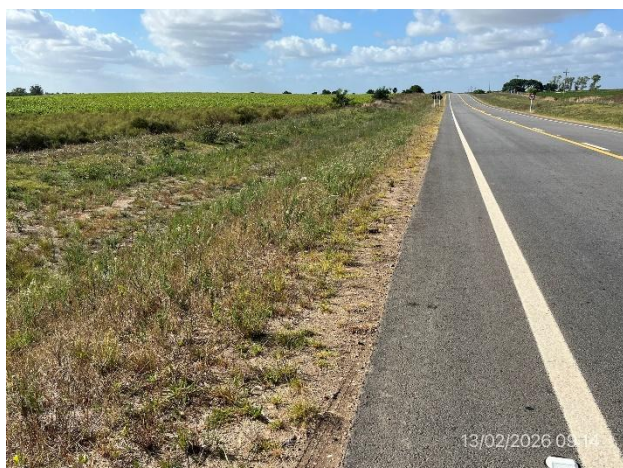
Foto 12.1-5, Ruta 77. Faja pública y banquina de senda a (-) limpia, sin presencia de ROCs.

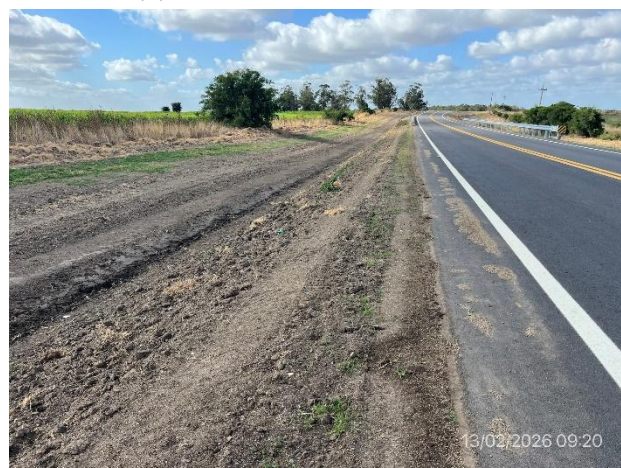
| Ref. | Descripción | Requisito |
|---|---|---|
| 03 | En sectores parciales de las rutas 76 y 77 el ancho de faja pública disponible obliga a que las cunetas se ejecuten con fuertes pendientes, aumentando el riesgo de erosiones por escurrimiento pluvial y el riesgo de descalce de los alambrados de ley separativos con los predios privados. | Apartado 3.1 del MAV 2015. |
| <b>Evidencia:</b> La cobertura vegetal de las cunetas está en crecimiento. Foto 12.1-4, Foto 12.1-5, Foto 12.1-6. | | |

En general, las cunetas cuentan con un revestimiento vegetal crecido o en crecimiento, que contribuye a disminuir el riesgo de erosiones generalizadas.

Foto 12.1-6, Ruta 76. Cunetas con buen drenaje y tapiz vegetal en crecimiento.

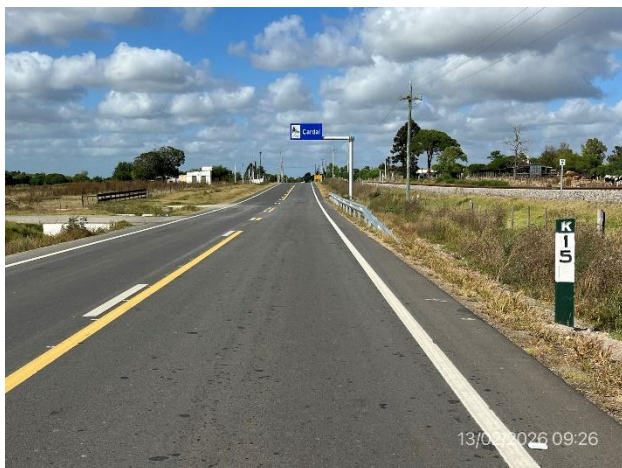
Foto 12.1-7, Ruta 76. Acceso Norte a Pblo Cardal.

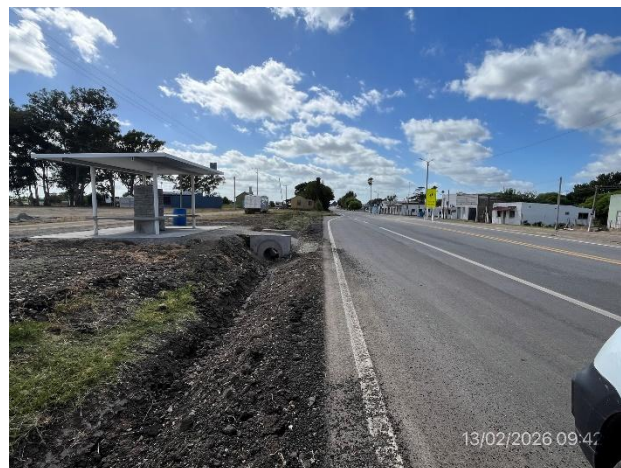
Foto 12.1-8, Ruta 76. Nuevo refugio peatonal para usuarios de buses, Veinticinco de Agosto.

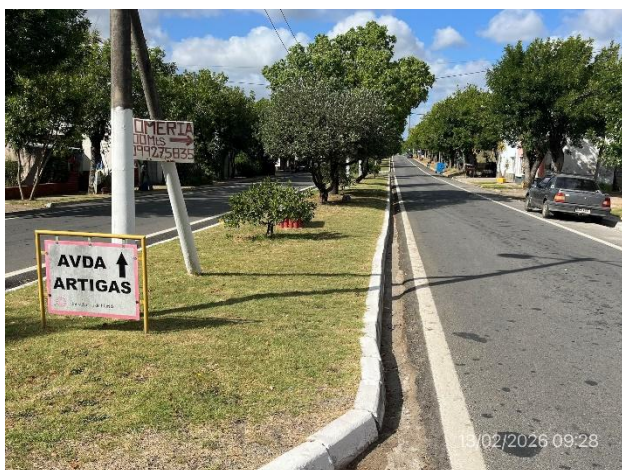
Foto 12.1-9, Ruta 76. Obra urbana ejecutada en Av. Artigas, Pblo Cardal.

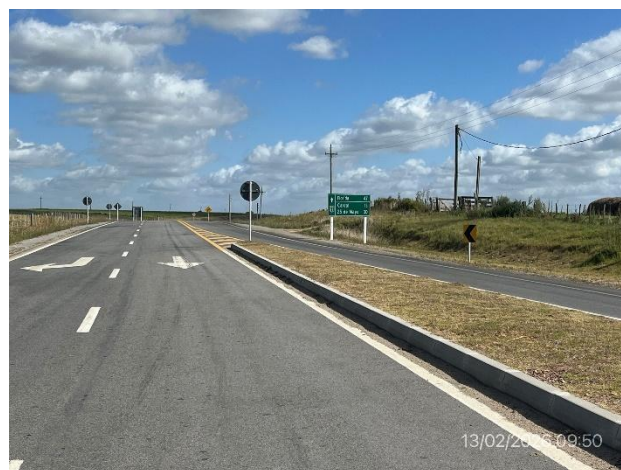
Foto 12.1-10, Ruta 76. Calzada y obras de señalización terminadas.

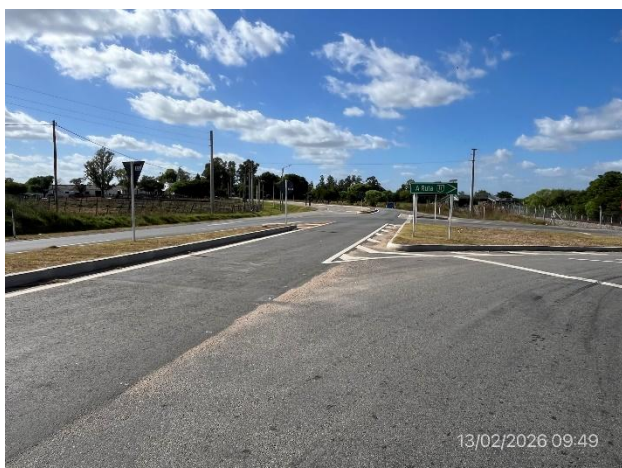
Foto 12.1-11, P01. Inicio de tramo. Ruta 76 progresiva 0K000, Veinticinco de Agosto, Florida.

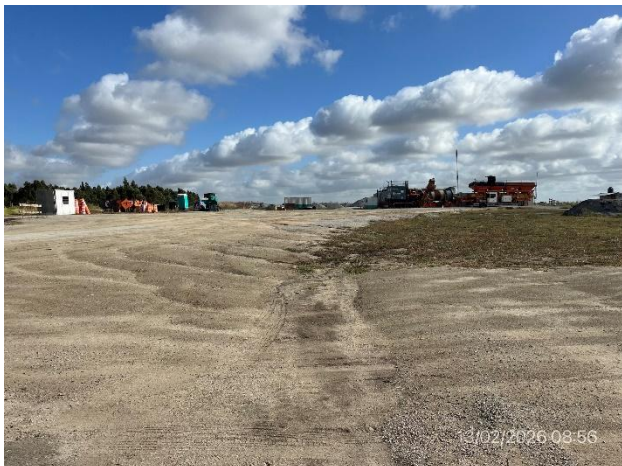
Al momento de la auditoría ambiental se comprobó que ese obrador fue parcialmente abandonado, encontrándose sin actividad, personal ni maquinaria móvil. La mayoría de los contenedores provisorios (oficinas, vestuario y servicios sanitarios, comedor, pañol y laboratorio) fueron removidos. En general se pudieron comprobar buenas condiciones de orden y limpieza, y los residuos generados por la obra fueron retirados y enviados a disposición final.

Foto 12.2-1, P03. Obrador y planta asfáltica de Incoci SA sin actividad. Ruta 76 progresiva 4K000 a (+).

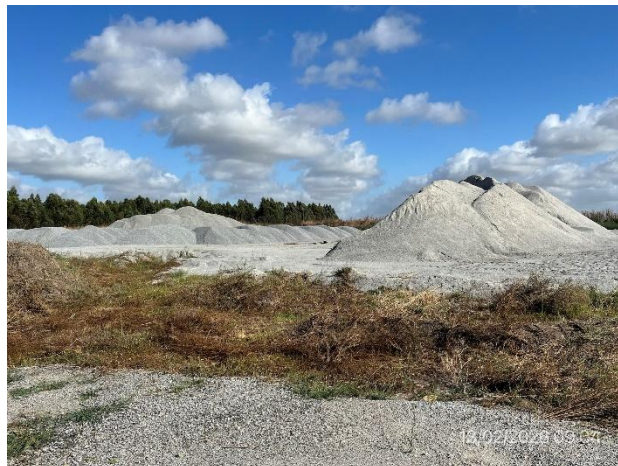
Foto 12.2-2, P03. Obrador, permanecen acopios de áridos para futuros contratos.

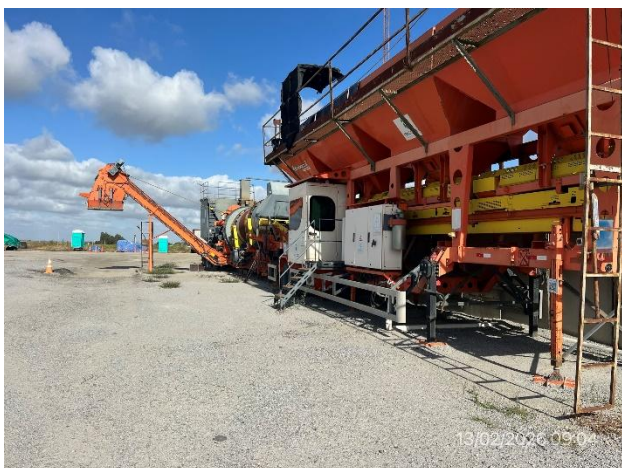
La planta asfáltica permanece instalada en el obrador, y se encontró sin actividad. La empresa y DNV – MTOP indicaron que las tareas en mezcla asfáltica culminaron en Agosto 2025.

Foto 12.2-3, P03. Planta asfáltica sin actividad, buenas condiciones de orden y limpieza, no hay derrames a la vista.

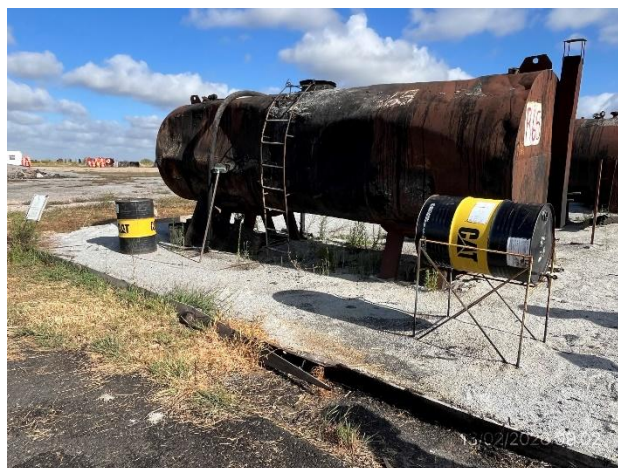
No obstante, se comprobó que el envallado perimetral dispuesto rodeando las cisternas de emulsión está dañado, y ya no es capaz de garantizar la estanqueidad. Por tal razón, ese envallado deberá ser reparado previo a que el obrador retome la actividad para la futura ampliación del contrato. Se retoma este comentario en el apartado 0.

| Ref. | Descripción | Requisito |
|---|---|---|
| 02 | El envallado perimetral que rodea el tanque de emulsión está defectuoso, y deberá ser reparado previo a una nueva carga para la futura ampliación de contrato. | Apartado 4.14 del PGA |

Foto 12.2-2, P03. Planta asfáltica, parque de cisternas vacías de emulsión. El envallado perimetral está deteriorado.

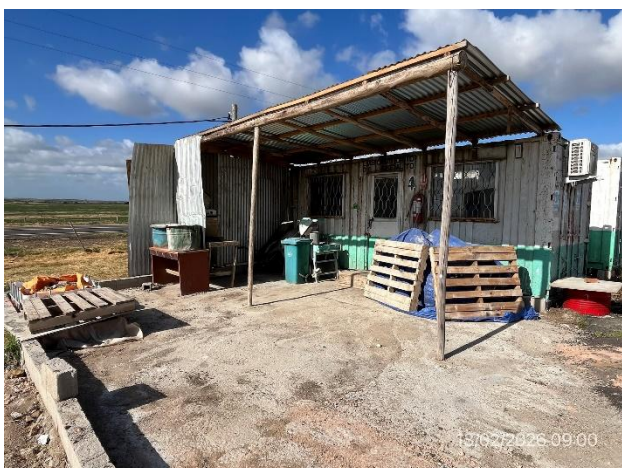
Foto 12.2-3, P03. Obrador, zona de taller limpia, sin residuos oleosos.

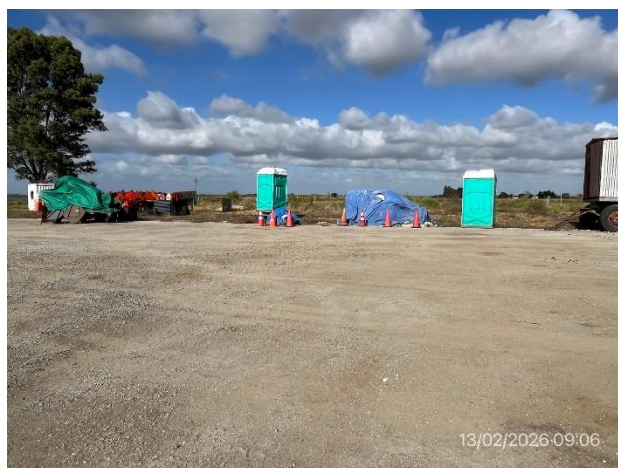
Foto 12.2-4, P03. Obrador, explanada de maniobras limpia, libre de ROCs u otros residuos.

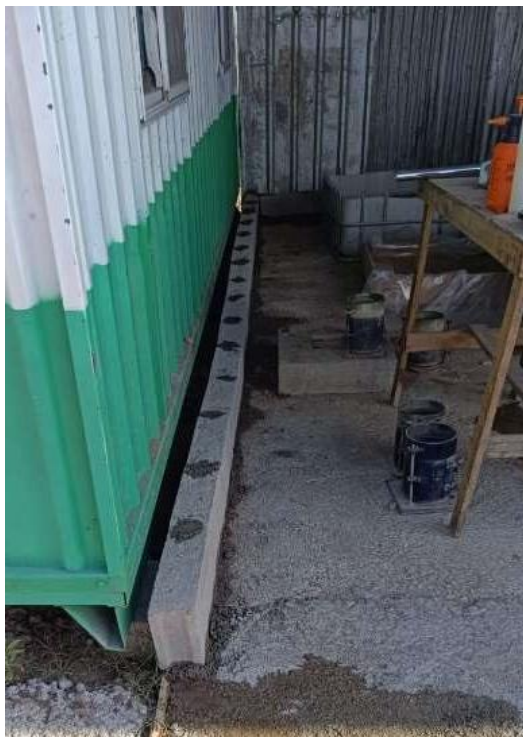
| Ref. | Descripción | Requisito |
|---|---|---|
| 02 | El envallado impermeable donde se aloja la tarrina con Percloroetileno usado no alcanza a contener el 110% del volumen almacenado. | Apartado 6.2 del MAV 2015. |

Foto 12.3-1, P03. Se construyó una contención estanca con pendientes para albergar la tarrina que contiene percloroetileno.
