# INFORME DE AUDITORIA AMBIENTAL

CREMAF Ruta 5 Tramo 1 – Modificación y Ampliación de contrato 28/10/2025.

*Ítem 4: “Ruta 62, rehabilitación, ensanche y construcción de tramo nuevo en hormigón (0+000 a 3+300), más la construcción de puente sobre el A° Canelón Grande.”*

17/03/2026

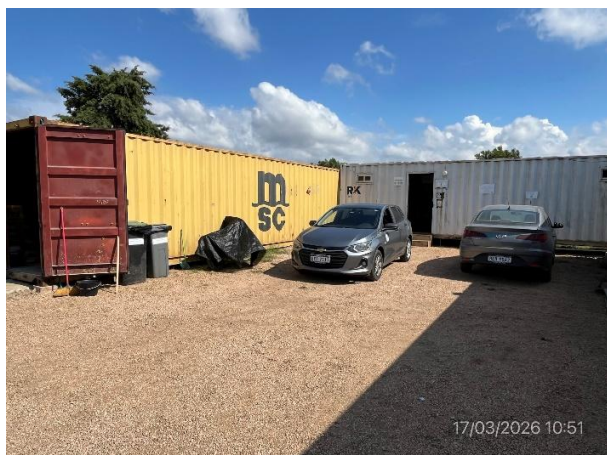
Foto 12.1-1, P03. Obrador de R&K. Padrón rural N° 18.847, 1ª SC. de Canelones. Ruta 62 progresiva 2K900 a (-).

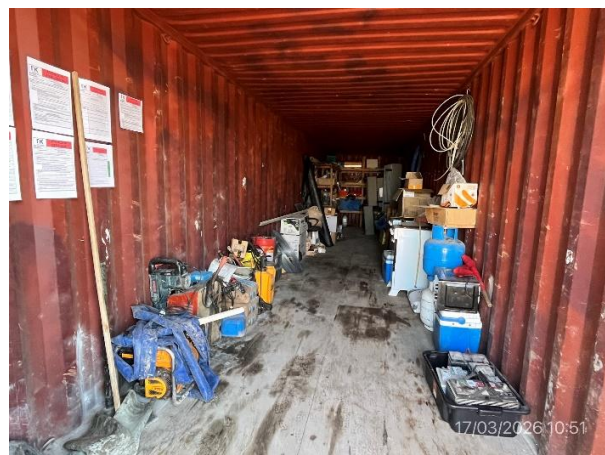
Foto 12.1-2, P03. Pañol, buenas condiciones de orden y limpieza.

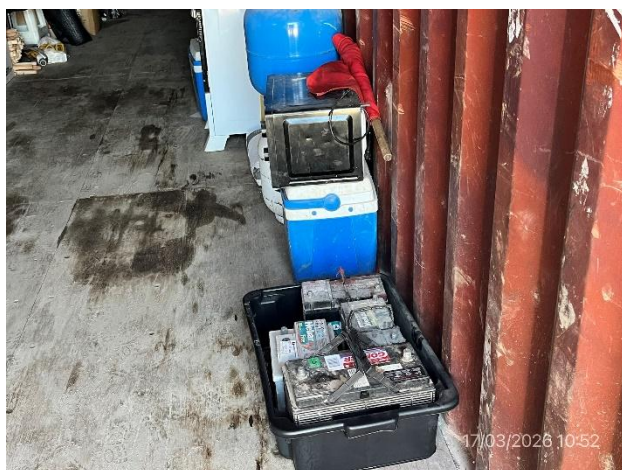
Foto 12.1-3, P03. Pañol, baterías acopiadas correctamente dentro de bandejas estancas.

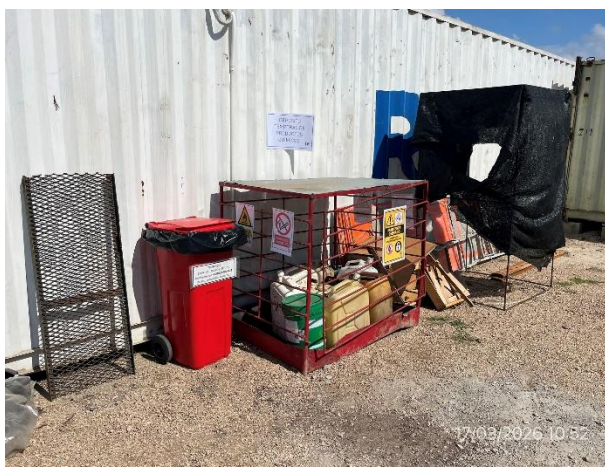
Foto 12.1-4, P03. Obrador, recinto techado y envallado para acopio de lubricantes.

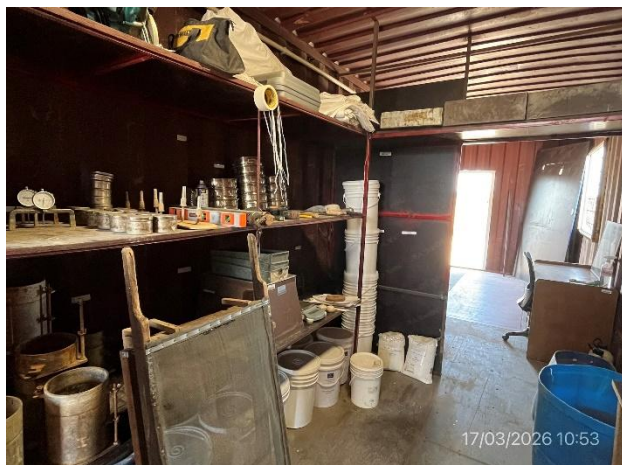
Foto 12.1-5, P03. Obrador, laboratorio de suelos con buenas condiciones de orden y limpieza.

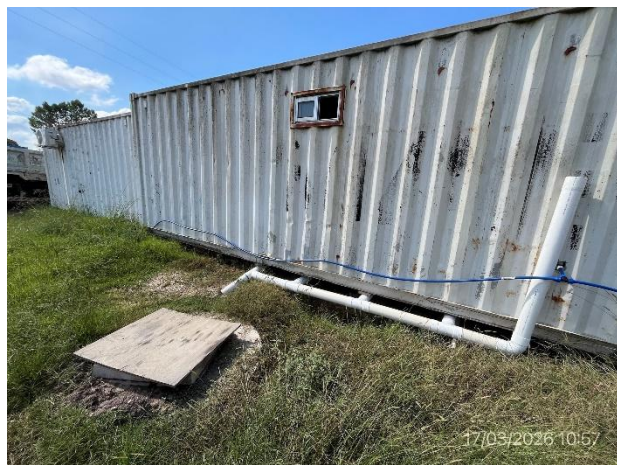
Foto 12.1-6, P03. Obrador, depósito impermeable para retención de aguas servidas.

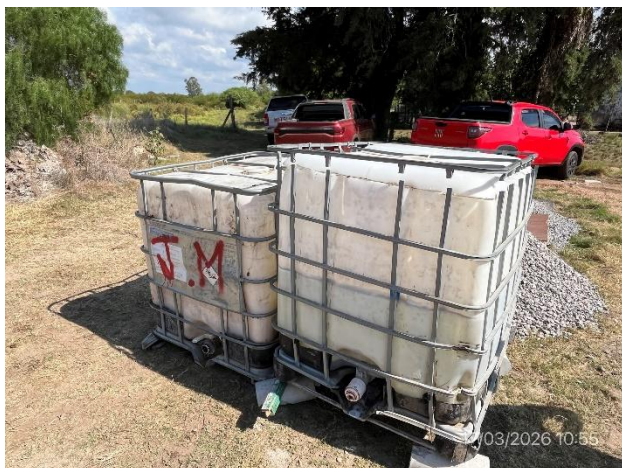
Foto 12.1-7, P03. Obrador, sistema de decantación de aguas de lavado de elementos en contacto con hormigón.

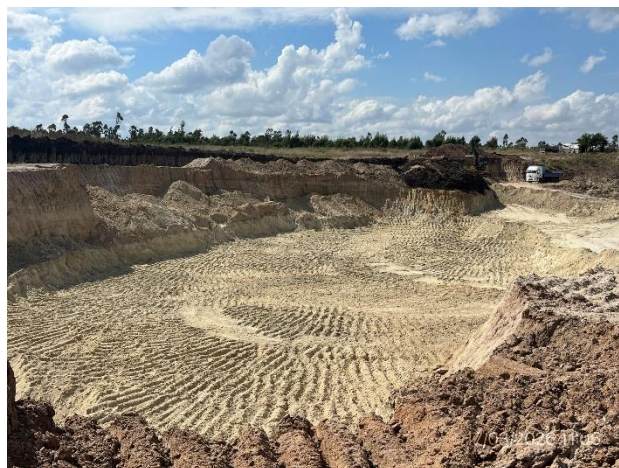
Foto 12.1-8, P04. Cantera de tosca, padrón rural N°4338, 2ª S.C. de Canelones. Ruta 62 progresiva 6K200 a (+).

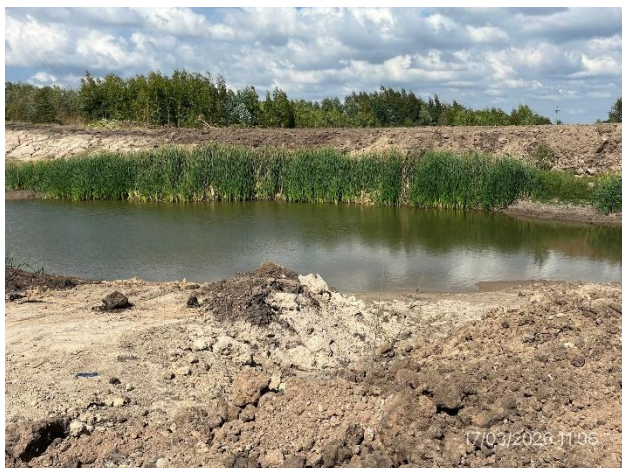
Foto 12.1-9, P04. Cantera de tosca, tajamar natural usado para aprovisionamiento de agua no potable a la obra.

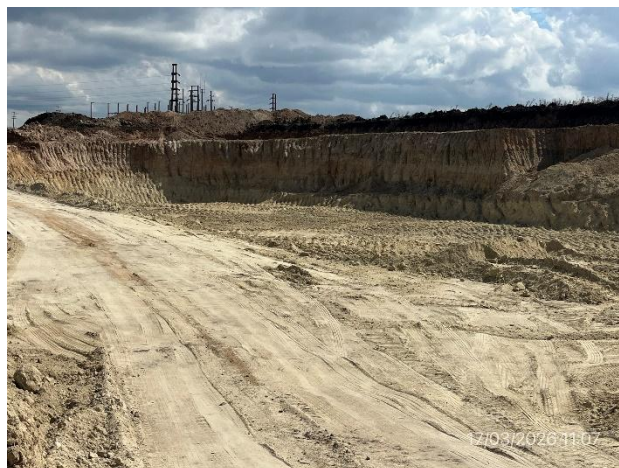
| Ref. | Descripción | Requisito |
|---|---|---|
| 01 | La cantera de tosca (P04) no cuenta con los servicios de bienestar requeridos en la normativa vigente. Tampoco cuenta con la infraestructura prevista en el PGA para una gestión de residuos acorde al MAV 2015, ni para la mitigación temprana de eventuales contingencias ambientales. | Cap. II del Dec. 125/014.<br>Art 6.2 del MAV 2015. |
| Tipo de NC: 1 | | Código del hallazgo:<br>PEL – 6, RS – 6, PF – 8. |

Foto 12.1-10, P04. Frente de explotación, no se dispone de servicios de bienestar para el personal.

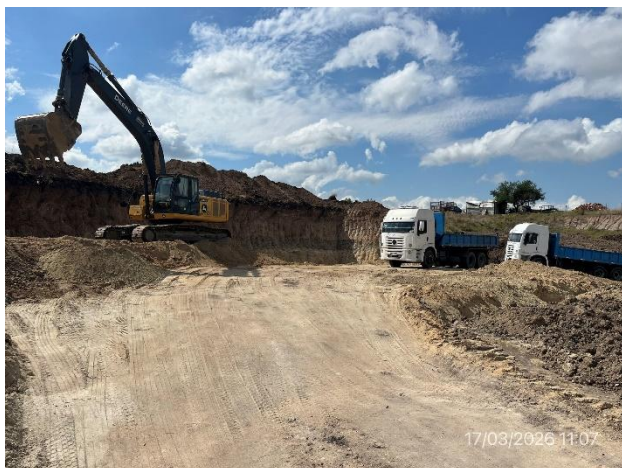
Foto 12.1-11, P04. Frente de explotación, no se dispone de infraestructura para acopio de residuos ni de elementos para gestión temprana de contingencias ambientales.

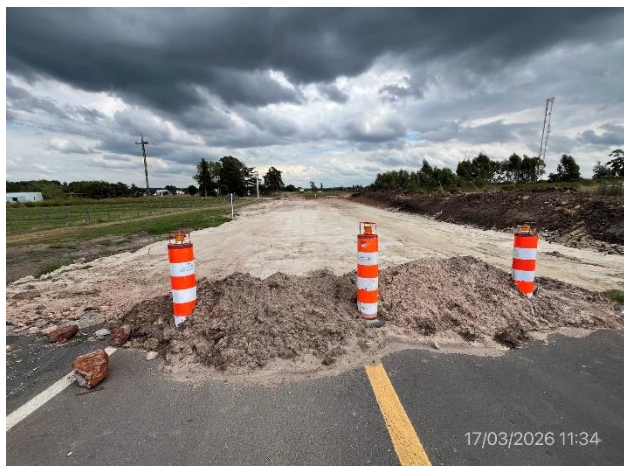
Foto 12.2-1, P01. Inicio del tramo. Ruta 62 progresiva 0K000. Empalme con Ruta 5.

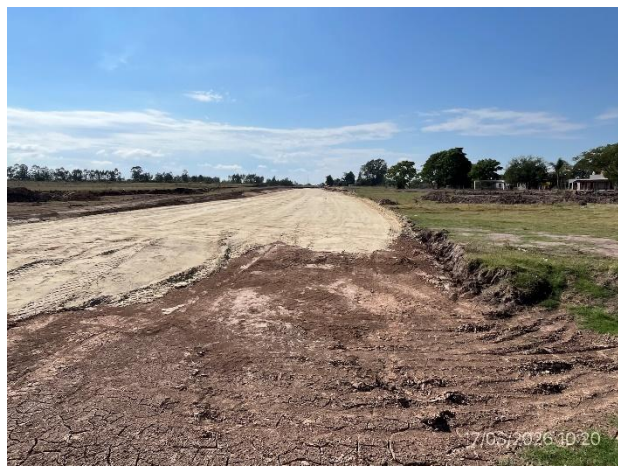
Foto 12.2-2, Ruta 62, recargo de subbase en ejecución.

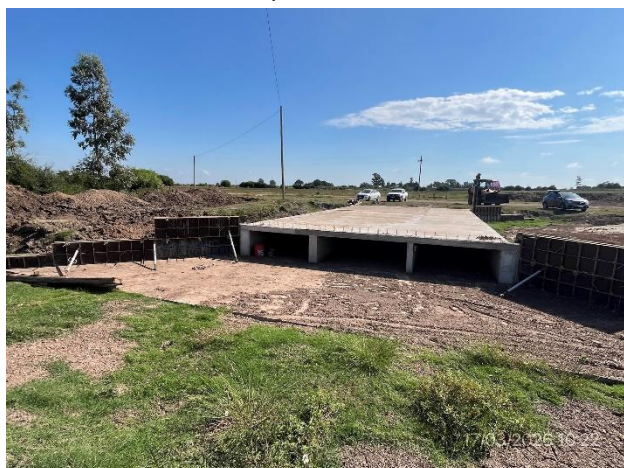
Foto 12.2-3, P07. Frente de obras, alcantarilla en construcción. Ruta 62 progresiva 0K600.

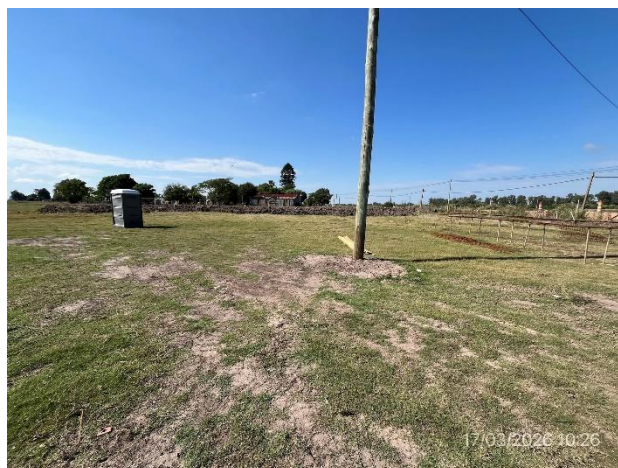
| Ref. | Descripción | Requisito |
|---|---|---|
| 02 | Los frentes de obra P06 y P07 donde se ubican las alcantarillas en ejecución no cuentan con la infraestructura prevista en el PGA para una gestión de residuos acorde al MAV 2015. | Art 6.2 del MAV 2015. |
| Tipo de NC: 2 | | Código del hallazgo:<br>PEL – 6, RS – 6, |

Foto 12.2-4, P07. El frente de obras no cuenta con un campamento provisorio dotado de infraestructura para acopio temporal de residuos segregados en origen.

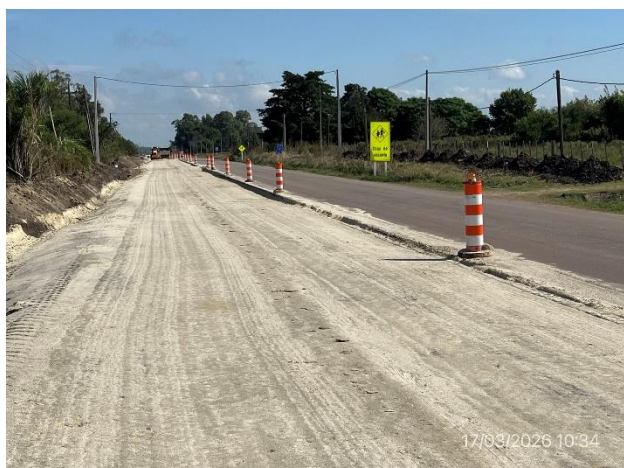
Foto 12.2-5, Ruta 62. Ensanche de plataforma en ejecución.

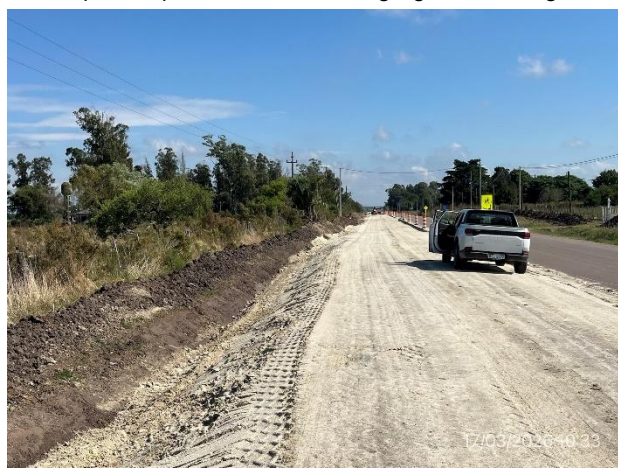
Foto 12.2-6, Ruta 62. Perfilado de cunetas en ejecución.

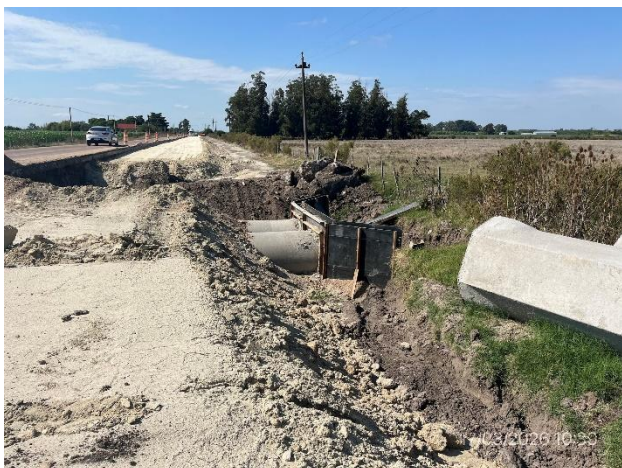
Foto 12.2-7, P06. Frente de obras vial y alcantarilla en construcción. Ruta 62 progresiva 0K600.

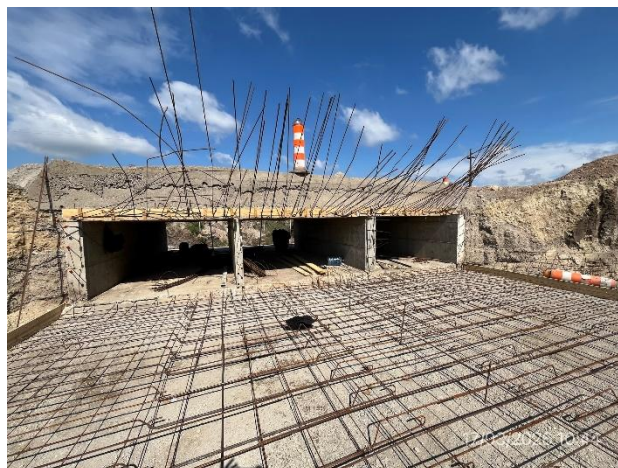
Foto 12.2-8, P06. Alargue de alcantarilla en ejecución, losa de piso ejecutada.

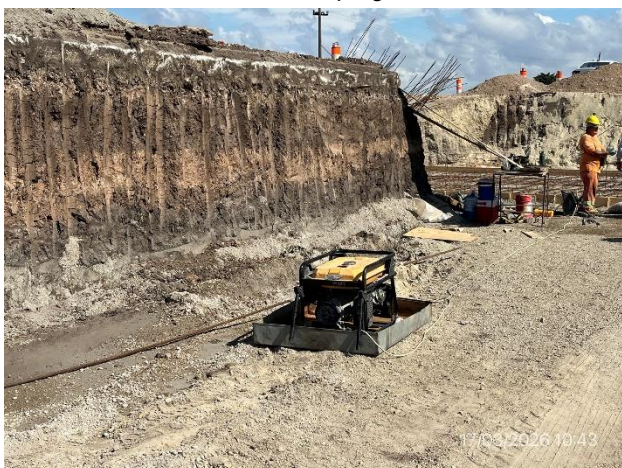
Foto 12.2-9, P06. Frente de obras, generador alojado dentro de bandeja estanca .

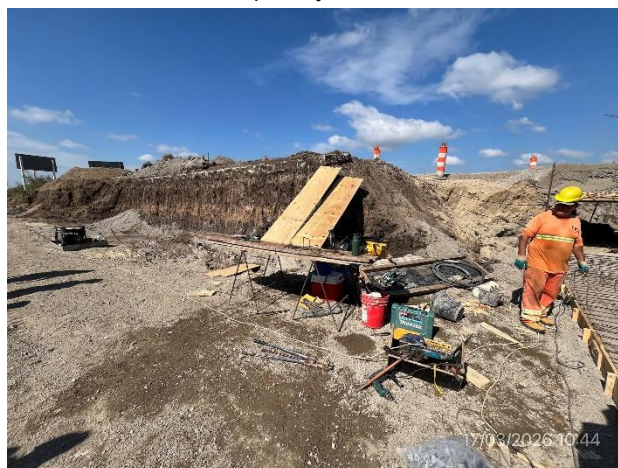
Foto 12.2-10, P06. Frente de obras, faltan los elementos para el acopio de residuos segregados en origen.

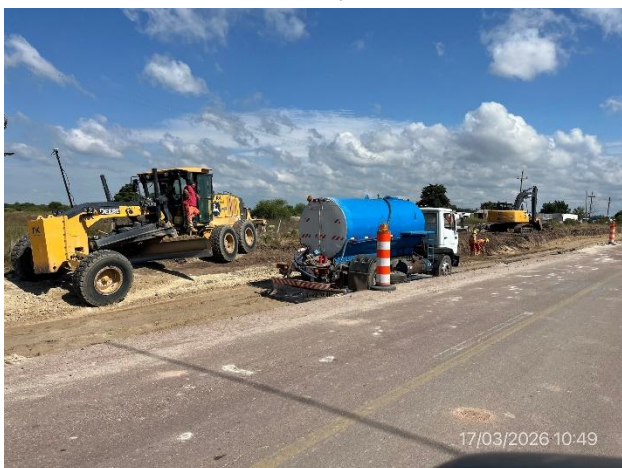
Foto 12.2-11, P06. Frente de obras, movimiento de suelos, perfilado de subbase granular en ejecución.
