# INFORME DE AUDITORIA AMBIENTAL

C/158 – Contrato 25/07/2024.

*“Rehabilitación de Ruta 6: Conectividad Norte – Sur a través del Puente Km 329. Tramo: Puente sobre el Río Negro – Ruta 26”.*

**Fecha auditoria:** 25/03/2026

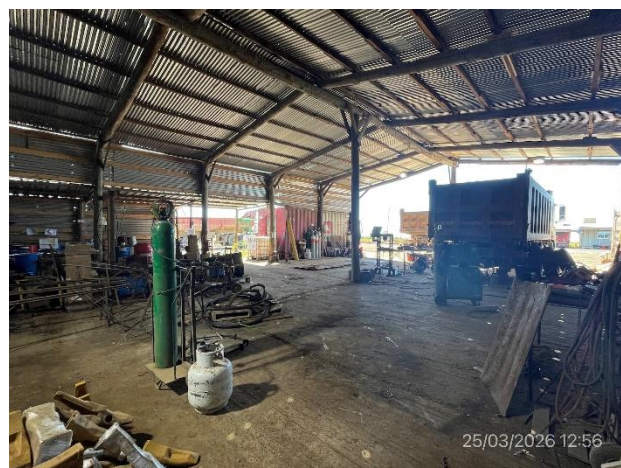
Foto 12.1-2, P03. Obrador, taller mecánico con pavimento impermeable y techado correctos

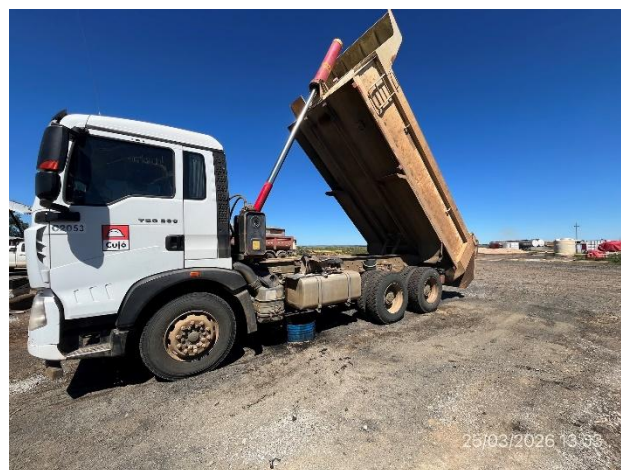
La zona de taller mecánico estaba en buenas condiciones, techado, con pavimento impermeable y con un sector destinado al acopio de lubricantes techado y envallado correctamente. Sin embargo, al momento de la auditoría ambiental se estaban realizando tareas mecánicas en un camión fuera de la zona prevista, y con presencia de algunos derrames oleosos sobre el suelo por no estar en ese momento utilizando bandejas metálicas durante las maniobras. Se retoma este comentario en el apartado 7.2.

| Ref. | Descripción | Requisito |
|---|---|---|
| 03 | En el obrador se estaba realizando mantenimiento mecánico a un camión fuera de la zona de taller, con derrames oleosos sobre el suelo desnudo. | Art. 6.2 del MAV 2015. |
| Tipo de NC: 2 | | Código del hallazgo:<br><br>RS – 4 |

Foto 12.1-4, P03. Se ejecuta mantenimiento mecánico fuera del taller y hay derrames oleosos.

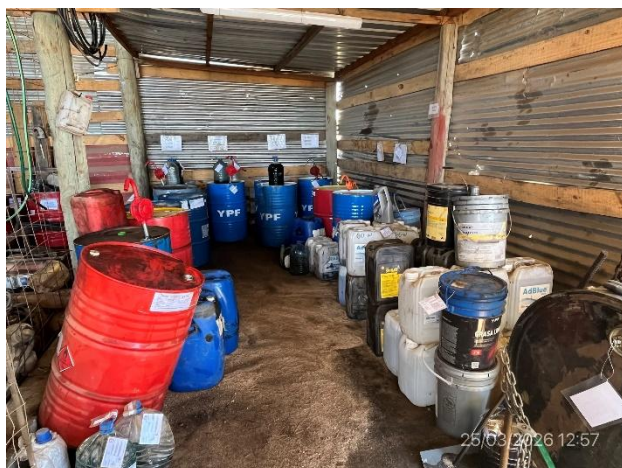
Foto 12.1-5, P03. Obrador, acopio de lubricantes y residuos contaminantes en local con techado y envallado correctos.

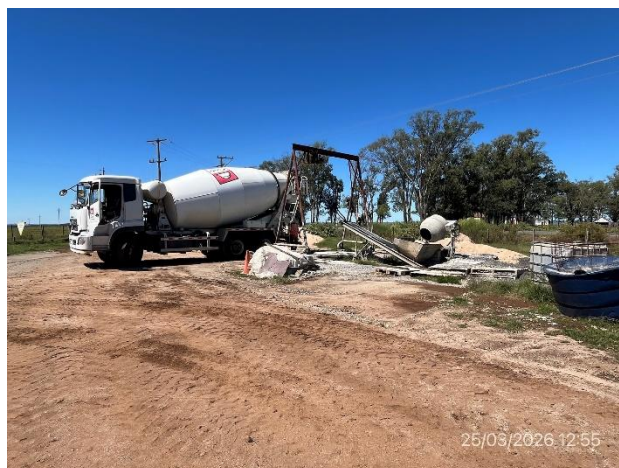
Foto 12.1-8, P03. Obrador, planta de hormigón. Buenas condiciones de orden y limpieza.

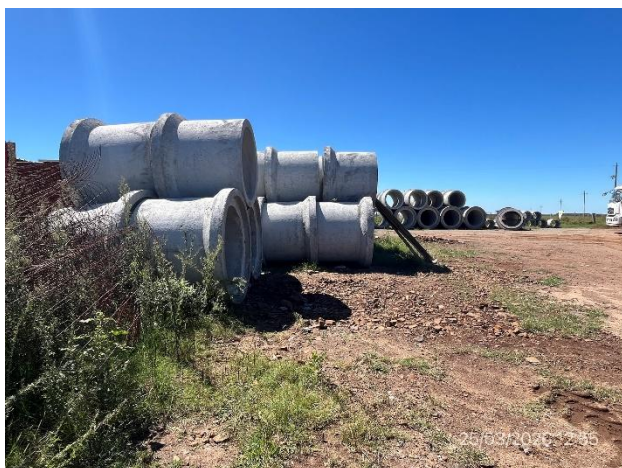
Foto 12.1-9, P03. Obrador, explanada de acopio de tuberías de hormigón fabricadas en sitio. Buenas condiciones de orden y limpieza

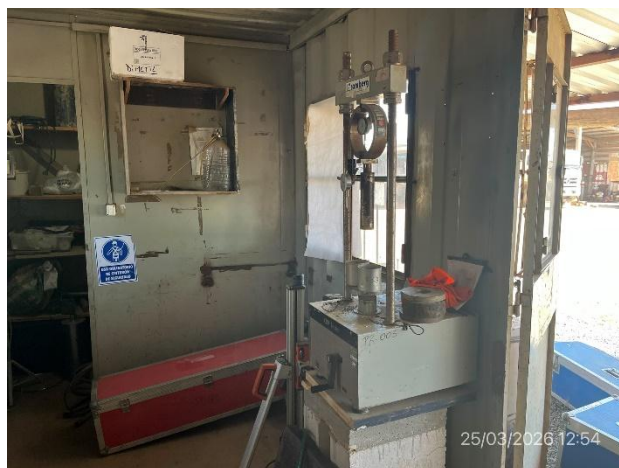
Foto 12.1-10, P03. Obrador, laboratorio de suelos y asfaltos. Buenas condiciones de orden y limpieza.

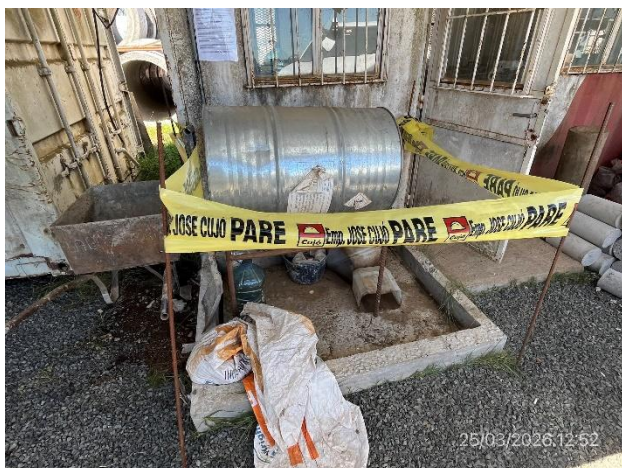
Foto 12.1-11, P03. Laboratorio de asfaltos, acopio de percloroetileno usado correctamente acopiado en recinto envallado y bajo techo.

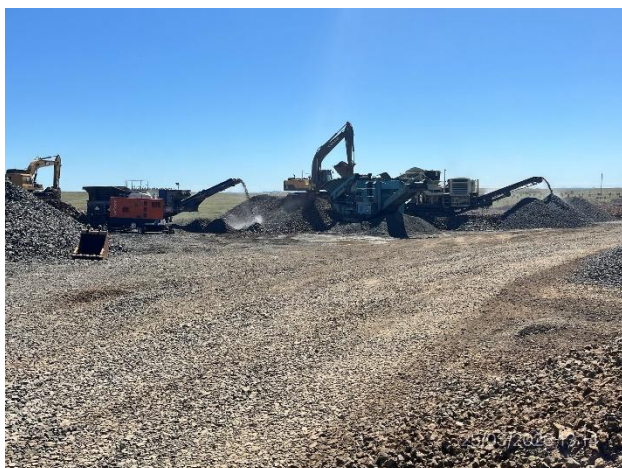
Foto 12.1-13, P03. Planta de trituración. Explanada granular de maniobras y circulación en buenas condiciones.

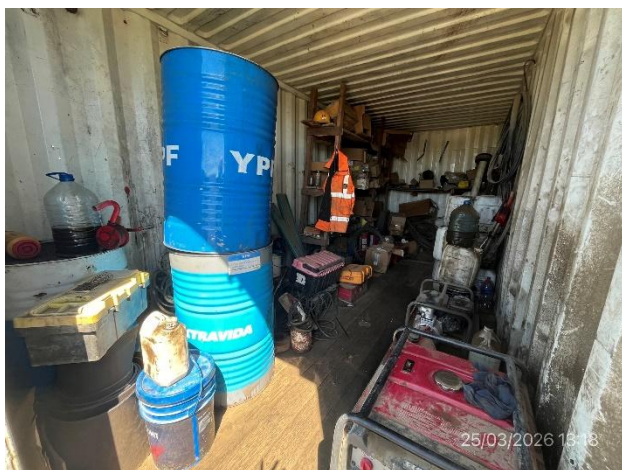
En la zona de trituración, la infraestructura para acopio de residuos es correcta, con buenas condiciones de orden y limpieza. Sin embargo, ese sector cuenta con su pañol propio, en condiciones que no se consideran apropiadas, ya que se albergan lubricantes y combustibles sin bandejas u otros elementos capaces de contener eventuales derrames oleosos. Se retoma este comentario en el apartado 7.2.

| Ref. | Descripción | Requisito |
|---|---|---|
| 02 | En el sector de trituración de la cantera – P03, el pañol alberga lubricantes sin contar con bandejas u otros elementos capaces de contener eventuales derrames contaminantes | Art. 6.2 del MAV 2015. |
| Tipo de NC: 2 | | Código del hallazgo:<br>PEL – 6 |

Foto 12.1-15, P03. Pañol, se acopian tarrinas y bidones de lubricantes sin que existan en él elementos para contener eventuales derrames.

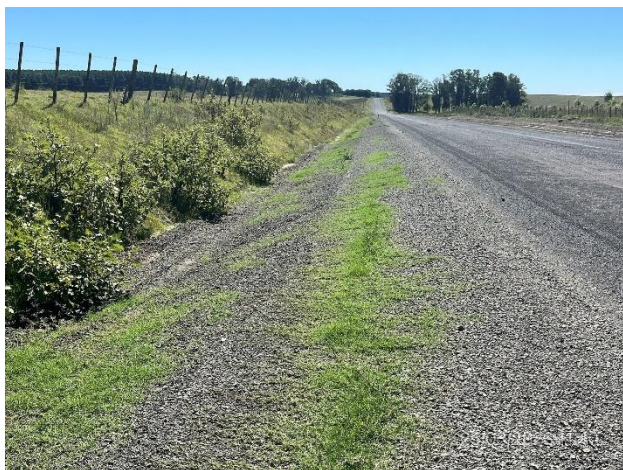
Foto 12.2-3, Ruta 6. Sector con perfil transversal conformado. Cunetas con pendientes suaves y tapiz vegetal en crecimiento.

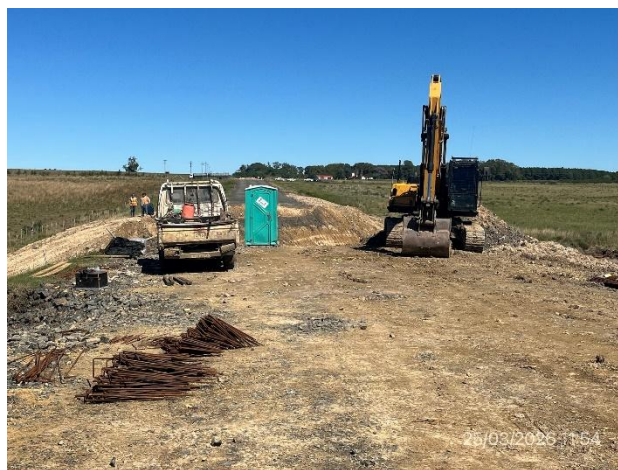
Foto 12.2-6, P05. Explanada de acceso, buenas condiciones de orden y limpieza.

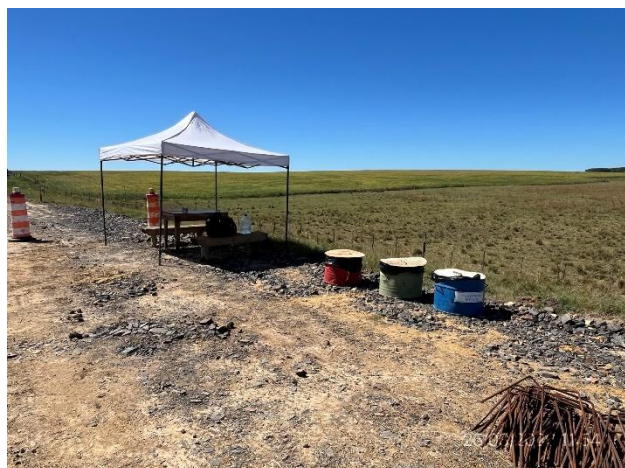
Foto 12.2-7, P05. Campamento provisorio, son correctos los servicios de bienestar y la infraestructura para el acopio temporal de residuos.

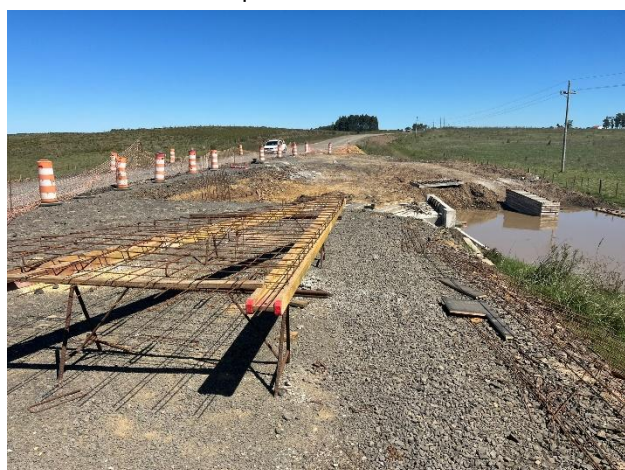
Foto 12.2-9, P04. No hay personal ni tareas en ejecución.

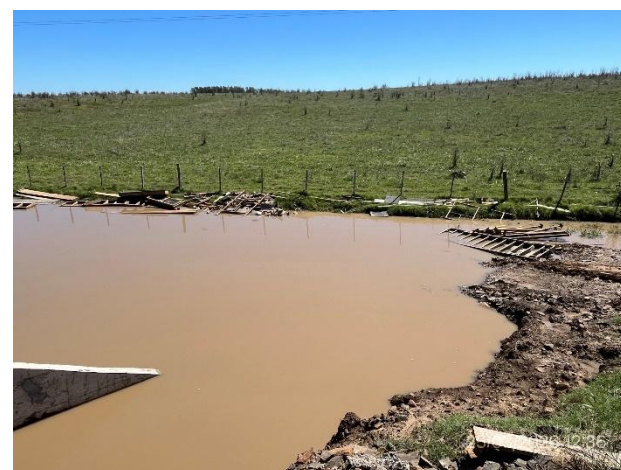
En P04 se comprobó que no había actividad en ese momento. En ese punto, el curso de agua había inundado parcialmente la zona de trabajo y algunos materiales e insumos estaban bajo el agua. Se retoma este comentario en el apartado 7.2.

| Ref. | Descripción | Requisito |
|---|---|---|
| 01 | En el frente de obras de la alcantarilla en construcción P04, hay elementos de construcción inundados bajo el curso de agua: encofrados, armaduras y otros. | Art. 6.2 del MAV 2015. |
| Tipo de NC: 2 | | Código del hallazgo:<br>PF – 4 |

Foto 12.2-10, P04. Hay materiales e insumos en sector inundado del curso.
