# INFORME DE AUDITORIA AMBIENTAL

M/40 – Modificaciones y ampliaciones de contrato  
del 11/03/2025 y 19/12/2025

*“Mantenimiento por Niveles de Servicio en Rutas  
8, 17, 18 y 26 entre Ruta 18 y Río Branco”.*

Serviam SA

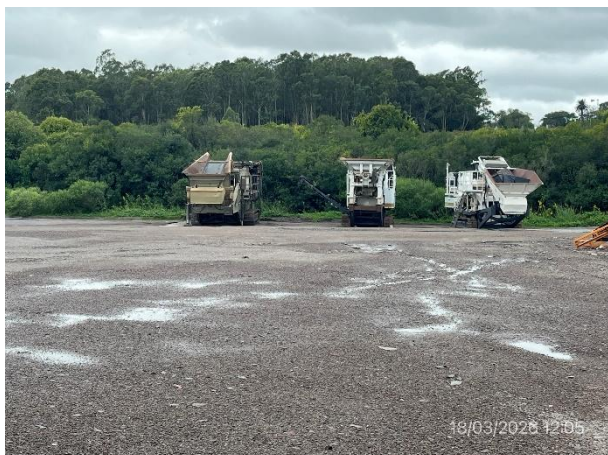
Para la ejecución de los trabajos, la empresa Serviam dispuso su obrador y su planta asfáltica en un predio – P06, donde además explota la cantera de piedra afectada a la obra, contando para ello con autorización de DNV – MTOP del 07/06/2022. Estas infraestructuras son utilizadas por Serviam SA para otros contratos que mantiene en la zona, como el contrato M/81 de CVU y las obras del Circuito Vial 5 en Ruta 14.

Foto 12.1-1, P06. Obrador y planta asfáltica. Ruta 8 progresiva 237K500 a (+), padrón N° 1.264, 9ª SC de Lavalleja.

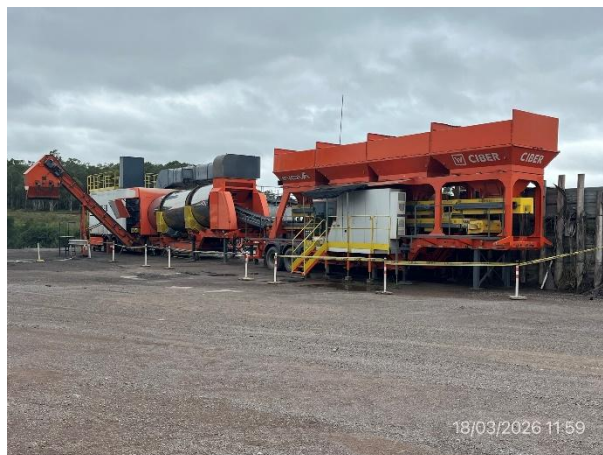
Al momento de la auditoría ambiental tanto la cantera de piedra como la planta asfáltica se encontraron sin actividad. Los áridos requeridos para la ejecución de la mezcla asfáltica se encontraron ya triturados y acopiados, sin que hubiese tareas extractivas en la cantera. Por su parte, la empresa declaró que la planta asfáltica retomará su actividad una vez que se haya acumulado suficiente superficie de carpeta asfáltica a producir, de modo de lograr eficiencias productivas.

Foto 12.1-2, P06. Planta asfáltica sin actividad, explanada ordenada y en buenas condiciones de limpieza.

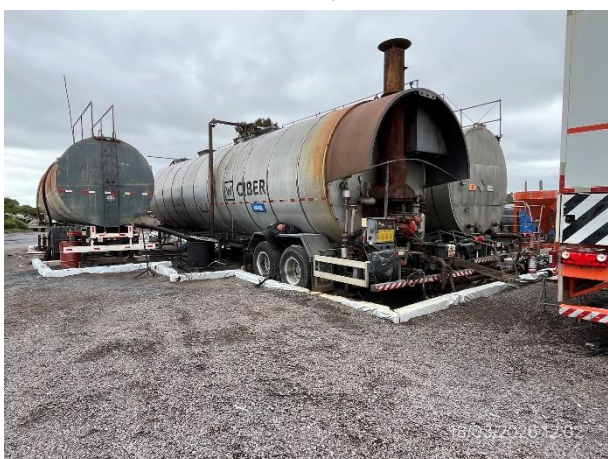
De igual modo, en la planta asfáltica las condiciones de orden y limpieza eran correctas. Las cisternas de asfalto cuentan con un envallado perimetral estanco, y el tanque de combustible está asimismo correctamente envallado y techado.

Foto 12.1-3, P06. Planta asfáltica, cisternas de emulsión con envallado perimetral impermeable.

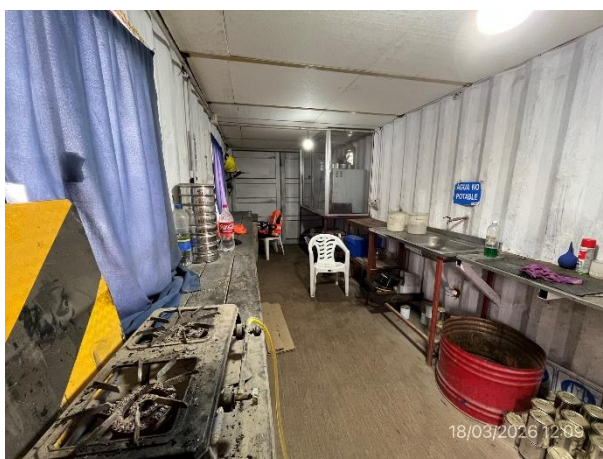
Foto 12.1-4, P06. Laboratorio de asfalto sin actividad, buenas condiciones de orden y limpieza.

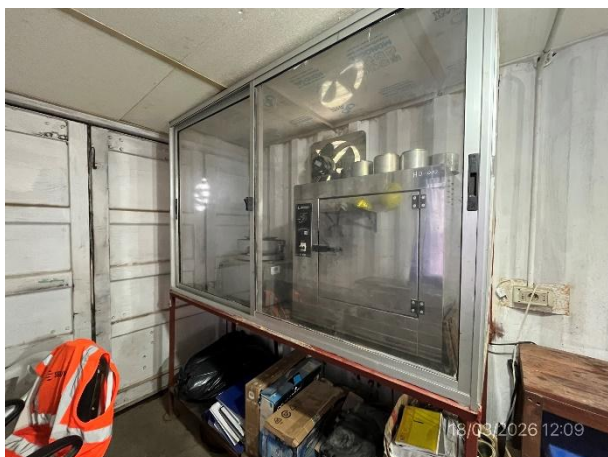
Foto 12.1-5, P06. Laboratorio de asfalto, sector de extracción de asfalto correctamente aislado.

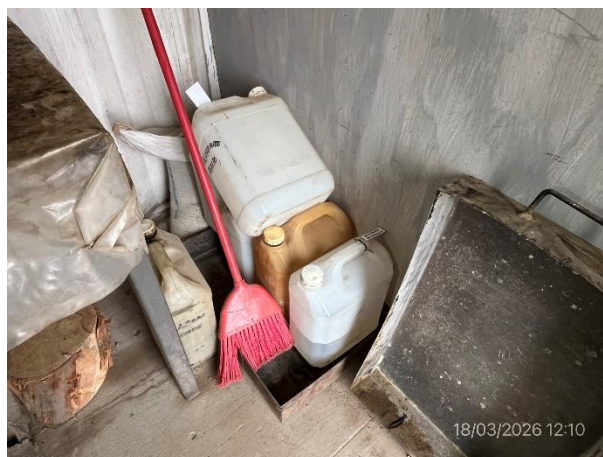
Foto 12.1-6, P06. Laboratorio de asfalto, percloroetileno usado correctamente acopiado.

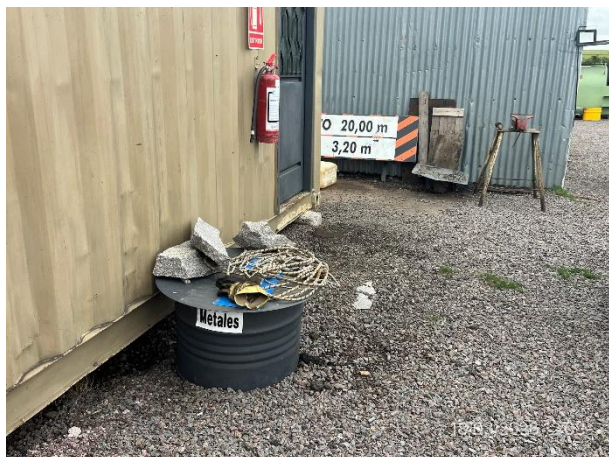
En ese obrador, en general se comprobaron buenas condiciones de orden y limpieza, gracias a una infraestructura disponible correcta para una gestión ambiental apegada al PGA de la obra. Existen sectores delimitados y con indicaciones claras para el acopio temporal de residuos segregados por corriente de generación, y sectores envallados para la contención de derrames en las zonas donde se acopian lubricantes, combustibles y productos químicos.

Foto 12.1-7, P06. Obrador, estación de acopio de residuos segregados en origen.

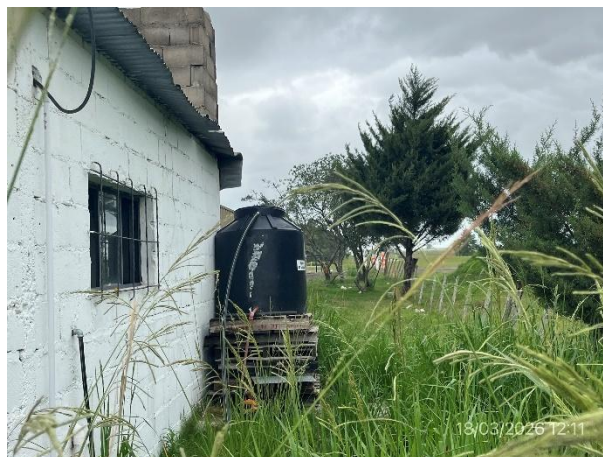
El agua no potable requerida por la obra se obtiene del A° Molles, próximo al obrador. Para ello, la empresa cuenta con el Permiso de Explotación y Uso concedido por DINAGUA el 27/11/2023, según consta en la RAD/DINAGUA/749/2023 vigente hasta el 22/03/2027.

Foto 12.1-8, P06. Obrador, servicio de agua no potable a partir de toma de agua en A° Molles.

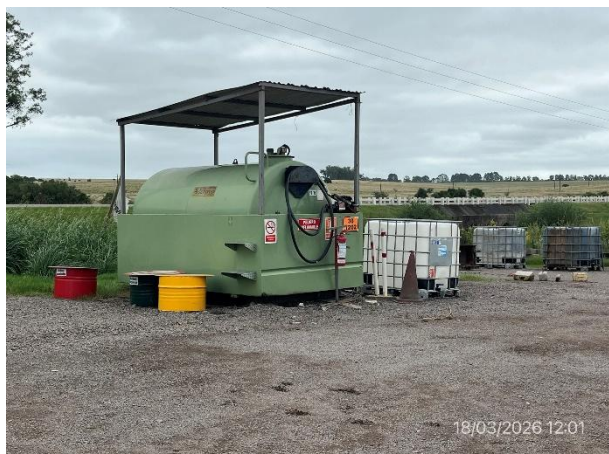
Foto 12.1-9, P06. Obrador, tanque dispensador de combustible envallado y techado.

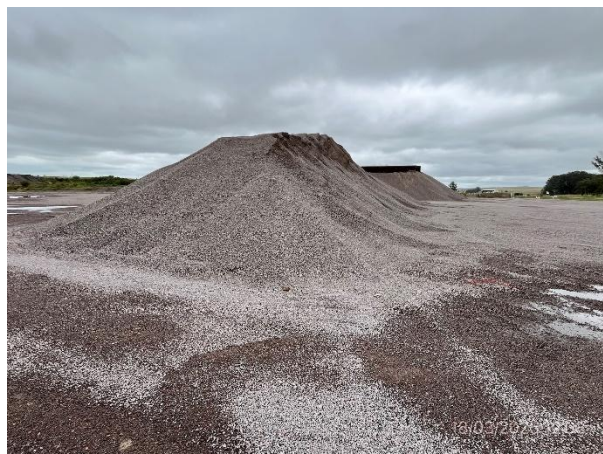
Foto 12.1-10, P06. Cantera, acopios disponibles de piedra triturada.

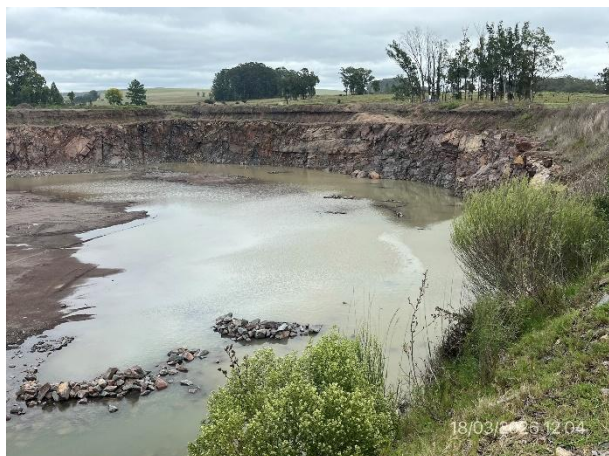
Foto 12.1-11, P06. Cantera de piedra sin actividad, frente de ataque.

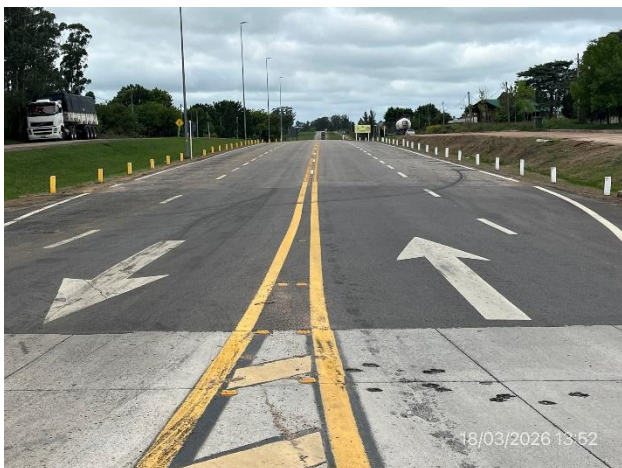
Foto 12.2-1, P03. Inicio de tramo de obras en rutas 17, 18 y 26. Empalme de Rutas 8 y Ruta 17.

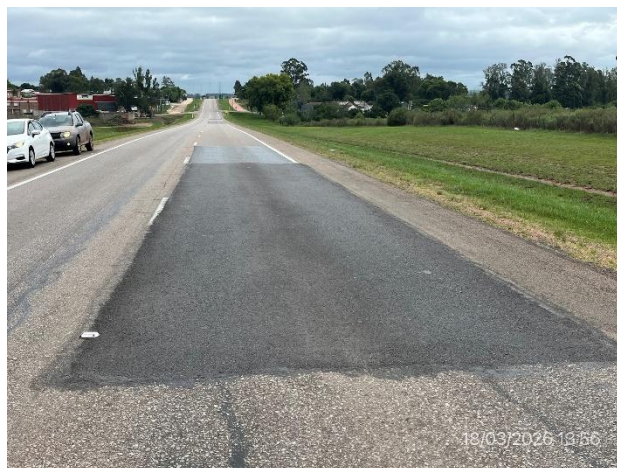
Foto 12.2-2, Ruta 17. Bacheo ejecutado en calzada de senda a (-).

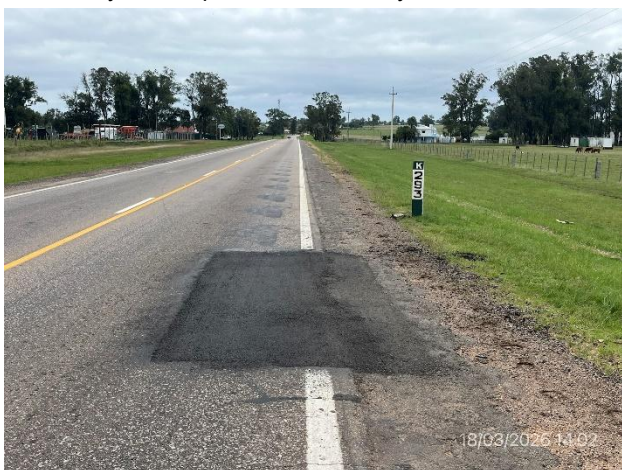
Desde el punto de vista del usuario, las obras de mantenimiento ejecutadas contribuyen a la seguridad vial al evitar o retrasar deterioros en la calzada de la ruta o en su paquete estructural. Sin embargo, en los sectores recapados se comprobó la ausencia de la señalización horizontal, lo que aumenta el riesgo para el tránsito en esos sectores puntuales. Sobre este particular, la empresa declaró que la reposición de la señalización horizontal está fuera del alcance contratado.

Foto 12.2-3, Ruta 17. Bacheo ejecutado en calzada y banquina de senda a (+). Está pendiente la restitución de la señalización horizontal.

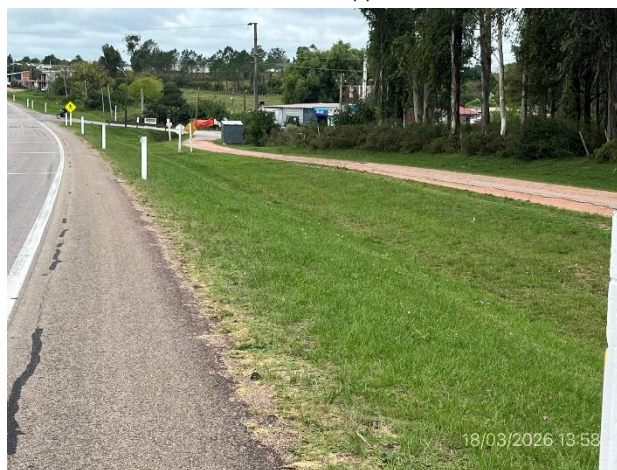
En el tramo auditado, la empresa declaró que solamente había cuadrillas de trabajo de mantenimiento de áreas verdes. En la Ruta 17, se comprobaron varios sectores bacheados a lo largo de la traza. En general, se encontró la faja pública en buenas condiciones, libre de residuos imputables a la obra y con un tapiz vegetal tupido, que contribuye a mitigar los efectos nocivos de posibles erosiones.

Foto 12.2-4, Ruta 17. Faja pública en buenas condiciones de mantenimiento y limpieza.

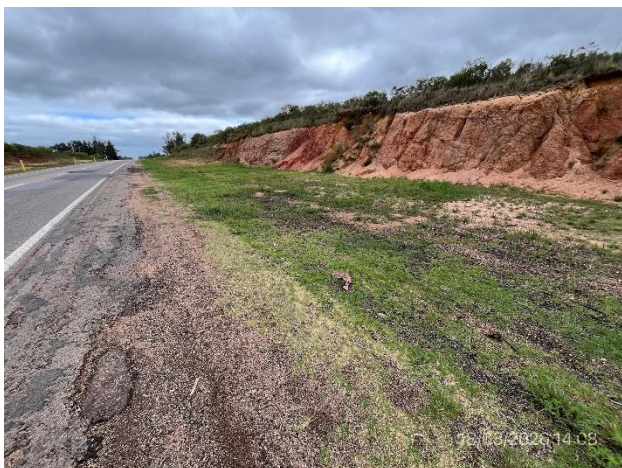
No obstante, en la progresiva 296K300 – P07 se encontró una plataforma compactada con restos de RAP, cuyo origen se desconoce y podría eventualmente ser atribuible a trabajos de fresado, dado que hay bacheos realizados en su proximidad. Ese RAP sobre la plataforma compactada podrían suponer una mejora a conservar, aunque no hay evidencia de que DNV – MTOP lo considere de esa forma. Se retoma este comentario en el apartado 7.3.

| Ref. | Descripción | Requisito |
|---|---|---|
| 02 | No hay evidencia de que DNV – MTOP considere la plataforma compactada con restos de RAP en la senda a (-) de la Ruta 17 progresiva 296K300 – P07 como una mejora a conservar. | Apartado 12.1 del MAV 1998. |

Foto 12.2-5, P07. Ruta 17 progresiva 296K300. Hay restos de RAP en la faja pública.

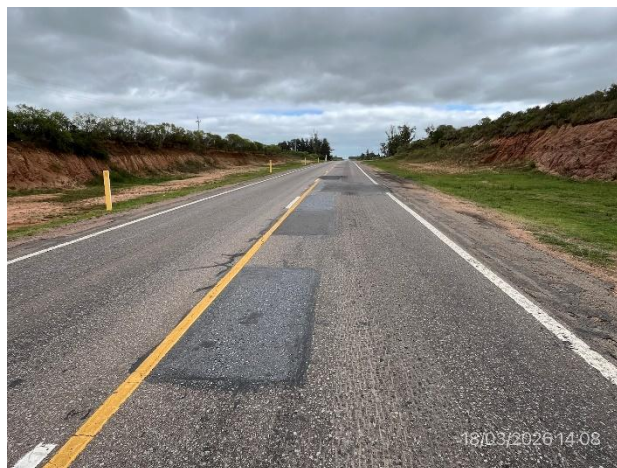
En ese mismo punto P07 y próximo a los alambrados separativos con los predios privados linderos a la Ruta 17, los taludes presentan importantes erosiones que no son imputables al contrato auditado. En la medida que se firmará en breve un nuevo contrato entre la empresa y DNV – MTOP en las rutas auditadas con comienzo a partir de Junio 2026, se considera apropiado que el mismo incluya tareas de reconstrucción y remediación ambiental en esos taludes de la Ruta 17. Se retoma este comentario en el apartado 9.

Foto 12.2-6, P07. Hay importantes erosiones en los taludes a (+) y a (-), no imputables al contrato auditado.

Se sugiere asimismo que el nuevo contrato a ejecutar a partir de Junio 2026 incorpore las tareas necesarias para recomponer los taludes de las sendas a (+) y a (-) próximos a P07 - Foto 12.2-6.
