# INFORME DE AUDITORIA AMBIENTAL DE CIERRE

M/69 – Ampliación de contrato del 28/03/2025

*“Mantenimiento rutinario de la Ruta 26 tramo: Rio  
Queguay Chico – Ruta 5”.*

Hernández y González SA

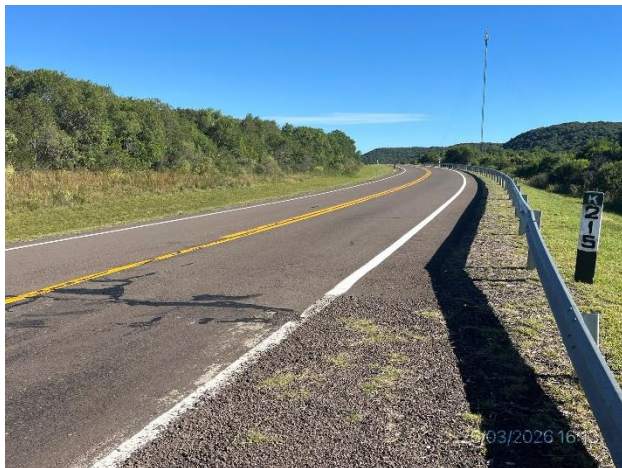
Foto 12.1-1, P02. Fin del tramo, Ruta 26 progresiva 215K000.

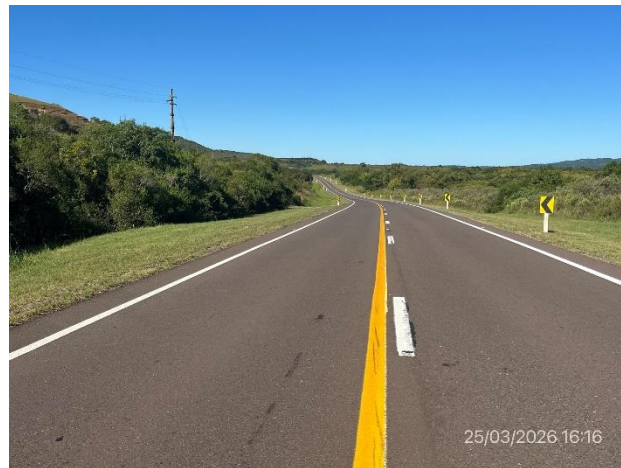
Desde el punto de vista del usuario, las obras de mantenimiento ejecutadas contribuyen a la seguridad vial al evitar o retrasar deterioros en la calzada de la ruta o en su paquete estructural. Las condiciones de circulación para el tránsito son correctas, y el tramo auditado cuenta con la señalización horizontal y vertical definitivas.

Foto 12.1-2, Ruta 26. Calzada con tareas mantenimiento ejecutadas

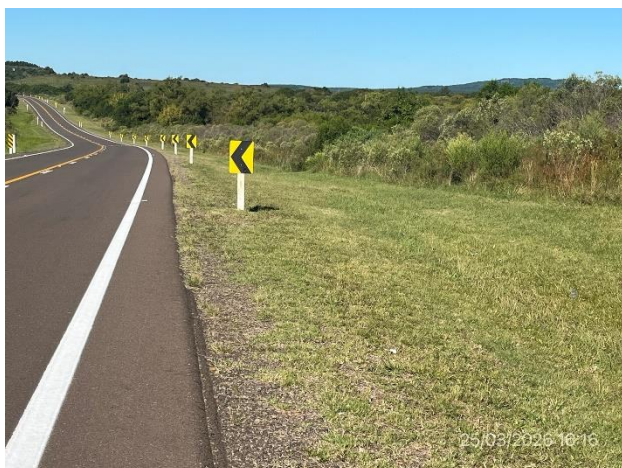
Durante la recorrida al tramo abarcado por el contrato, se comprobó que en general las tareas de remediación ambiental y abandono de la faja pública fueron ejecutadas conforme al PRA, incluido en el apartado 7 del PGA. Se comprobaron buenas condiciones de remediación ambiental en ambas sendas (+) y (-) de la faja pública, con un empastado vegetal correcto, que contribuirá a proteger los taludes frente a eventuales erosiones por escorrentía pluvial. Se comprobó asimismo que no había presencia de residuos proveniente de podas o de otro tipo; en general la faja pública se encontró en muy buenas condiciones de limpieza.

Foto 12.1-3, Ruta 26. Faja pública de senda a (+) con mantenimiento realizado, sector libre de residuos y podas.

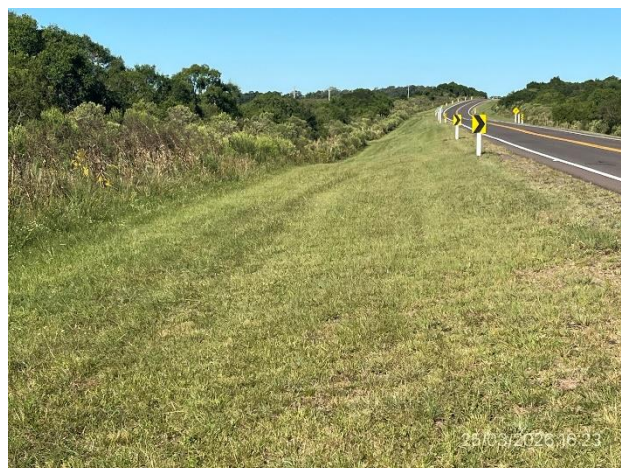
Foto 12.1-4, Ruta 26. Faja pública de senda a (-), cobertura vegetal correcta.

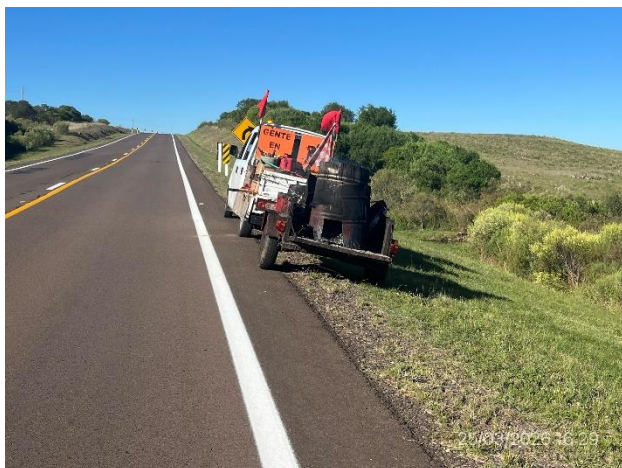
Foto 12.1-5, P03. Frente de obras de Mantenimiento, Ruta 26 progresiva 199K700, senda a (+).

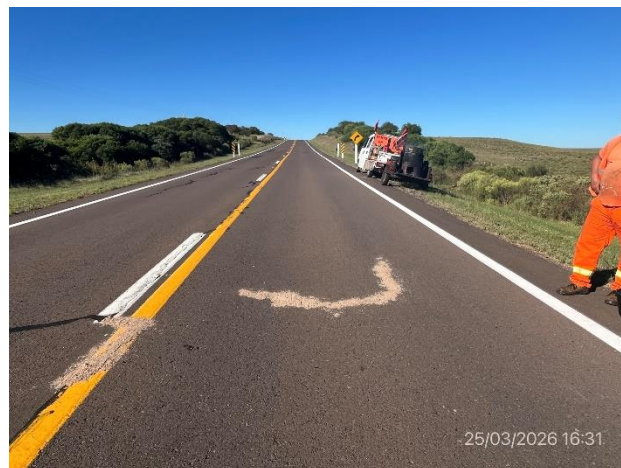
En ese frente de obras – P03, Monerden SA estaba realizando el sellado de fisuras por puenteo en la carpeta asfáltica de la calzada, en la senda a (+). En el mismo había una pequeña cuadrilla de operarios trabajando, que contaba con un móvil de apoyo correctamente dotado de los elementos requeridos para una gestión ambiental acorde al PGA de la obra. Se comprobó que los hidrocarburos necesarios para las operaciones (asfaltos, aceites, combustibles, etc.) estaban correctamente alojados dentro de una bandeja metálica impermeable.

Foto 12.1-6, P03. Sellado de fisuras en ejecución.

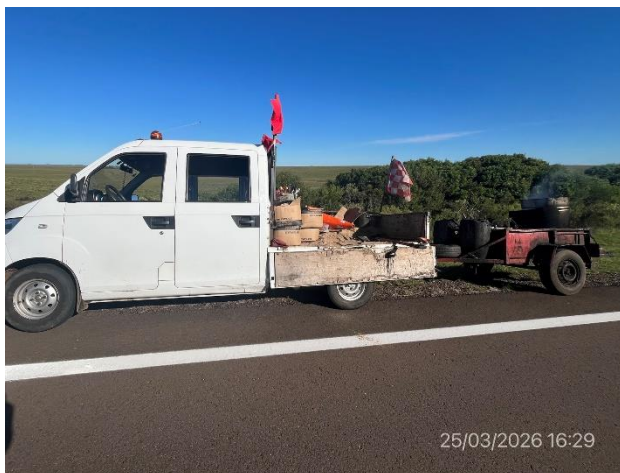
Foto 12.1-7, P03. Frente de obras de Mantenimiento, Móvil de apoyo a la cuadrilla.

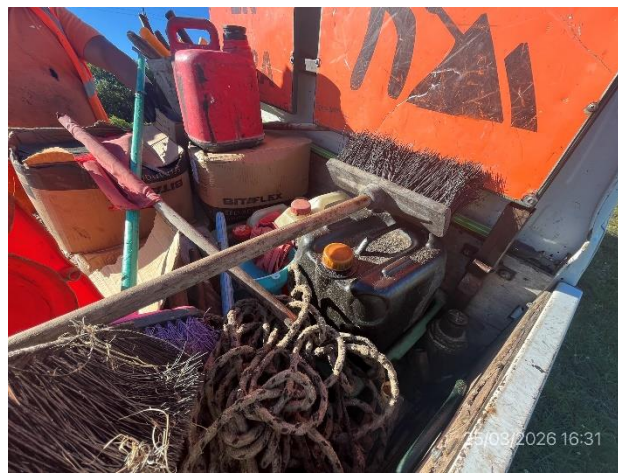
Foto 12.1-8, P03. El móvil de apoyo cuenta con bandejas para alojar recipientes con hidrocarburos
