# INFORME DE AUDITORIA AMBIENTAL DE CIERRE

CREMAF Ruta 9 – Modificación de contrato  
09/07/2025, Ítem IV.

*“Obras complementarias: Ruta 16, tramo  
Castillos – Aguas Dulces”.*

21/04/2026

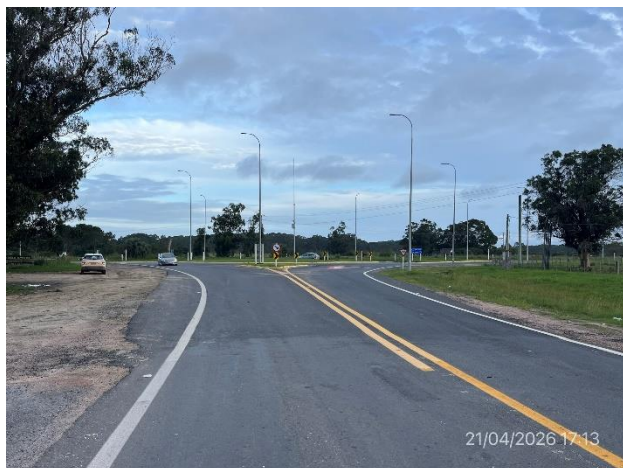
Foto 12.1-1, P01. Inicio de tramo, Ruta 16 progresiva 0K000.

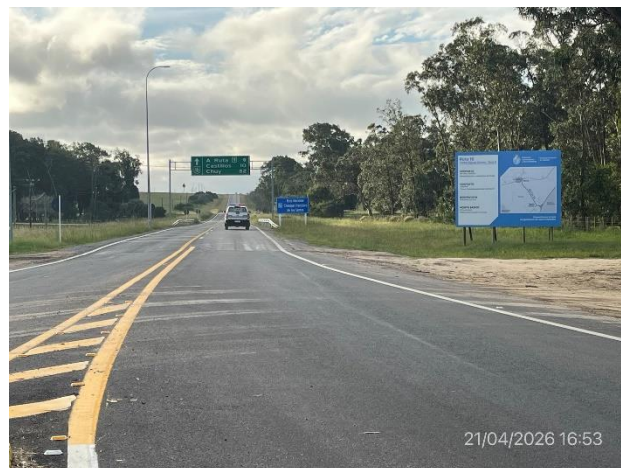
Foto 12.1-2, P01. Inicio de tramo. Empalme con Ruta 10, acceso a Balneario Aguas Dulces.

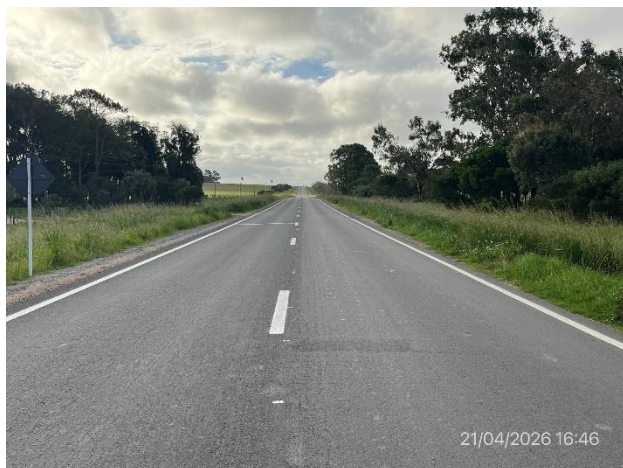
Foto 12.1-3. Ruta 16, calzada terminada con carpeta de rodadura en tratamiento bituminoso.

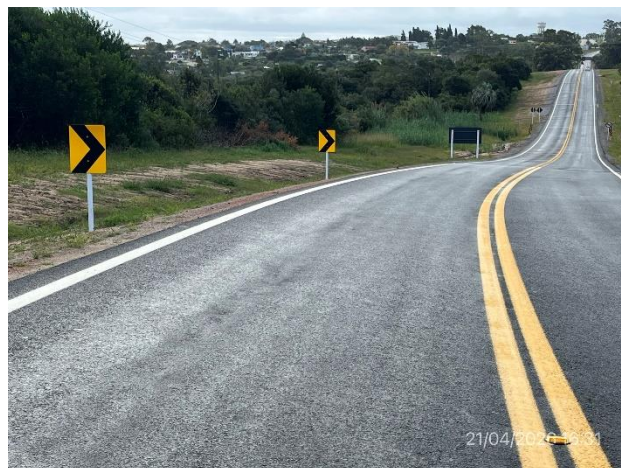
Foto 12.1-4. Ruta 16, obras de señalización horizontal y vertical terminadas.

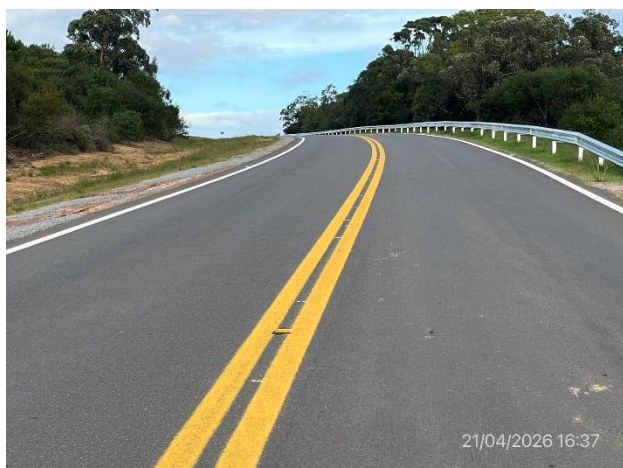
Foto 12.1-5. Ruta 16, obras de defensas metálicas terminadas.

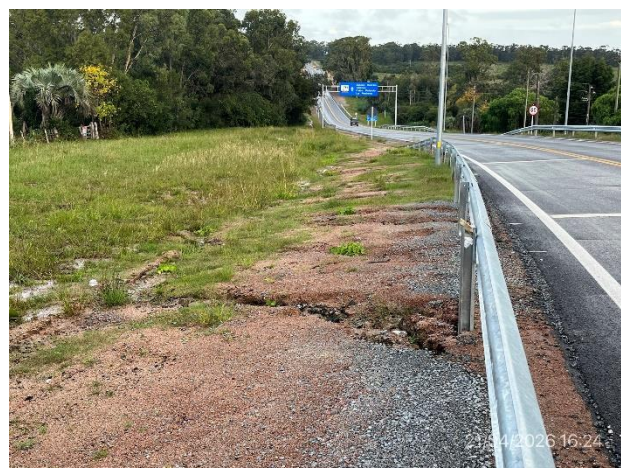
En la faja pública, se comprobaron erosiones localizadas distribuidas en los taludes a (+) y a (-). Se considera plausible atribuir esas erosiones al escurrimiento pluvial sobre suelo desnudo, con cobertura vegetal insuficiente. Se retoma este comentario en el apartado 7.3.

| Ref. | Descripción | Requisito |
|---|---|---|
| 03 | En sectores puntuales dispersos de la Ruta 16, hay erosiones en la faja pública en las sendas a (+) y a (-) en zonas donde la cobertura vegetal es insuficiente para cubrir el suelo. | Ap. 4.2 del IAF |

Foto 12.1-6. Ruta 16, erosiones puntuales en los taludes de la faja pública de la senda a (+).

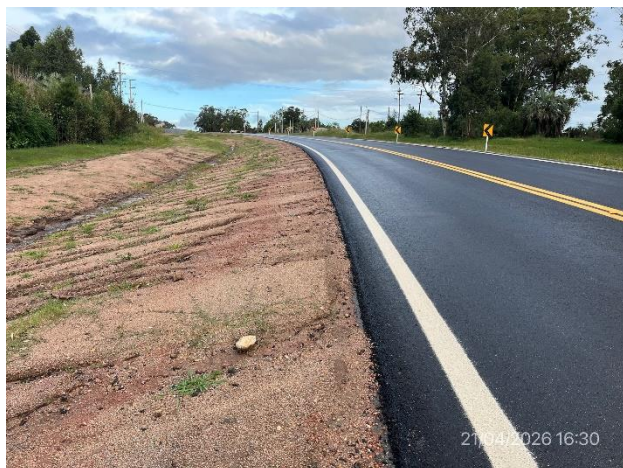
Foto 12.1-7, Ruta 16, erosiones puntuales en los taludes de la faja pública de la senda a (-).

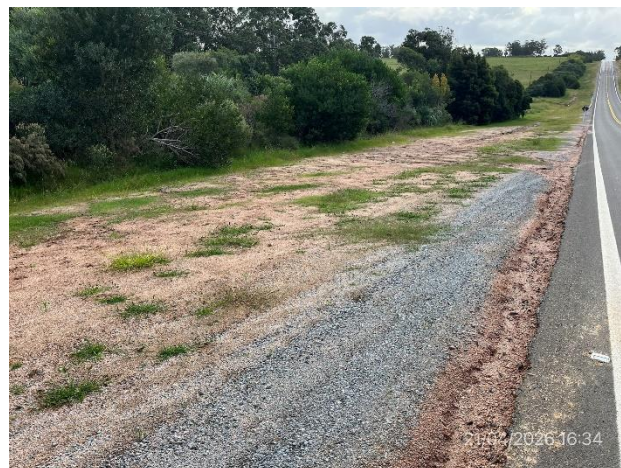
Foto 12.1-8, Ruta 16, erosión lineal en el hombro del talud de la faja pública de la senda a (-).

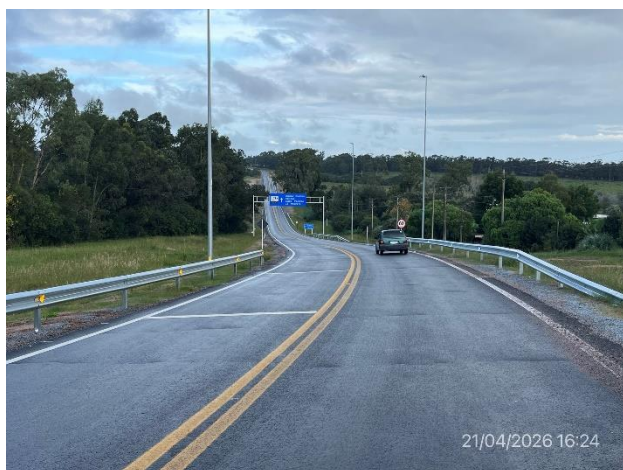
Foto 12.1-9, P02. Fin del tramo, Ruta 16 progresiva 9K600.

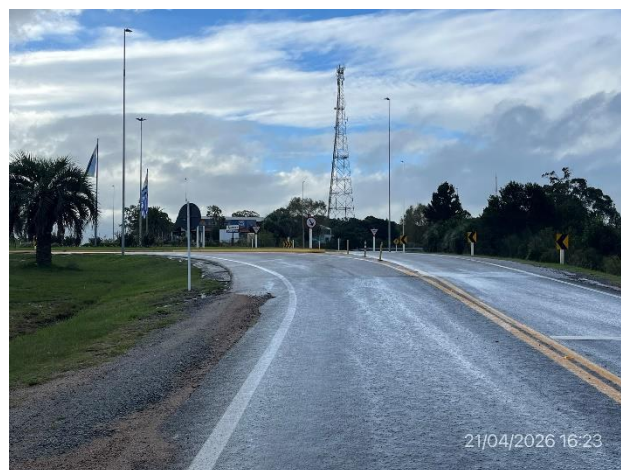
Foto 12.1-10, P02. Fin del tramo, empalme con Ruta 9, acceso Sur a Castillos.
