# INFORME DE AUDITORIA AMBIENTAL

CREMAF Ruta 9 – Modificación de contrato  
09/07/2025, Ítem II.

*“Readecuación de Ruta 14, entre las  
progresivas 479K972 (Ruta 16) y 505K607  
(Ruta 9)”.*

21/04/2026

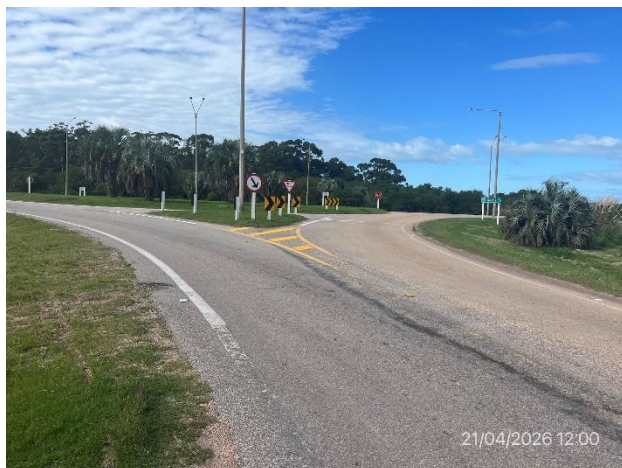
Foto 12.1-1, P02. Fin del tramo, empalme de Ruta 14 con Ruta 9. Ruta 14 progresiva 505K607.

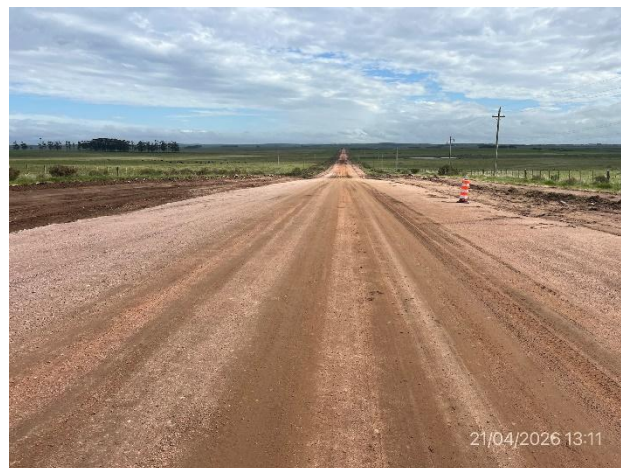
Foto 12.1-2. Ruta 14, tramo parcial con ensanche de plataforma ejecutado en sub-base.

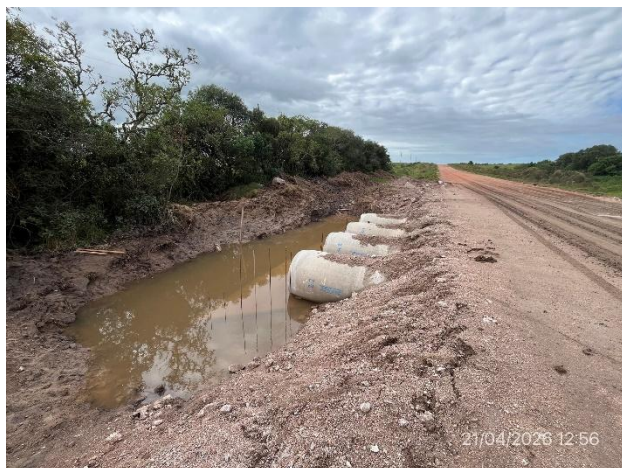
Foto 12.1-3. Ruta 14, alcantarilla de tubos en ejecución

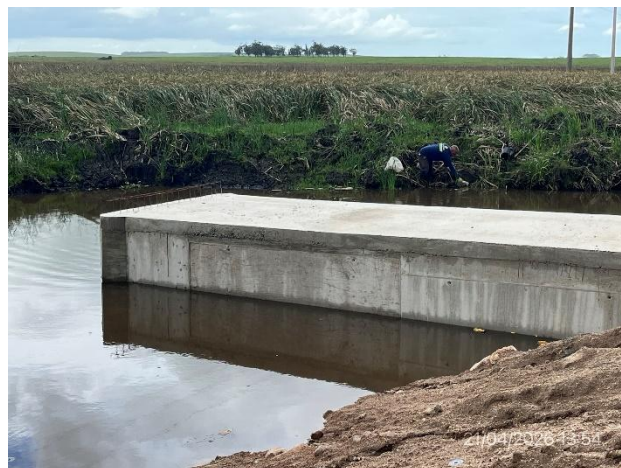
Foto 12.1-4. Ruta 14, alcantarilla H en ejecución.

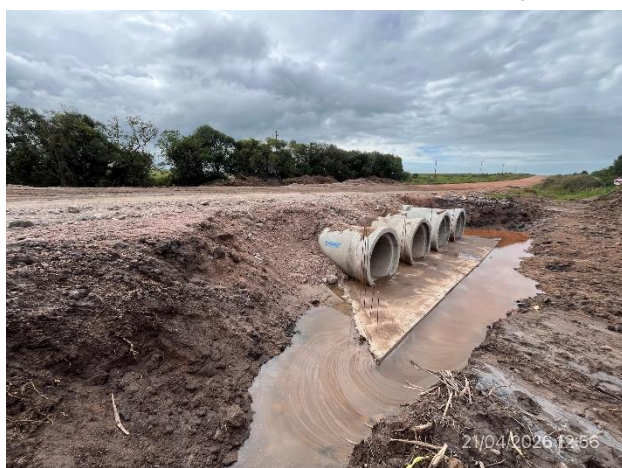
Foto 12.1-5. Ruta 14, fondo de alcantarilla H en ejecución. Hay derrames de acelerante en lecho de alcantarilla.

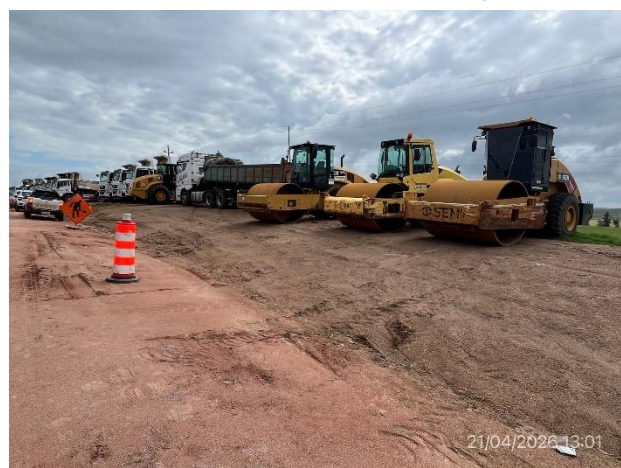
Foto 12.1-6, P06. Frente de obra y campamento provisorio de Traxpalco SA. Ruta 14 progresiva 490K900.

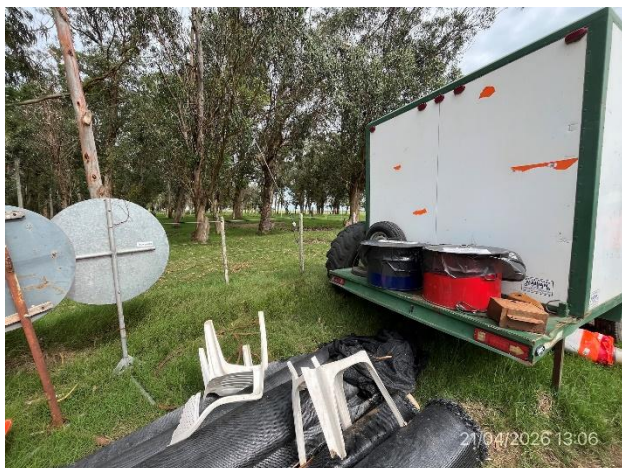
Foto 12.1-7, P06. Está disponible la infraestructura para el acopio temporal de residuos segregados en origen.

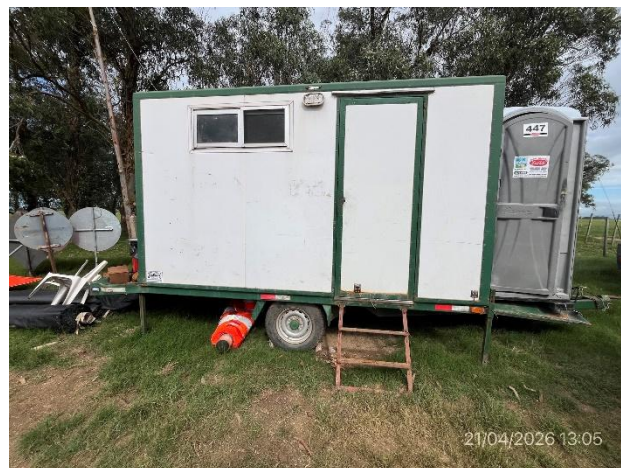
Foto 12.1-8, P06. Están presentes los servicios de bienestar para los operarios. Zona ordenada.

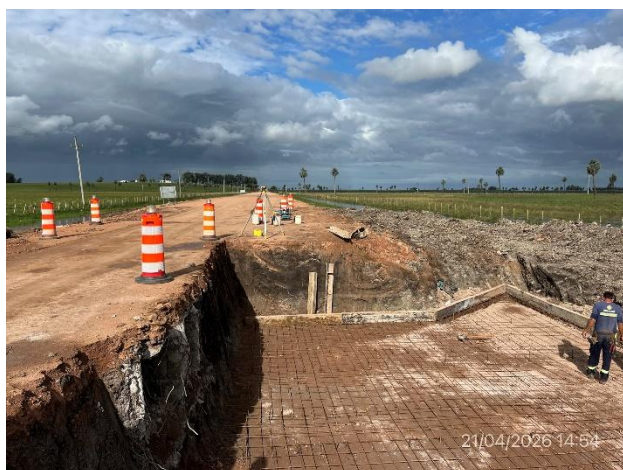
Foto 12.1-9, P07. Frente de obra de Solstar SA, alcantarilla en construcción. Ruta 14 progresiva 483K600.

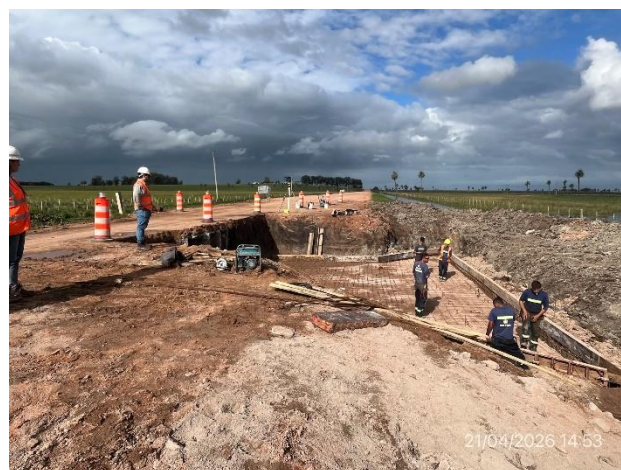
Foto 12.1-10, P07. Faltan servicios de bienestar y EPP para los operarios, el kit antiderrames, infraestructura para acopio de residuos, bandejas para generadores.

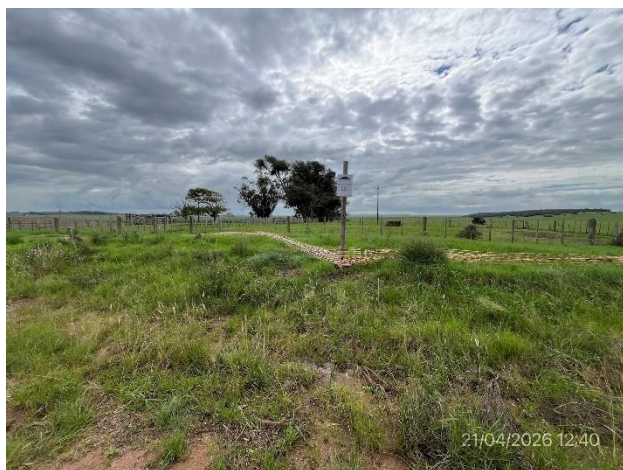
Foto 12.1-11, Faja pública de Ruta 14. Se delimitó y amojonó zona de resguardo en cerrito de indios, conforme al Plan Arqueológico.

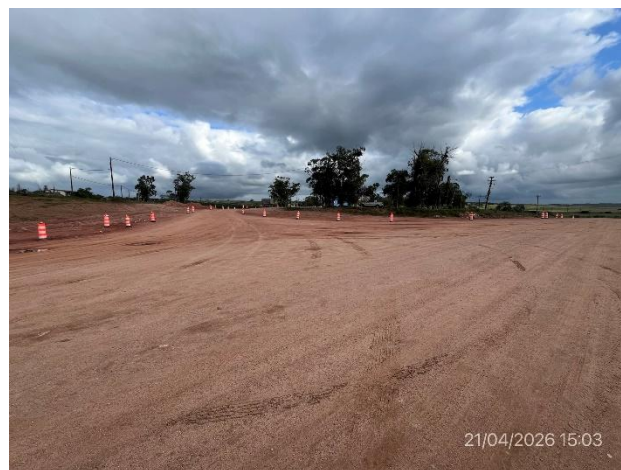
Foto 12.1-12, P01. Inicio del tramo. Ruta 14 progresiva 479K972, empalme con Ruta 16.

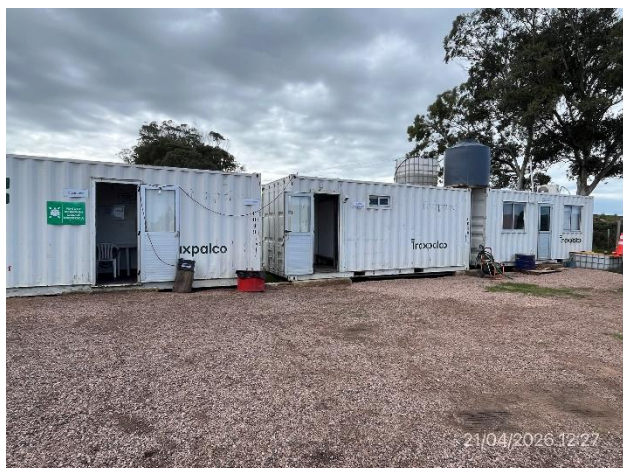
Foto 12.2-1, P03. Obrador de Traxpalco SA. Padrón rural N°2645, 4ª SC. de Rocha.

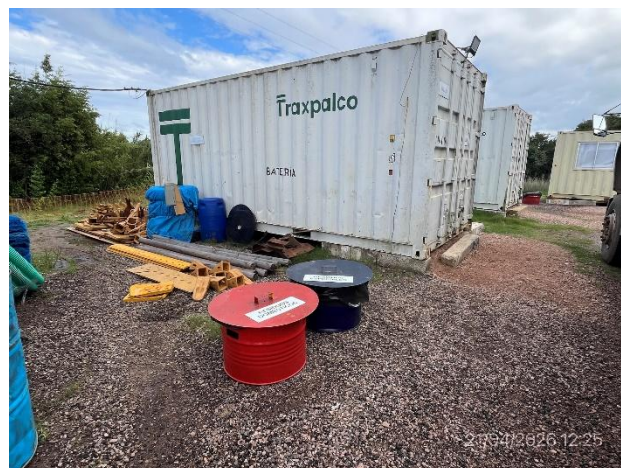
Foto 12.2-2, P03. Está presente la infraestructura para el acopio segregado de residuos en origen.

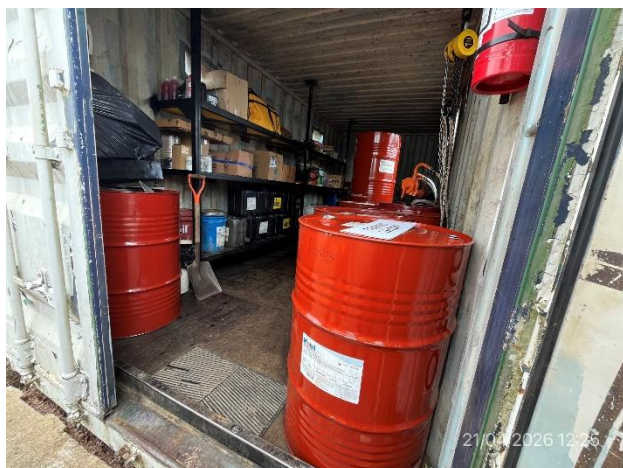
Foto 12.2-3, P03. Recinto cerrado y correctamente envuelto para el acopio de lubricantes.

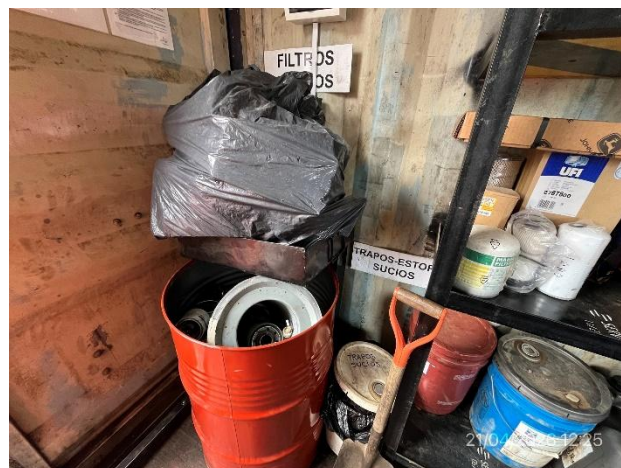
Foto 12.2-4, P03. Residuos contaminados acopiados en local cerrado.

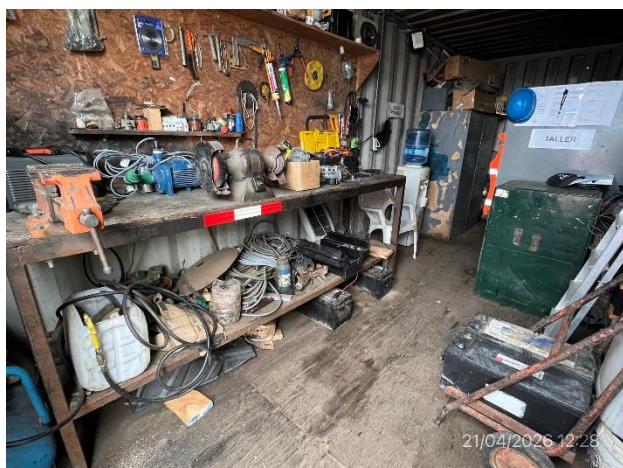
Foto 12.2-5, P03. Pañol con buenas condiciones de orden y limpieza. Las baterías no están alojadas en contenciones estancas.

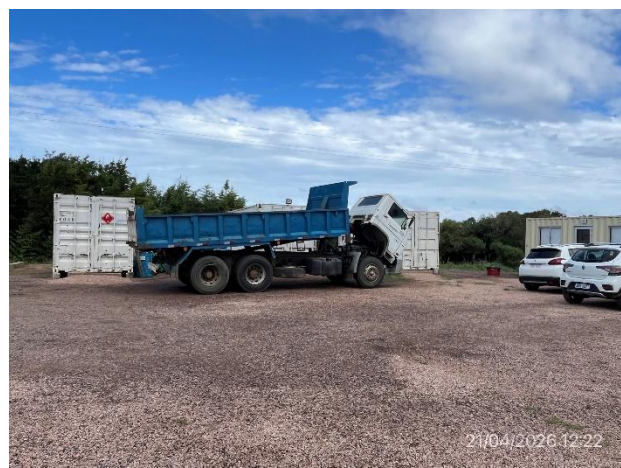
Foto 12.2-6, P03. Explanada de estacionamiento y maniobras, buenas condiciones de orden y limpieza.

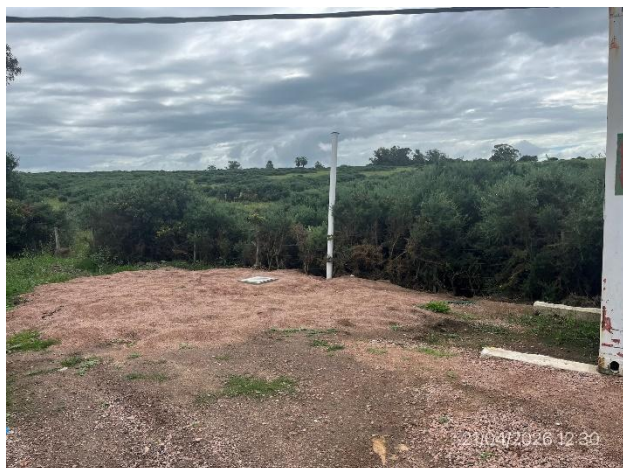
Foto 12.2-7, P03. Depósito impermeable para retención de aguas servidas.

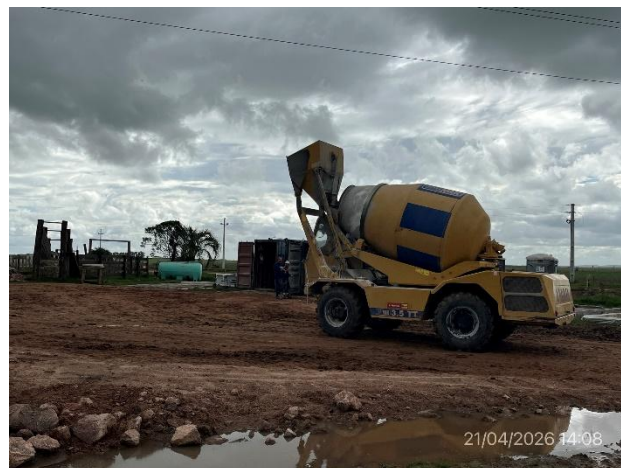
Foto 12.2-8, P04. Obrador de Solstar SA. Padrón rural N°59992, 4ª SC de Rocha. Ruta 14 progresiva 486K400 a (-).

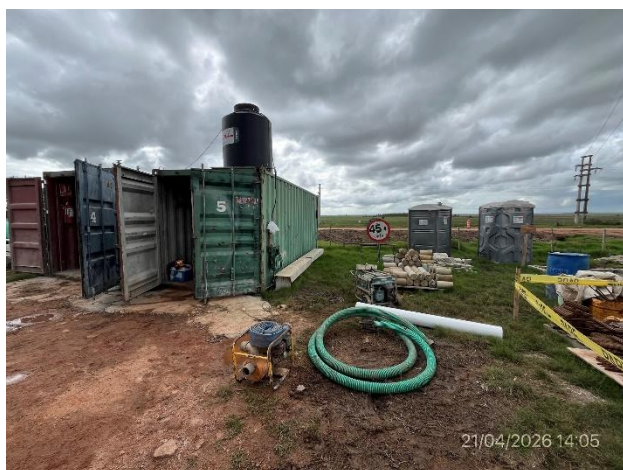
Foto 12.2-9, P04. No está presente la infraestructura para el acopio segregado de residuos en origen.

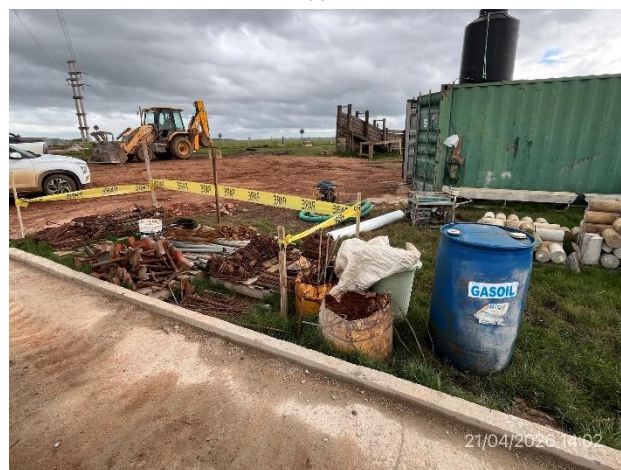
Foto 12.2-10, P04. Hay un tanque de gasoil apoyado sobre suelo desnudo, sin elemento de contención de eventuales derrames.

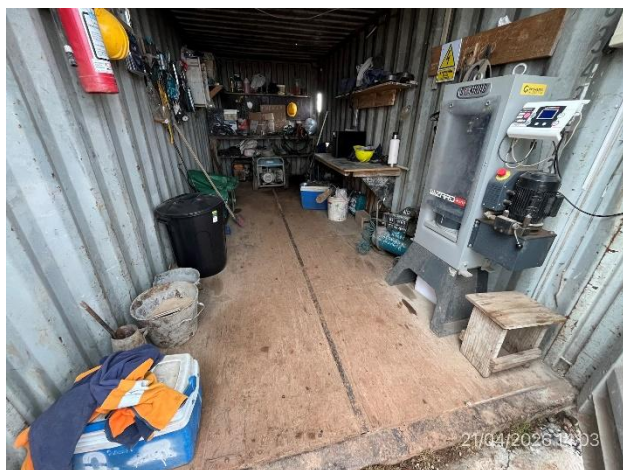
Foto 12.2-11, P04. Laboratorio de hormigón, buenas condiciones de orden y limpieza

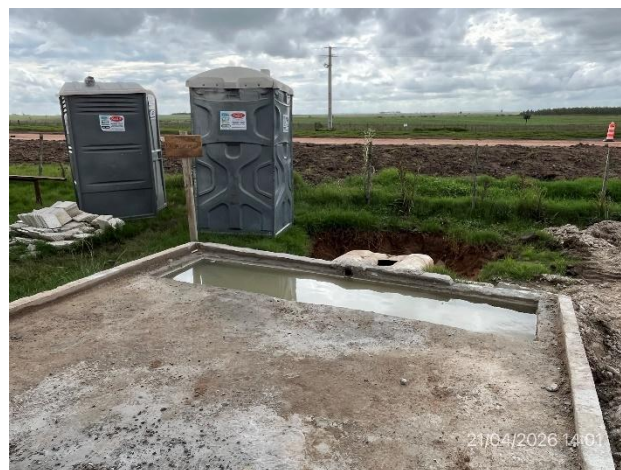
Foto 12.2-12, P04. Pileta de lavado de tolva méixer con pendiente hacia sistema de decantación.

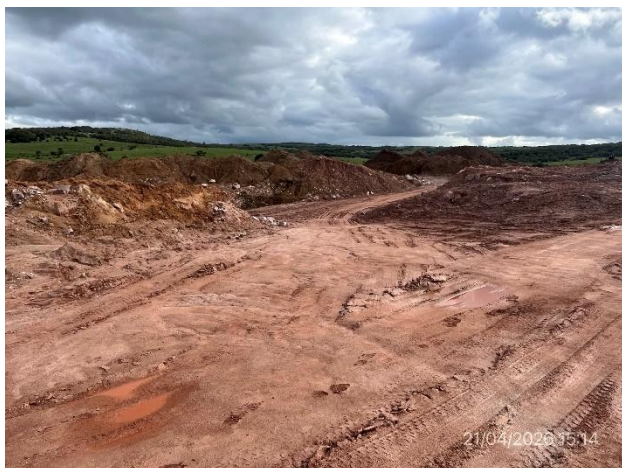
Foto 12.2-13, P05. Cantera de tosca, padrón rural N°55052 de la 4ª SC de Rocha. Ruta 16 progresiva 43K000 a (-).

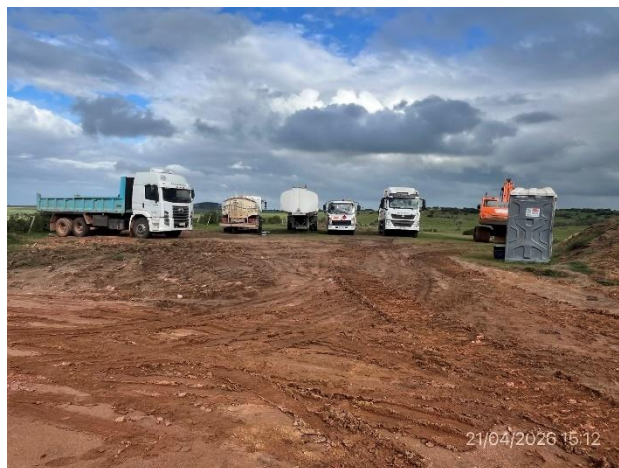
Foto 12.2-14, P05. No están presentes los servicios de bienestar para los operarios.

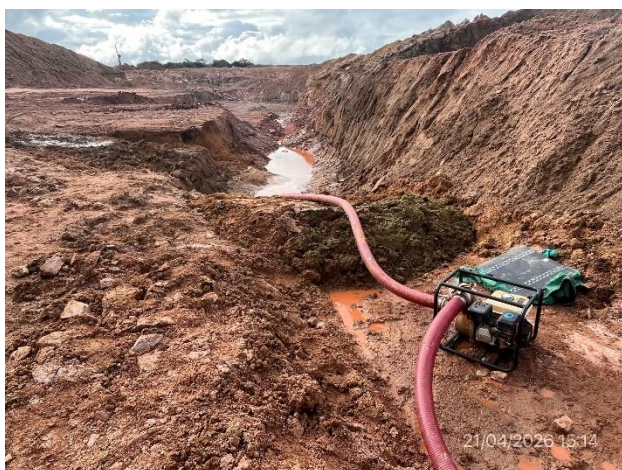
Foto 12.2-15, P05. Se desagota el fondo de la excavación por medio de una motobomba apoyada sobre suelo desnudo, sin elementos de contención de derrames.

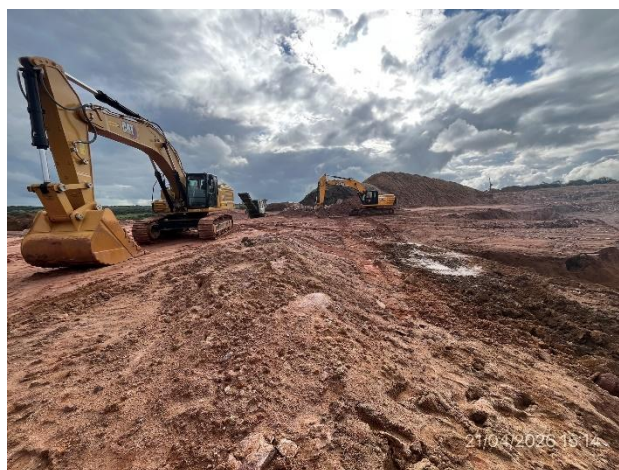
Foto 12.2-16, P05. Frente de explotación.

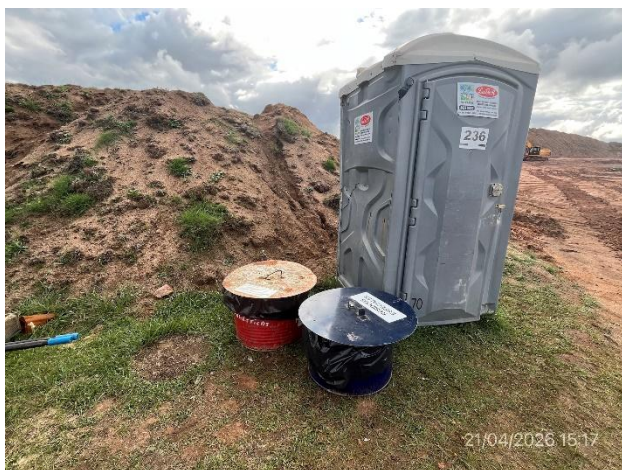
Foto 12.2-17, P05. Cuenta con infraestructura para acopio segregado de residuos desde el origen. No está presente el kit para gestión de derrames u otras contingencias.
