# INFORME DE AUDITORIA AMBIENTAL

CREMAF Ruta 9 – Modificación de contrato  
09/07/2025, Ítem II.

*“Readecuación de Ruta 14, entre las progresivas  
479K972 (Ruta 16) y 505K607 (Ruta 9)”.*

| <p><b>CREMAF Ruta 9, Ítem II. Puentes A° Tranqueras, A° de los Indios y Canal Andreoni N°2.</b></p> | | |

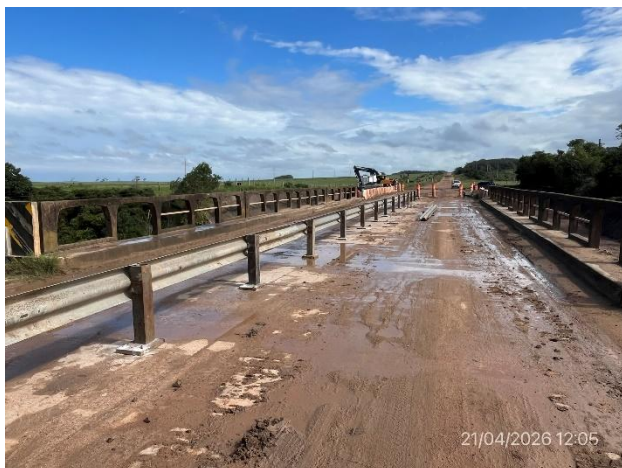
Foto 12.1-1, P03. Puente en obra sobre Canal Andreoni N°2. Ruta 14 progresiva 504K400.

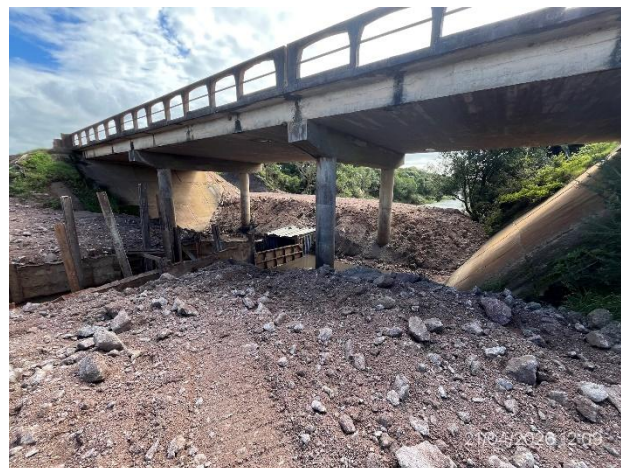
Foto 12.1-2, P03. Se construyó la ataguía granular.

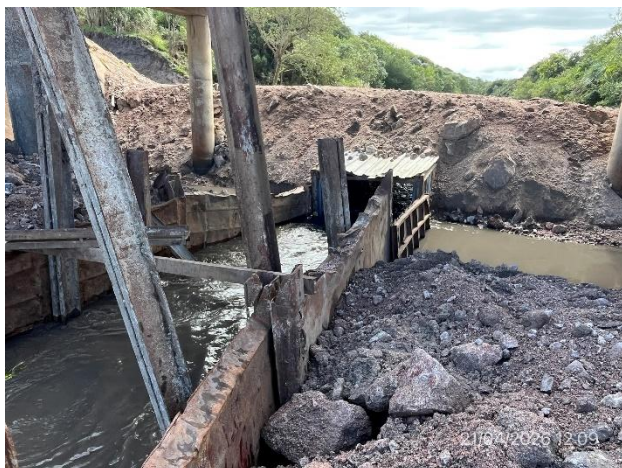
Foto 12.1-3, P03. Se entubó el flujo del canal, con buenas condiciones de escurrimiento

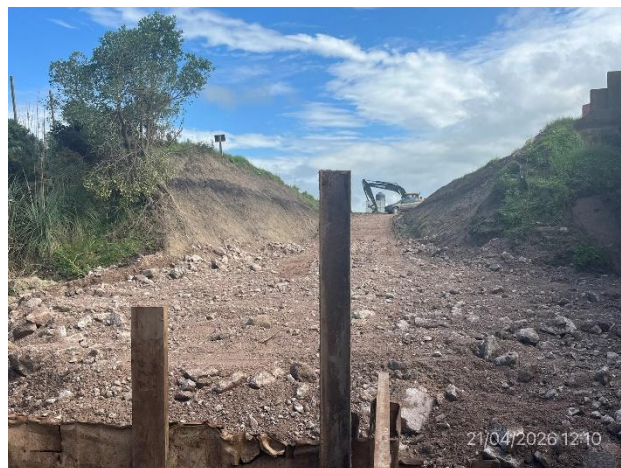
Foto 12.1-4, P03. Cota de máxima inundación correctamente demarcada.

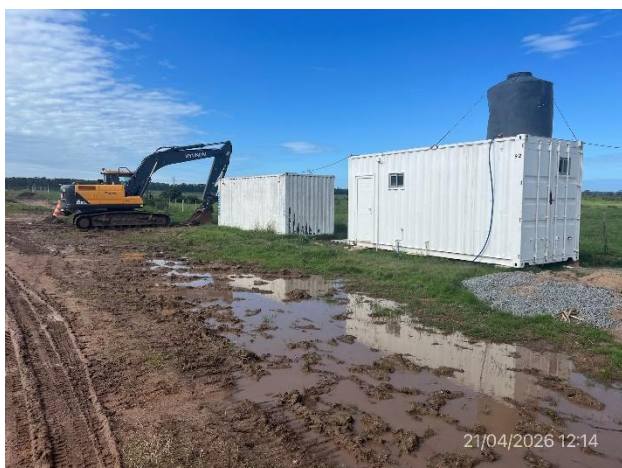
Foto 12.1-5, P03. Obrador provisorio instalado fuera de la zona de veda. Falta infraestructura para acopio de residuos y kit antiderrames.

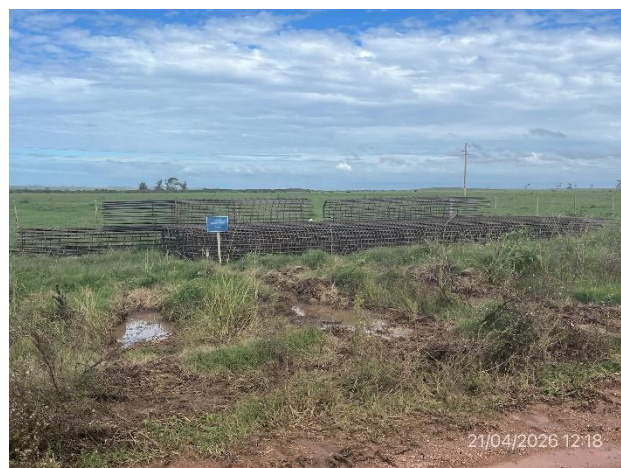
Foto 12.1-6, P03. Obrador provisorio, zona de acopio de armaduras, limpia y ordenada.

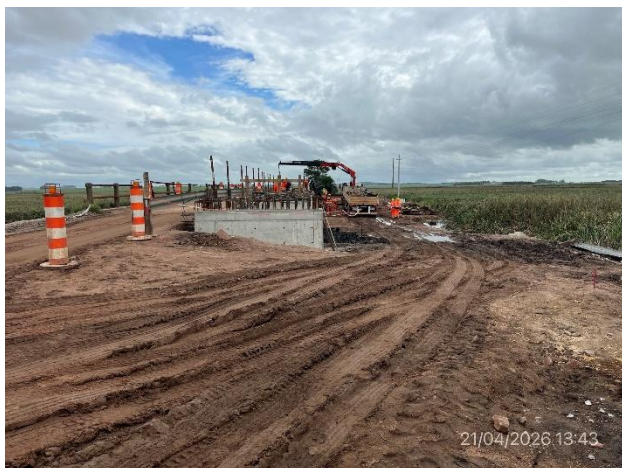
Foto 12.2-1, P02. Puente en obra en 1/2 calzada sobre A° De Los Indios. Ruta 14 progresiva 488K100.

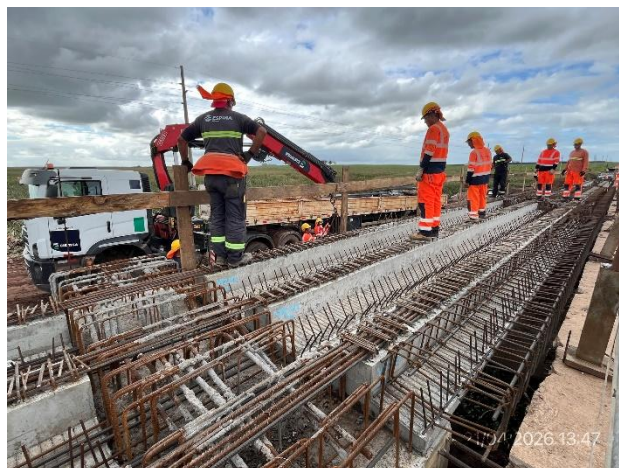
Foto 12.2-2, P02. Posicionado de elementos prefabricados en ejecución. Falta infraestructura para acopio de residuos a pie de obra.

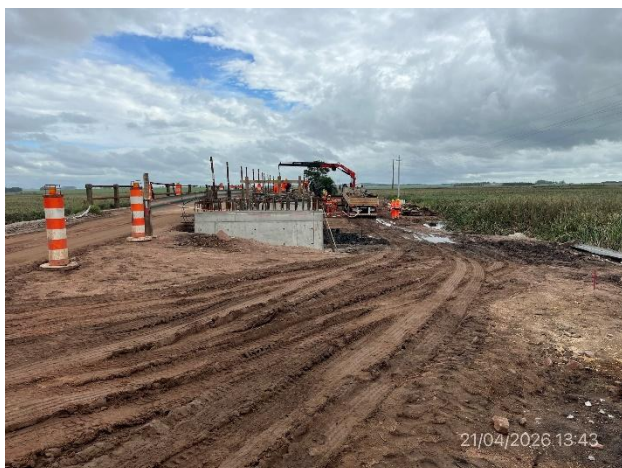
Foto 12.2-3, P02. Cota de máxima inundación correctamente demarcada.

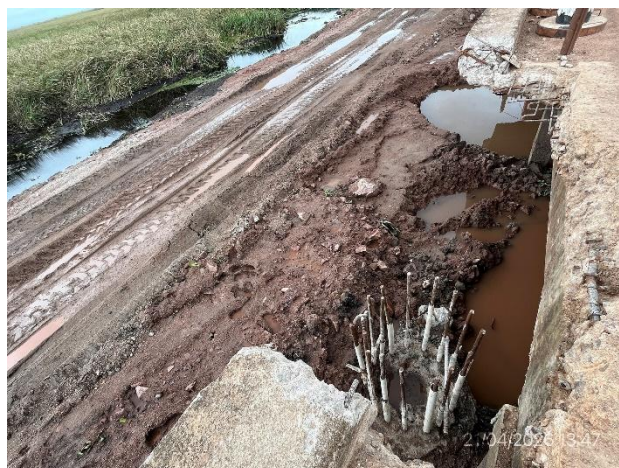
Foto 12.2-4, P02. Pilotaje ejecutado en sector de próxima intervención.

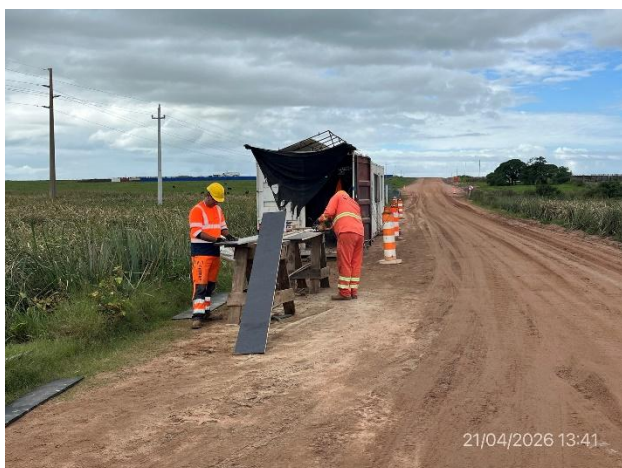
Foto 12.2-5, P02. Obrador provisorio instalado fuera de la zona de veda.

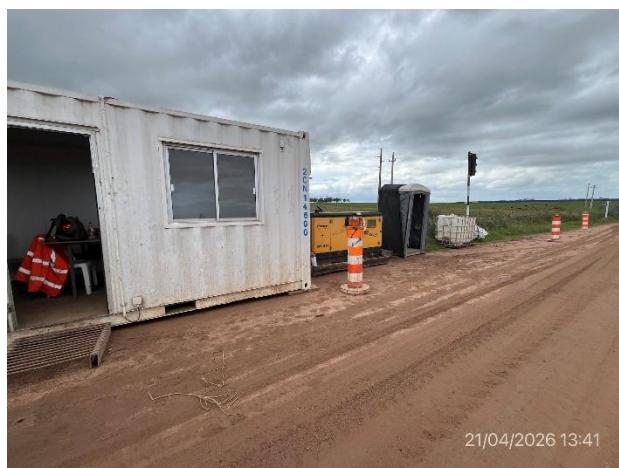
Foto 12.2-6, P02. Obrador provisorio montado fuera de zona de veda, están presentes los servicios de bienestar para los operarios.

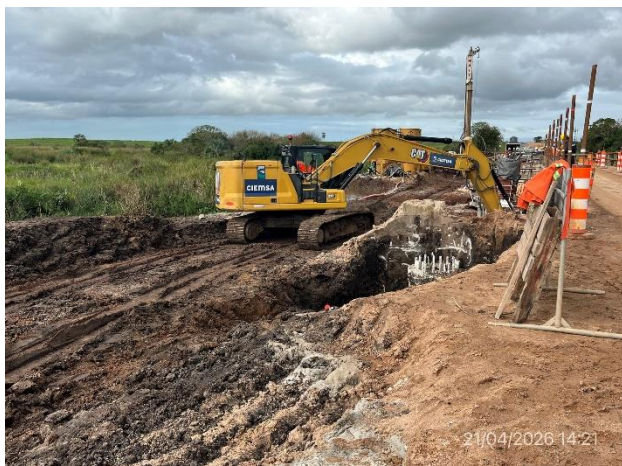
Foto 12.3-1, P01. Obras en ejecución en puente sobre A° Tranqueras.

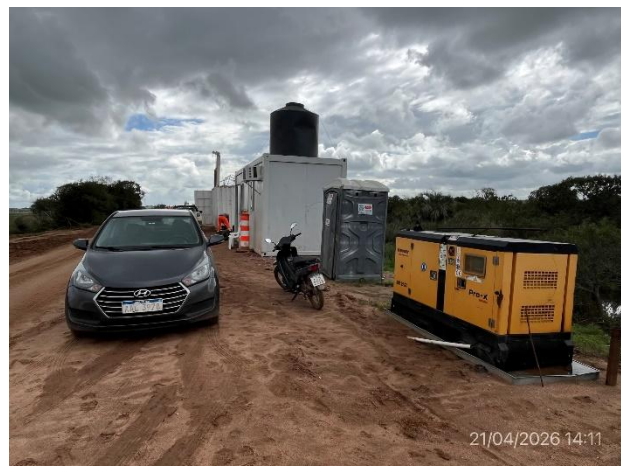
Foto 12.3-2, P01. Obrador provisorio montado fuera de zona de veda, están presentes los servicios de bienestar para los operarios

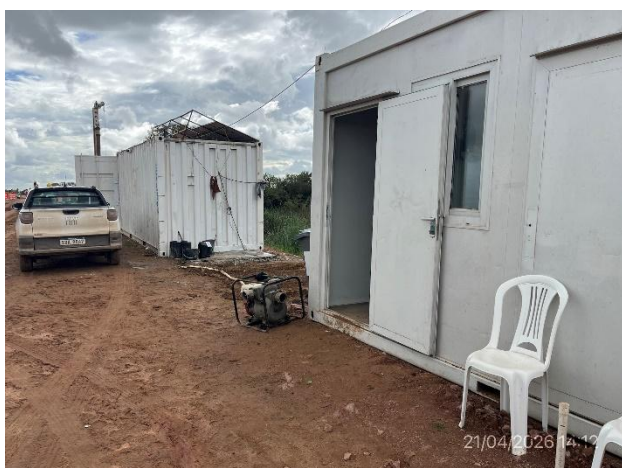
Foto 12.3-3, P01. Obrador provisorio, faltan bandejas estancas para albergar generadores y motobombas, infraestructura para acopio de residuos y kit antiderrames.

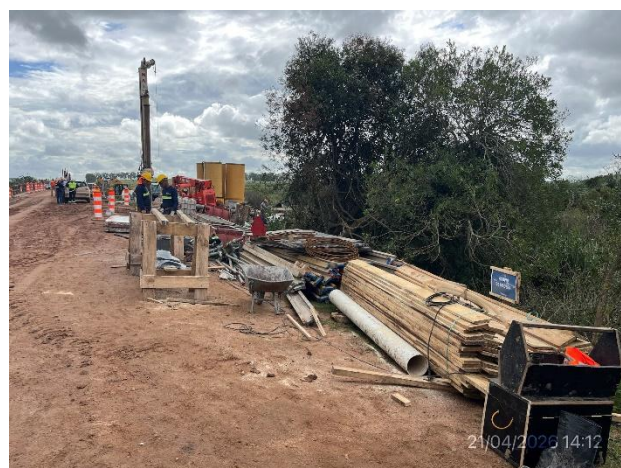
Foto 12.3-4, P01. Explanada de trabajo con insumos correctamente acopiados y buenas condiciones generales de orden.

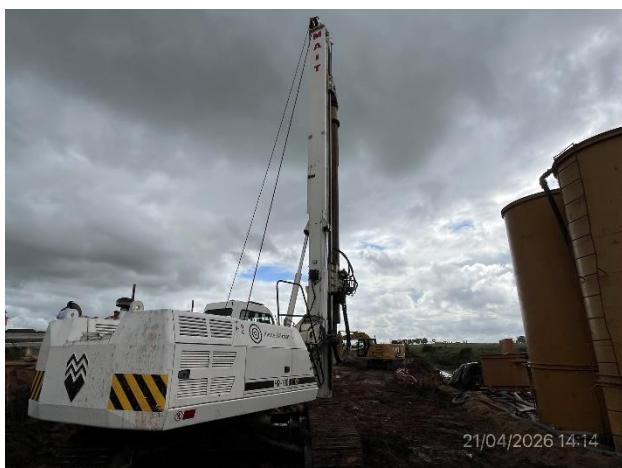
Foto 12.3-5, P01. Obras de pilotaje en ejecución, subcontrato Pilotes Víctor SA.

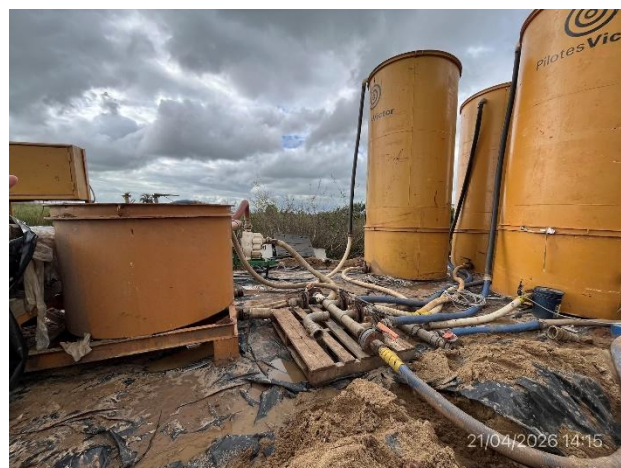
Foto 12.3-6, P01. Sistema de almacenaje y recirculación de lodos bentoníticos en operación.

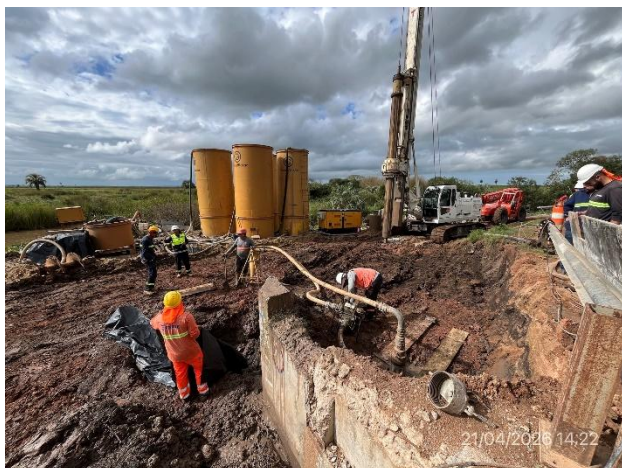
Foto 12.3-7, P01. Tarea de extracción y recirculación de lodos bentoníticos en ejecución.

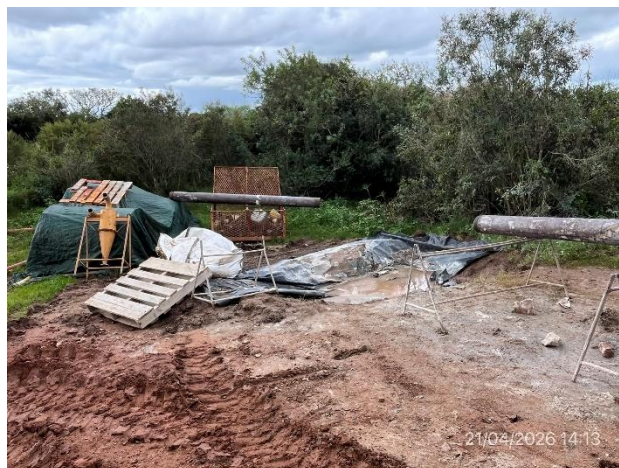
Foto 12.3-8, P01. Batea excavada impermeable para secado de lodos a desechar.

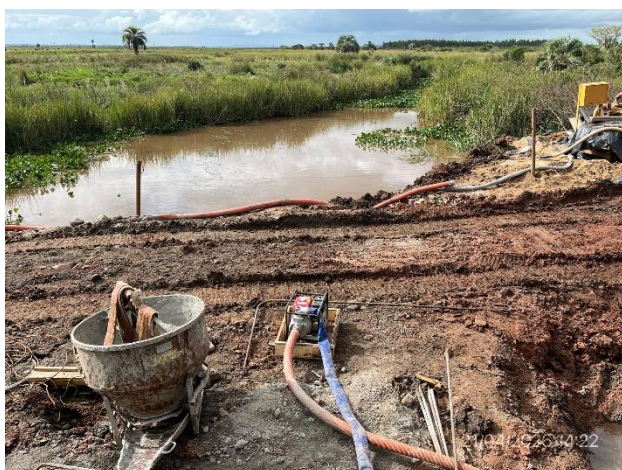
Foto 12.3-9, P01. Ataguía granular construida, motobomba en operación correctamente alojada en bandeja impermeable

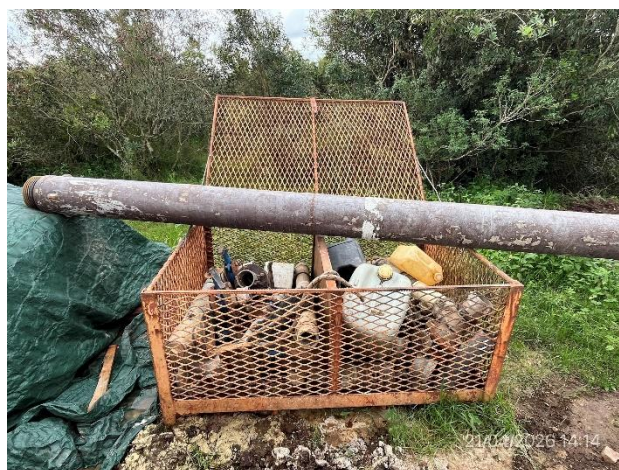
Foto 12.3-10, P01. Bidones con restos de hidrocarburos incorrectamente acopiados

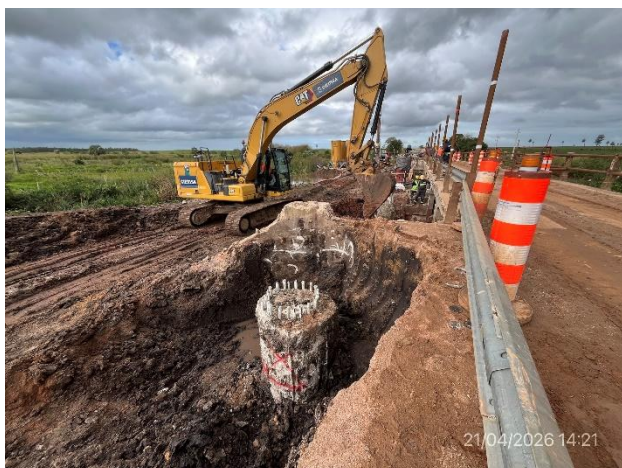
Foto 12.3-11, P01. Pilotes parcialmente ejecutados.

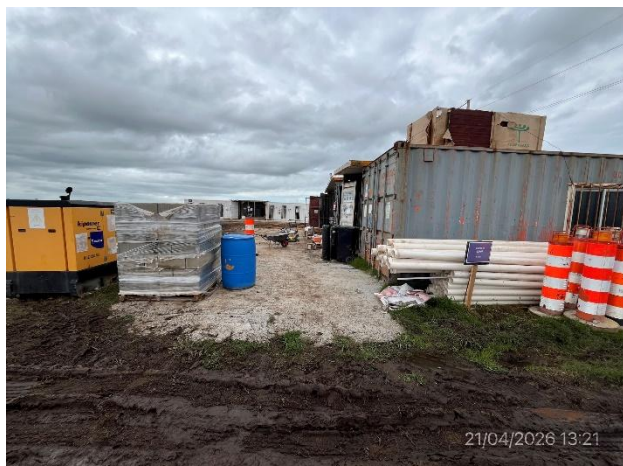
Foto 12.4-1, P04. Obrador principal Espina – Ciemsa. Ruta 14 progresiva 489K100 a (-).

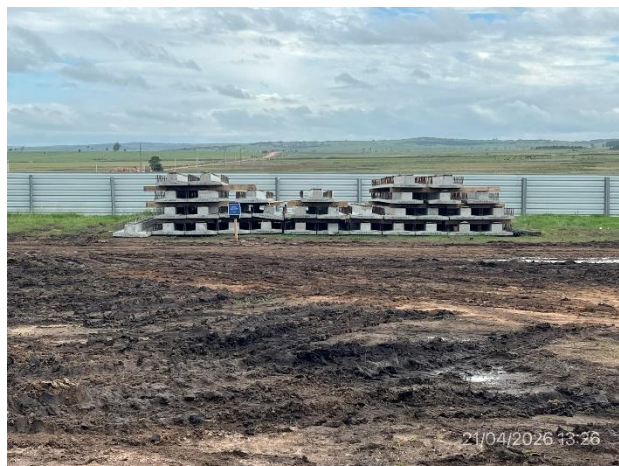
Foto 12.4-2, P04. Obrador, explanada de acopio de piezas prefabricadas.

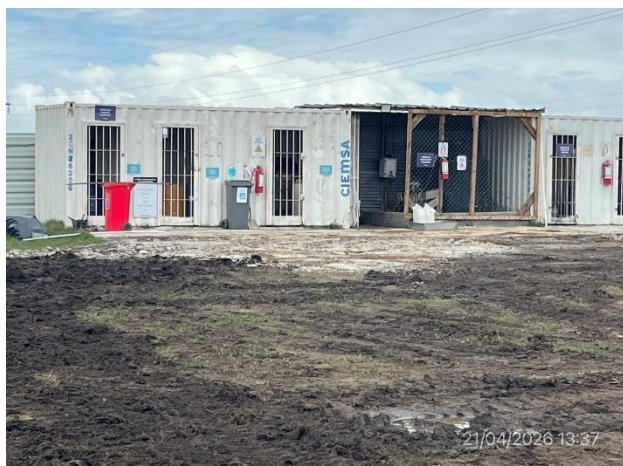
Foto 12.4-3, P04. Obrador, estación de acopio transitorio de residuos segregados por corriente de generación.

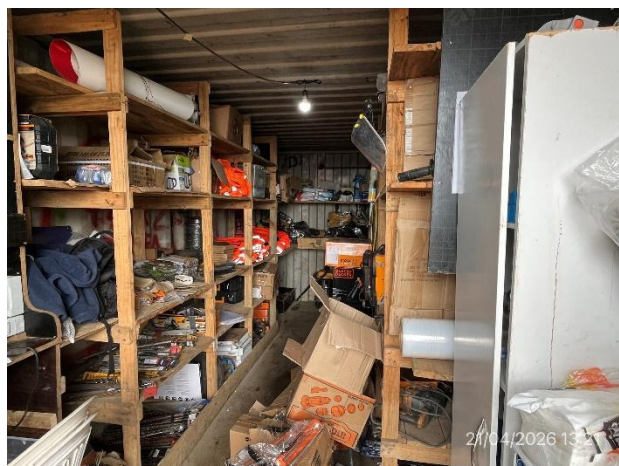
Foto 12.4-4, P04. Obrador, pañol en buenas condiciones de orden y limpieza.

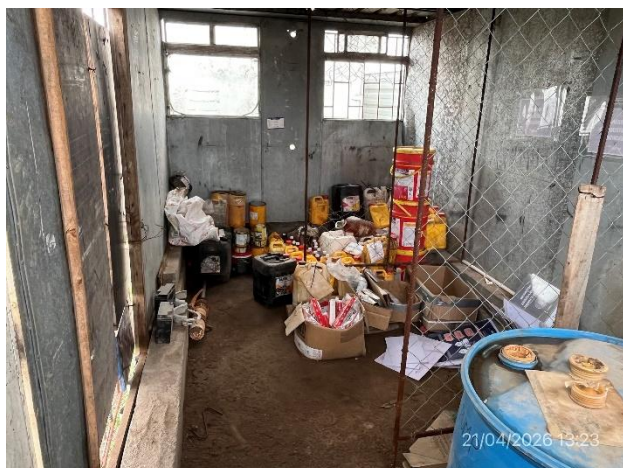
Foto 12.4-5, P04. Obrador, sector envallado para acopio de productos químicos.

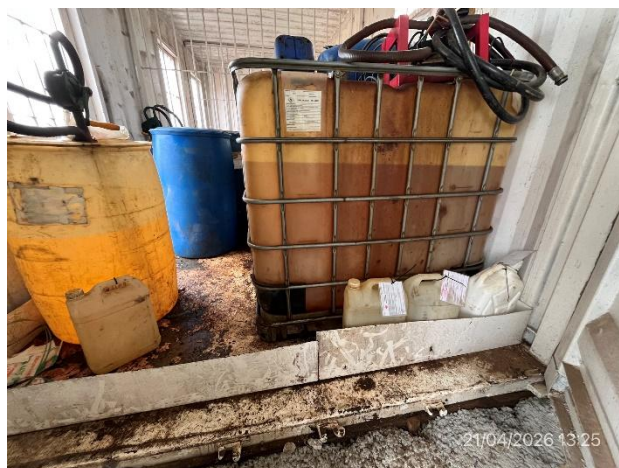
En ese momento, algunos envallados de sectores con productos peligrosos (combustibles, productos químicos) estaban deteriorados y no eran completamente estancos (Foto 12.4-6), así como la pileta de lavado de camiones mixer, que estaba colmada y con dificultades para drenar Foto 12.4-11. El consorcio demostró haber corregido esos aspectos con posterioridad a la auditoría ambiental (Foto 12.5-6, Foto 12.5-8).

Foto 12.4-6, P04. Obrador, sector envallado para acopio de tarrinas con lubricantes y combustible. El envallado está dañado.

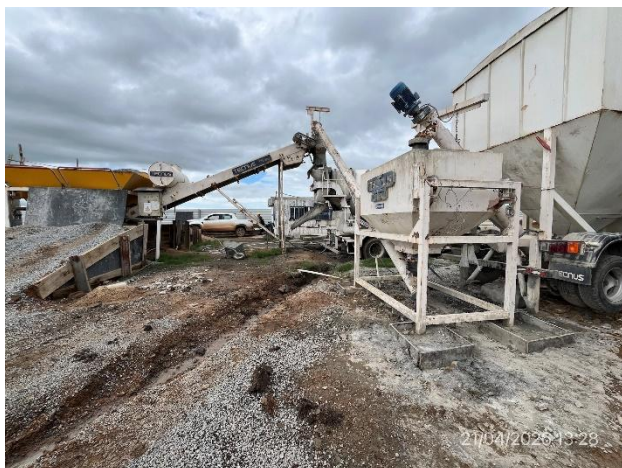
Foto 12.4-7, P04. Obrador, planta de hormigón en funcionamiento.

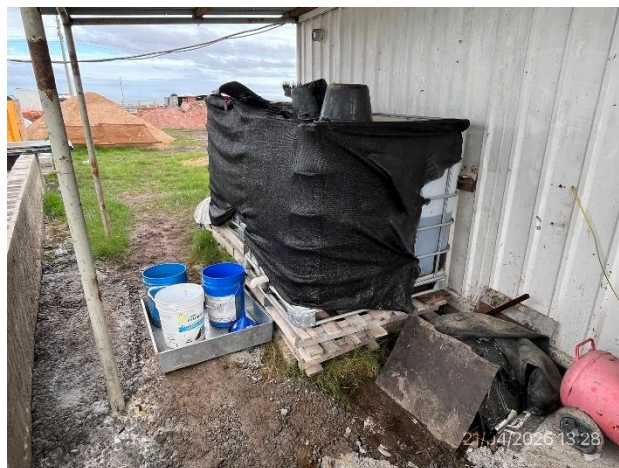
Foto 12.4-8, P04. Planta de hormigón. Los productos químicos no tienen un envallado perimetral.

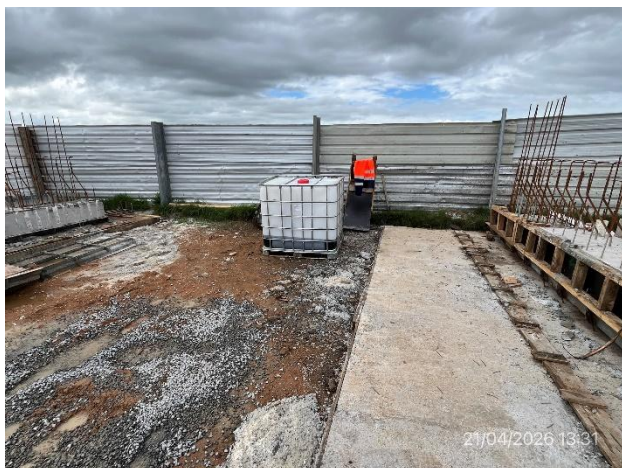
Foto 12.4-9, P04. Planta de hormigón, explanada de acopio de prefabricados

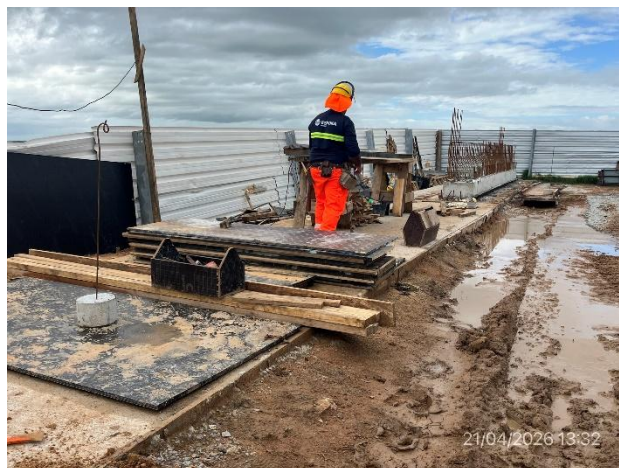
Foto 12.4-10, P04. Planta de hormigón, sector de armaduras. Buenas condiciones de orden y limpieza.

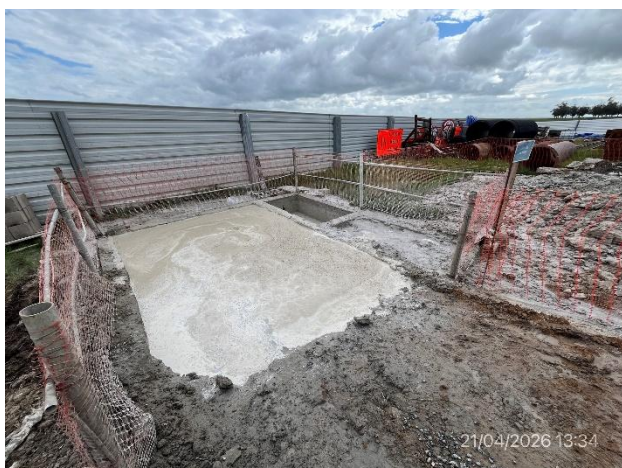
Foto 12.4-11, P04. Planta de hormigón, la pileta de descarga de aguas con hormigón está colmada y no desagua.

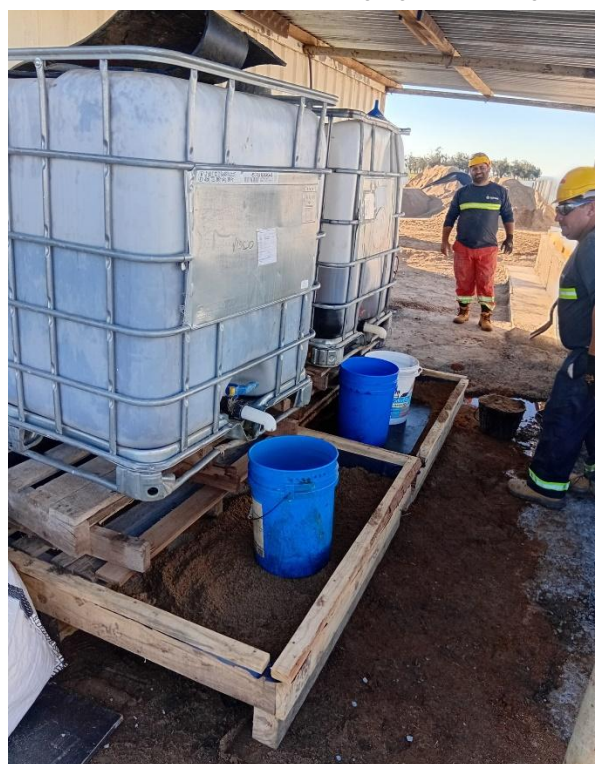
Foto 12.5-7, P04. Se generó un envallado perimetral estanco, pero no es capaz de contener el 110% del volumen almacenado
