# INFORME DE AUDITORIA AMBIENTAL DE CIERRE

CREMAF Ruta 9 – Modificación de contrato 09/07/2025.  
*“Doble Vía de Ruta 9, tramo Pan de Azúcar – Rocha”.*

Ítem III: Tramo 105K650 – 109K400 (pasaje urbano por Pan de Azúcar y calzada de servicio) y tramo 126K500 – 131K800 (Rotonda Ruta 12 – Abra de Perdomo)

04/05/2026

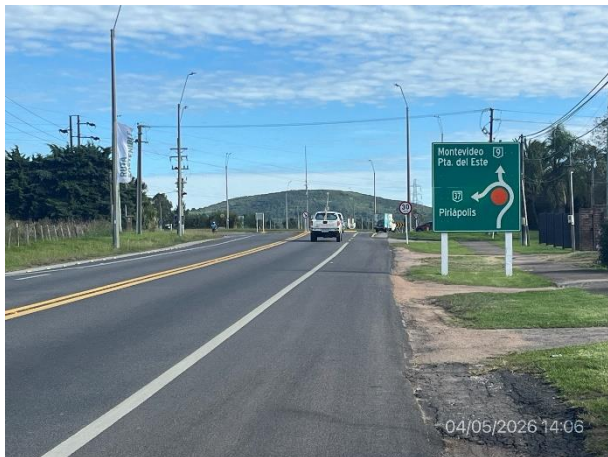
Foto 12.1-1. P01. Inicio de tramo urbano, Pan de Azúcar. Calzada en doble vía de Ruta 9 progresiva 105K650.

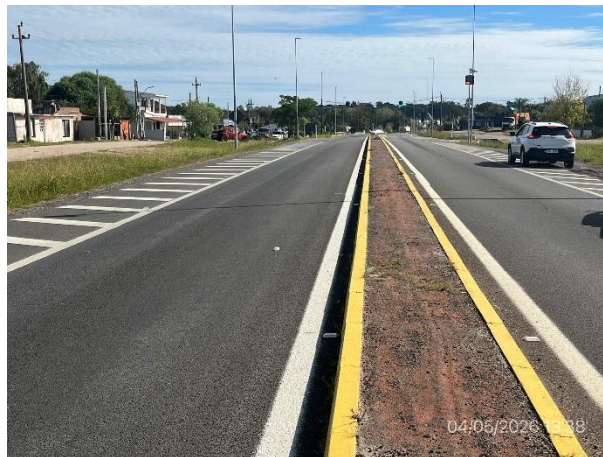
Foto 12.1-2. Tramo urbano en doble vía en Pan de Azúcar, obras terminadas con señalización ejecutada.

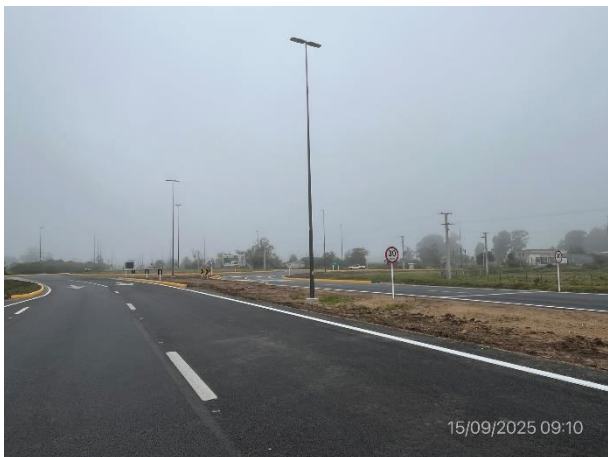
Foto 12.1-3. Ruta 9. Iluminación y obras de señalización terminadas.

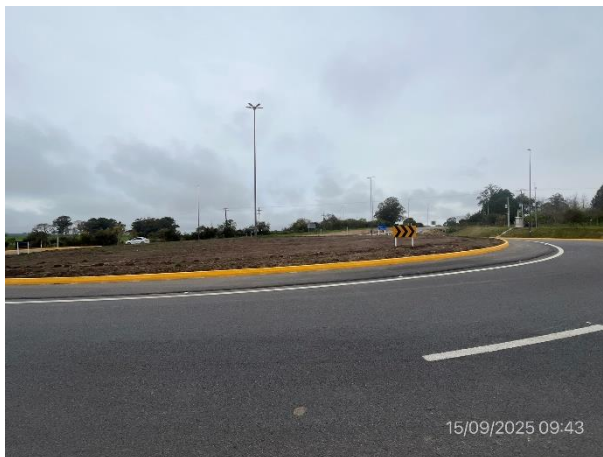
Foto 12.1-4. Ruta 9, obras de rotondas terminadas.

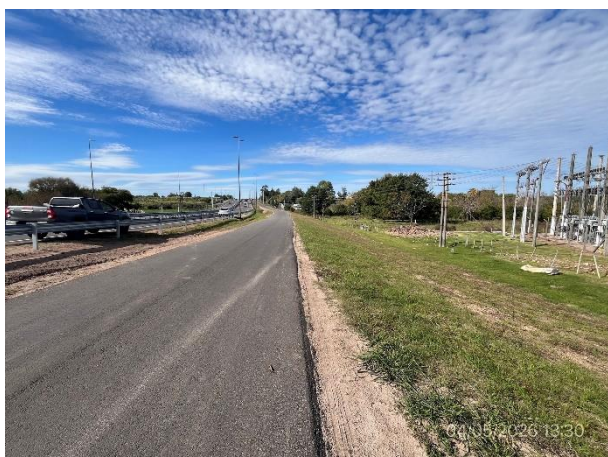
Foto 12.1-5. Calzada de servicio en Ruta 9. Faja pública en buenas condiciones de escurrimiento y cobertura vegetal.

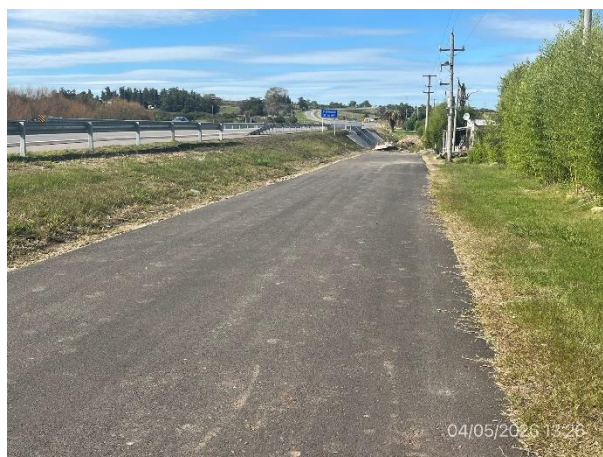
Foto 12.1-6. P02. Fin de tramo urbano, Pan de Azúcar. Calzada de servicio de Ruta 9 senda a (+), progresiva 109K400.

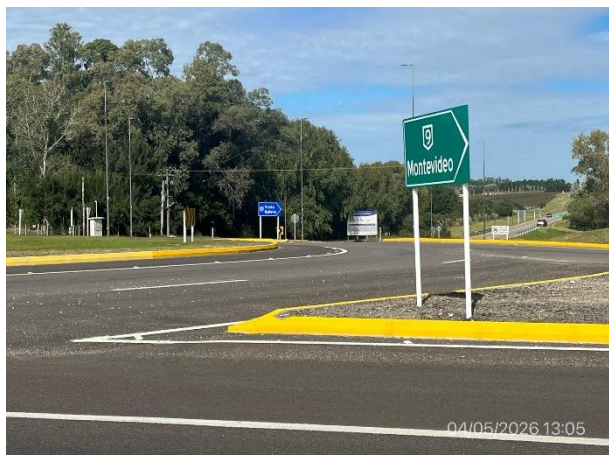
Foto 12.1-7, P03, Inicio del tramo, empalme con Ruta 12.  
Ruta 9 progresiva 126K500.

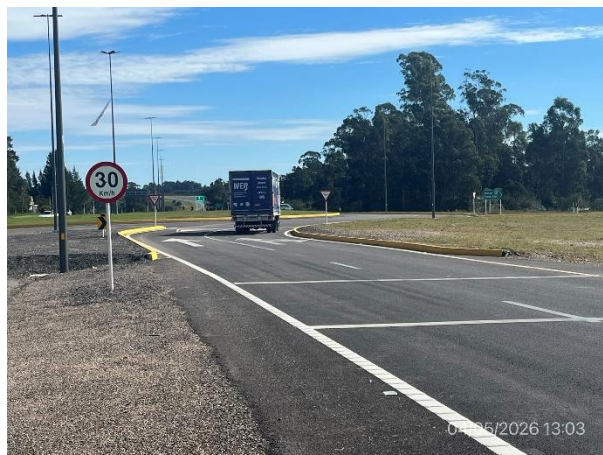
Foto 12.1-8, P03, obras de iluminación terminadas en  
rotonda de Ruta 9 y Ruta 12.

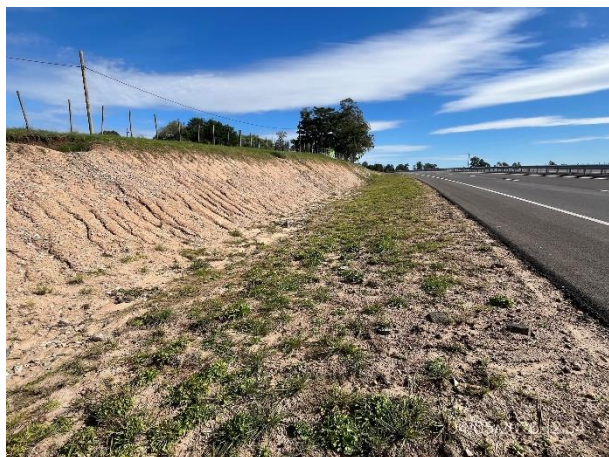
| Ref. | Descripción | Requisito |
|---|---|---|
| 01 | Hay sectores de la Ruta 9 donde están pendientes de ejecución algunas tareas de remediación ambiental en taludes, cunetas y faja pública, siendo que la empresa acordó con DNV – MTOP culminar estas tareas de remediación en diciembre 2025. De tal modo, la División Forestal de DNV – MTOP podrá determinar oportunamente el impacto de esas tareas que quedan pendientes de ser completadas. | Apartado 12.3.2 del PGA |

Foto 12.1-9, Ruta 9, hay erosiones atribuibles al  
escurrimiento pluvial sobre suelo desnudo en los taludes de  
la faja pública, senda a (+).

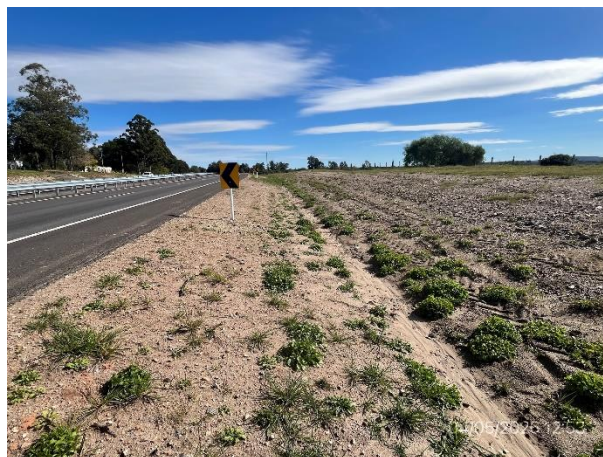
Foto 12.1-10, Ruta 9, duplicada. Sector de faja pública con  
pendientes suaves y empastado vegetal en crecimiento.

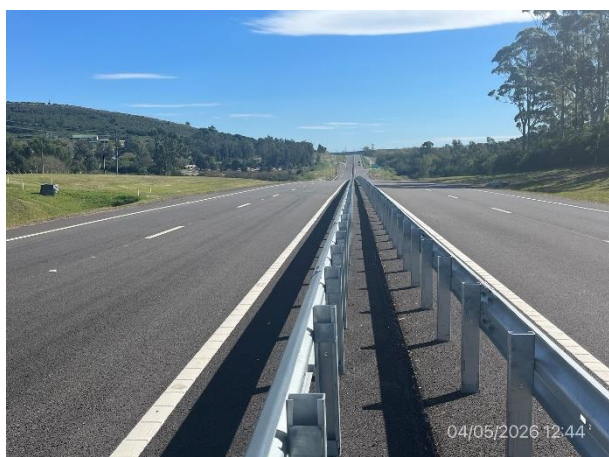
Foto 12.1-11, Tramo de Ruta 9 duplicado, obras de  
defensas metálicas terminadas.

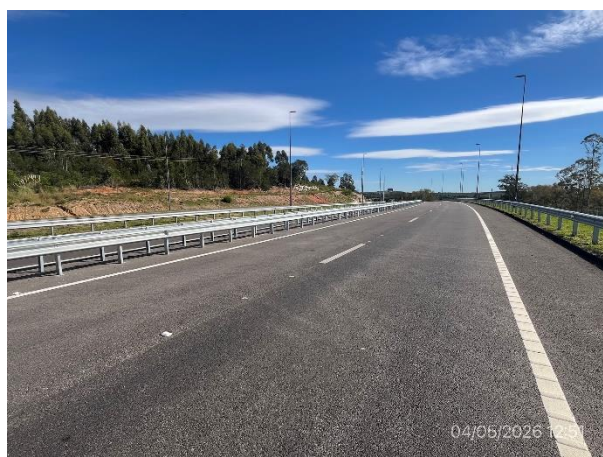
Foto 12.1-12, P04, Fin del tramo, acceso Este al  
intercambiador en Abra de Perdomo. Ruta 9 progresiva  
131K800.

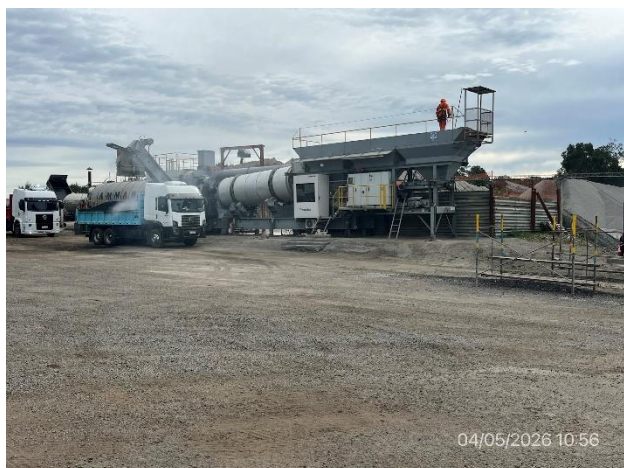
Foto 12.2-1, P05. Obrador central Planta asfáltica y cantera de piedra. Padrón rural N°8241 de la 1ª SC de Maldonado, localidad de Cerro Pelado.

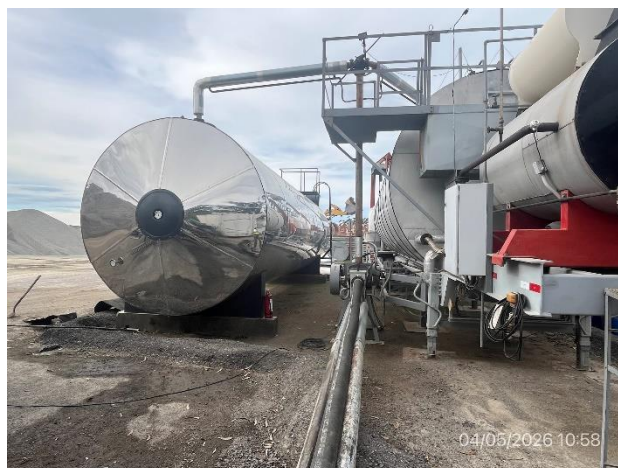
Foto 12.2-2, P05. Planta asfáltica, cisterna de emulsión con envallado perimetral correcto.

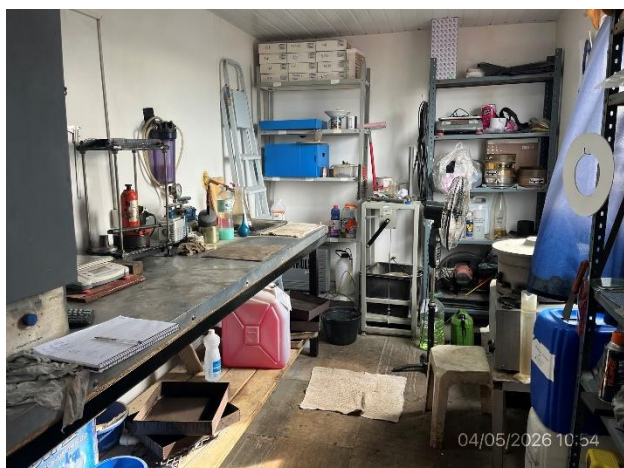
Foto 12.2-3, P05. Planta asfáltica, laboratorio en buenas condiciones de orden y limpieza.

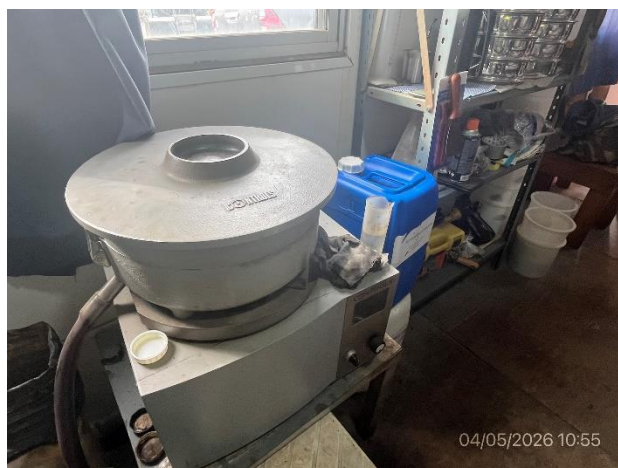
Foto 12.2-4, P05. Laboratorio, sector de extracción de asfalto en buenas condiciones

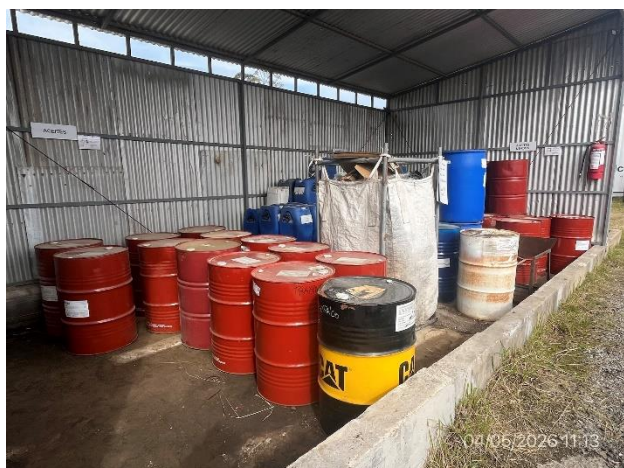
Foto 12.2-5, P05. Depósito de lubricantes envallado y techado y en buenas condiciones de limpieza.

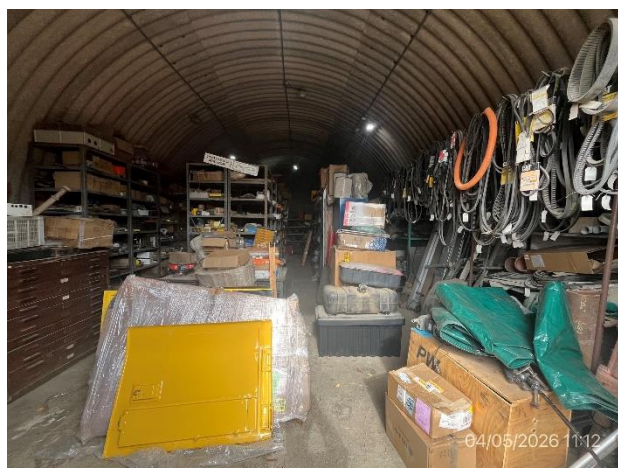
Foto 12.2-6, P05. Obrador, pañol en buenas condiciones de orden y limpieza.

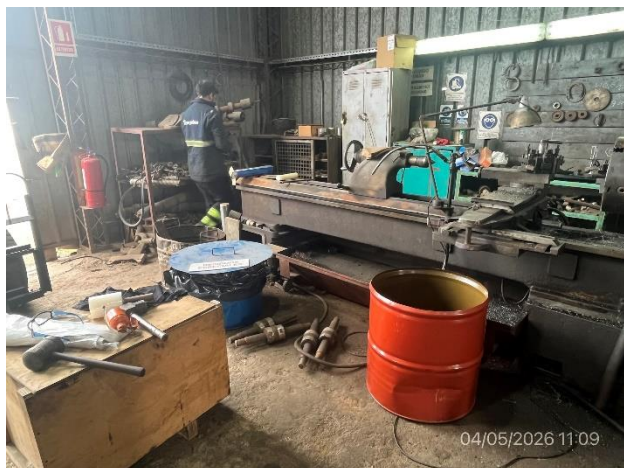
Foto 12.2-7, P05. Obrador, taller mecánico correctamente techado y con pavimento impermeable.

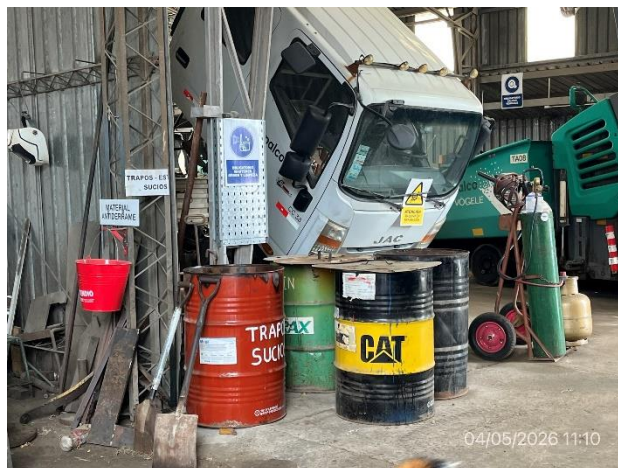
Foto 12.2-8, P05. Obrador, taller mecánico con infraestructura correcta para gestión segregada de residuos por corriente de generación.

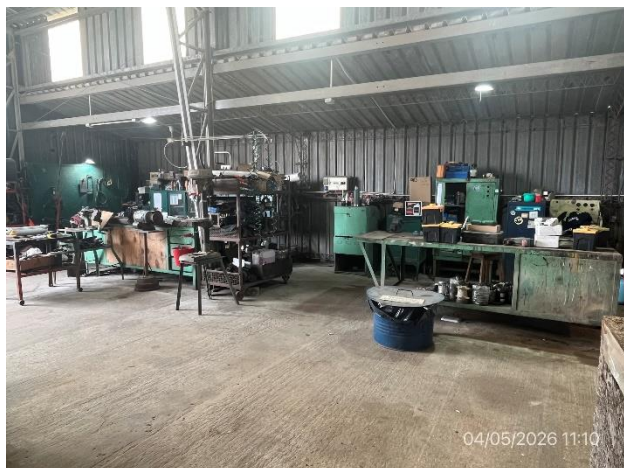
Foto 12.2-9, P05. Obrador, taller mecánico. Sector de tornería en buenas condiciones de orden y limpieza.

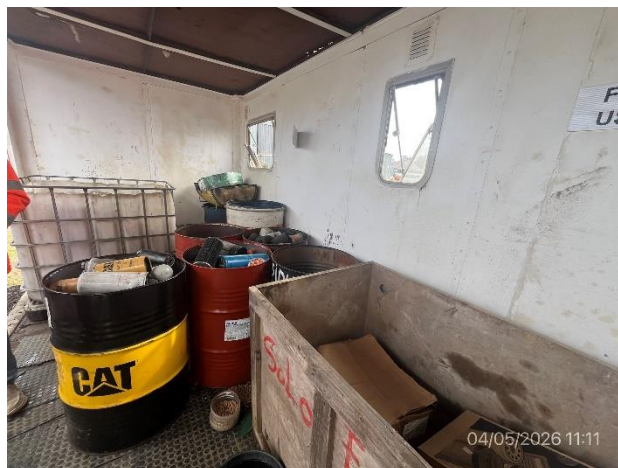
Foto 12.2-10, P05. Obrador, acopio de lubricantes usados y residuos contaminantes en local con techado y envallado correctos.

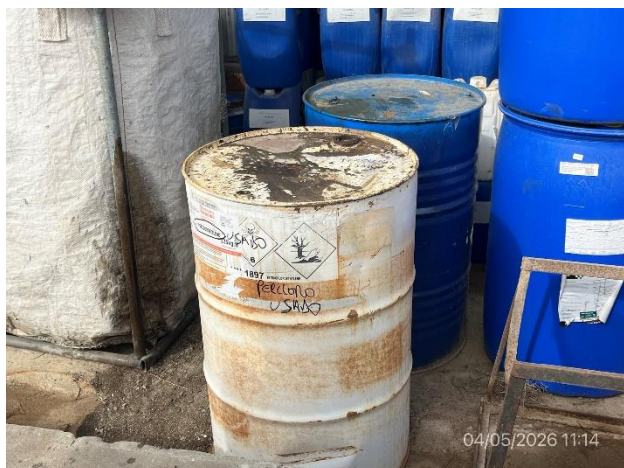
Foto 12.2-11, P05. Obrador, acopio de precloroetileino usado en tanque metálico alojado en sector envallado y techado.

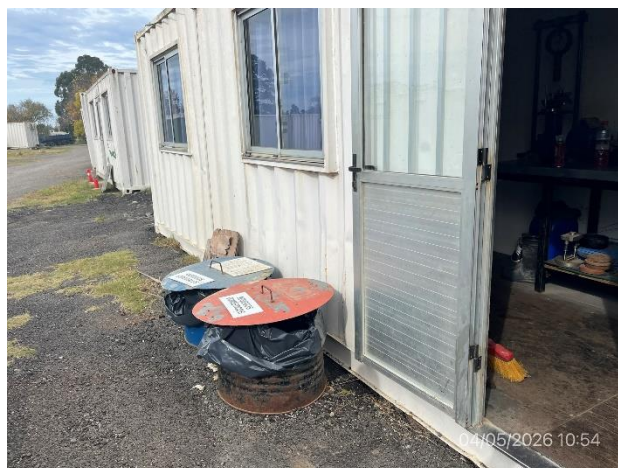
Foto 12.2-12, P05. Obrador, hay estaciones de acopio de residuos con buena redundancia en varios sectores del predio.

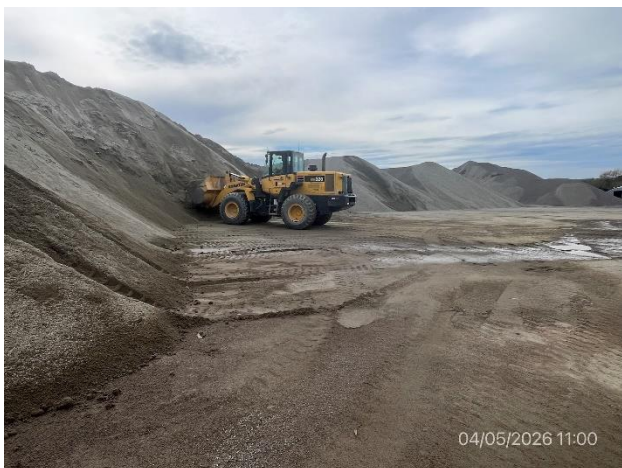
Foto 12.2-13, P05. Obrero, explanada de acopio de áridos.

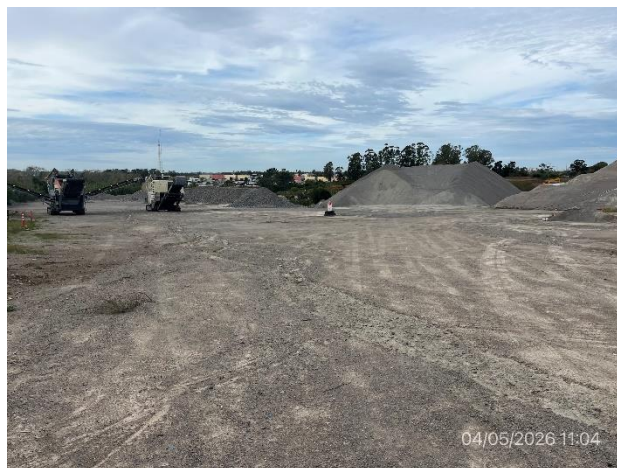
Foto 12.2-14, P05. Obrero, explanada de maniobras.

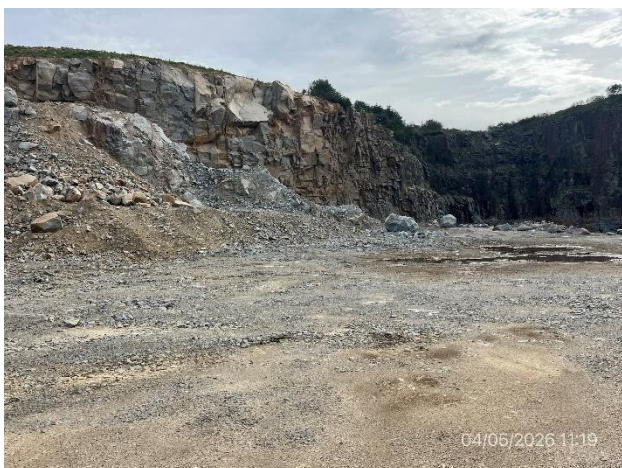
Foto 12.2-15, P05. Cantera de piedra. Padrón rural N°8241 de la 1ª SC de Maldonado, localidad de Cerro Pelado.

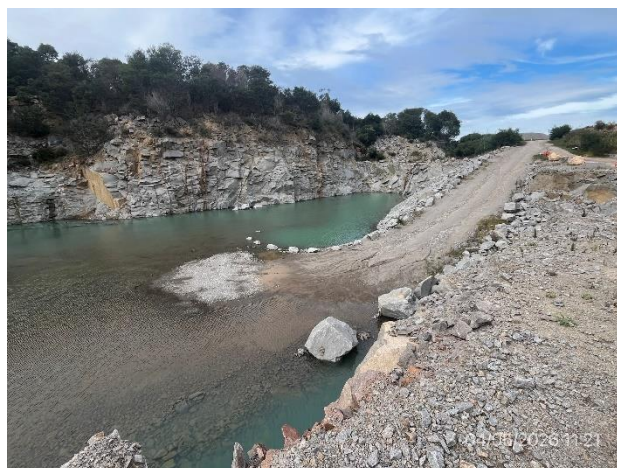
Foto 12.2-16, P05. Cantera de piedra, se formó tajamar natural con agua de libre disponibilidad.

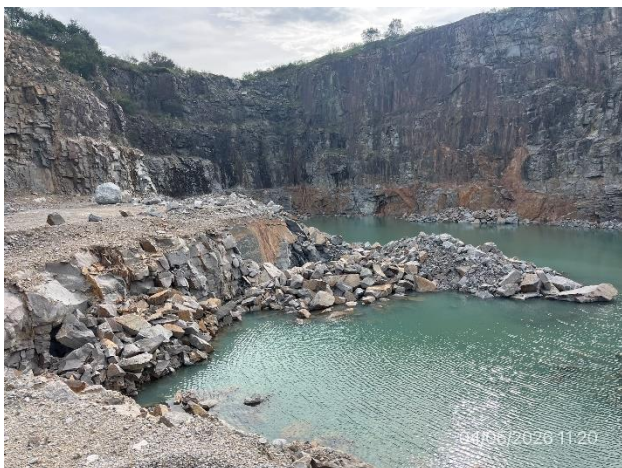
En el mismo padrón se encuentra la cantera de piedra. Al momento de la auditoría no había en ejecución tareas extractivas ni tareas de trituración. La empresa declaró que cuenta con acopios triturados suficientes, y que por el momento no se requerirán nuevas tareas de cantera.

Foto 12.2-17, P05. Cantera de piedra, no hay actividades extractivas en curso ni equipamiento de producción instalado.
