# INFORME DE AUDITORIA AMBIENTAL DE CIERRE

CREMAF Ruta 9 – Modificación de contrato  
09/07/2025, Ítem III.

*Doble Vía de Ruta 9, tramo Pan de Azúcar -  
Rocha. Alcance puentes.*

04/05/2026

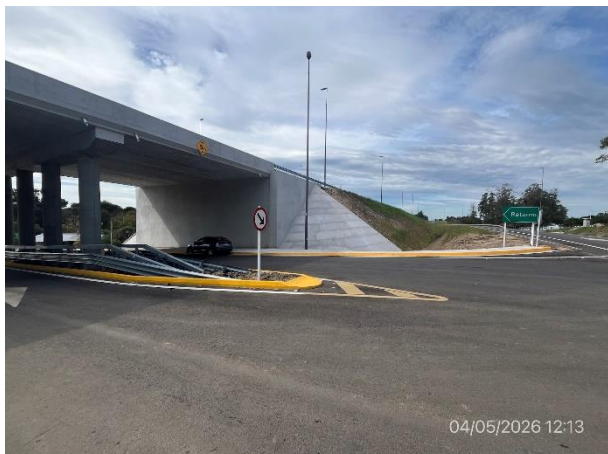
Foto 12.1-1, P01. Puente en doble vía terminado, Abra de Perdomo. Ruta 9 progresiva 130K200.

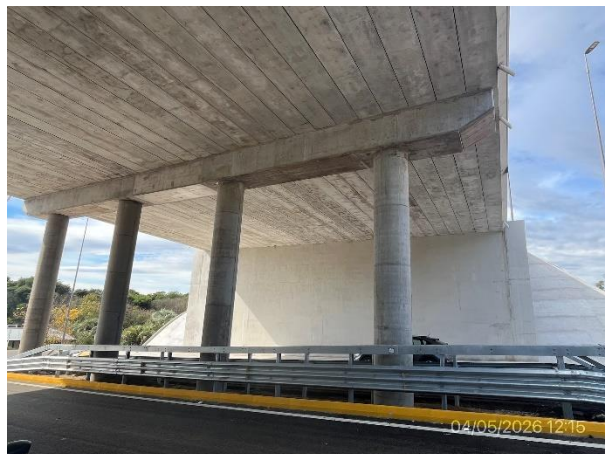
Foto 12.1-2, P01. Estructuras de puentes en doble vía terminadas.

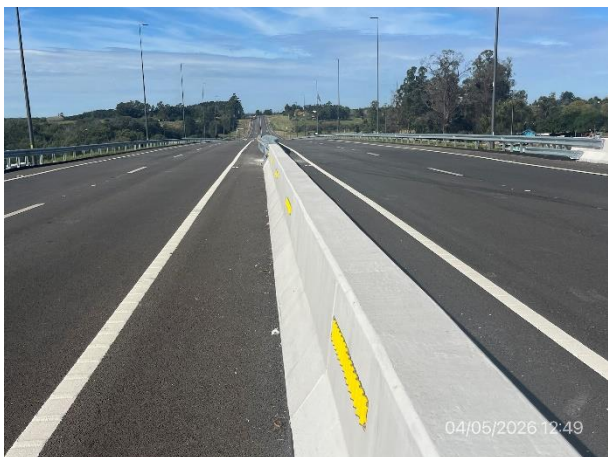
Foto 12.1-3, P01. Carpeta de rodadura, señales y barreras New Jersey terminadas.

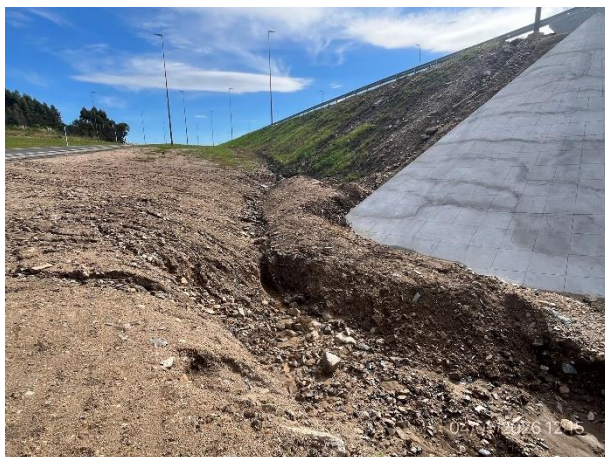
Foto 12.1-4, P01. Cunetas con erosiones atribuibles a escorrentía pluvial.

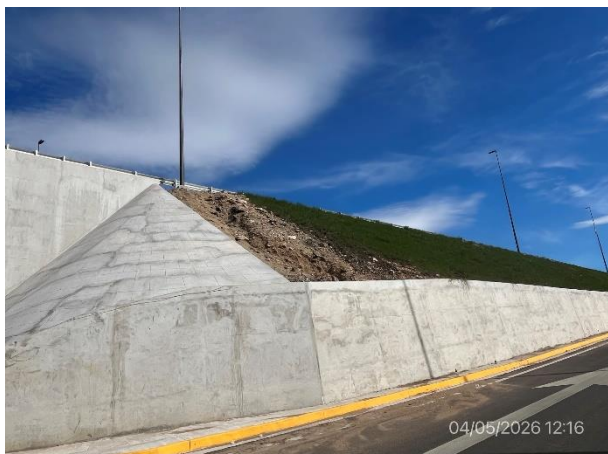
Foto 12.1-5, P01. Revestimientos de ¼ de cono con erosiones atribuibles a escorrentía pluvial, senda (+)

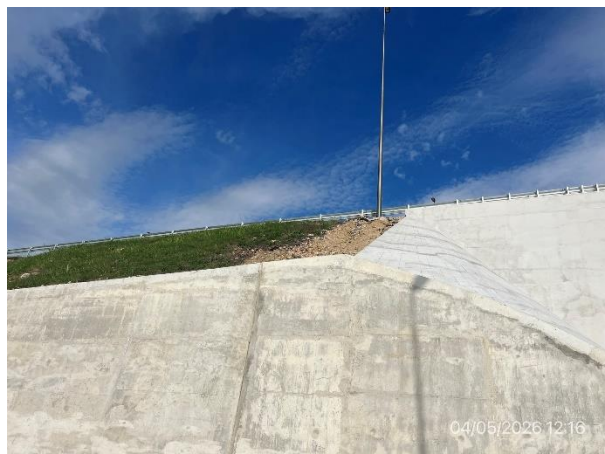
Foto 12.1-6, P01. P01. Revestimientos de ¼ de cono con erosiones atribuibles a escorrentía pluvial, senda (-).

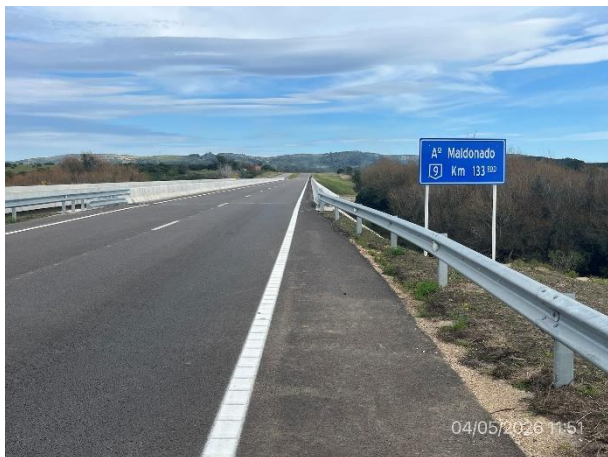
Foto 12.2-1, P02. Puente en senda a (-) abierto al tránsito sobre A° Maldonado. Ruta 9 progresiva 133K700.

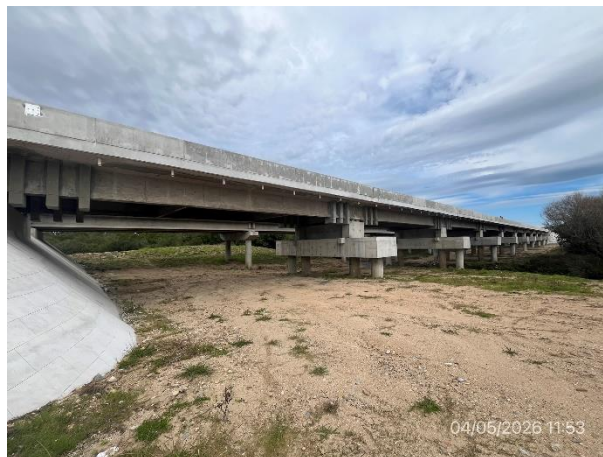
Foto 12.2-2, P02. Estructuras terminadas. Se desmontó el campamento provisorio. Planicie de inundación despejada.

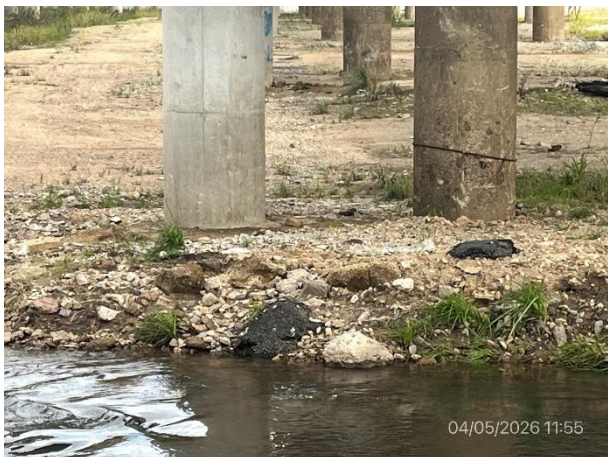
Foto 12.2-3, P02. Hay restos de mezcla asfáltica en la planicie de inundación del curso.

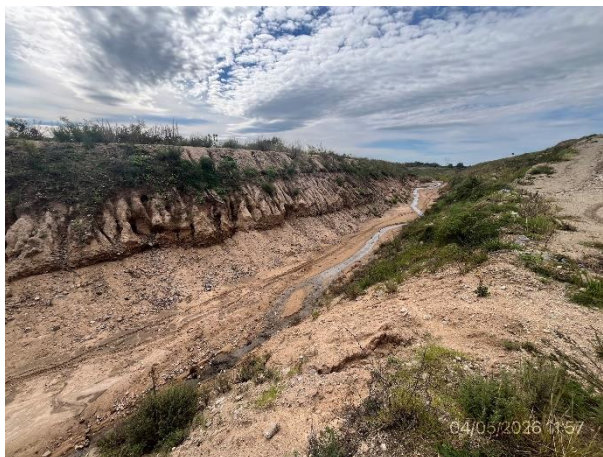
Foto 12.2-4, P02. Hay importantes erosiones imputables a la obra vial de la senda a (-), atribuibles al escurrimiento pluvial sobre suelo sin cobertura vegetal.

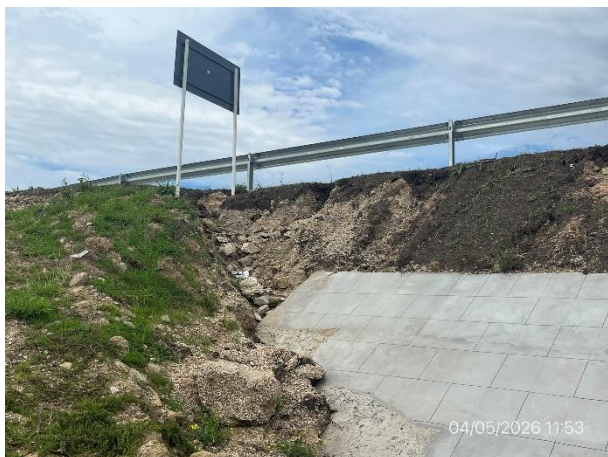
Foto 12.2-5, P02. Zona de talud en ¼ de cono este con erosiones atribuibles a escorrenría pluvial.

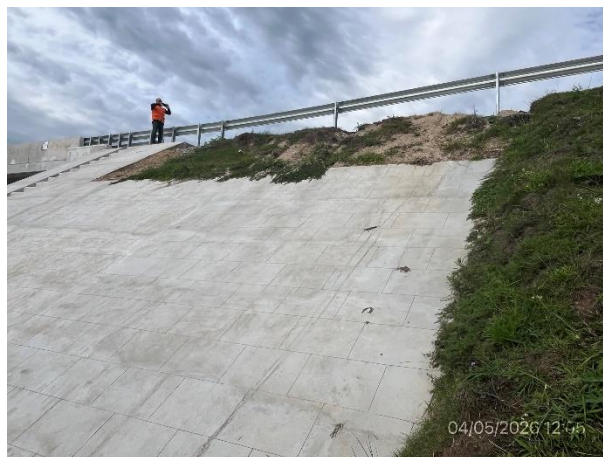
Foto 12.2-6, P02. Zona de talud en ¼ de cono oeste con erosiones atribuibles a escorrenría pluvial.

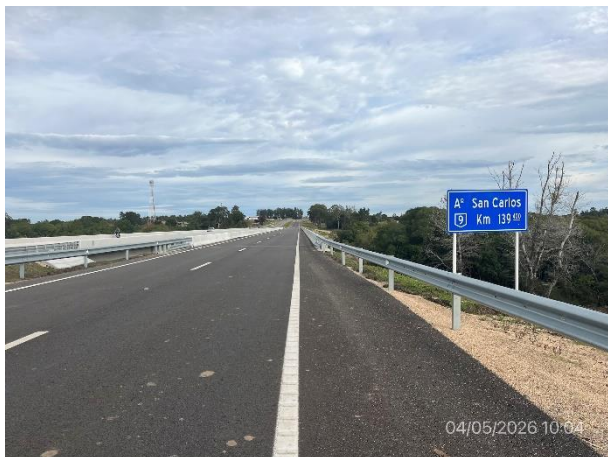
Foto 12.3-1, P03. Puente en senda a (-) abierto al tránsito sobre A° San Carlos. Ruta 9 progresiva 139K300.

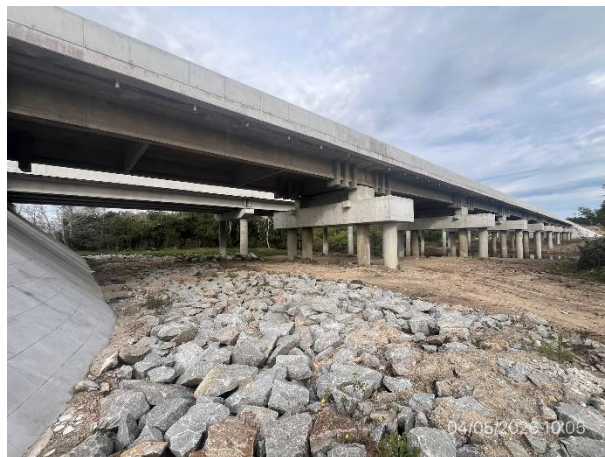
Foto 12.3-2, P03. Estructuras terminadas. Se desmontó el campamento provisorio. Planicie de inundación despejada y enrocado de protección colocado.

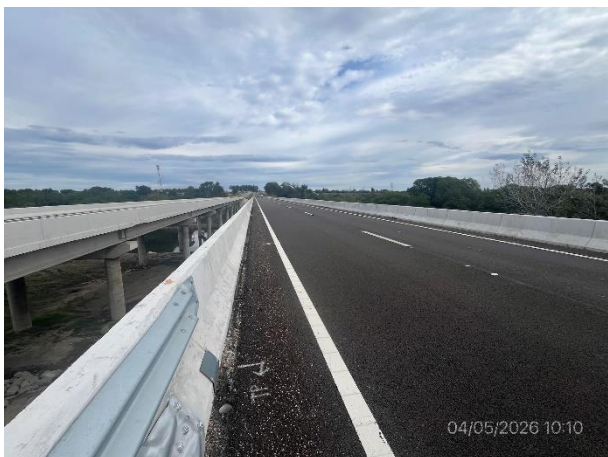
Foto 12.3-3, P03. Carpeta de rodadura, señales y barreras New Jersey terminadas.

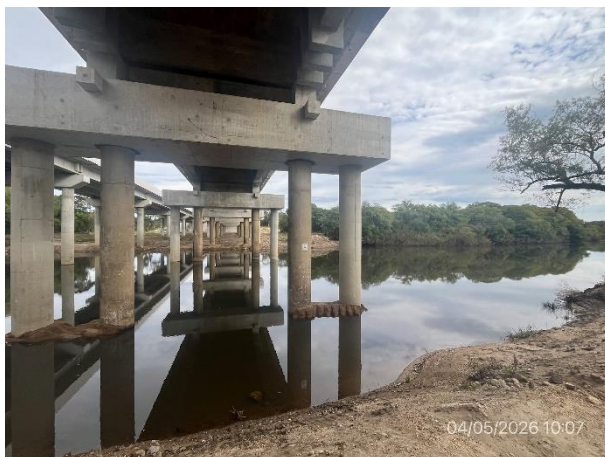
Foto 12.3-4, P03. Curso de agua limpio, libre de ROCs.

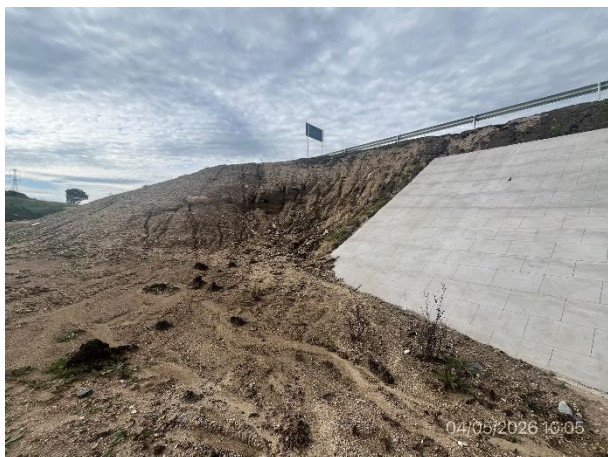
Foto 12.3-5, P03. Zona de talud en ¼ de cono este con erosiones atribuibles a escorrenfía pluvial.

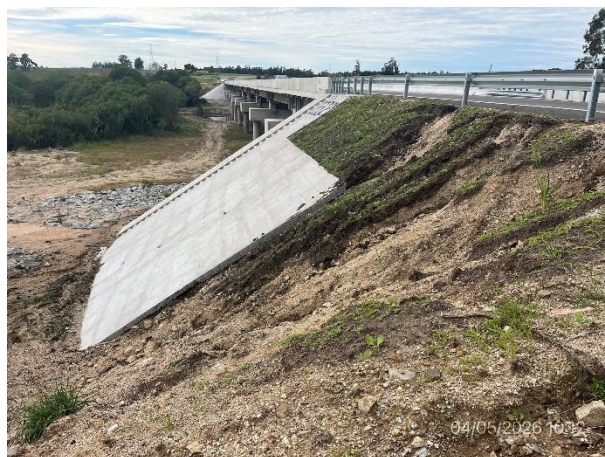
Foto 12.3-6, P03. Zona de talud en ¼ de cono oeste con erosiones atribuibles a escorrenfía pluvial.

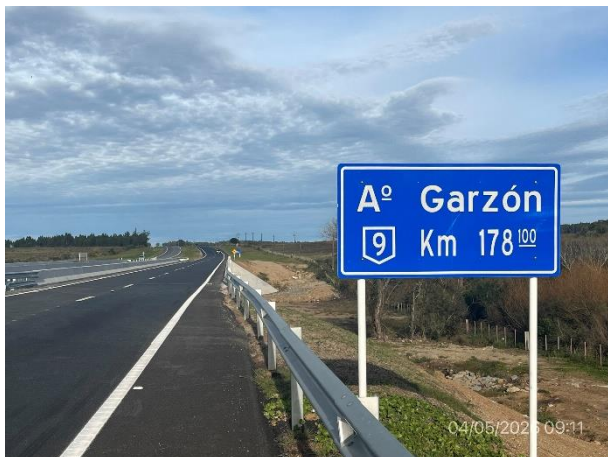
Foto 12.4-1, P04. Puentes en senda a (-) sobre A° Garzón. Ruta 9 progresiva 178K080.

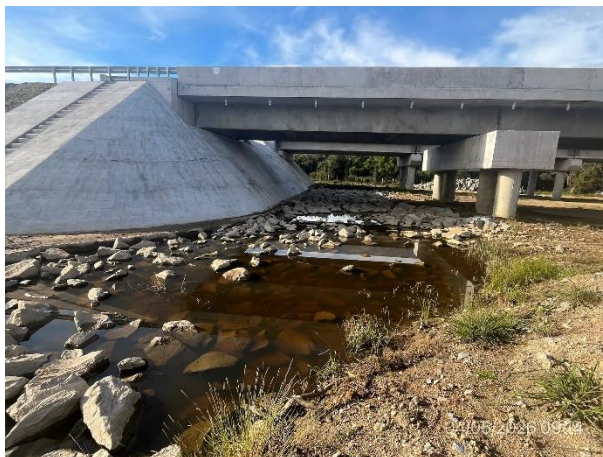
Foto 12.4-2, P04. Estructuras terminadas. El enrocado de protección no fue completado.

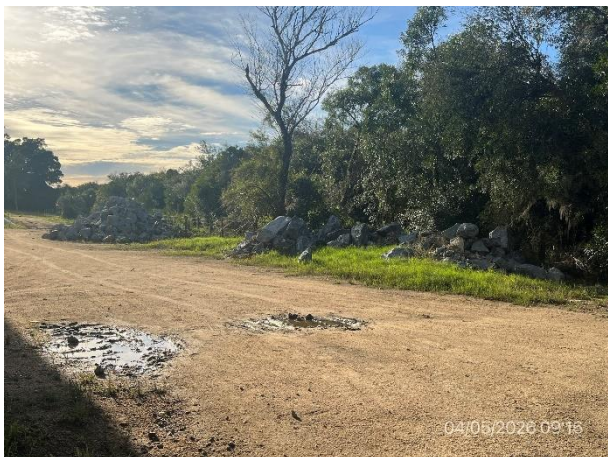
Foto 12.4-3, P04. Hay acopios de piedra bruta en la planicie de inundación, presumiblemente con destino al enrocado de protección.

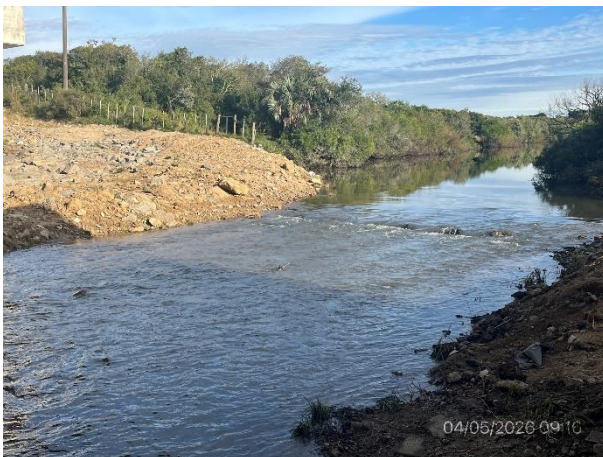
Foto 12.4-4, P04. Hay un terraplén granular permanente en torno al ¼ de cono oeste que invadió y modificó el curso de agua.

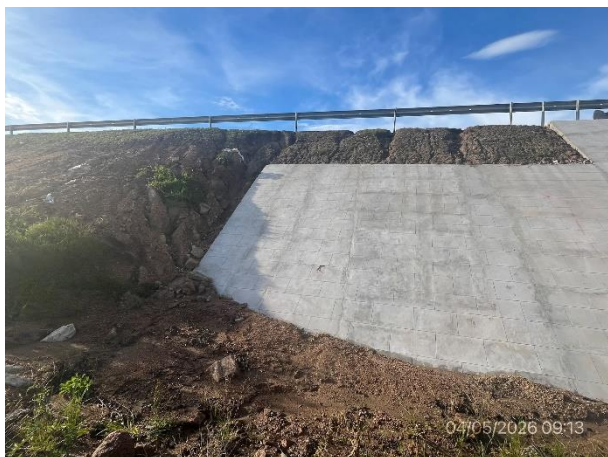
Foto 12.4-5, P04. Zona de talud en ¼ de cono este con erosiones atribuibles a escorrentía pluvial.

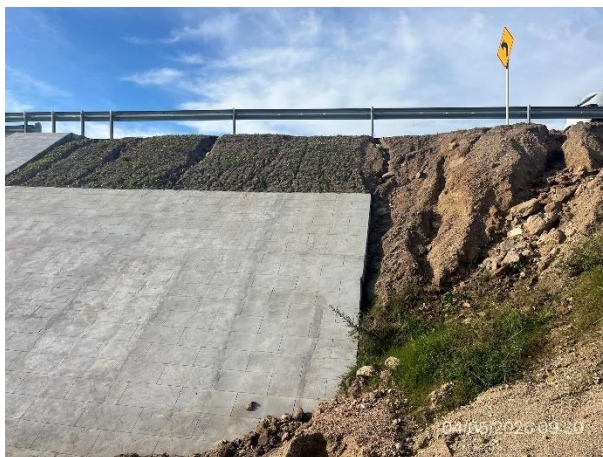
Foto 12.4-6, P04. Zona de talud en ¼ de cono oeste con erosiones atribuibles a escorrentía pluvial.

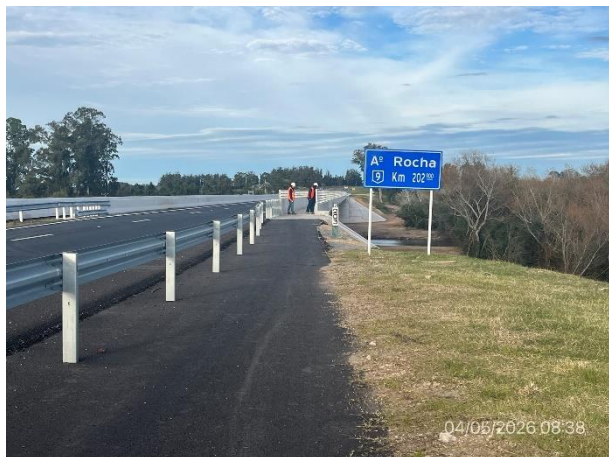
Foto 12.5-1, P05. Puente terminado en senda a (-) sobre A° Rocha. Ruta 9 progresiva 202K800.

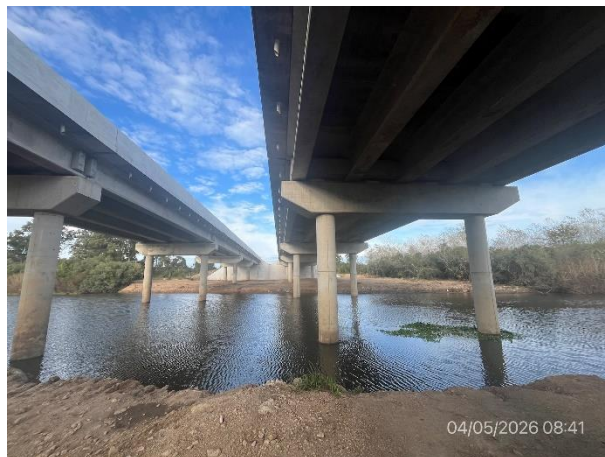
Foto 12.5-2, P05. Estructura de puente terminada. Curso de agua limpio.

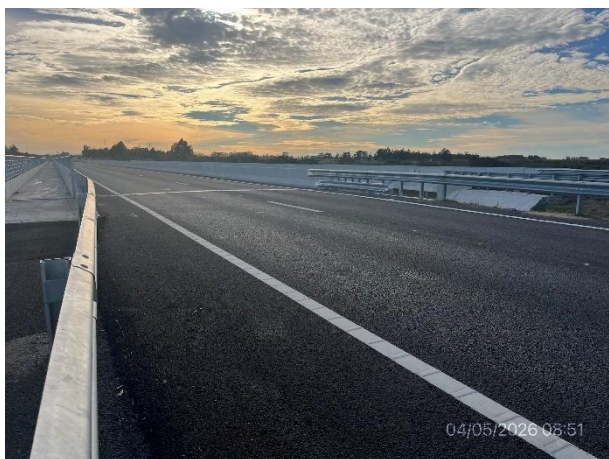
Foto 12.5-3, P05. Carpeta de rodadura, señales y barreras New Jersey terminadas.

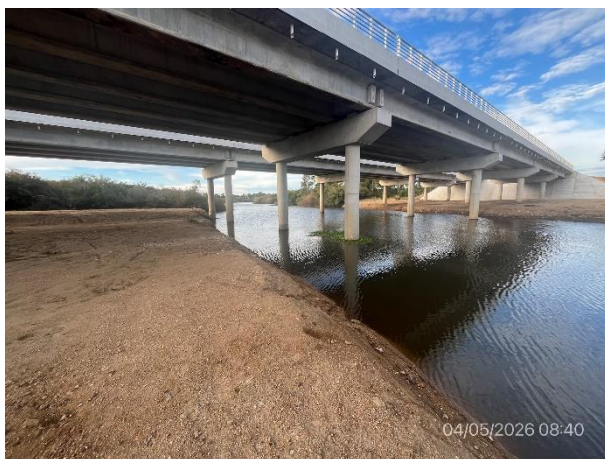
Foto 12.5-4, P05. Se desmontó el campamento móvil. Planicie de inundación despejada, libre de ROCs

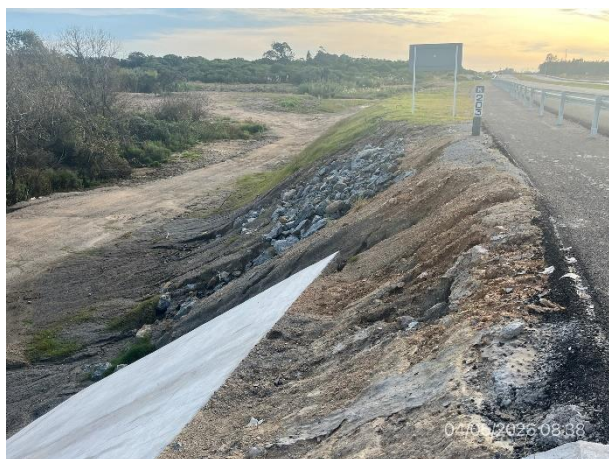
Foto 12.5-5, P05. Zona de talud en ¼ de cono este con erosiones atribuibles a escorrentía pluvial.

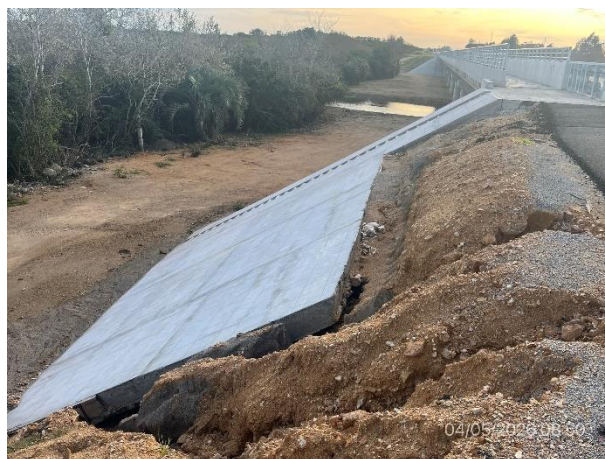
Foto 12.5-6, P05. Zona de talud en ¼ de cono oeste con erosiones atribuibles a escorrentía pluvial.

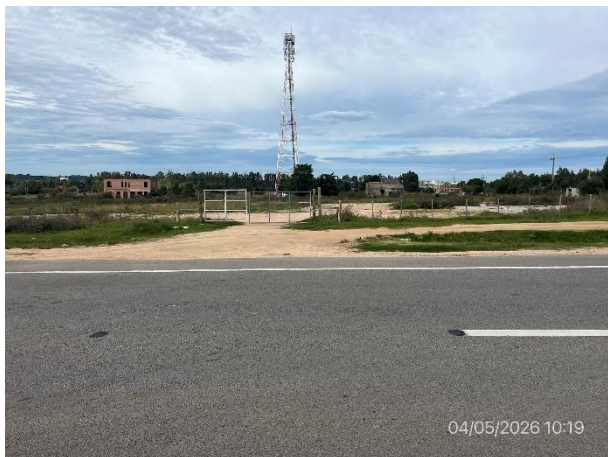
Foto 12.6-1, P06. Obrador principal de SACEEM. Padrón urbano N° 9280 de San Carlos. Ruta 9 progresiva 139K000 a (+).

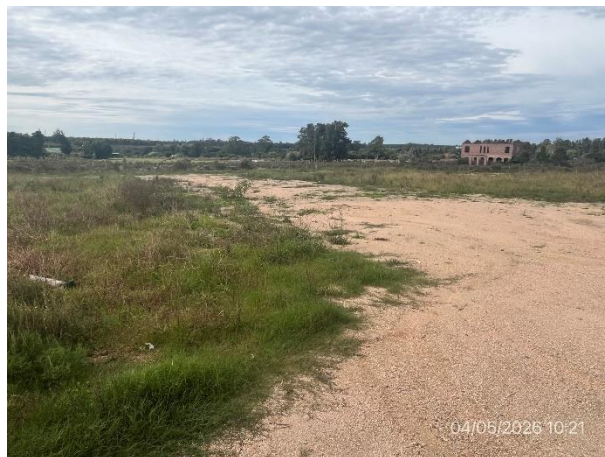
Foto 12.6-2, P06. Mejoras a conservar, caminería interna compactada.

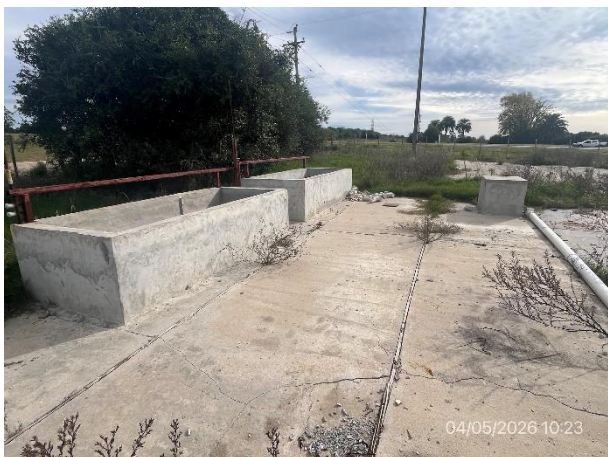
Foto 12.6-3, P06. Mejoras a conservar, pavimento y piletas en hormigón.

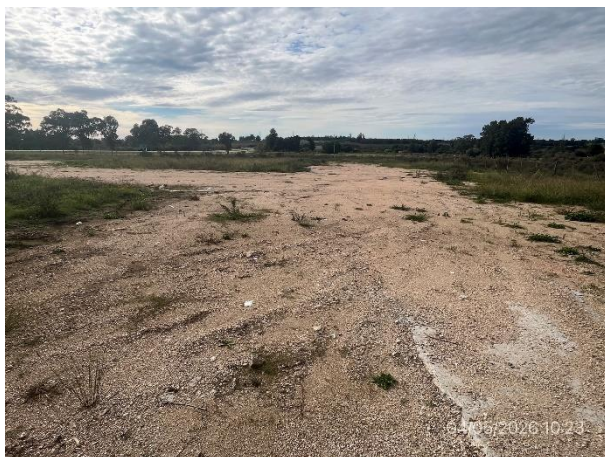
Foto 12.6-4, P06. Mejoras a conservar, plataforma granular compactada.

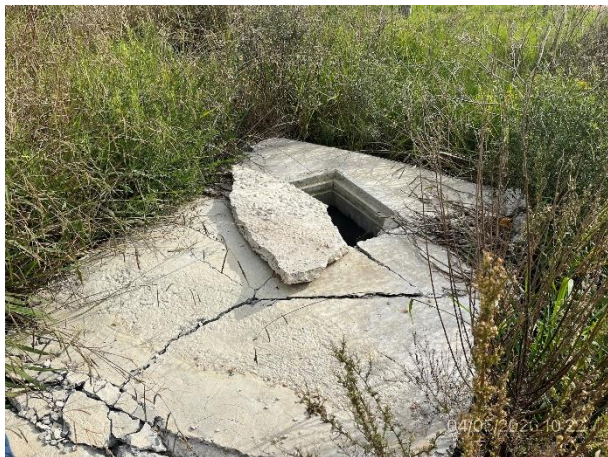
Foto 12.6-5, P06. Está pendiente de ser retirado y rellenado el depósito de aguas servidas.
