# INFORME DE AUDITORIA AMBIENTAL

C/144 – Ampliación de Contrato 25/11/2025.

*“Rehabilitación de la Ruta 80, en el tramo Ruta 8 (71K700) y Ruta 108 (localidad de Migueles).”*

Seguimiento

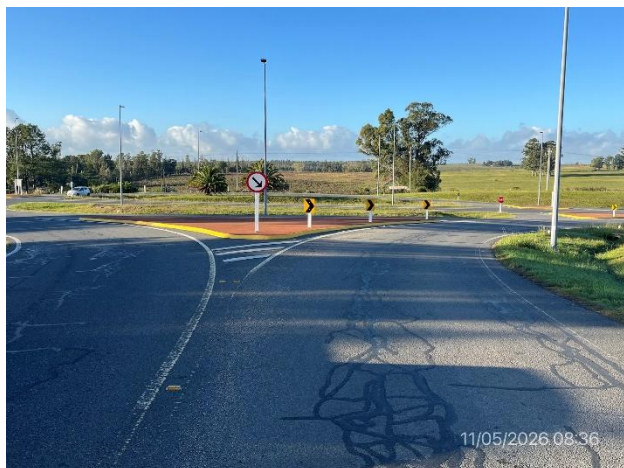
Foto 12.1-1, P01. Inicio de obra, empalme de Ruta 80 con Ruta 8.

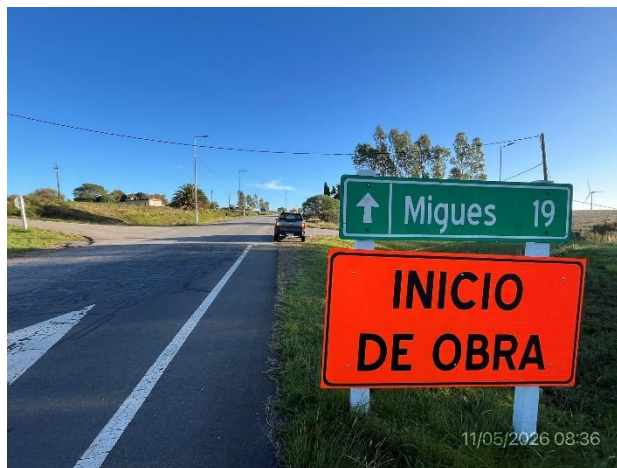
Foto 12.1-2, P01. Inicio de obra, Ruta 80 progresiva 71K350.

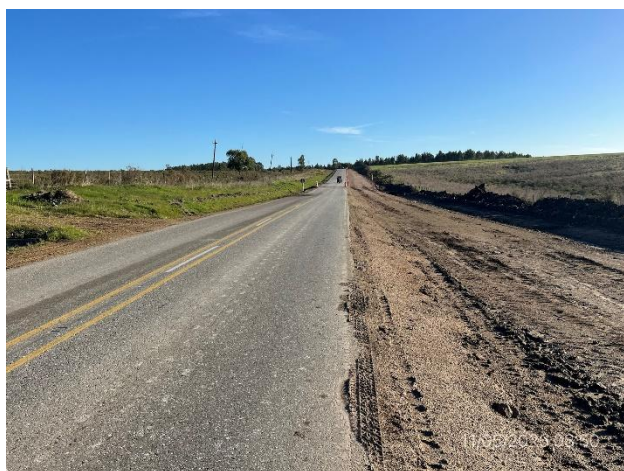
Foto 12.1-3, Ruta 80. Tramo con ensanche de plataforma en subrasante ejecutado en senda a (+).

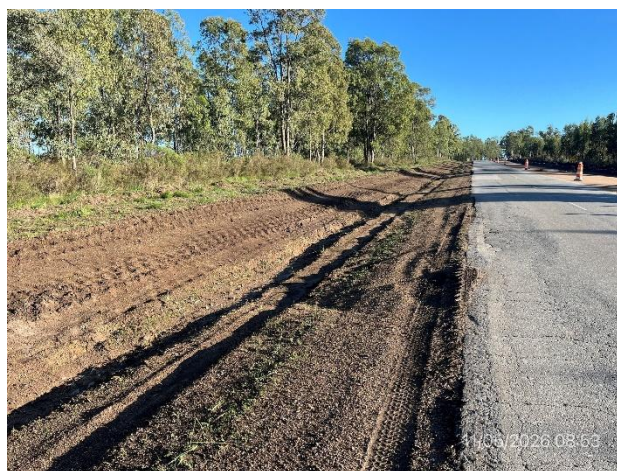
Foto 12.1-4, Ruta 80. Tramo con ensanche de plataforma en subrasante ejecutado en senda a (-).

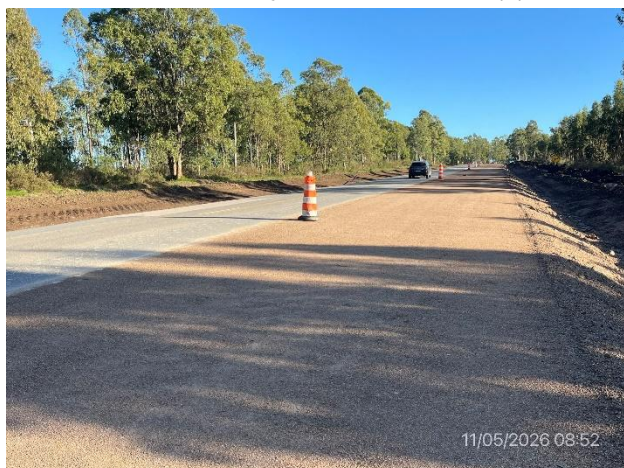
Foto 12.1-5, Ruta 80. Tramo con subbase granular ejecutada en senda a (+).

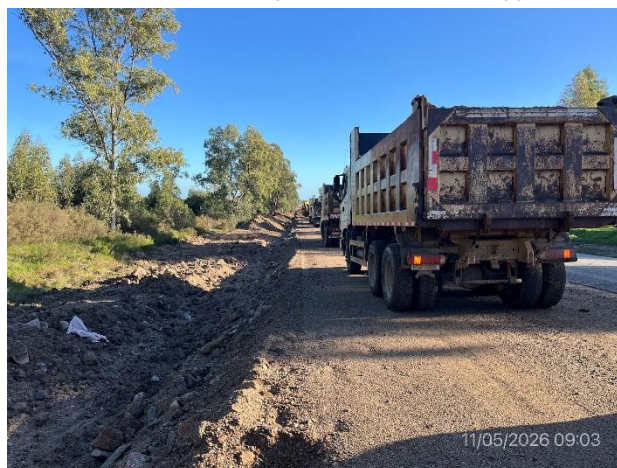
En P04 estaban en ejecución las obras viales de recargo de subbase granular y nivelación de subrasante, con un tren de maquinaria en operación. En ese punto, se considera que las tareas se estaban ejecutando de forma acorde al PGA. Se comprobó que la faja pública en el frente de obra estaba correctamente acondicionada, y que las cunetas estaban siendo acondicionadas de modo de tener pendientes suaves.

Foto 12.1-6, P04. Frente de obra, Ruta 80 progresiva 74K000. Recargo granular en ejecución.

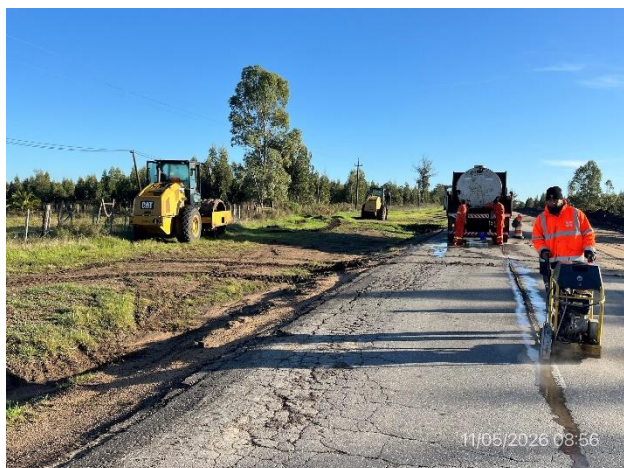
Foto 12.1-7, P04. Frente de obra, corte de calzada para bacheo en ejecución.

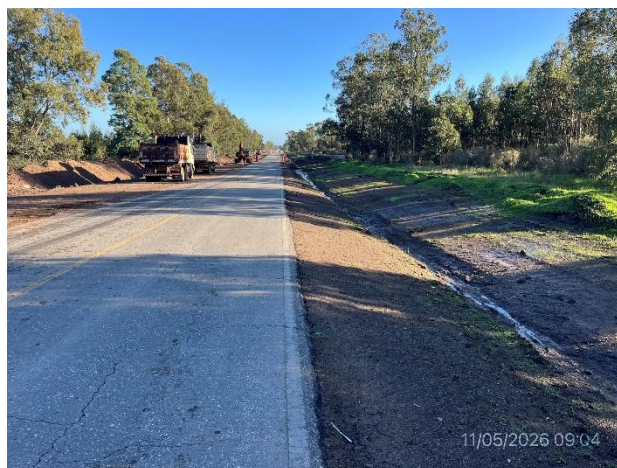
Foto 12.1-8, P04. Frente de obra, drenaje en faja pública correctamente ejecutado, con pendientes suaves.

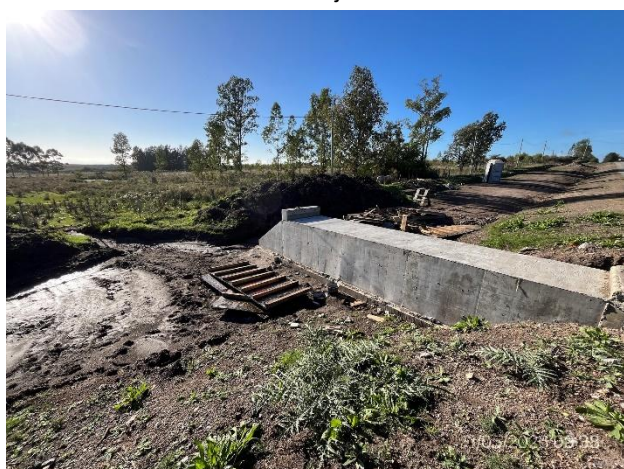
Foto 12.1-9, P05. Alcantarilla en construcción. Ruta 80 progresiva 77K600

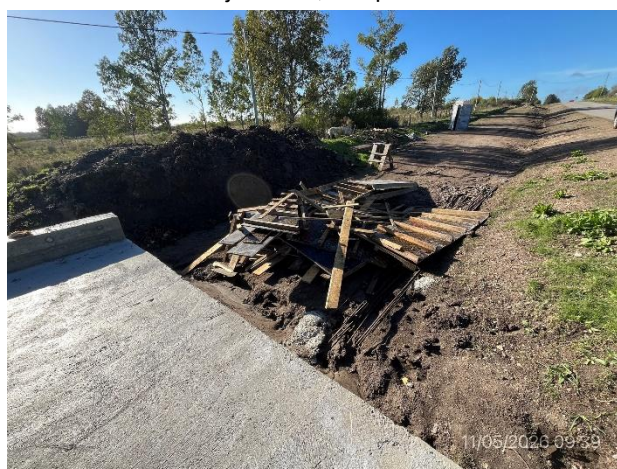
En P05 había una alcantarilla en construcción, pero que, al momento de la auditoría ambiental no contaba con personal trabajando. En ese frente de obras se comprobó que había elementos de obra tales como encofrados, armaduras y otros insumos apoyados en el suelo en la planicie inundable.

| Ref. | Descripción | Requisito |
|---|---|---|
| 04 | En la alcantarilla P05 sin actividad – Ruta 80 progresiva 77K600 hay insumos de obra alojados en zona inundable. | Art. 6.2 del MAV 2015. |
| Tipo de NC: 2 | | Código del hallazgo:<br>RS-4 |

Foto 12.1-10, P05. Hay insumos de obra en zona inundable.

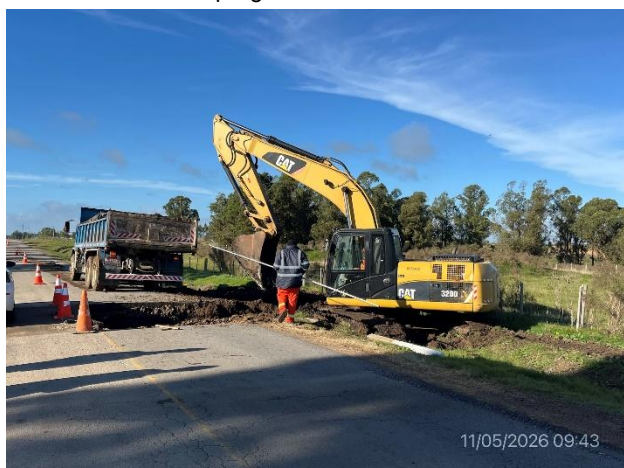
Foto 12.1-11, P06. Alcantarilla en construcción. Ruta 80 progresiva 78K200.

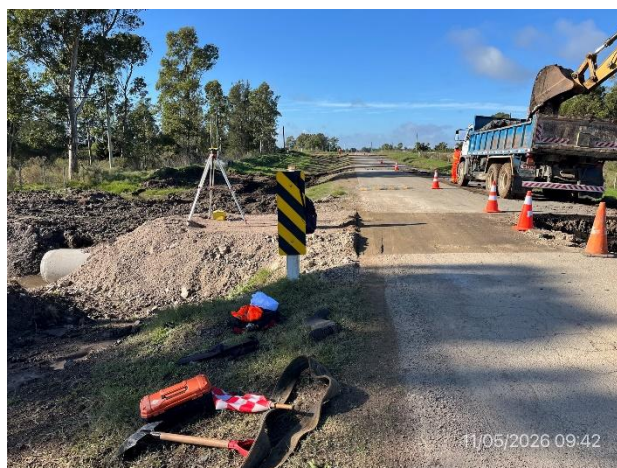
Por su parte en P06 había una segunda alcantarilla en construcción. En ese frente de obras, la empresa no contaba con un campamento provisorio de modo tal que estaban ausentes los servicios de bienestar para los operarios y la infraestructura para el acopio temporal de residuos. Tampoco estaban presentes los elementos previstos en el PGA para la atención temprana de eventuales contingencias ambientales. Se retoman estos comentarios en el apartado 7.2.

| Ref. | Descripción | Requisito |
|---|---|---|
| 02 | En la alcantarilla en construcción P06 - Ruta 80 progresiva 78K200, las tareas se ejecutan sin haber montado infraestructuras acordes a un campamento móvil. De tal modo, faltan los servicios de bienestar para los operarios y la infraestructura para el acopio de residuos. | Art. 8 del Dec 125/014.<br>Art. 6.2 del MAV 2015 |
| Tipo de NC: 1 | | Código del hallazgo:<br>PF – 6. |

Foto 12.1-12, P06. No se instaló un campamento provisorio ni los servicios de bienestar para los operarios.

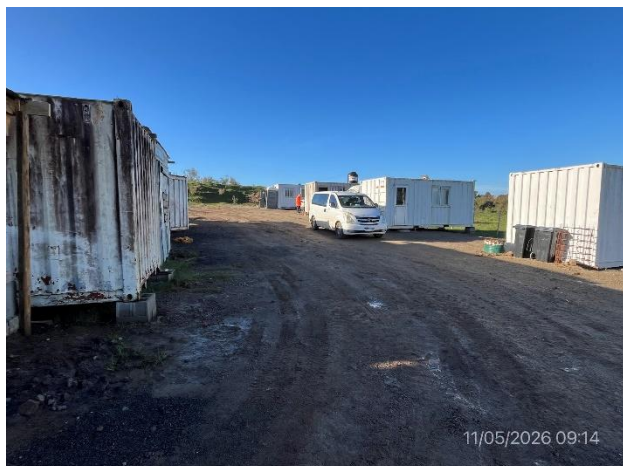
Foto 12.2-1, P03. Obrador y cantera granular. Padrón rural N° 11590, 8ª SC de Canelones.

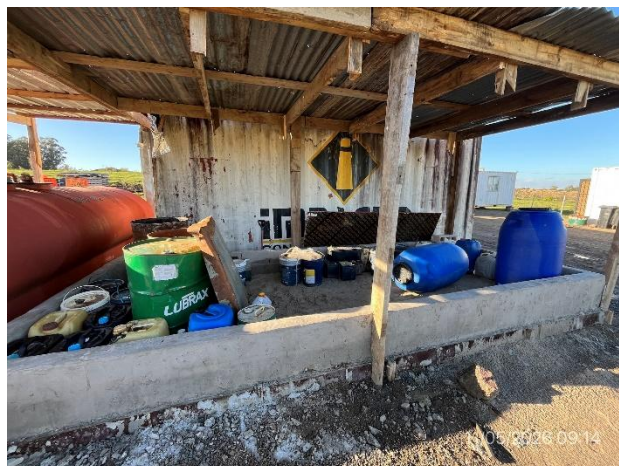
Foto 12.2-2, P03. Obrador, recinto techado y envallado para el acopio de tarrinas de lubricantes.

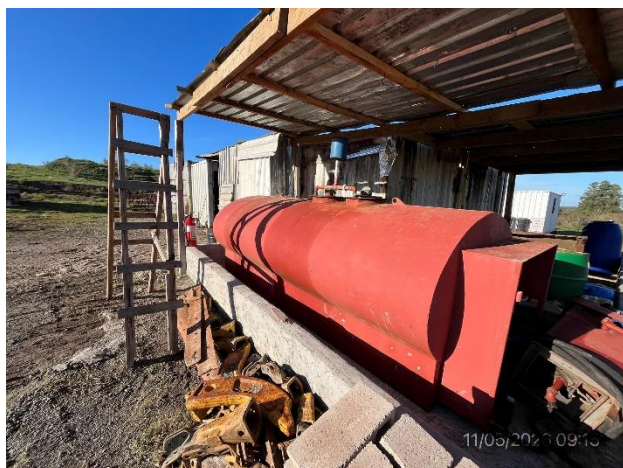
Foto 12.2-3, P03. Obrador, recinto techado y envallado para alojar el tanque de combustible.

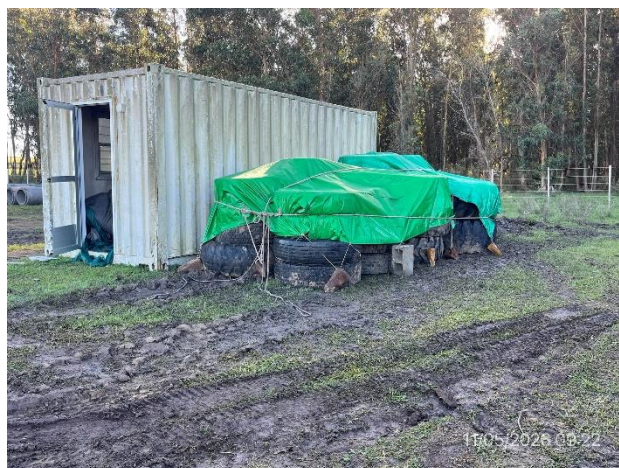
Foto 12.2-4, P03. Obrador, el sector de acopio de neumáticos, correctamente tapado

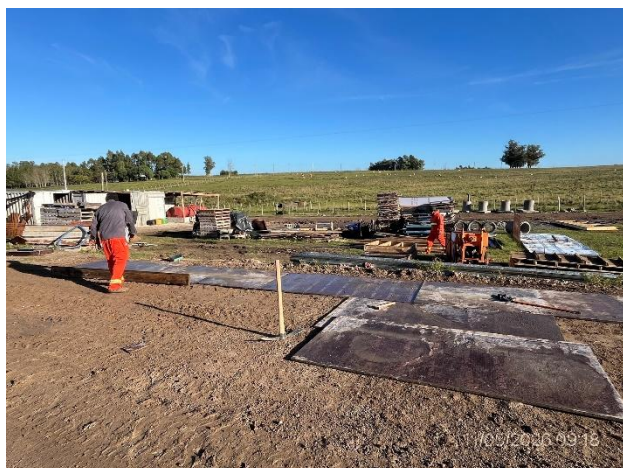
| Ref. | Descripción | Requisito |
|---|---|---|
| 03 | En el predio del obrador y la cantera, faltan elementos de contención de eventuales derrames en motobombas y generadores. Asimismo, la infraestructura para acopio temporal de residuos es escasa en general y ausente en la planta de prefabricación de hormigón. | Art. 6.2 del MAV 2015 |
| Tipo de NC: 2 | | Código del hallazgo:<br>PEL–6, RS–6 |

Foto 12.2-5, P03. Obrador, se está montando explanada para prefabricación. No hay infraestructura suficiente para el acopio de residuos.

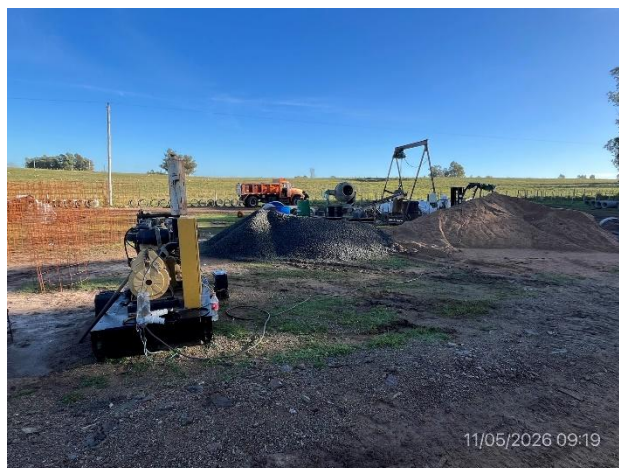
En ese predio, en general se comprobó que no hay infraestructura suficiente para el acopio de residuos segregados por corriente de generación, en particular la zona de fabricación de caños de hormigón. También se comprobó el uso de generadores eléctricos y motobombas en la zona del obrador y en la zona de cantera, sin bandejas u otro tipo de elementos capaces de contener eventuales derrames. Se retoma este comentario en el apartado 7.2.

Foto 12.2-6, P03. Obrador, planta de fabricación de caños de hormigón. No hay infraestructura suficiente para el acopio de residuos.

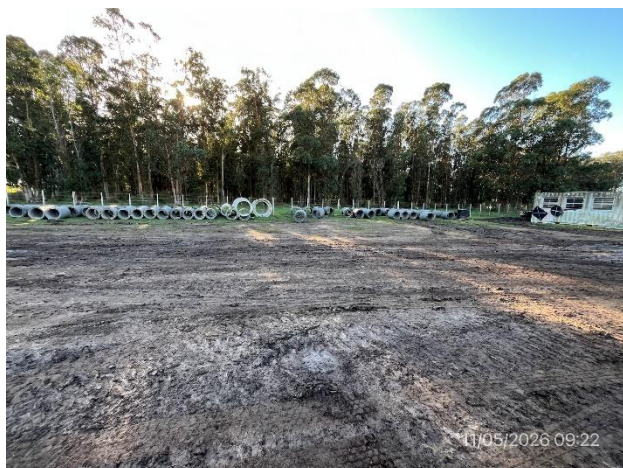
Foto 12.2-7, P03. Obrador, explanada de acopio de caños de hormigón.

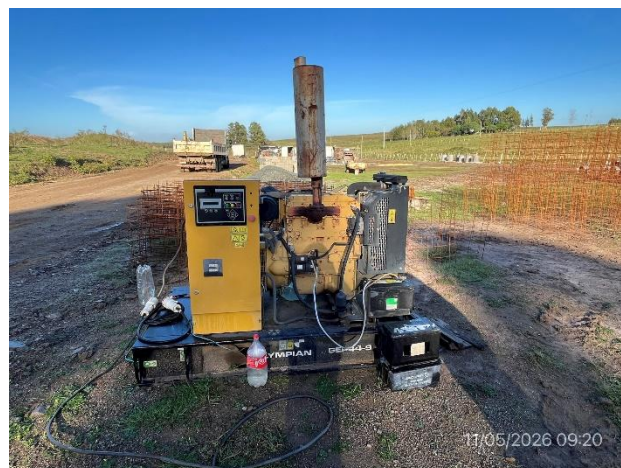
Foto 12.2-8, P03. Obrador, generador eléctrico. No cuenta con bandeja estanca para contención de eventuales derrames.

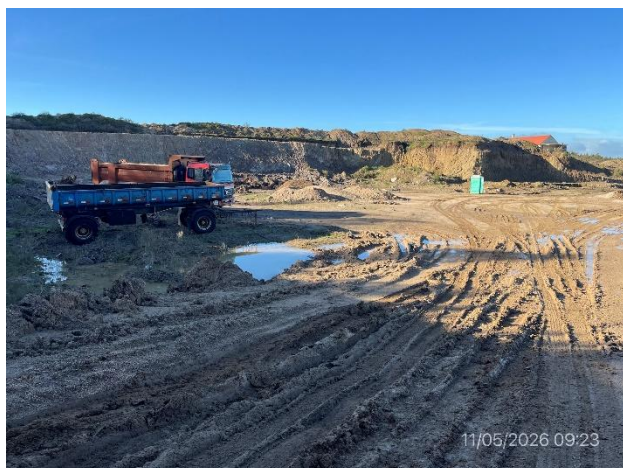
Foto 12.2-9, P03. Cantera granular, explanada de maniobras.

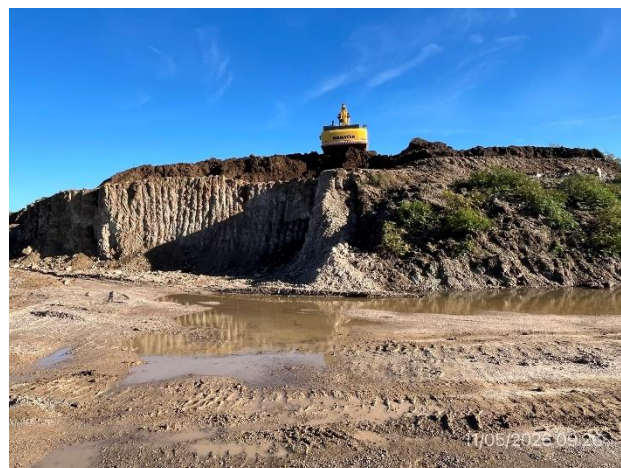
Foto 12.2-10, P03. Cantera granular, frente de explotación.

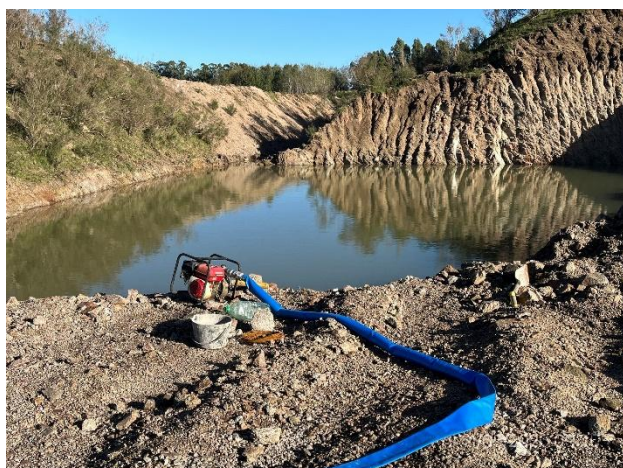
Foto 12.2-11, P03. Cantera granular, se formó tajamar natural. Motobomba en operación sin elementos de contención de eventuales derrames.
