# INFORME DE AUDITORIA AMBIENTAL

*“Rehabilitación y Mantenimiento por Niveles de  
Servicio en Rutas 2, 12 y 23”*

**Empresa constructora:** José Cujó S.A.

**Fecha auditoria:** 22/05/2026

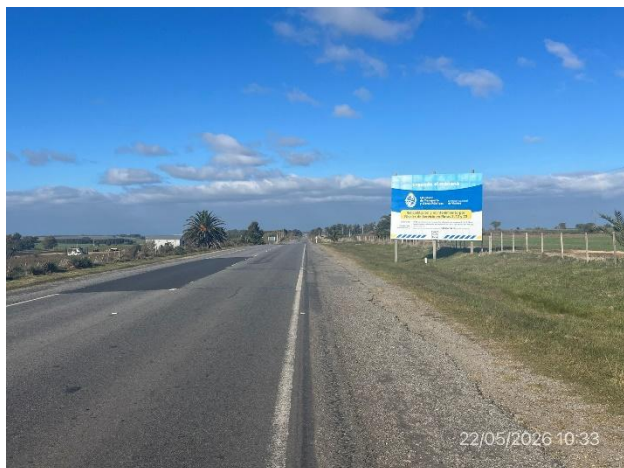
Foto 12.1-1, P03. Fin de obras en Ruta 2, progresiva 182K400, acceso sur a Florencio Sánchez.

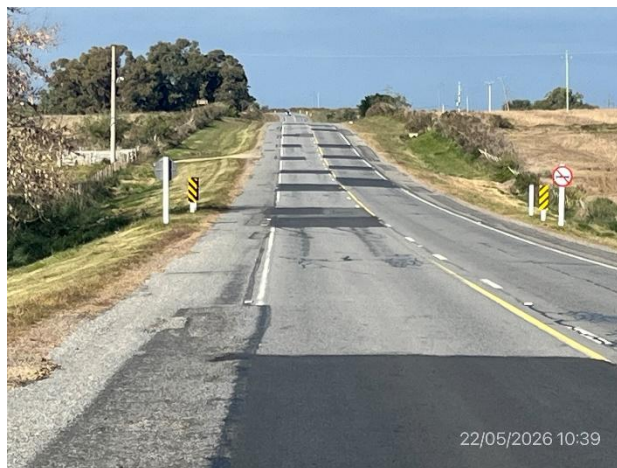
Foto 12.1-2, Ruta 2. Obras de bacheo ejecutadas, sendas a (+) y a (-). Faja pública en buenas condiciones.

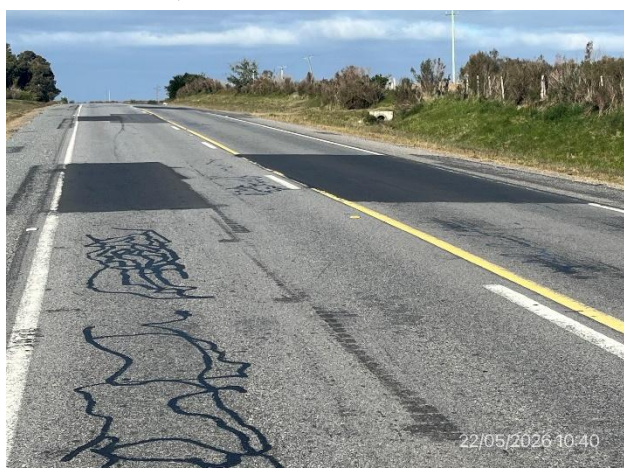
Foto 12.1-3, Ruta 2. Sellados de fisuras ejecutados.

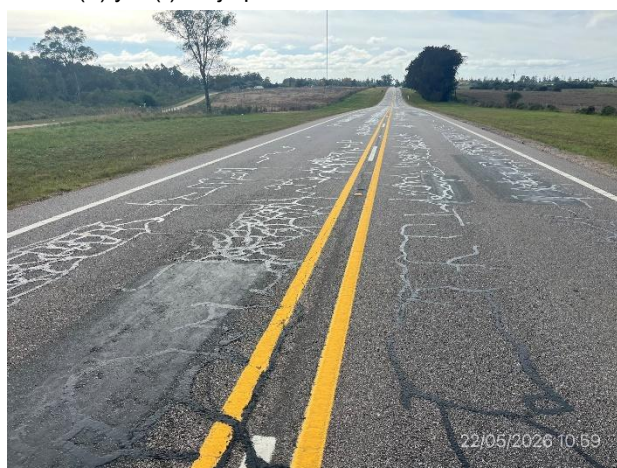
Foto 12.1-4, Ruta 12. Sellados de fisuras en calzada ejecutados.

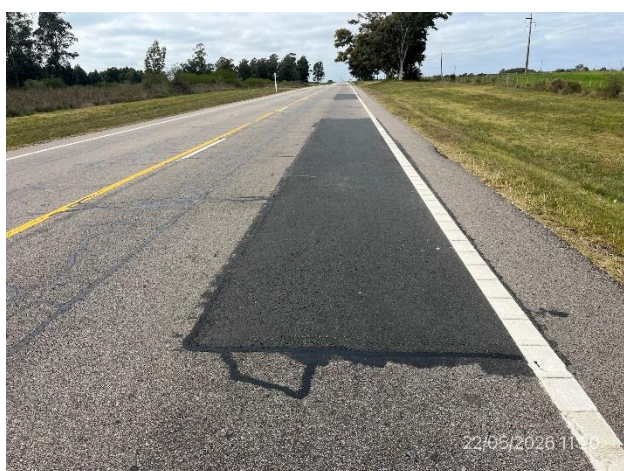
Foto 12.1-5, Ruta 12. Bacheo en mezcla asfáltica en calzada ejecutados.

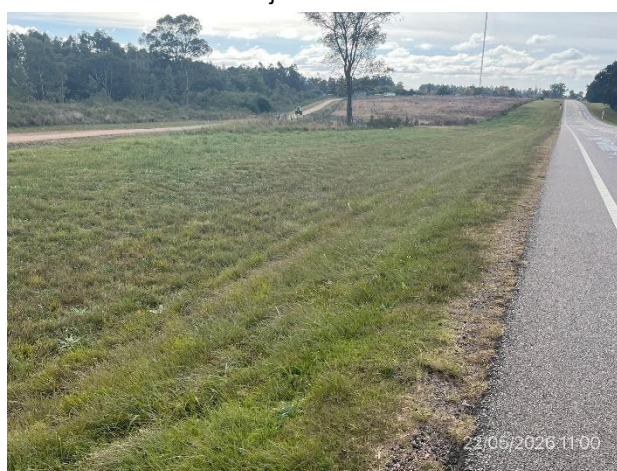
Foto 12.1-6, Ruta 12. Faja pública en buenas condiciones de cobertura vegetal y drenaje.

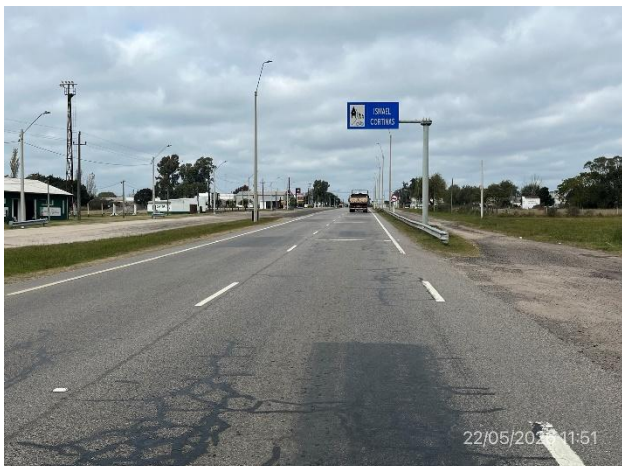
Foto 12.1-7, P02. Empalme de Ruta 12 y Ruta 23, Ismael Cortinas.

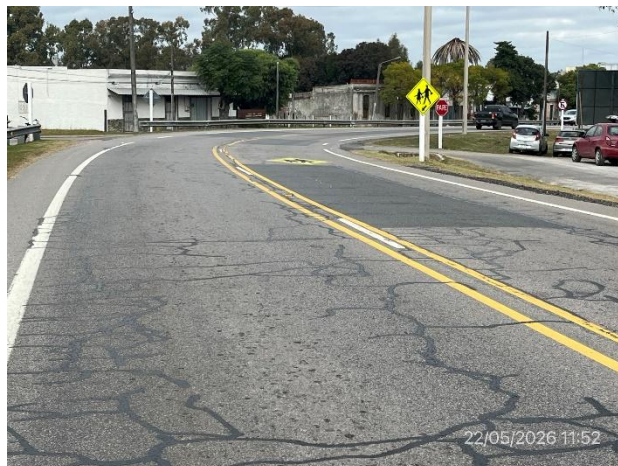
Foto 12.1-8, Ruta 23. Sellados de fisuras y bacheo en mezcla asfáltica en calzada, planta urbana de Ismael Cortinas.

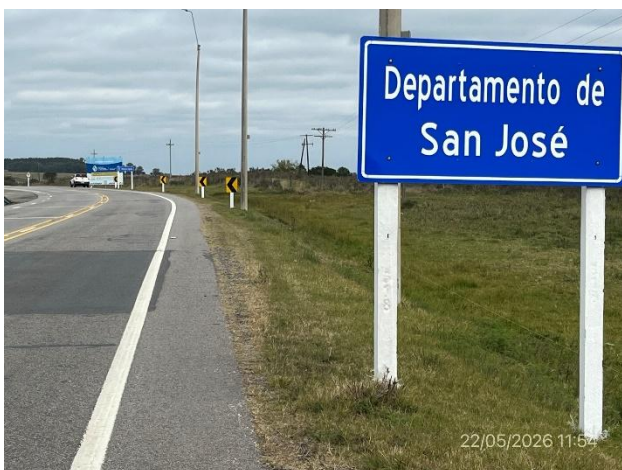
Foto 12.1-9, Ruta 23. Faja pública en buenas condiciones de cobertura vegetal y drenajes con pendientes suaves.

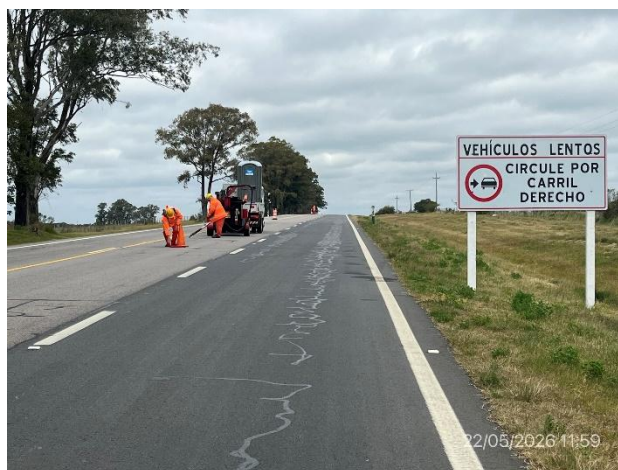
El frente de obras se encontró con señalización provisoria, banderilleros y señales de precaución por tránsito a velocidad reducida.

Foto 12.1-10, P07. Frente de obras, Ruta 23 progresiva 146K800.

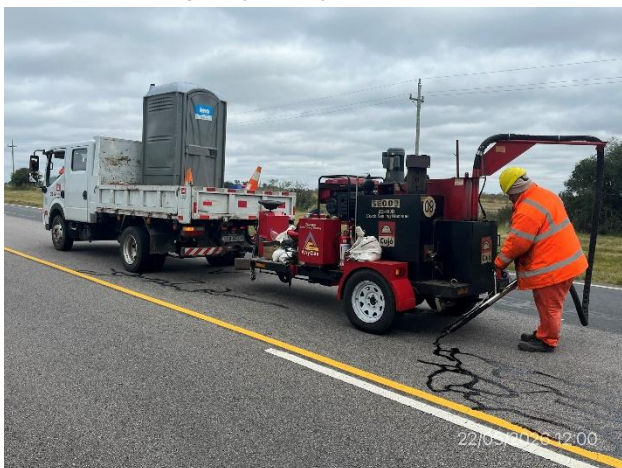
Durante la auditoría se comprobó que las obras obligatorias del contrato están ejecutadas, y que están en ejecución los trabajos de mantenimiento rutinario. Al momento de la auditoría ambiental se encontró un frente de obra activo – P07, en la progresiva 146K800 de Ruta 23, en el que se estaba ejecutando el sellado de fisuras por puenteo, donde la cuadrilla de trabajo contaba con el equipamiento necesario y un móvil de apoyo.

Foto 12.1-11, P07. Sellado de fisuras por puenteo en ejecución.

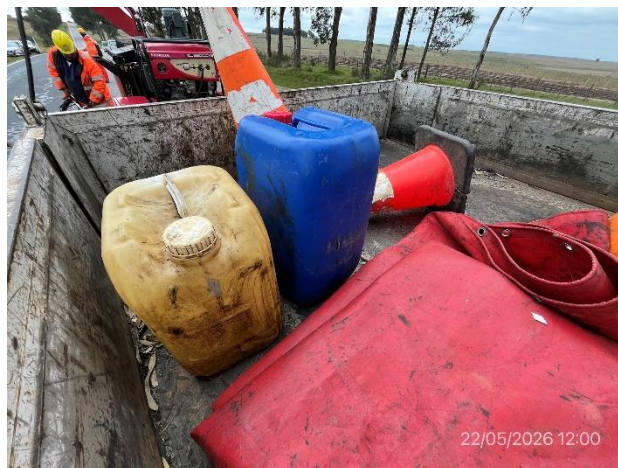
En ese frente de obras se comprobó que las condiciones de trabajo desarrolladas por la contratista incumplen parcialmente el PGA de la obra. Si bien se comprobaron buenas condiciones de orden y limpieza y condiciones de bienestar adecuadas para el personal, el móvil de apoyo no contaba con bandejas estancas para contener eventuales derrames que se pudieran generar durante el trasiego de lubricantes y combustibles. Se retoma este comentario en el apartado 7.3

| Ref. | Descripción | Requisito |
|---|---|---|
| 01 | En el frente de obras P07 - Ruta 23 progresiva 146K800 el móvil de apoyo a las operaciones no cuenta con bandejas estancas para utilizar durante las maniobras de trasiego de combustibles y lubricantes y contener bidones con hidrocarburos. | PGA, Ficha de gestión F09. |
| <b>Evidencia:</b> Foto 12.1-12 | | Código del hallazgo: PEL-4 |

Foto 12.1-12, P07. El móvil de apoyo carece de bandejas estancas para alojar bidones con hidrocarburos y utilizar durante el trasiego de combustibles y lubricantes.

Para las próximas obras a ejecutar, focalizadas en tareas de mantenimiento, se sugiere que la empresa realice instancias de capacitación en cuanto a la gestión ambiental requerida por el MAV 2015 y el PGA para la ejecución de tareas tales como sellado de fisuras, bacheos, corte de pasto, limpieza de cunetas, etc. En particular, remarcar la importancia de la dotación de infraestructuras necesarias para actividades con campamentos móviles.

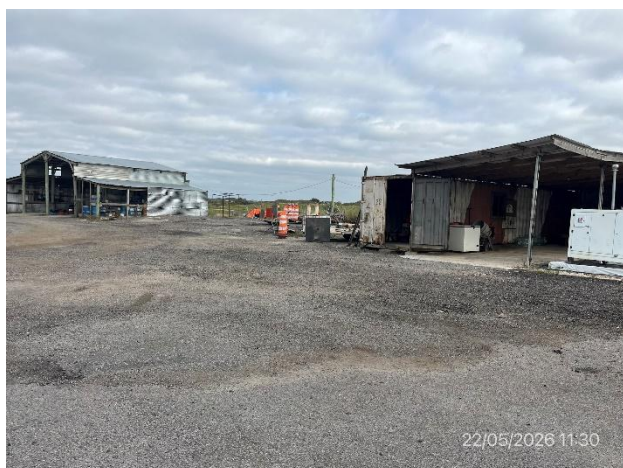
El obrador cuenta con estructuras desmontables adaptadas para oficinas, servicios higiénicos y duchas, vestuarios, comedor y un taller mecánico. Cuenta además con explanadas granulares donde se ubican la playa de maniobras y estacionamientos y los acopios de áridos.

En general, al momento de la recorrida a ese predio se comprobó que las condiciones de orden y limpieza generales eran adecuadas. Cuenta con un sector envallado y techado para el acopio de tarrinas de lubricantes, combustibles y residuos.

Foto 12.2-1, P05. Obrador de José Cujó S.A. Padrón 24448 de la 5ª. SC de Colonia.

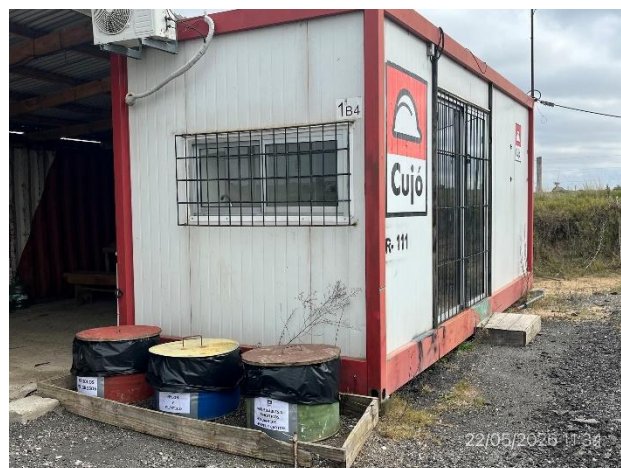
Foto 12.2-2, P05. Obrador, estación de acopio transitorio de residuos segregados por corriente de generación.

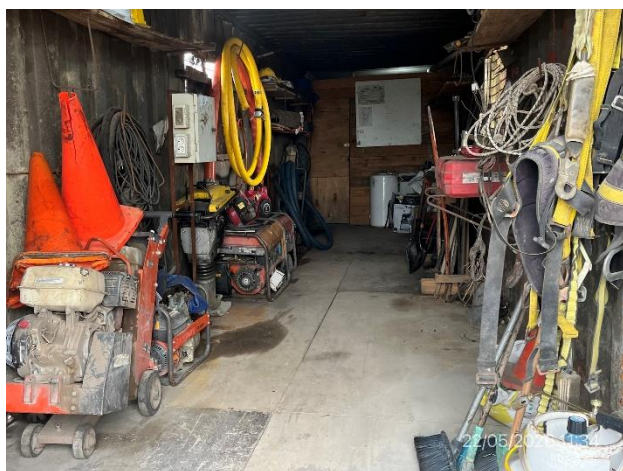
Foto 12.2-3, P05. Obrador, pañol. Buenas condiciones de orden y limpieza.

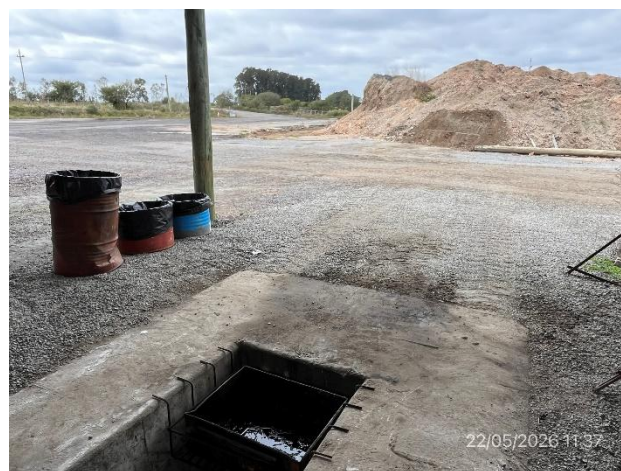
Foto 12.2-4, P05. Obrador, taller mecánico en buenas condiciones de orden y limpieza, dotado de elementos para acopio de residuos y fosa para cambio de aceite.

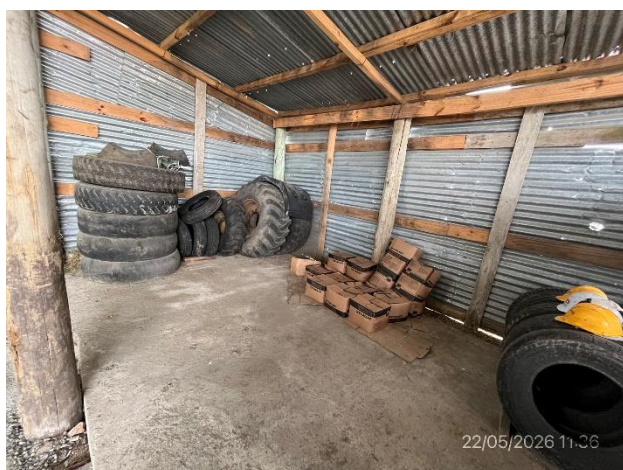
Foto 12.2-5, P05. Obrador sector techado para almacenaje de cubiertas.

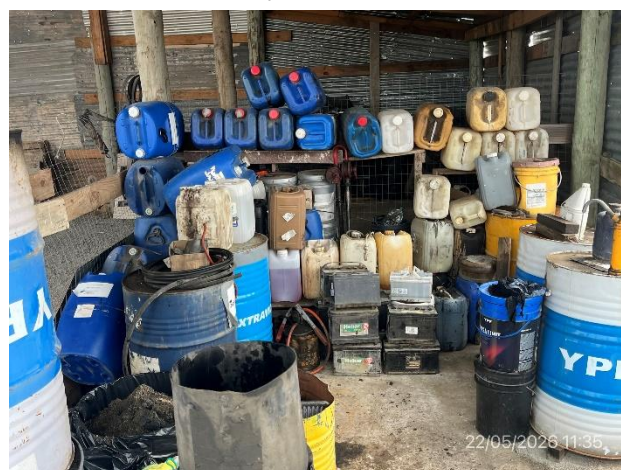
Foto 12.2-6, P05. Obrador, sector envallado para acopio de aceites usados y residuos contaminados con hidrocarburos.

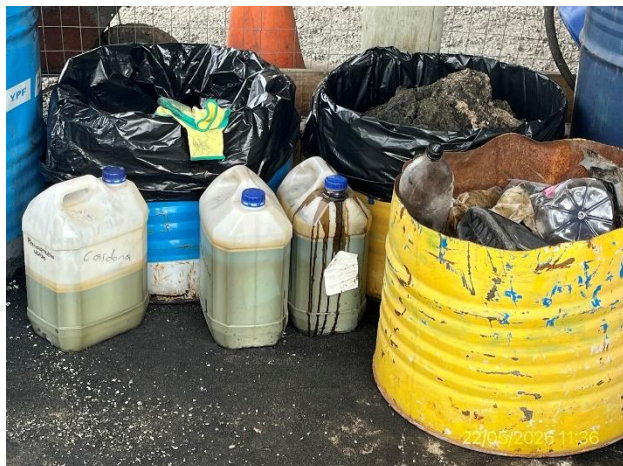
Foto 12.2-7, P05. Percloroetileno usado y residuos contaminantes acopiados en sector envallado.

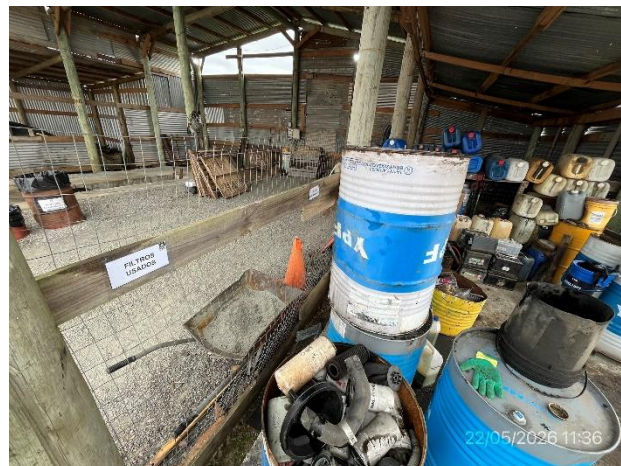
Foto 12.2-8, P05. Obrador, residuos contaminados con hidrocarburos alojados en sector envallado.

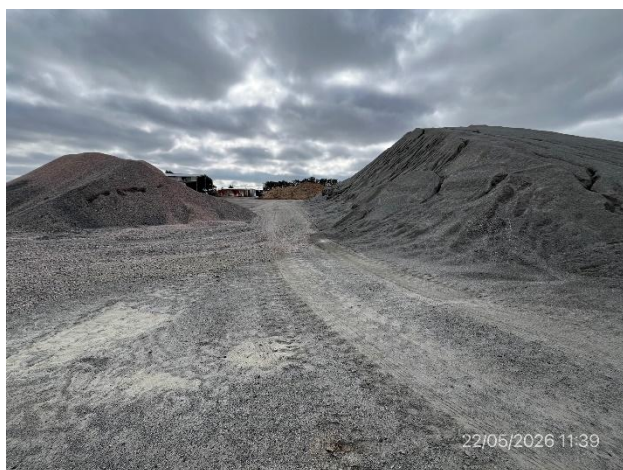
Foto 12.2-9, P05. Explanada para acopio de áridos, buenas condiciones de limpieza.

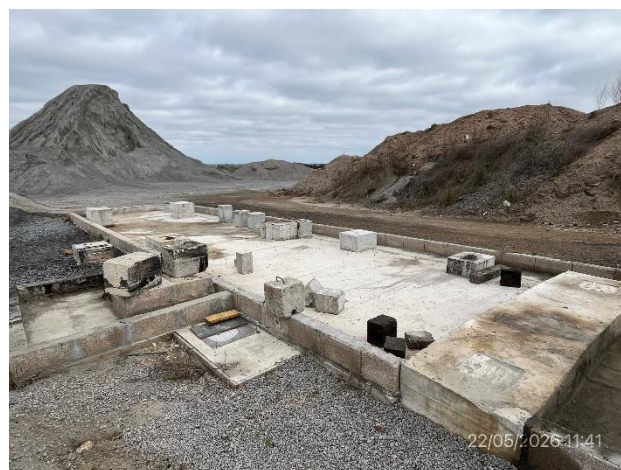
En el predio del obrador estuvo ubicada la planta asfáltica, que según los ITGA remitidos fue trasladada hacia otro contrato el 31/01/2026. La ejecución de mezcla asfáltica se declara por última vez en el ITGA de Agosto – Octubre 2025.

Foto 12.2-10, P05. Sector de planta asfáltica desmantelada, permanecen las plataformas y los envallados perimetrales para su eventual reinstalación a futuro.
