# INFORME DE AUDITORIA AMBIENTAL

CREMAF Ruta 19 – Contrato 28/11/2024.

*“Contrato de Obra Pública de diseño, construcción, rehabilitación, mantenimiento y financiamiento de la infraestructura vial de Ruta 19 entre las progresivas 56K300 (Ruta 6) y 89K220 (Cerro Chato).”*

28/05/2026

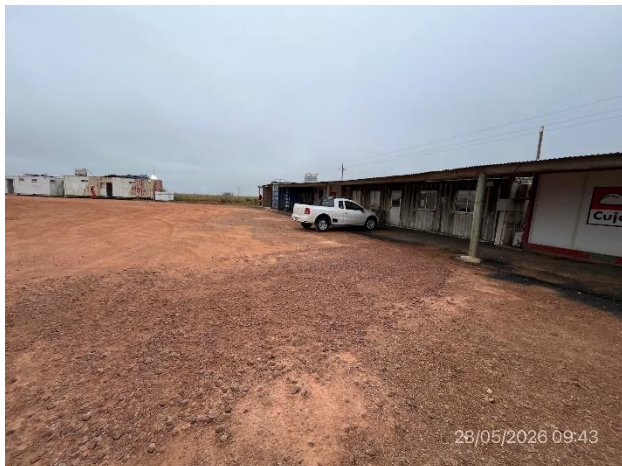
Foto 12.1-1, P03. Obrador, cantera y plantas asfáltica y de hormigón. Padrón rural N° 10680, 8ª. SC de Durazno.

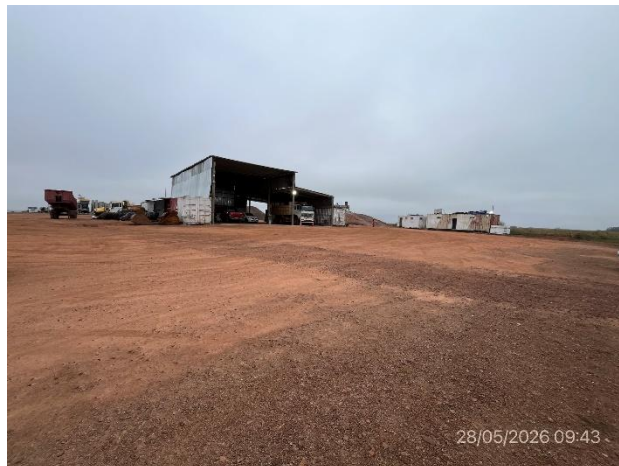
Foto 12.1-2, P03. Explanada de maniobras, buenas condiciones de orden y limpieza.

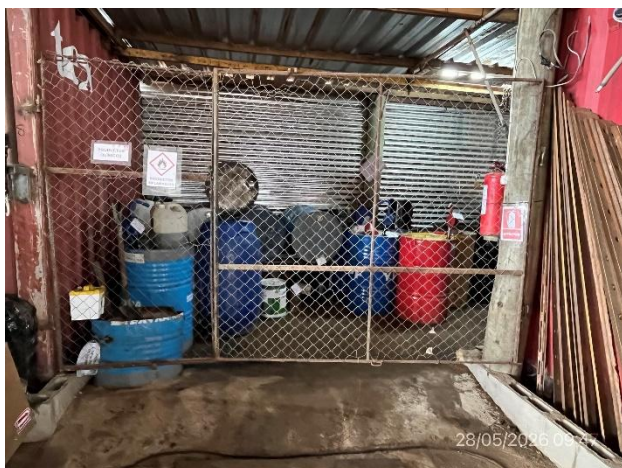
Foto 12.1-3, P03. Obrador, recinto techado y cerrado para acopio de lubricantes y productos químicos.

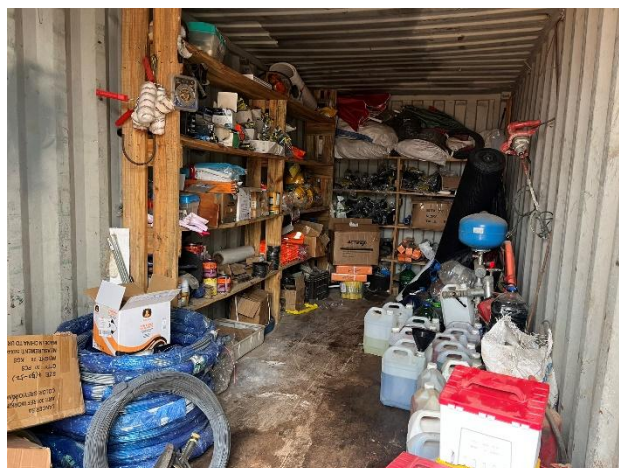
Foto 12.1-4, P03. Pañol, buenas condiciones de orden y limpieza.

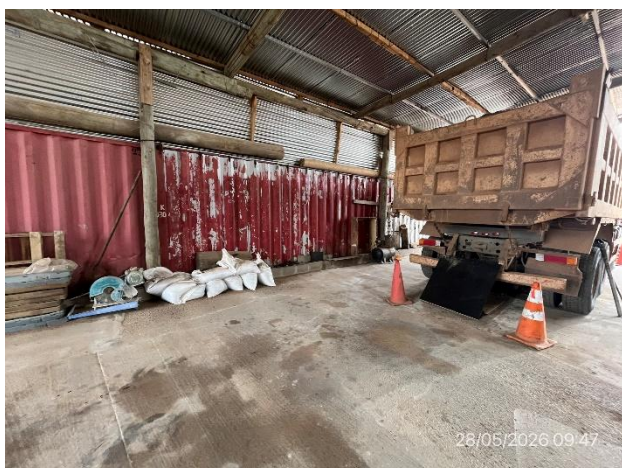
Foto 12.1-5, P03. Sector techado y con pavimento impermeable para taller mecánico en buenas condiciones.

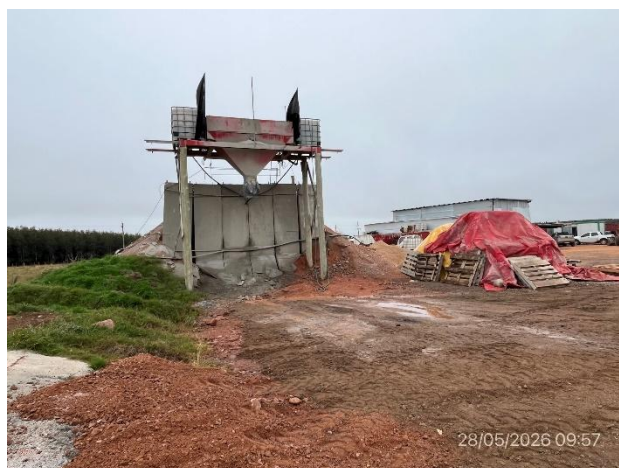
Foto 12.1-6, P03. Planta de hormigón. Buenas condiciones de orden y limpieza.

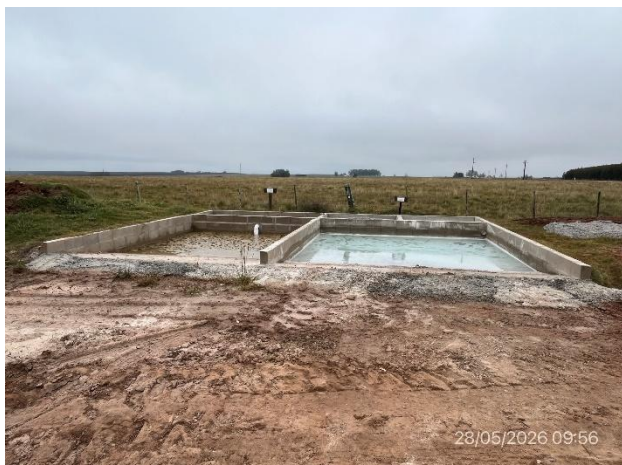
Foto 12.1-7, P03. Planta de hormigón. Pileta de lavado de camiones mixer con decantación y retención de sólidos.

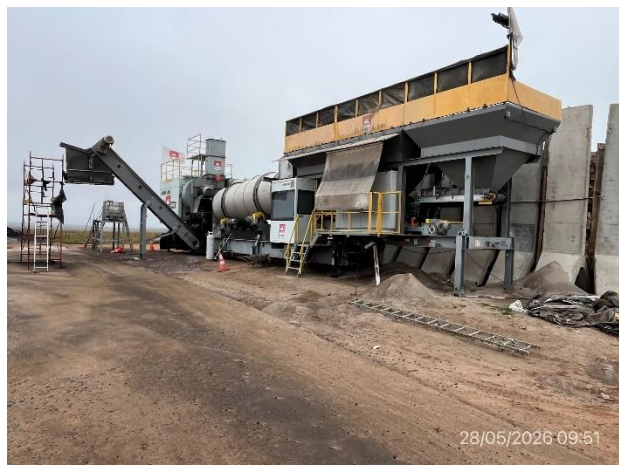
Foto 12.1-8, P03. Planta asfáltica, en proceso de calentamiento.

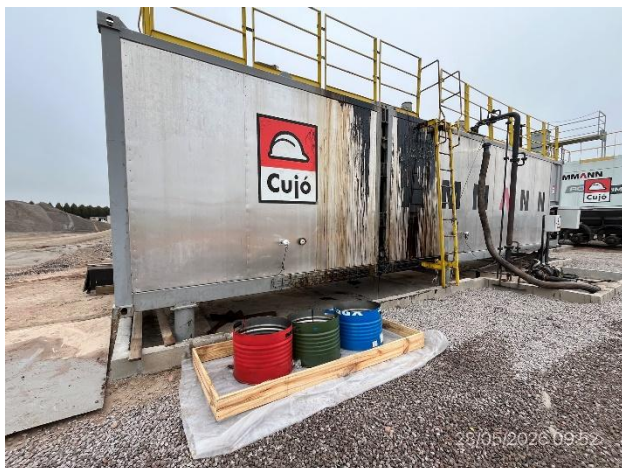
Foto 12.1-9, P03. Planta asfáltica, estación de acopio de residuos segregados en origen

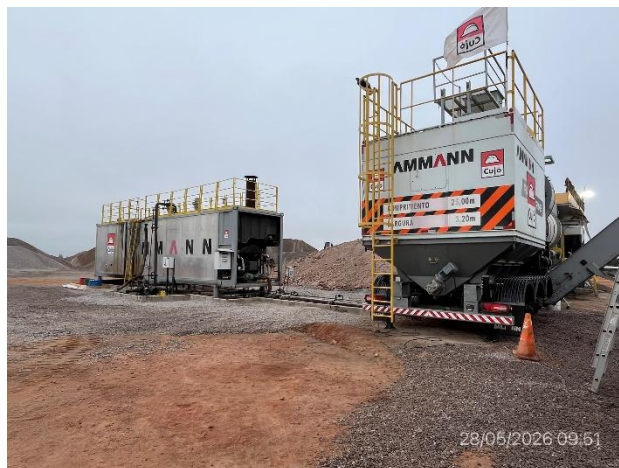
La planta asfáltica se encontró en buenas condiciones de orden y limpieza, sin presencia de residuos o derrames oleosos. También el laboratorio de asfaltos se encontró en buenas condiciones. Sin embargo, el envallado perimetral estanco de la planta asfáltica tenía en el momento de la auditoría ambiental volumen inferior al 110% de los hidrocarburos almacenados, mientras que en el laboratorio de asfaltos el percloroetileno usado se almacenaba en un sector envallado pero sin techo. Con fecha 03/06/2026, la contratista remitió evidencias de haber corregido ambos hallazgos - Foto 12.4-1, Foto 12.4-2

Foto 12.1-10, P03. Planta asfáltica, dispone de envallado perimetral pero no alcanza a cubrir el 110% del volumen de hidrocarburos alojados.

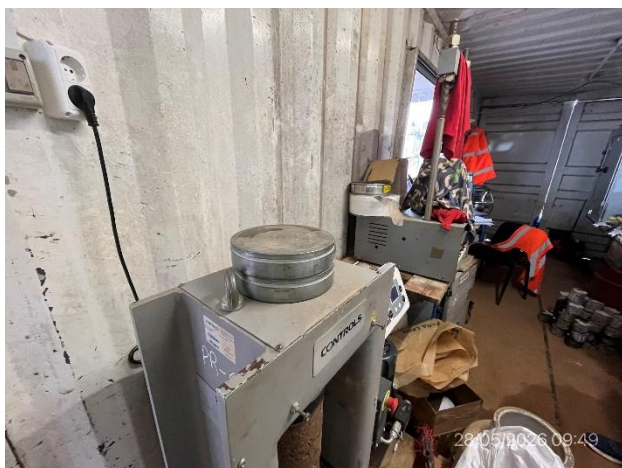
Foto 12.1-11, P03. Planta asfáltica, laboratorio de asfalto en buenas condiciones de orden.

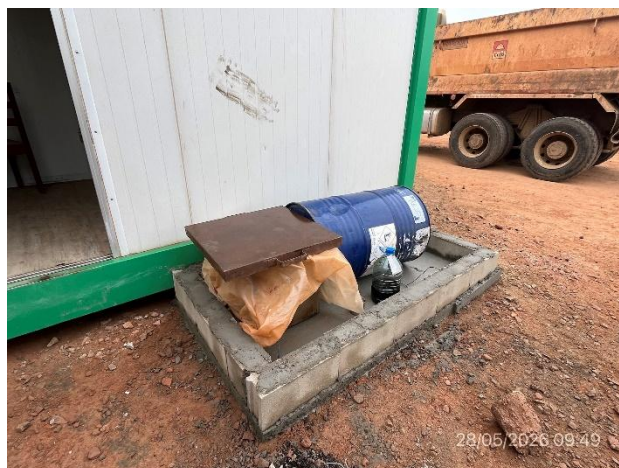
Foto 12.1-12, P03. Laboratorio de asfalto, el percloroetileno usado se acopia a la intemperie, con envallado perimetral sin techo.

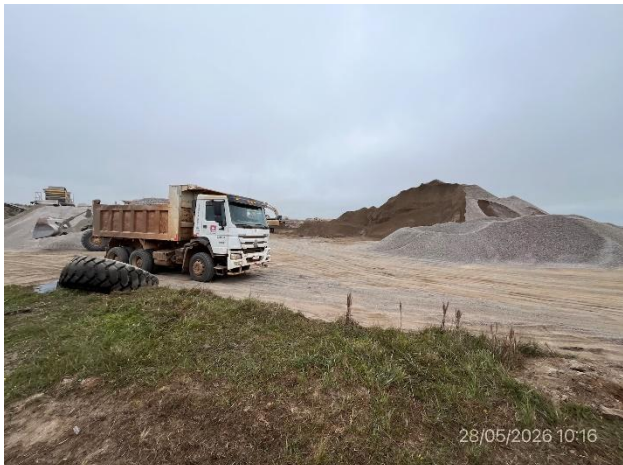
Foto 12.2-1, P05. Cantera de piedra y tren de trituración. Padrón rural N° 12532, 8ª SC de Durazno. Ruta 19 progresiva 83K400 a (-).

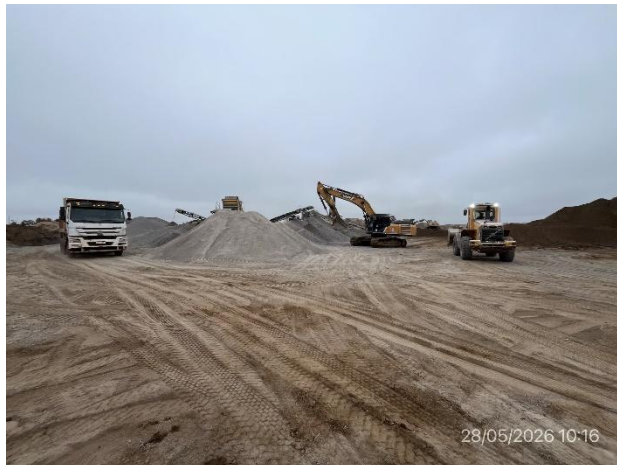
Foto 12.2-2, P05. Explanada de maniobras despejada y en buenas condiciones.

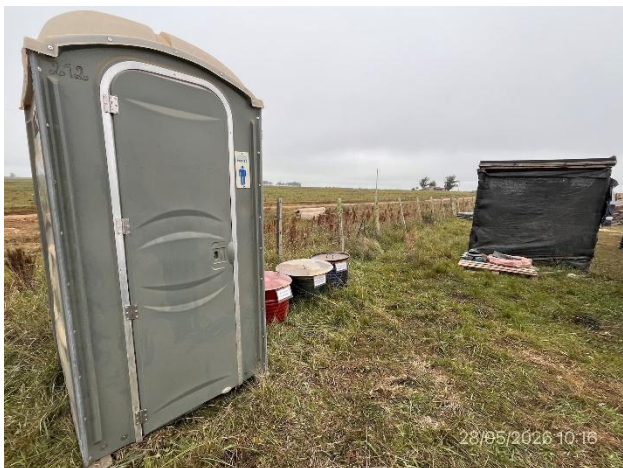
Foto 12.2-3, P05. Están presentes los servicios de bienestar reglamentarios para los operarios y la infraestructura para el acopio segregado de residuos en origen.

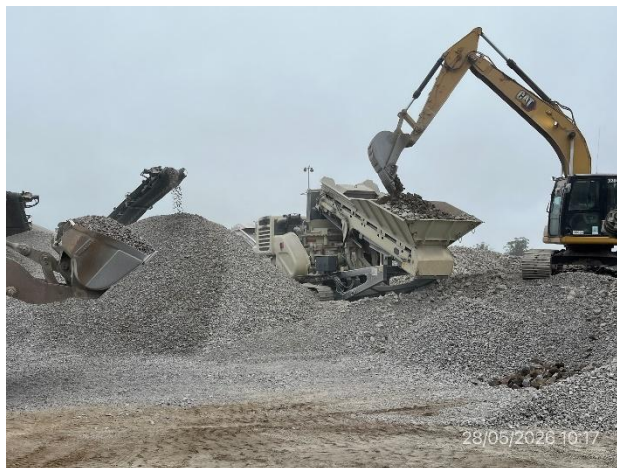
Foto 12.2-4, P05. Tren de tituración en operación. Buenas condiciones de trabajo apegadas al PGA.

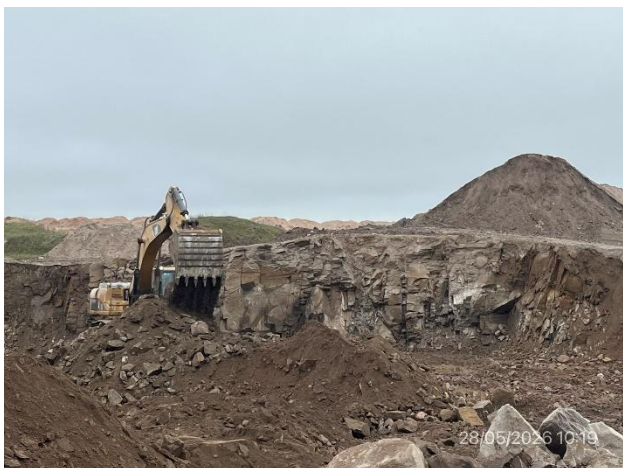
Foto 12.2-5, P05. Frente excavación y voladura del yacimiento de piedra. Buenas condiciones de operación.

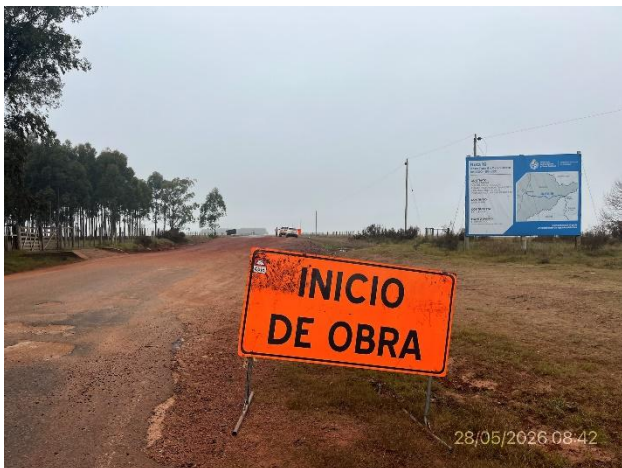
Foto 12.3-1, P01. Inicio de tramo. Ruta 19 progresiva 56K300, empalme con Ruta 6.

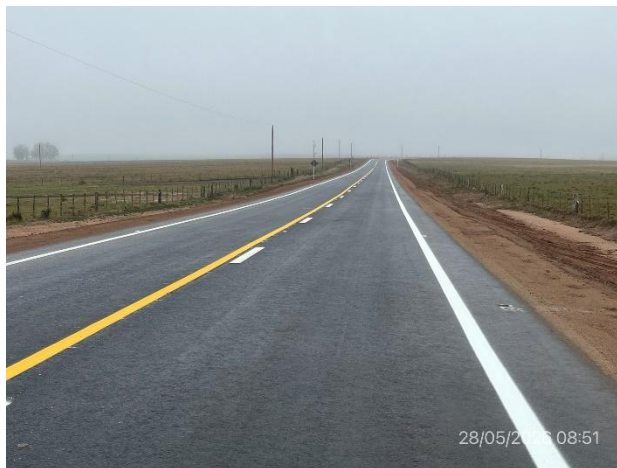
Foto 12.3-2. Ruta 19, tramo con calzada en mezcla asfáltica ejecutada.

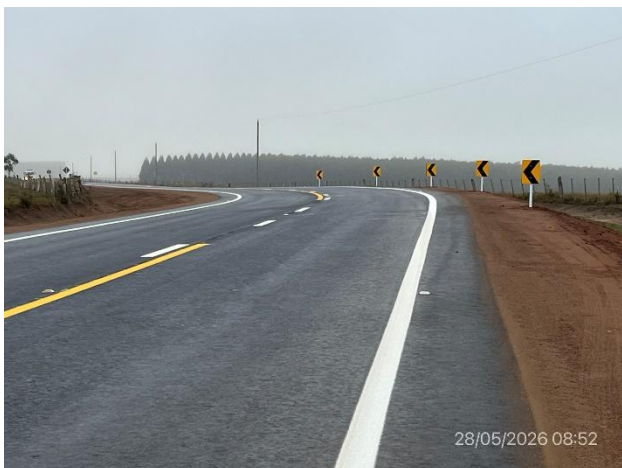
Foto 12.3-3. Ruta 19, Tramo con obras de señalización vertical y horizontal ejecutadas

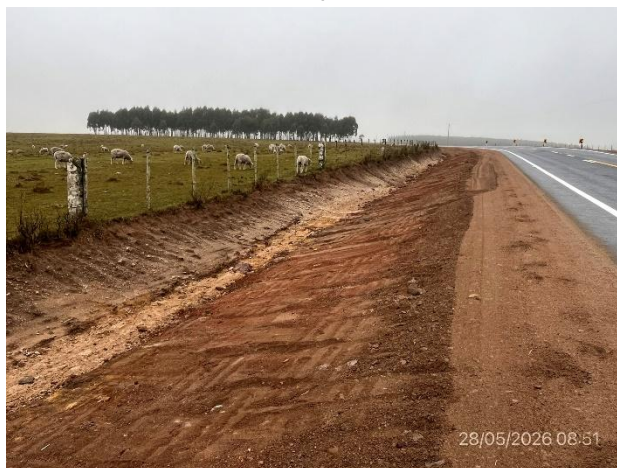
Foto 12.3-4. Ruta 19, tramo con cuneta correctamente conformada, pendientes suaves para contribuir al correcto escurrimiento pluvial.

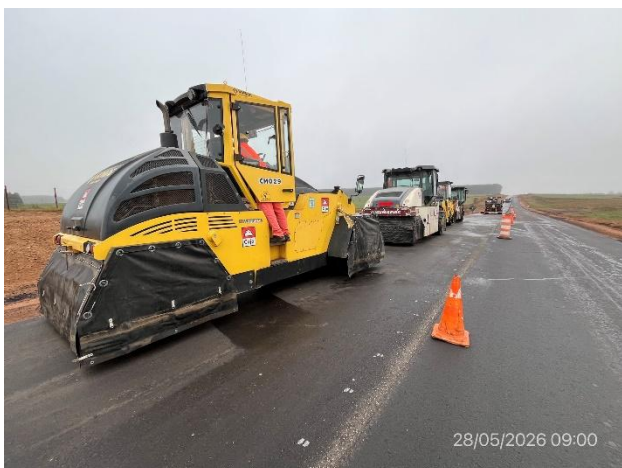
Foto 12.3-5, P06. Frente de obra, Ruta 19 progresiva 60K300.

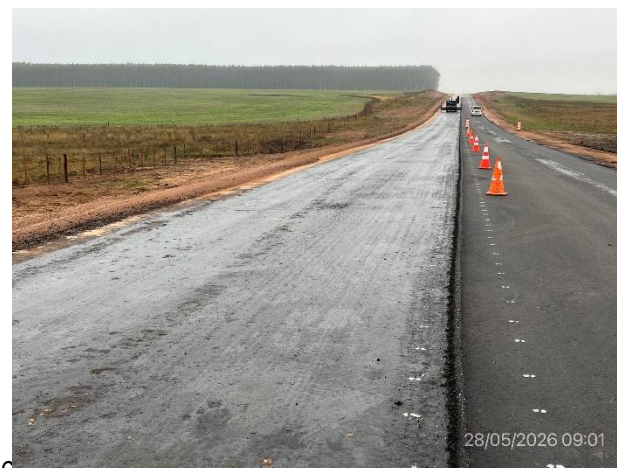
Foto 12.3-6, P06. Tendido de mezcla asfáltica en ejecución y tránsito circulando en media calzada.

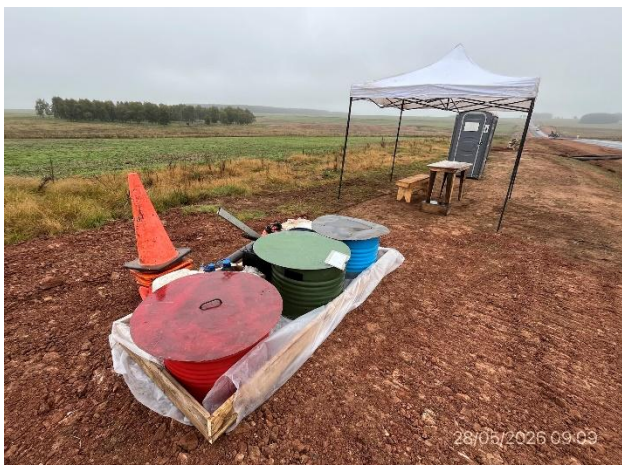
Foto 12.3-7, P06. Campamento provisorio, dotado de tarrinas para el acopio de residuos segregados y servicios de bienestar para los operarios.

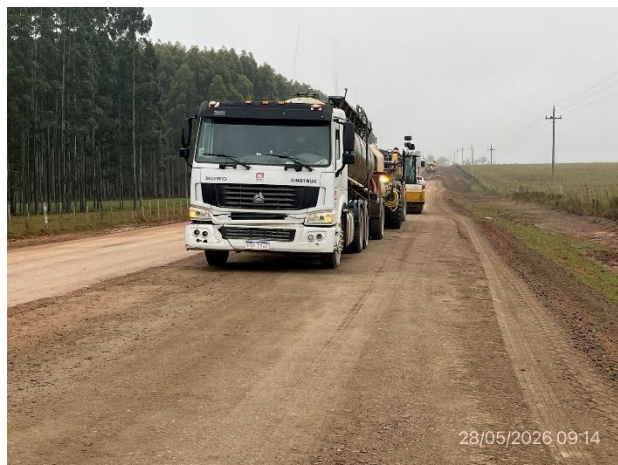
Foto 12.3-8, P07. Frente de obra, Ruta 19 progresiva 62K000.

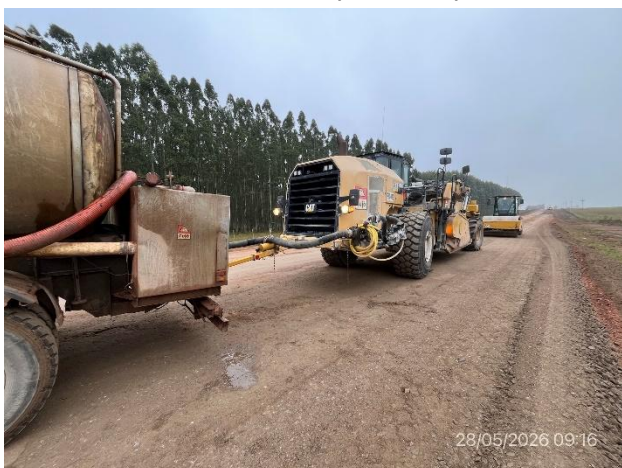
Foto 12.3-9, P07. Reciclado con cemento de base granular en ejecución.

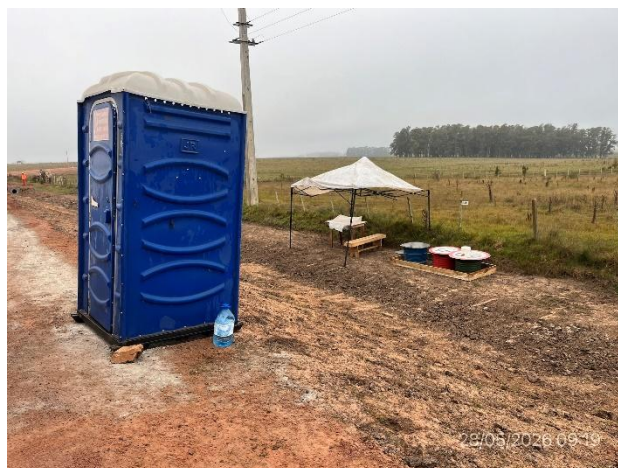
Foto 12.3-10, P07. Campamento provisorio, dotado de tarrinas para el acopio de residuos segregados y servicios de bienestar para los operarios.

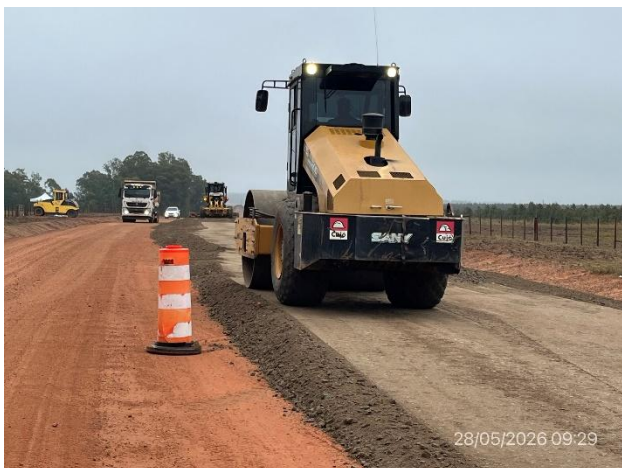
Foto 12.3-11, P08. Frente de obra, Ruta 19 progresiva 65K400.

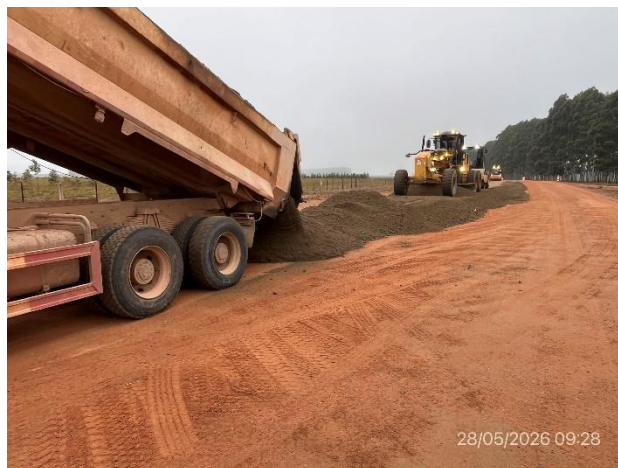
Foto 12.3-12, P08. Tareas de recargo de base granular en ejecución.

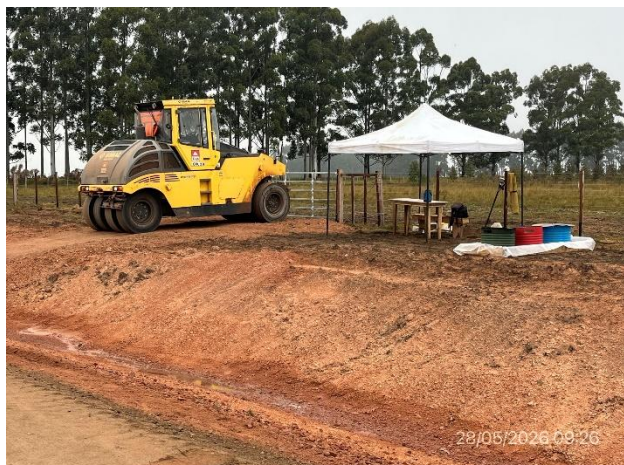
Foto 12.3-13, P08. Campamento provisorio, dotado de tarrinas para el acopio de residuos segregados y servicios de bienestar para los operarios

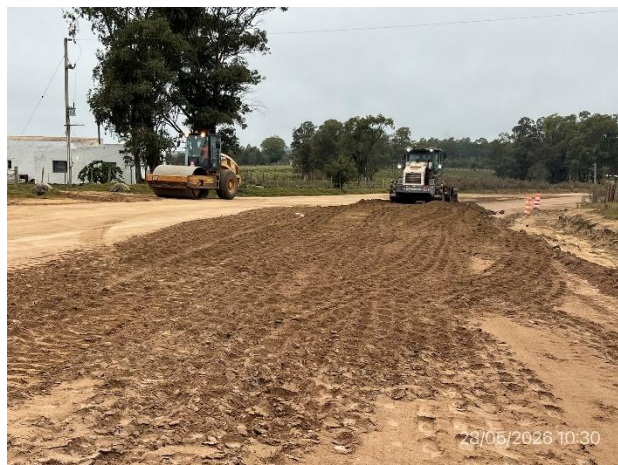
Foto 12.3-14, P09. Frente de obra, Ruta 19 progresiva 88K300.

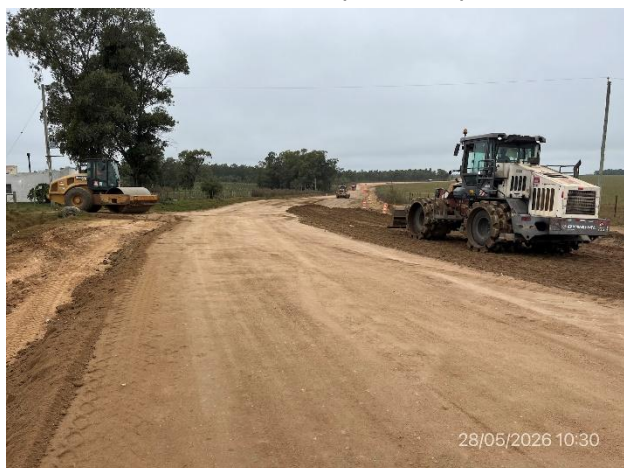
Foto 12.3-15, P09. Trabajos de recargo, compactación y perfilado de base granular en ejecución.

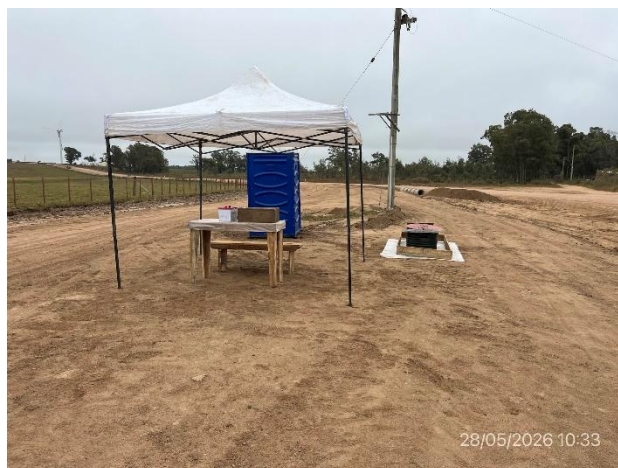
Foto 12.3-16, P09. Campamento provisorio, dotado de tarrinas para el acopio de residuos segregados y servicios de bienestar para los operarios.

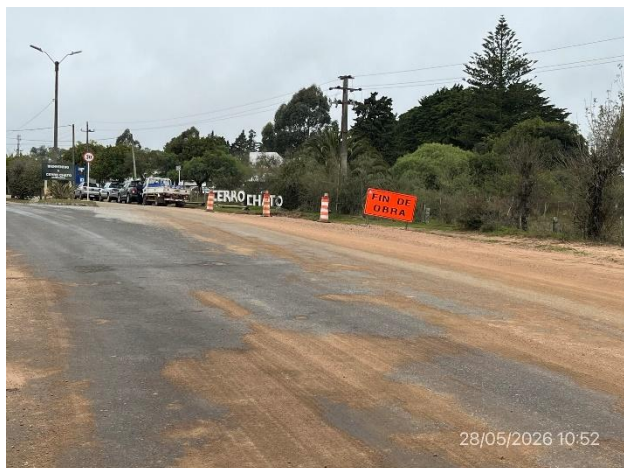
Foto 12.3-17, P02. Fin de tramo, Ruta 19 progresiva 89K220. Acceso Oeste a Cerro Chato.
