# INFORME DE AUDITORIA AMBIENTAL

Contrato C/151 del 16/12/2025

*“Corredor Forestal, tramo Paso del Billar – Ruta 38”*

11/06/2026

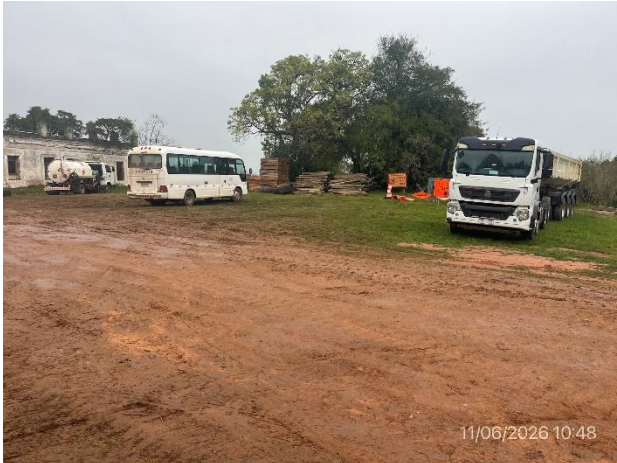
Foto 12.1-1, P03. Obrador de CVC SA. Padrón rural N°15648, 9ª SC de Cerro Largo.

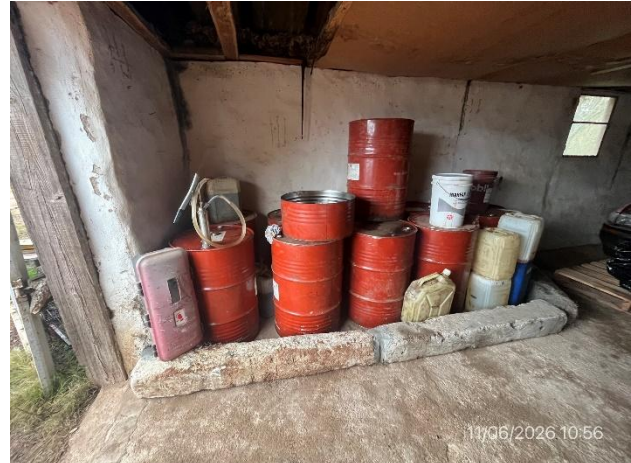
Foto 12.1-2, P03. Obrador, recinto techado y cerrado para acopio de lubricantes y productos químicos.

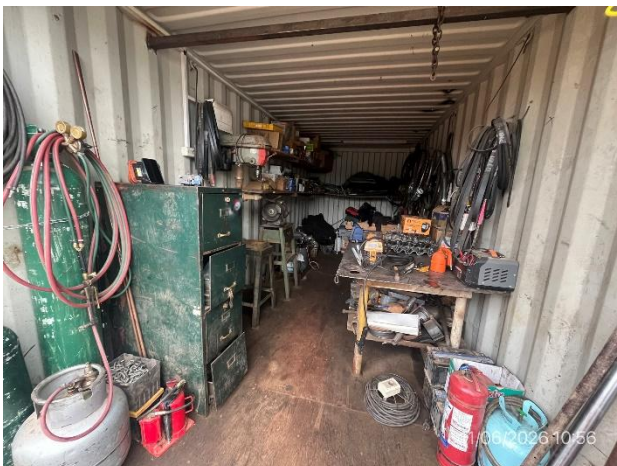
Foto 12.1-3, P03. Obrador, pañol en buenas condiciones de orden y limpieza.

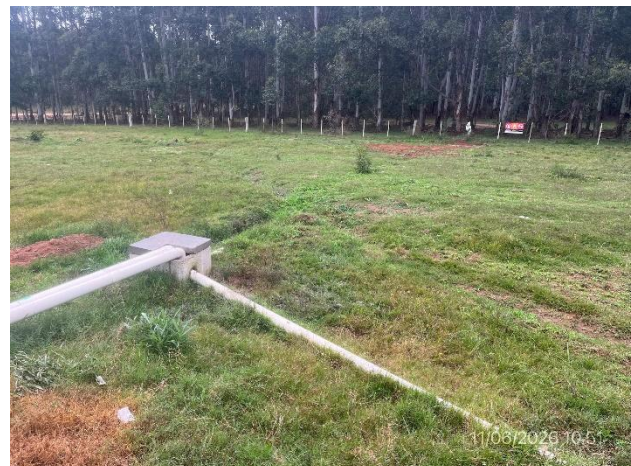
Foto 12.1-4, P03. Obrador, sistema de conducción de aguas servidas hacia depósito impermeable.

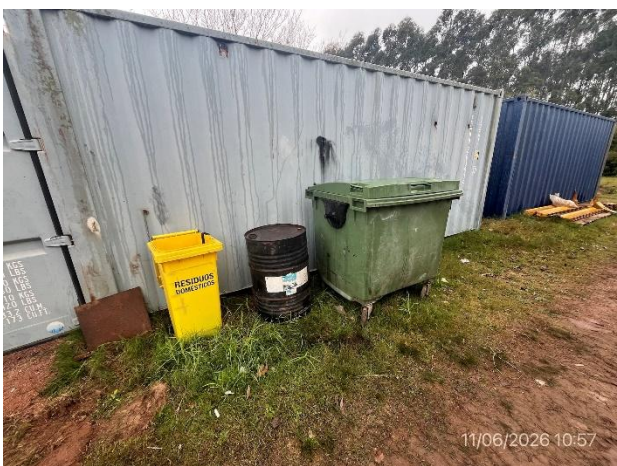
En ese predio estaban presentes los contenedores para el acopio temporal de residuos segregados por corriente de generación, aunque al momento de la auditoría ambiental faltaba cartelera

indicativa - Foto 12.1-5, así como vallas separativas entre las especies vegetales y el sector de acopio de insumos - Foto 12.1-6. Se retoman estos comentarios sobre el final del apartado.

Foto 12.1-5, P03. Obrador, estación de acopio de residuos segregados en origen, tiene cartelera parcial.

- En el obrador P03, se mejoró la señalización de las zonas de acopio de materiales e insumos, y se señaló correctamente el receptáculo para el acopio de residuos contaminantes alcanzados por la Cat. 1 del Dec 182/013 - Foto 12.3-1, Foto 12.3-2.

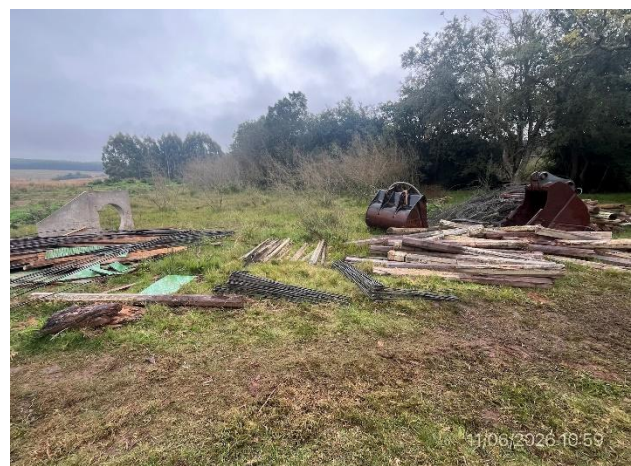
Foto 12.1-6, P03. Obrador, acopio de insumos próximos a vegetación, sin indicación de zonificación.

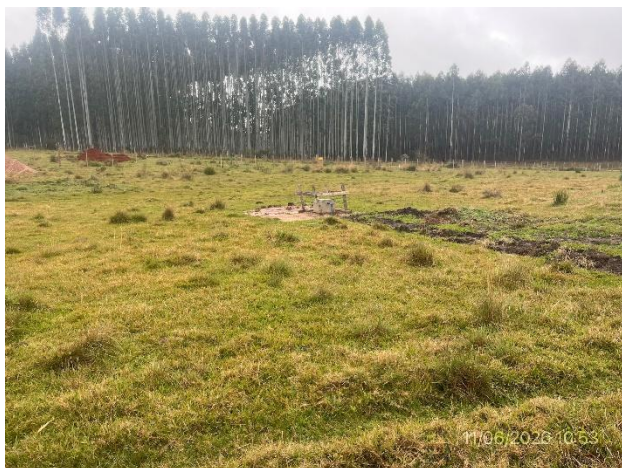
| Ref. | Descripción | Requisito |
|---|---|---|
| 01 | No hay evidencia de que la toma de agua superficial en el A° Del Cordobés ni la perforación subterránea ejecutadas en el predio P03 cuenten con los permisos requeridos por DINAGUA. | Decreto–Ley N° 14859 de DINAGUA. |

Foto 12.1-7, P03. Obrador, perforación para abastecimiento de agua no potable al obrador.

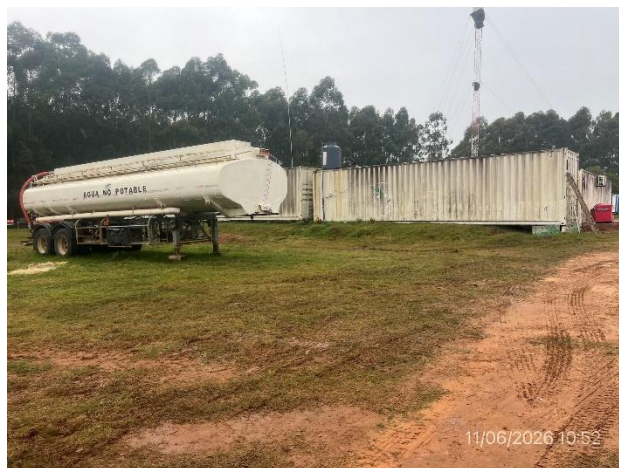
Foto 12.1-8, P03. Obrador, cisterna móvil y tanque fijo para acopio de agua no potable.

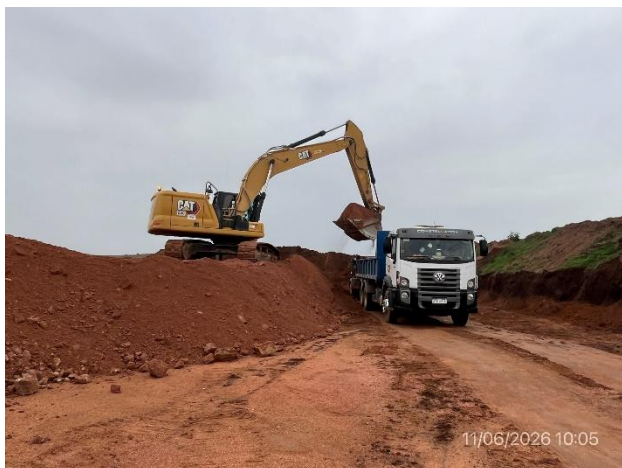
Foto 12.1-9, P04. Cantera de tosca, Padrón rural N°9869, 9ª SC de Cerro Largo. Proceso de carga en ejecución.

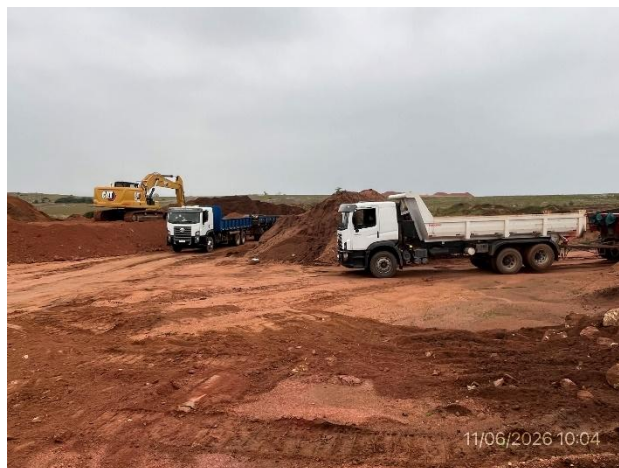
Foto 12.1-10, P04. Cantera de tosca. Faltan servicios de bienestar para operarios e infraestructura para acopio de residuos segregados en origen.

- En la cantera de tosca P04, se incorporó un campamento provisorio correctamente dotado de servicios de bienestar para los operarios, tarrinas para el acopio de residuos segregados en origen y un kit para mitigación temprana de contingencias ambientales, desafectando además la bomba de drenaje - Foto 12.3-6, Foto 12.3-7, Foto 12.3-8

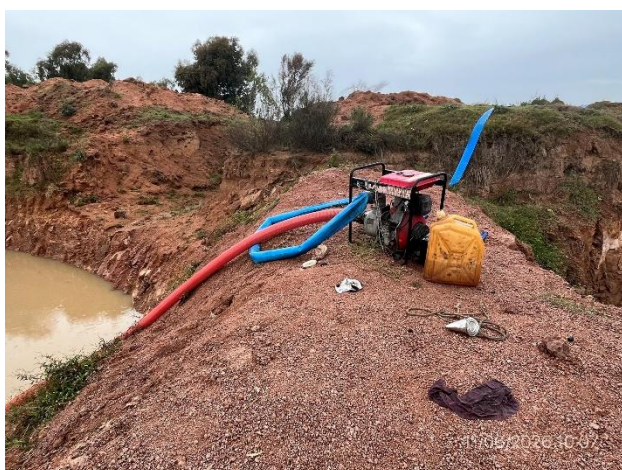
Durante la auditoría ambiental se recorrió el tramo en obra del Corredor Forestal, con dos frentes de obra activos, en progresivas 6K400 (P06) y 13K200 (P07), así como la cantera de tosca (P04) en explotación. Tanto en los frentes de obra como en la cantera, al momento de la auditoría ambiental no se estaba realizando una gestión ambiental conforme al PGA de la obra ni a la normativa laboral vigente, por el faltante de infraestructuras y equipamiento imprescindibles ello. En ese momento, en P04, P06 y P07 faltaban los servicios de bienestar para operarios y la infraestructura para acopio de residuos - Foto 12.2-8, Foto 12.1-10, Foto 12.2-11. También faltaban en P04 y P06 las bandejas estancas para la contención de eventuales derrames, alojar bidones con combustible y elementos para la mitigación temprana de contingencias ambientales - Foto 12.1-11, Foto 12.2-9.

Foto 12.1-11, P04. Cantera de tosca, motobomba de drenaje. Faltan bandejas para contención de derrames y un kit para gestión eventuales de contingencias ambientales

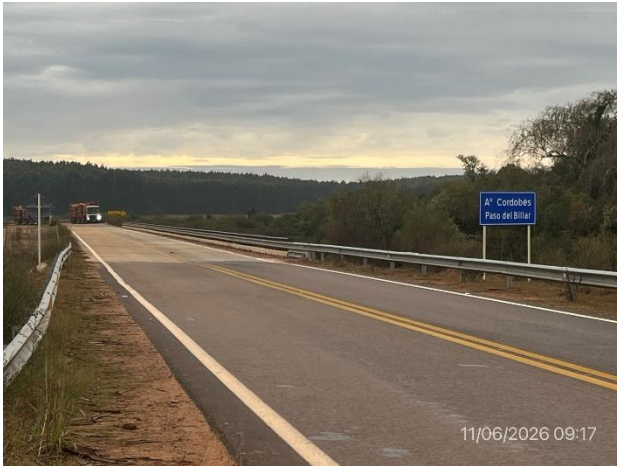
Foto 12.2-1, P01. Inicio del tramo en Corredor Forestal. Paso del Billar, puente sobre A° Cordobés.

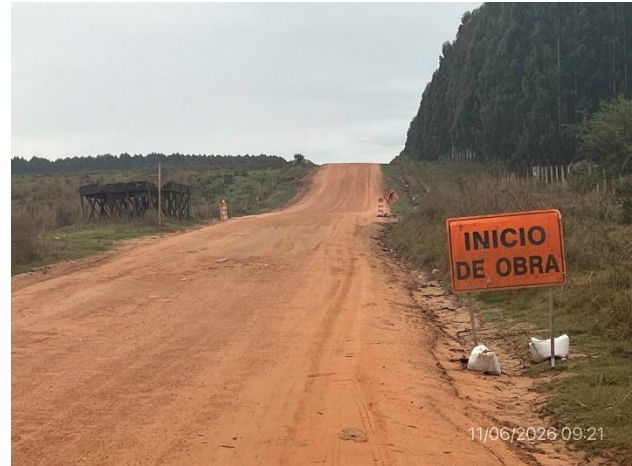
Foto 12.2-2, P01. Inicio del tramo en Corredor Forestal.

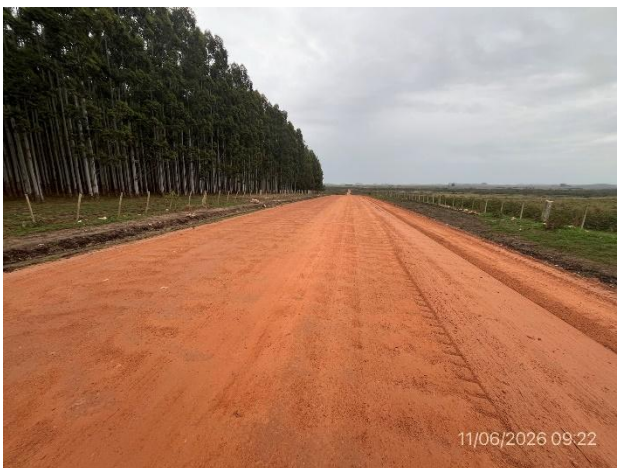
Foto 12.2-3, Corredor Forestal. Tramo con base granular ejecutada.

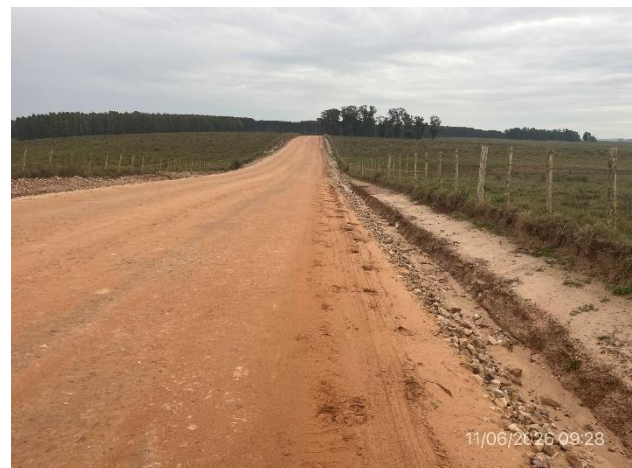
Foto 12.2-4, Corredor Forestal. Tramo con sub-base granular ejecutada. Cunetas perfiladas, contribuyen a correcto drenaje en etapa de obra.

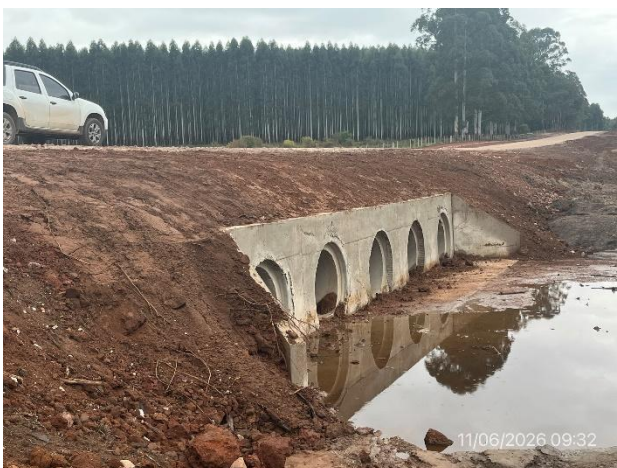
Foto 12.2-5, Corredor Forestal. Alcantarilla de 5 bocas ejecutada.

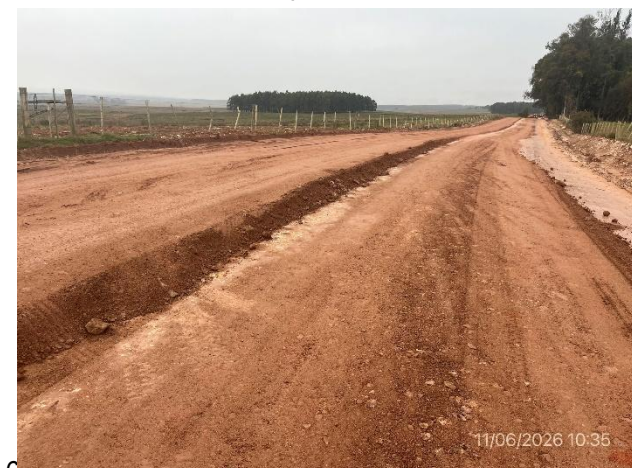
Foto 12.2-6, Corredor Forestal. Tramo con recargo de sub-base y base granular realizado en media calzada.

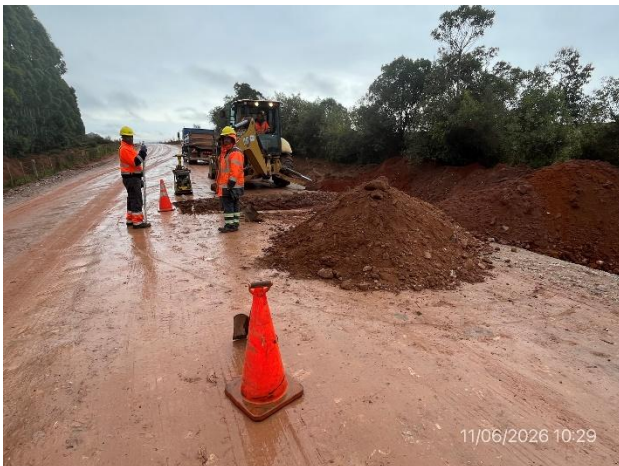
Foto 12.2-7, P06. Frente de obras, ejecución de alcantarilla. Corredor Forestal, progresiva 6K400.

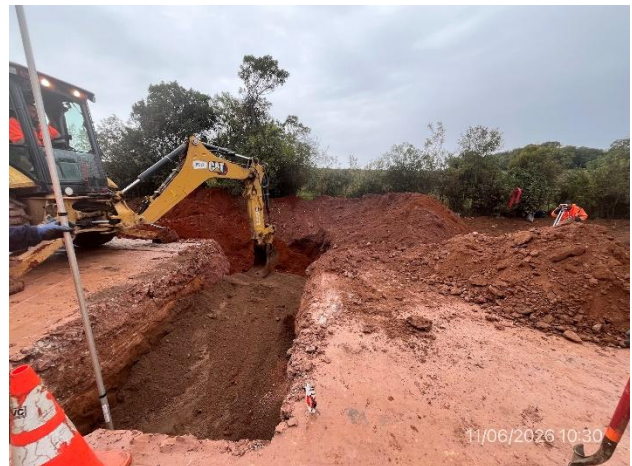
Foto 12.2-8, P06. No se instaló campamento provisorio, faltan los servicios de bienestar para los operarios y la infraestructura para el acopio de residuos.

- En el frente de obras P06 se incorporó un campamento provisorio correctamente dotado de servicios de bienestar para los operarios, tarrinas para el acopio de residuos segregados en origen, un kit para mitigación temprana de contingencias ambientales y una bandeja estanca para contener bidones con combustible - Foto 12.3-4, P06. Frente de obra, se incorporó un campamento móvil con servicios de bienestar y dotado de recipientes de residuos. Foto 12.3-4, Foto 12.3-5

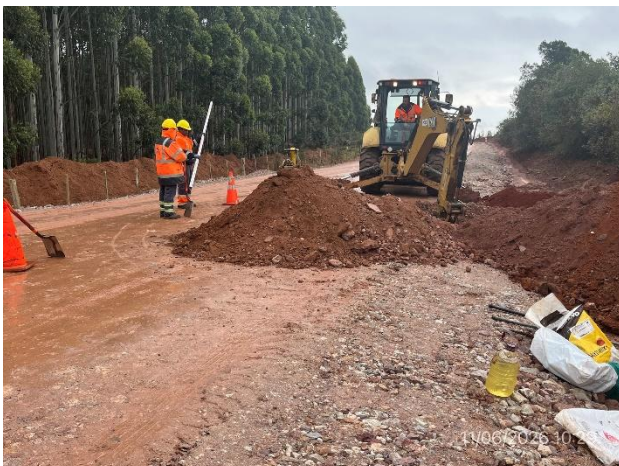
Foto 12.2-9, P06. No se dispone de bandejas para alojar bidones con combustible ni elementos para la atención temprana de contingencias ambientales.

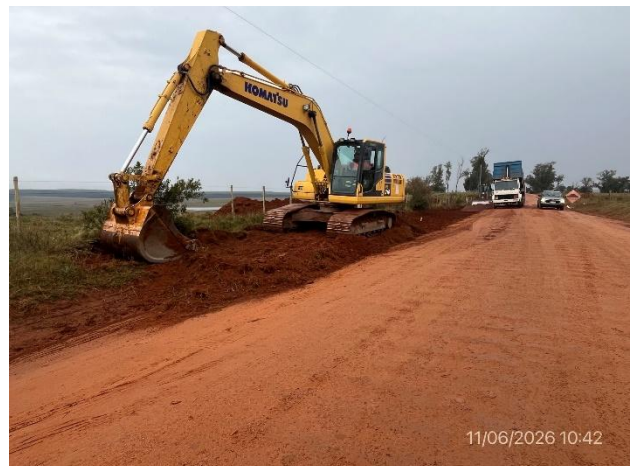
Foto 12.2-10, P07. Frente de obras, ejecución de ensanche de plataforma y recargo granular. Corredor Forestal, progresiva 13K200.

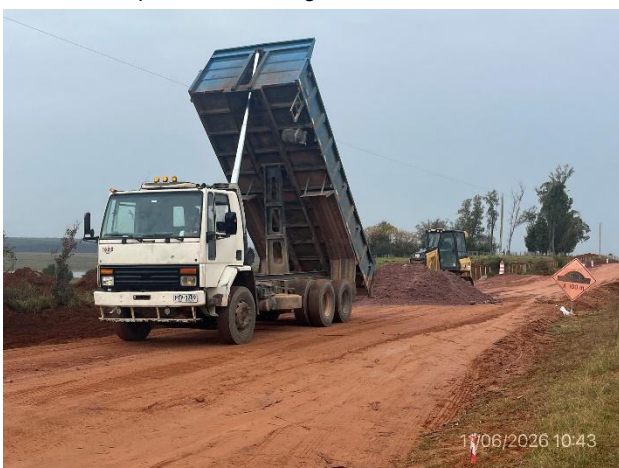
Foto 12.2-11, P07. Frente de obras, faltan los servicios de bienestar para los operarios y la infraestructura para el acopio segregado de residuos.

- En el frente de obras P07 se incorporó un campamento provisorio correctamente dotado de servicios de bienestar para los operarios, tarrinas para el acopio de residuos segregados en origen, Foto 12.3-3.
