# INFORME DE AUDITORIA AMBIENTAL

M/86 - Contrato 10/11/2022 y Modificación de contrato del 12/09/2023, Ítem c).

*“Reconstrucción de banquetas en Ruta 3, tramo: Trinidad – A° Sarandí con pavimento de hormigón.”*

Cierre parcial

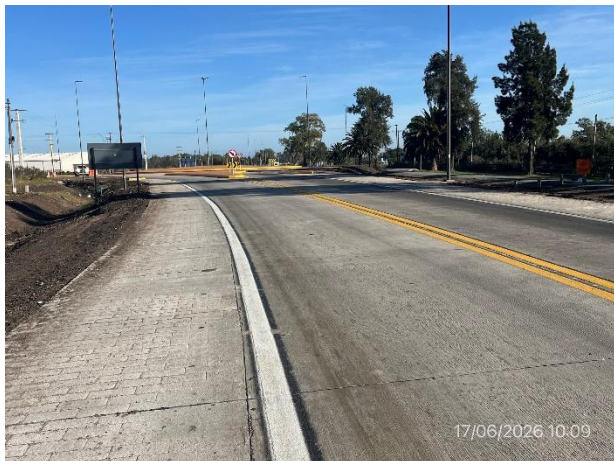
Foto 12.1-1, P01. Inicio del tramo, Ruta 3 progresiva 191K100, acceso Oeste a Trinidad.

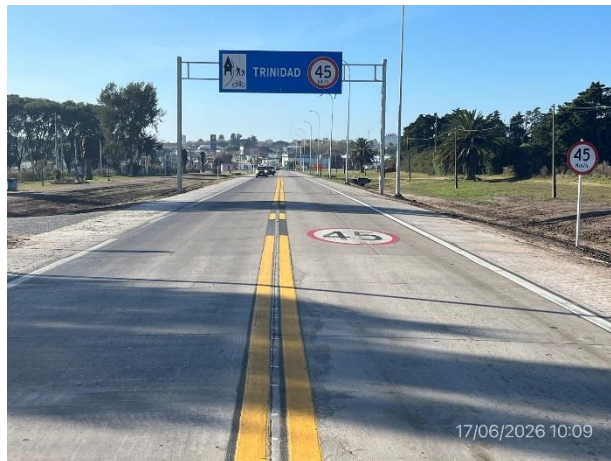
Foto 12.1-2, P01. Inicio del tramo, banquetas en hormigón construidas en sendas a (+) y a (-) de Ruta 3.

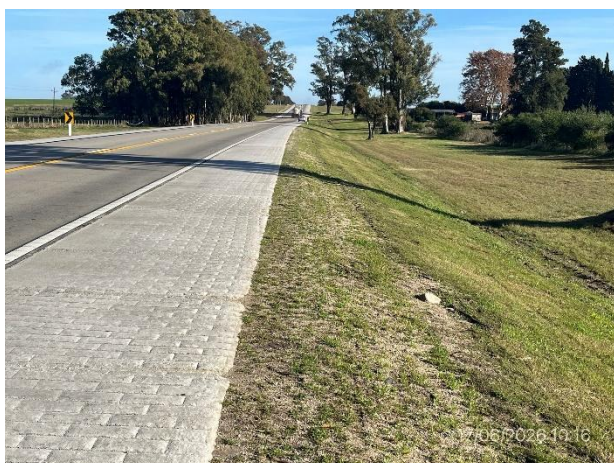
En ambas sendas, se encontró la faja pública en buenas condiciones de limpieza, libre de residuos. Los drenajes están correctamente conformados, con taludes de cunetas con pendientes suaves, contribuyendo a mitigar riesgos de erosiones producidas por el escurrimiento.

Foto 12.1-3. Banquina ejecutada, Ruta 3 senda a (+). Faja pública en buenas condiciones de empastado vegetal, con pendientes suaves y libre de residuos.

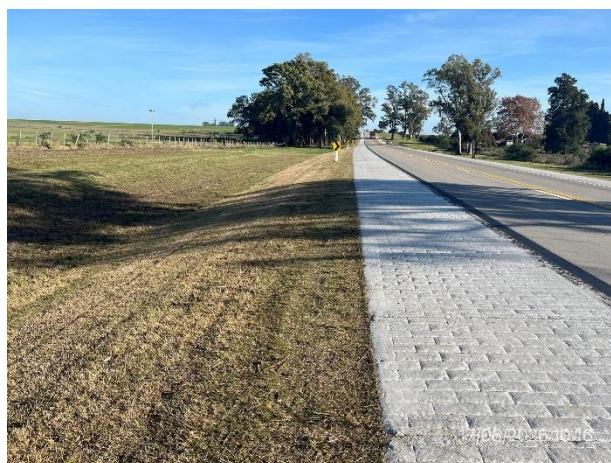
Foto 12.1-4. Banquina ejecutada, Ruta 3 senda a (-). Faja pública en buenas condiciones de empastado vegetal, con pendientes suaves y libre de residuos.

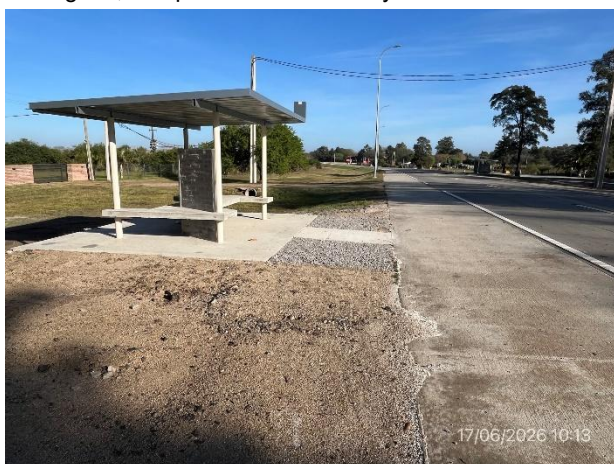
Foto 12.1-5. Refugio peatonal y dársena para buses ejecutados.

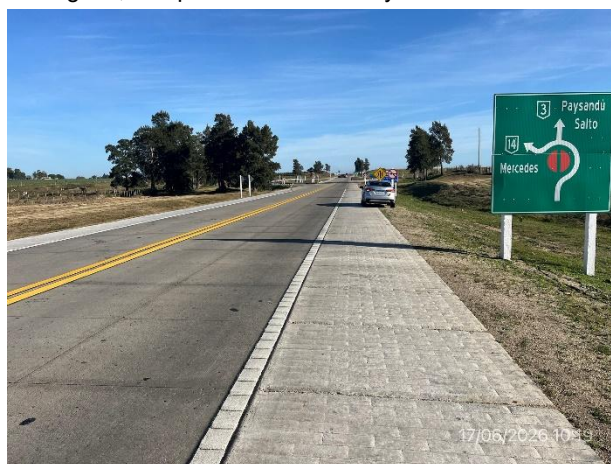
Foto 12.1-6, P02. Fin del tramo, Ruta 3 progresiva 198K000. Empalme con Ruta 14.
