# INFORME DE AUDITORIA AMBIENTAL

M/86 - Contrato 10/11/2022 y Modificación de contrato 12/09/2023 Ítem d).

*“Rehabilitación y Mantenimiento por niveles de servicio de Ruta 3, tramo Río San José (Km95) – A° Grande (Km243). Tareas extraordinarias de mantenimiento en banquetas de Ruta 3, tramo A° Sarandí – A° Grande.”*

17/06/2026

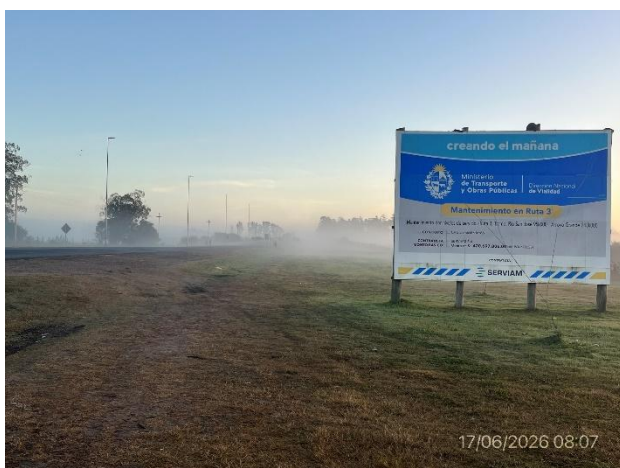
Foto 12.1-1 P01, Inicio del tramo. Ruta 3 progresiva 95K000, Río San José.

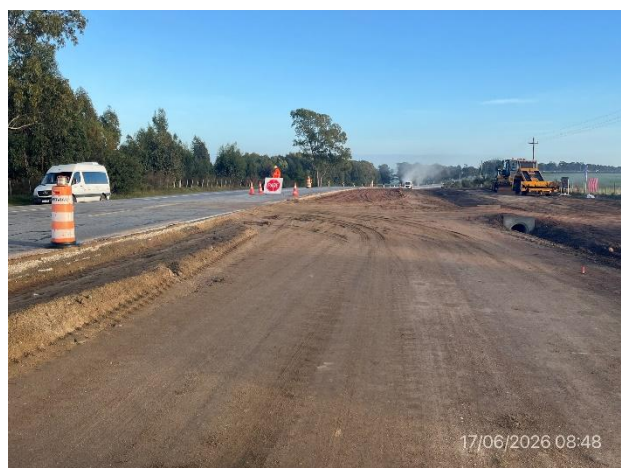
Foto 12.1-2, P06, Frente de obras, ejecución de 3eros carriles. Ruta 3, progresiva 133K500 a (+).

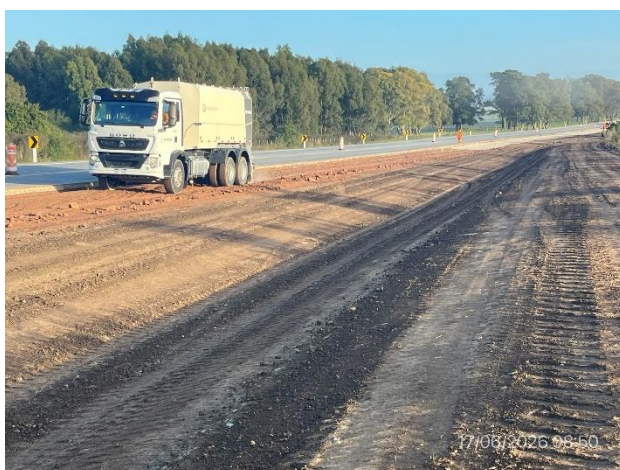
Foto 12.1-3, P06. Tendido de base granular ejecutado.

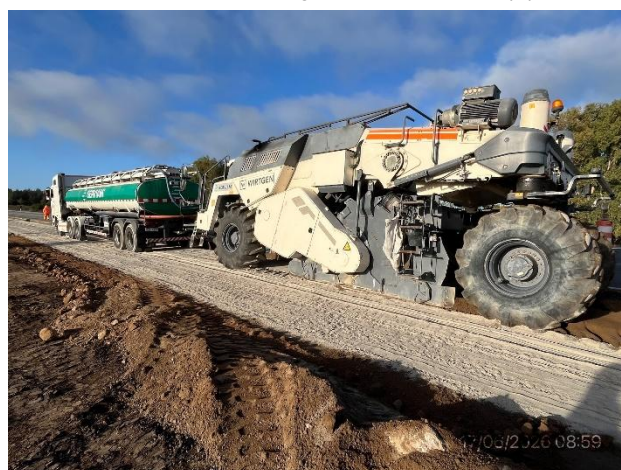
correctamente ordenado, con bandejas estancas para albergar combustibles, lubricantes y productos químicos. En el correlativo frente de obras P06 se estaban desarrollando tareas de perfilados de sub-base y de cementado de la base granular. En general se comprobaron condiciones de trabajo apegadas al PGA de la obra.

Foto 12.1-4, P06. Cementado de base granular en ejecución.

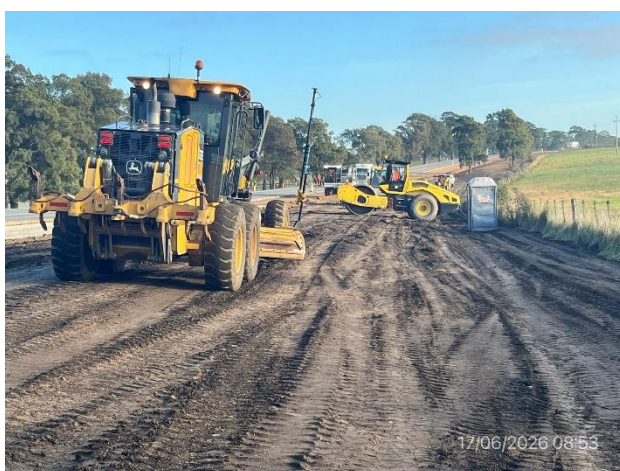
Foto 12.1-5, P06. Perfilado de sub-base en ejecución.

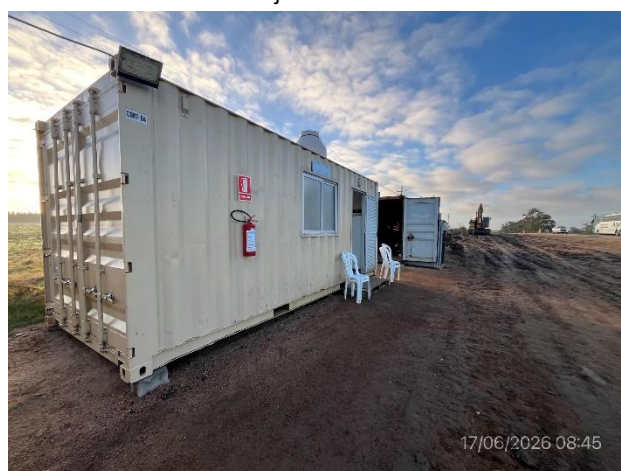
En P06, Se comprobó que las condiciones e infraestructura dispuestas por la contratista en su campamento provisorio eran acordes al PGA de la obra. En general, se comprobaron buenas condiciones de orden y limpieza, una clara segregación de residuos en origen y un pañol

Foto 12.1-6, P06. Campamento provisorio de ejecución de 3eros carriles. Ruta 3, progresiva 133K500 a (+).

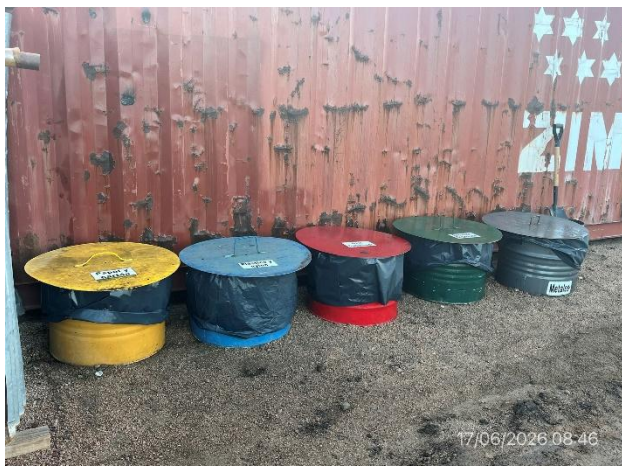
Foto 12.1-7. P06. Estación conforme al PGA para acopio de residuos segregados en origen.

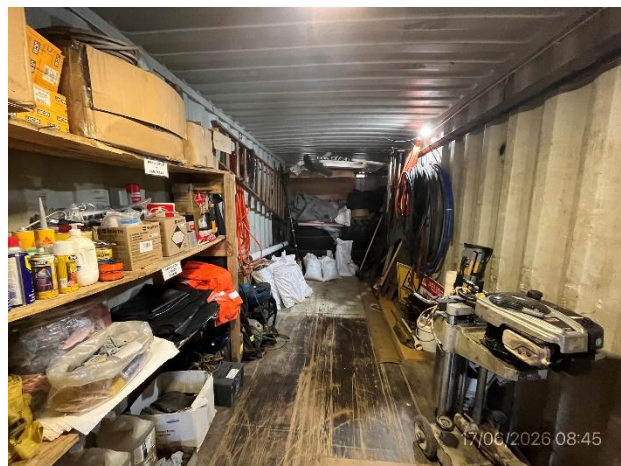
Foto 12.1-8. P06, pañol en buenas condiciones de orden y limpieza.

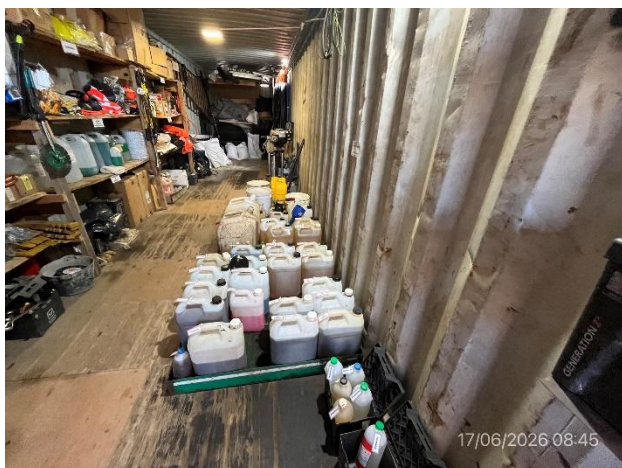
Foto 12.1-9. P06, Los lubricantes y combustibles están acopiados en bidones sobre bandejas estancas.

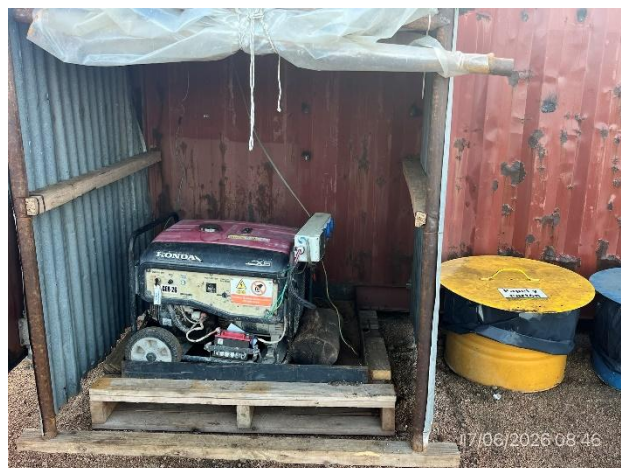
Foto 12.1-10. P06, Generador eléctrico está ubicado en un recinto techado y sobre una bandeja estanca.

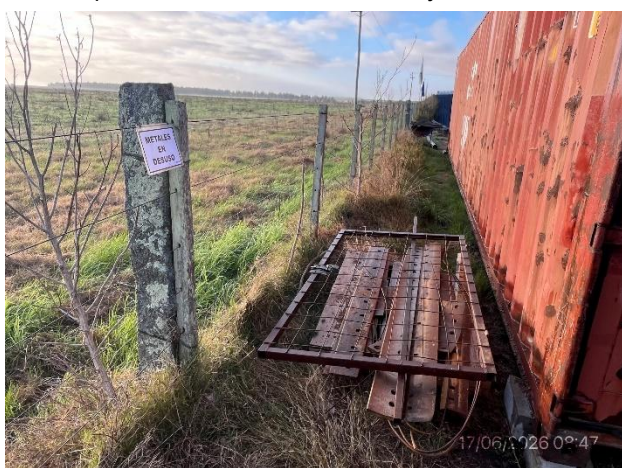
Foto 12.1-11. P06, Sector de acopio de insumos en buenas condiciones de orden.

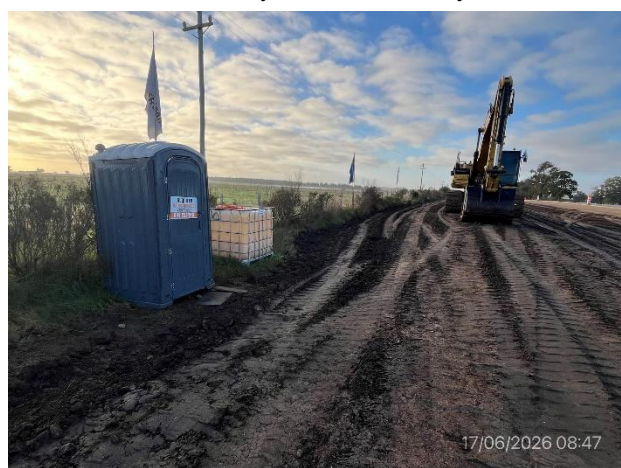
Foto 12.1-12. P06, La plataforma de maniobras del campamento provisional está en buenas condiciones, libre de residuos.

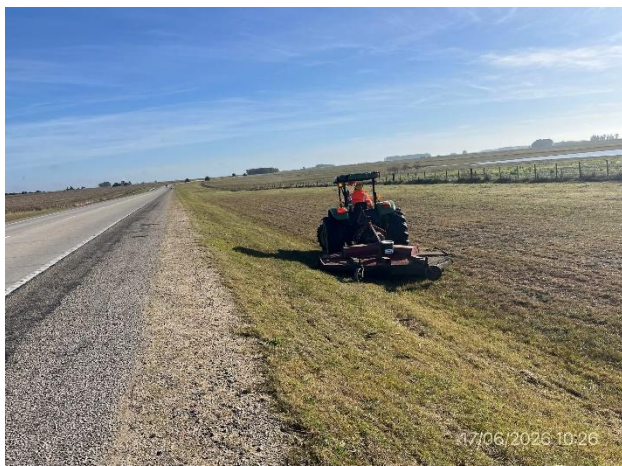
En general, se comprobó que el mantenimiento realizado a la faja pública y abarcado por el contrato está correcto. Se encontraron las cunetas con buenas condiciones de drenaje y el tapiz vegetal en condiciones de crecimiento acorde a la estación del año.

Foto 12.1-13, P07. Frente de obras de mantenimiento rutinario. Ruta 3, progresiva 200K900. Faja pública con pendientes suaves y en buenas condiciones de limpieza.

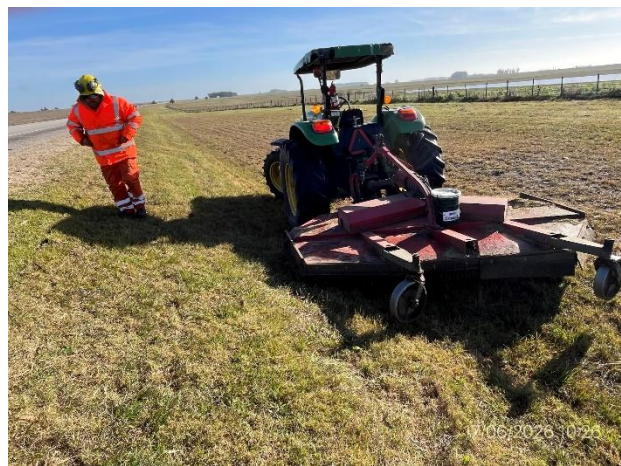
Foto 12.1-14, P07. Cuadrilla de mantenimiento de áreas verdes, cuenta con elementos para acopio de residuos.

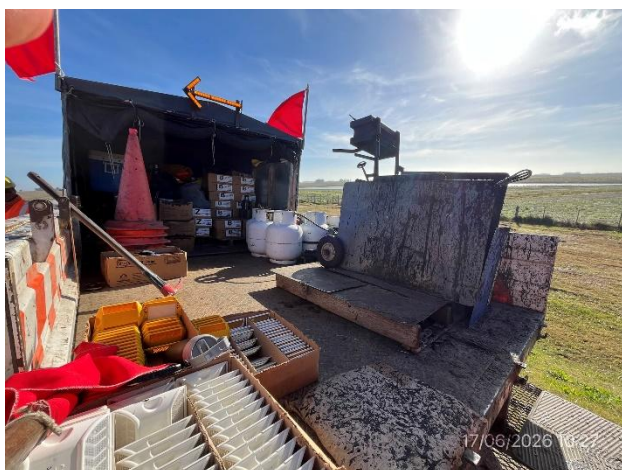
Foto 12.1-15, P07. Cuadrilla de mantenimiento de señalización horizontal.

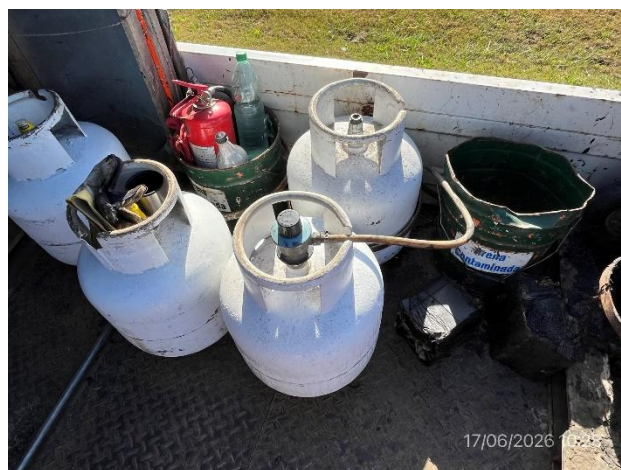
Por su parte en P07 donde se encontraban las cuadrillas de mantenimiento, tanto el móvil de apoyo a la señalización como la cuadrilla dedicada al mantenimiento de áreas verdes trabajaban en condiciones correctas, apegadas al PGA de la obra. El móvil de apoyo de señalización horizontal contaba con elementos correctos para mitigación de eventuales contingencias ambientales y con bandejas para contener bidones con lubricantes. De igual modo, la cuadrilla de áreas verdes contaba con tachos para acopio temporal de residuos.

Foto 12.1-16, P07. El móvil de apoyo cuenta con elementos para mitigación de contingencias ambientales.
