# INFORME DE AUDITORIA AMBIENTAL DE CIERRE

CREMAF Ruta 9 – Modificación de contrato 09/07/2025.  
*“Doble Vía de Ruta 9, tramo Pan de Azúcar – Rocha”.*

*“Ítem IV: Medio retorno en progresiva 151K000, tramo 190K500 – 191K900, rotondas en intersecciones con C<sup>no</sup> Eugenio Sainz y C<sup>no</sup> Sauce de Rocha”*

01/07/2026

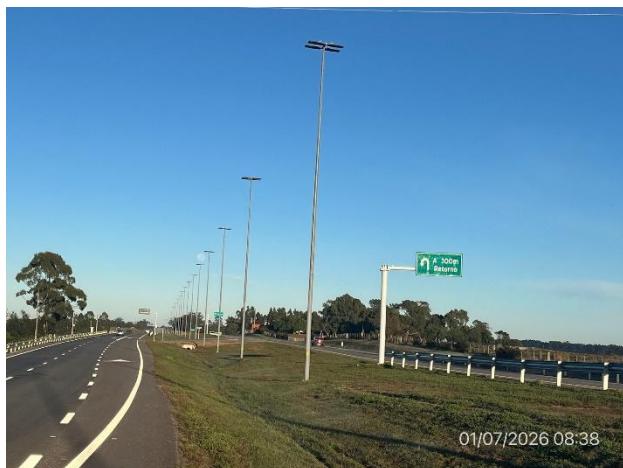
Foto 12.1-1, P01. Obra terminada, medio retorno. Ruta 9, tramo 151K800 – 152K400.

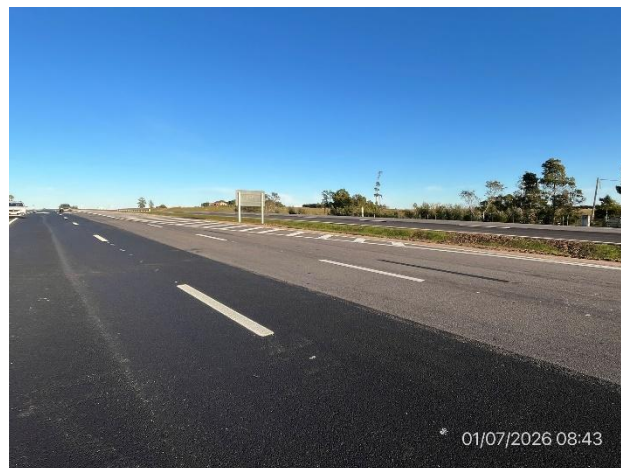
Foto 12.1-2, P01. Carpeta asfáltica y obras de señalización terminadas.

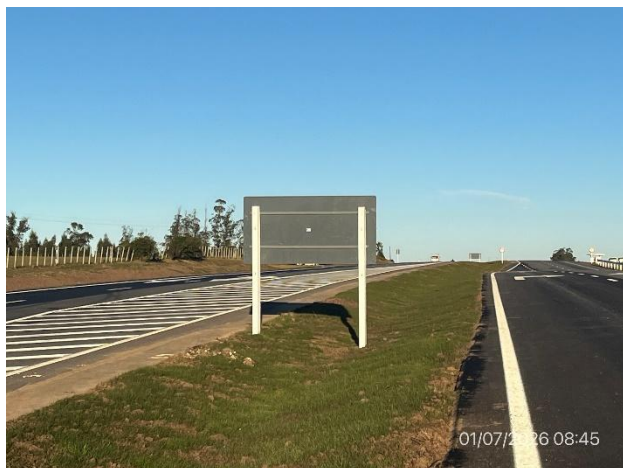
Foto 12.1-3, P01. Obras de señalización vertical terminadas, canchero central con pendientes suaves.

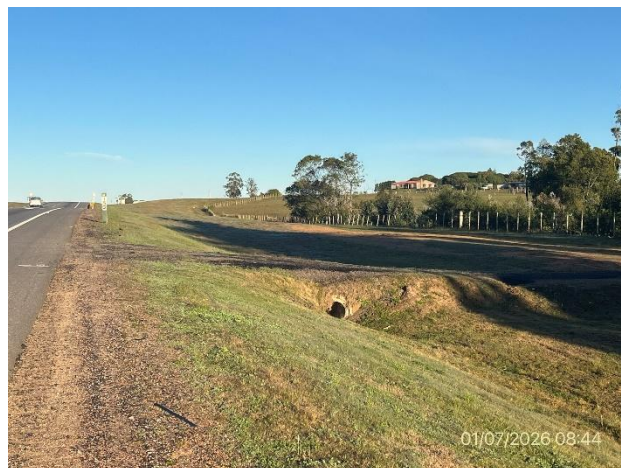
Foto 12.1-4, P01. Faja pública en buenas condiciones de abandono con drenajes adecuados.

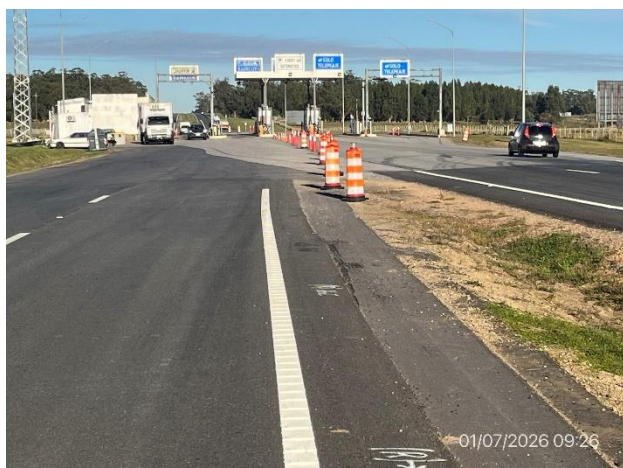
Foto 12.1-5, P02. Obra terminada, accesos a Peaje Garzón. Ruta 9, tramo 190K500 - 191K900.

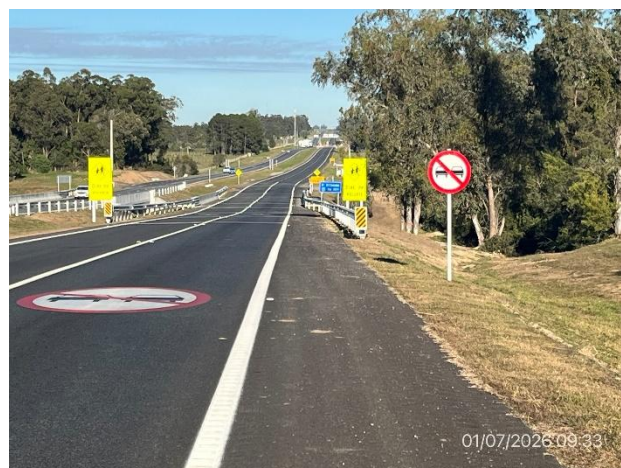
Foto 12.1-6, P02. Obra terminada, accesos al A° Canelón. Ruta 9, tramo 190K500 - 191K900.

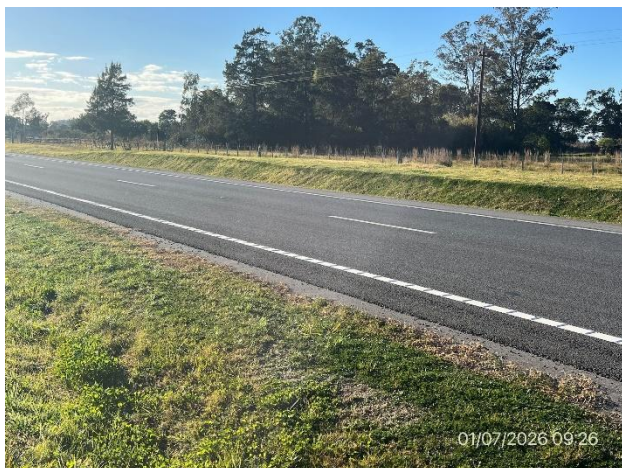
Foto 12.1-7, P02. Calzada en mezcla asfáltica y obras de señalización horizontal terminadas.

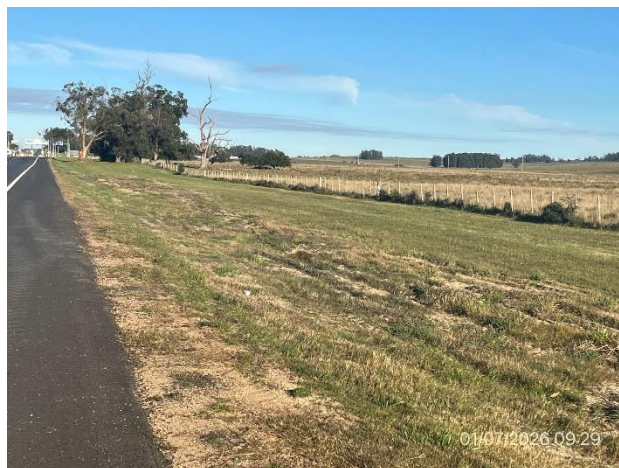
Foto 12.1-8, P02. Faja pública en buenas condiciones de abandono con pendientes suaves que favorecen condiciones adecuadas de drenaje.

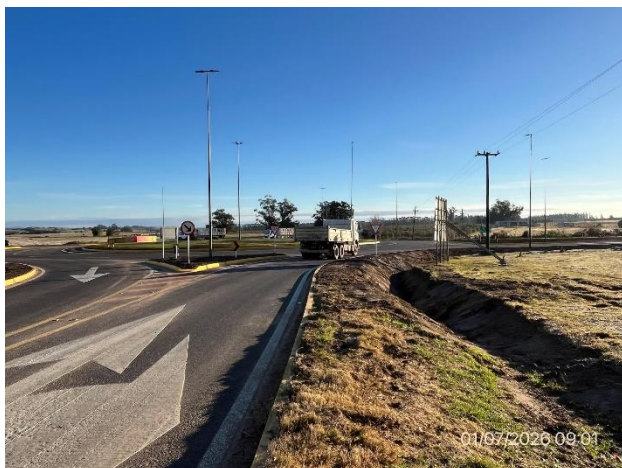
Foto 12.1-9, P03. Obra terminada, rotonda en intersección con Cº Eugenio Sainz. Ruta 9, tramo 160K600 – 161K000. Obras de iluminación terminadas.

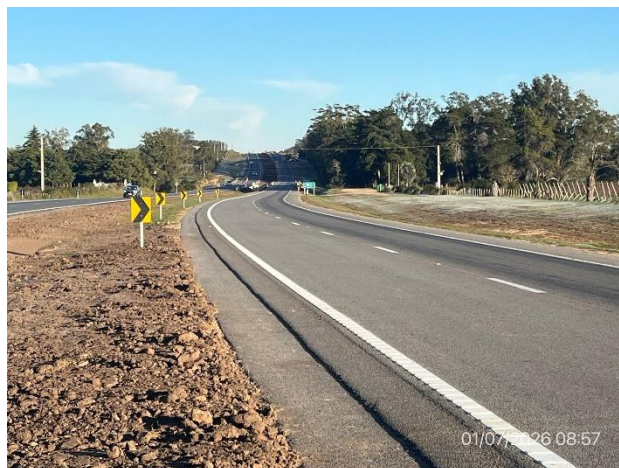
Foto 12.1-10. P03, carpeta asfáltica y obras de señalización terminadas.

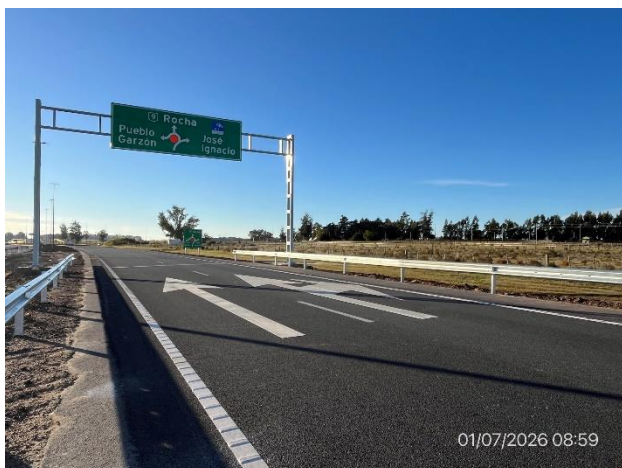
Foto 12.1-11. P03, obras de señalización vertical terminadas.

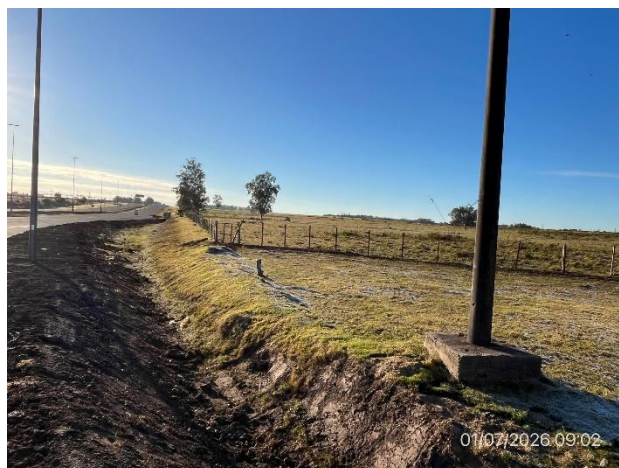
Foto 12.1-12. P03, faja pública en buenas condiciones de abandono, tapiz vegetal en proceso de crecimiento.

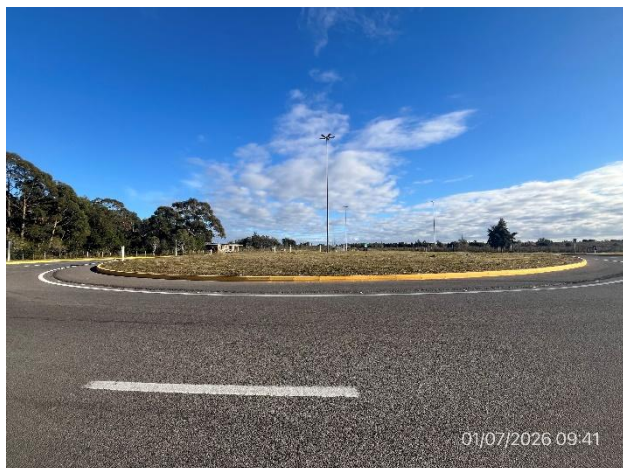
Foto 12.1-13, P04. Obra terminada, rotonda en intersección con C° Sauce de Rocha. Ruta 9, tramo 199K700 – 200K200.

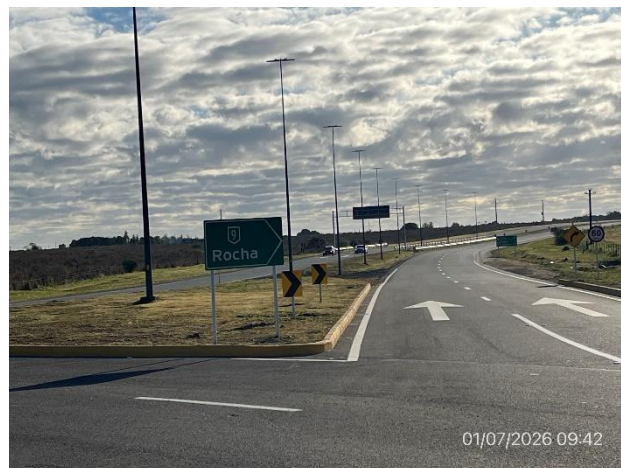
Foto 12.1-14, P04. Carpeta asfáltica y obras de iluminación terminadas.

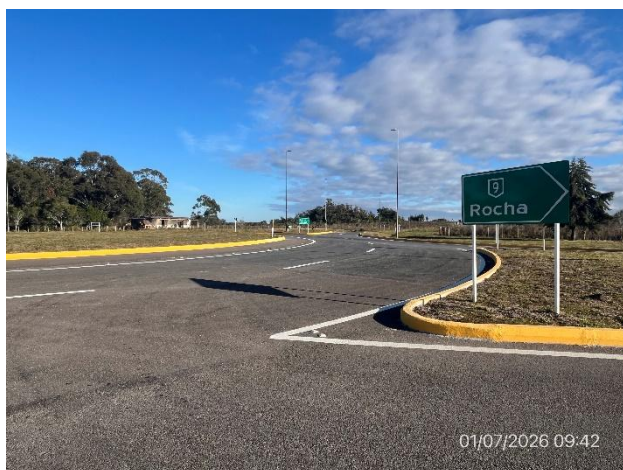
Foto 12.1-15, P04. Obras de señalización vertical y horizontal terminadas.

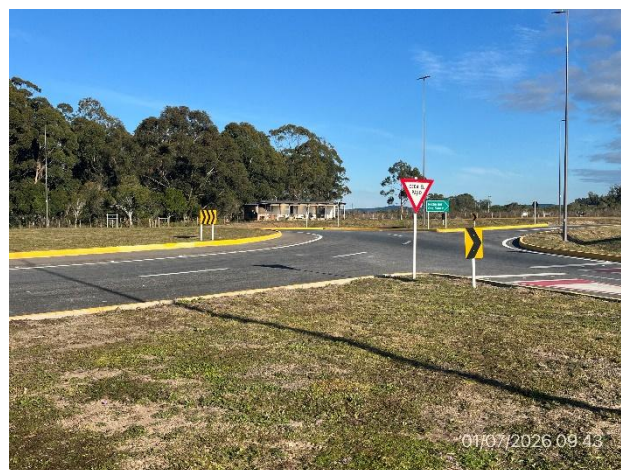
Foto 12.1-16, P04. Faja pública en buenas condiciones de abandono con tapiz vegetal en crecimiento.
